**ÖVERSIKTLIG MILJÖTEKNISK
MARKUNDERSÖKNING AV INTENDENTEN 1,
KUNGÄLVS KOMMUN**

Komarken 1:1

2005-10-17

0570365

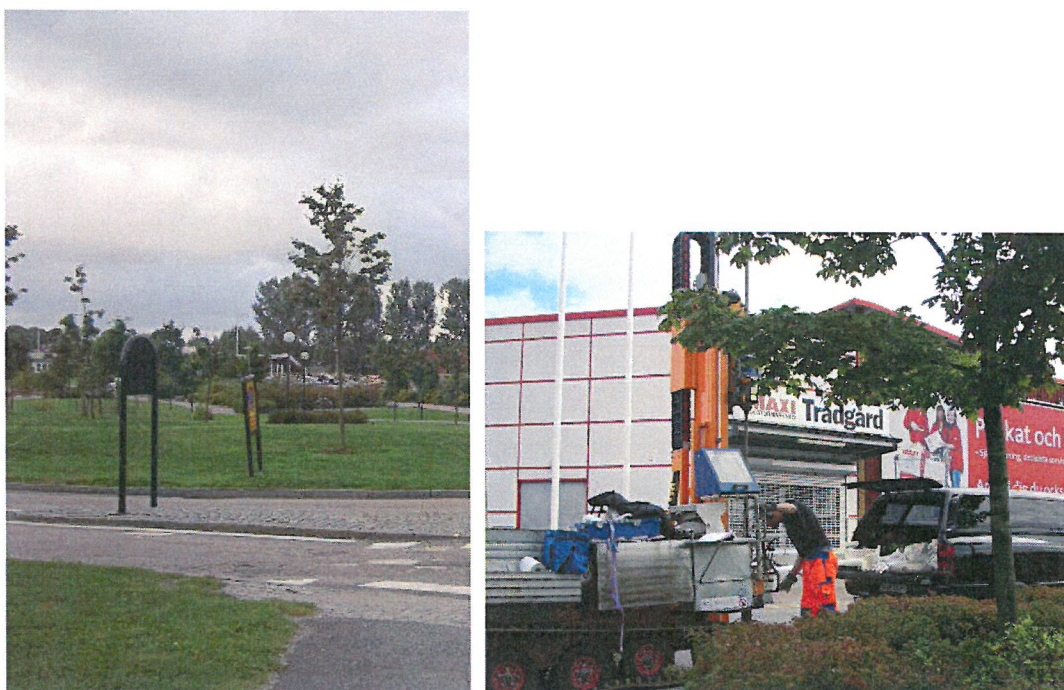
Figur 1.2 Foto över fastighetens östra del.

Väster om torget återfinns ett mindre grönområde med en mindre dam och en stor parkeringsyta, se *figur 1.2*.

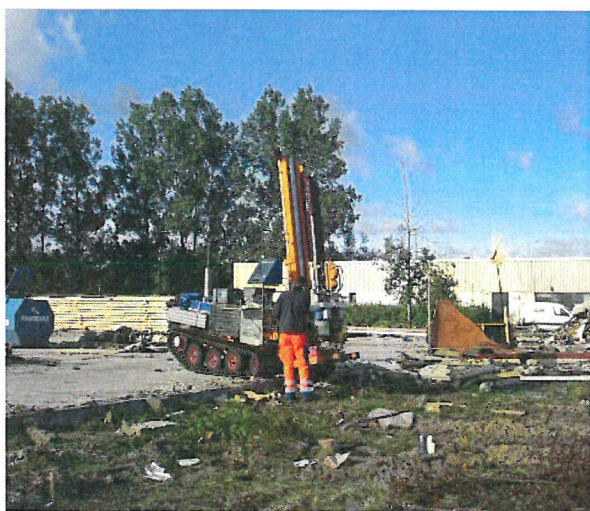
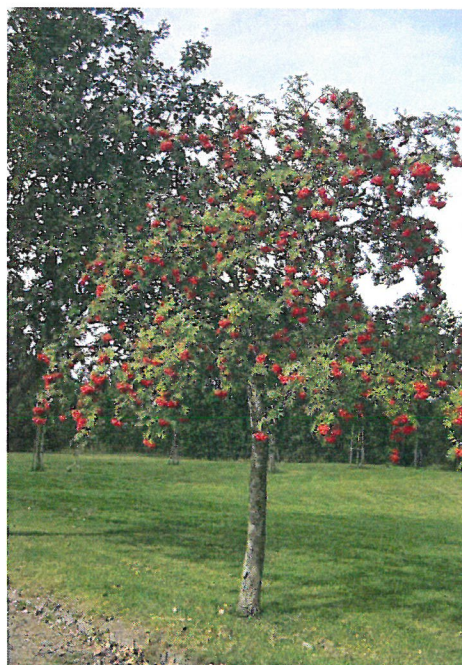
Figur 1.3 Foto över fastighetens västra del.

Inom fastighetens västra del finns en nu till största delen riven gymnasieskola, en idrottshall och tillhörande parkerings- och grönytor, se *figur 1.3*.

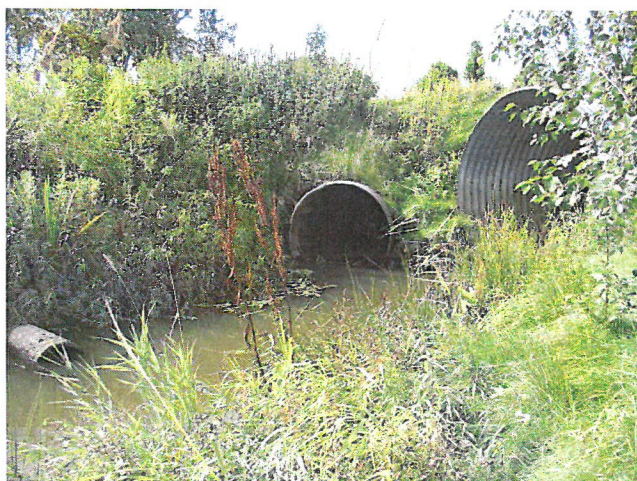
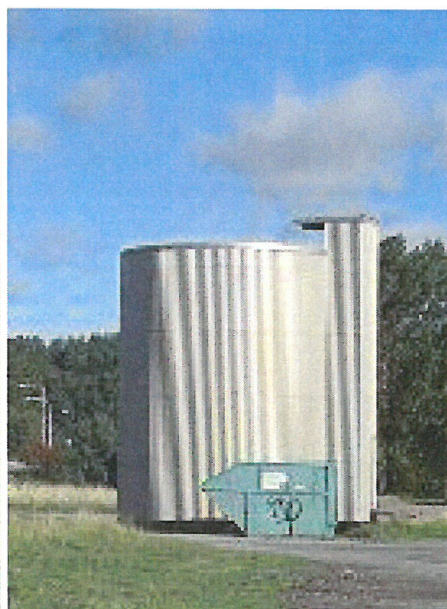
Väster om gymnasieskolans byggnader återfinns en ovanjordscistern för olja se *figur 3*. Ett dagvattendike löper i nord-sydlig riktning centralt inom fastigheten och delar densamma i de två delar, den västra respektive östra delen, se *figur 1.4*.

Figur 1.4 På fotot till vänster ses dagvattendike i undersökningsområdets norra del. Fotot är taget mot väster. Fotot till höger visar ovanmarkcisternen väster om skolbyggnaden.

Vid en exploatering av fastigheten kan åtgärder i form av rivning av byggnader, avlägsnande av ovanjordstankar, avlägsnande av asfalt mm. komma att behöva genomföras. I övrigt bedöms inte några ytterligare åtgärder behöva vidtas inom den aktuella fastigheten.
