## Miljöutredning Åseberget, Komarken och Annero, Kungälv kommun

Bedömning av föroreningsituationen inför detaljplan

Mottagare  
Kungälv kommun

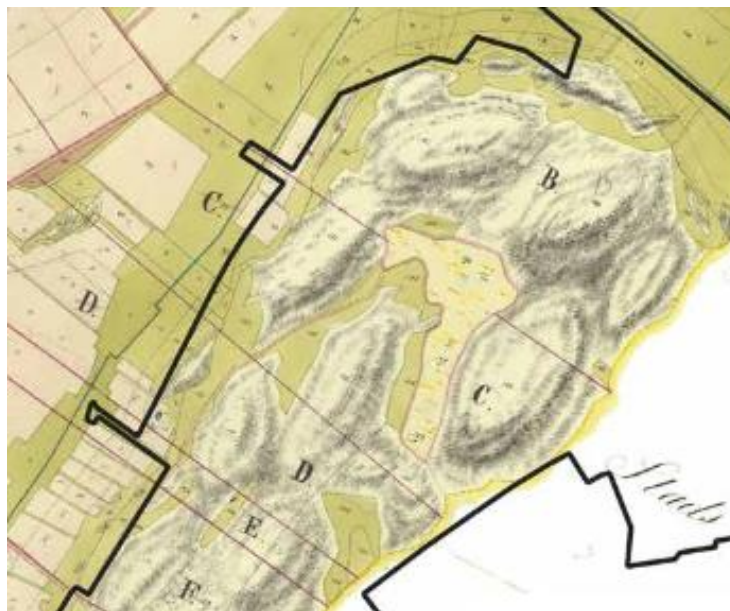
Figur 1: Utsnitt från kartor från 1816 och 1779 som visar områdets utseende där en torvtäkt markerats i svackan som numera är utfylld. (Picea 2022)

Hur det förhåller sig är svårt att avgöra från de utredningar som genomförts men kartutsnitt som i figur 1 och 2 visar förekomsten av torv. Det har troligen senare bildats en vattensamling i ytan där torvtäkt bedrivits. Området har kallats Åsedammen vilket också tyder på att det funnits en damm eller våtmark i svackan mellan bergen. Massorna som deponerades med början på 1960-talet lades direkt ovanpå den naturliga marken vilket innebär att allt organiskt material blev kvar.

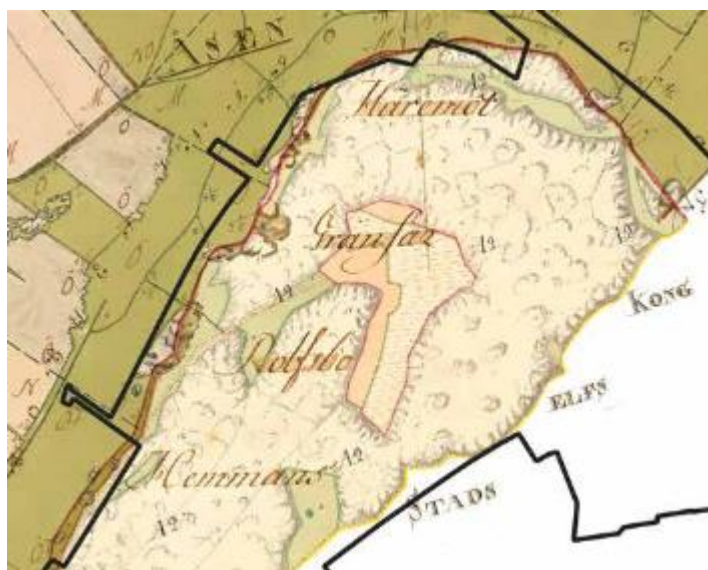
Figur 2: Även på kartutsnitt från 1833 syns torvområdet markerat i svackan. (Picea 2022)

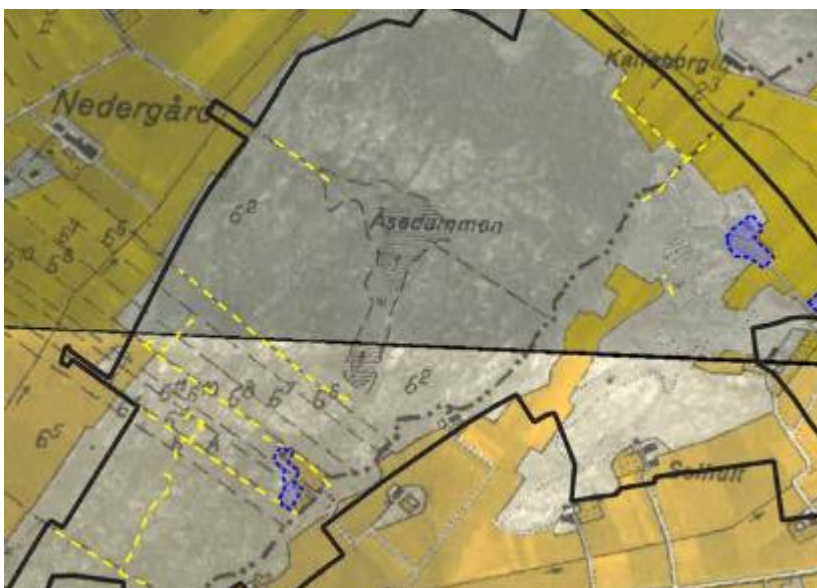
Figur 3: På ekonomiska kartan från 1934 syns benämningen Åsedammen för vattensamlingen på berget (Picea 2022).

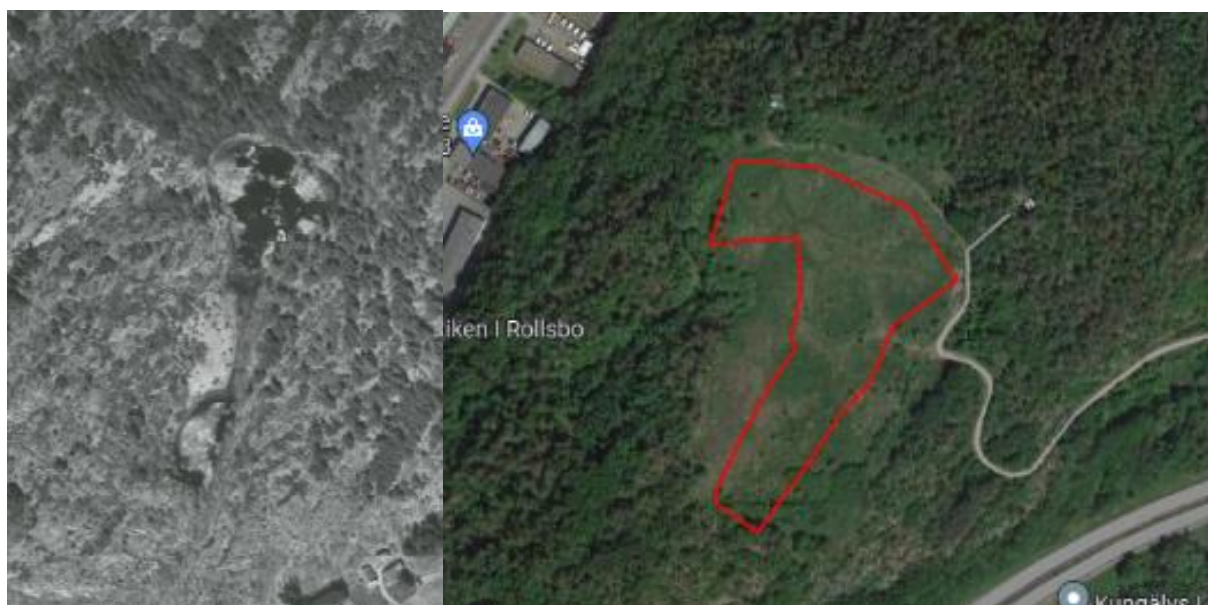
Figur 4: På flygfoto från 1963 till vänster, syns vad som kan förmodas vara resterna av Åsedammen centralt i utredningsområdet. Sträckningen stämmer även bra överens med de högsta halterna av metangas som uppmäts enligt figur 2. En ungefärlig utbredning av torvområdet har markerats på bilden till höger.

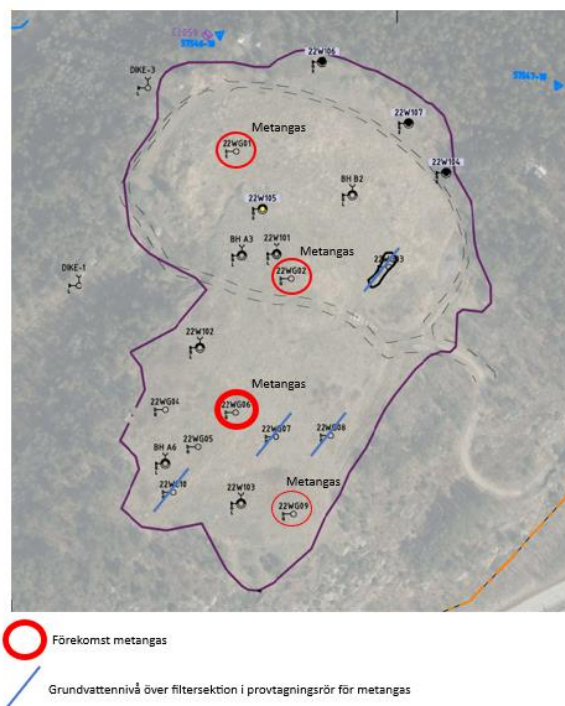
Provtagningarna visar att metangasen förekommer i ungefär samma omfattning och i samma mätpunkter som tidigare undersökningar. Beroende på grundvattennivåerna i förhållande till filterdjupet i provpunkterna har möjligheten att få mätresultat varierat då mätutrustningen endast mäter metangas i den del av röret som är ovan grundvattenytan. Det var inte heller möjligt att installera kompletterande rör för mätningar i de övre jordlagren på grund av högt stående grundvattennivåer.

Den preliminära slutsatsen från mätningarna är att de inte visar några avtagande nivåer av metangas utan problemställningen är densamma som efter inledande undersökningarna. I några mätpunkter visar resultaten att halterna avtar väldigt snabbt och där förmodas att det är gas som ansamlats i röret under en längre då det varit förslutet med lock. Detta tyder på mindre mängder läckande gas men ändå en förekomst även i dessa delar.

I andra rör är halterna höga under en längre tid under mätningen vilket i stället tyder på ett kontinuerligt läckage av metangas genom röret. Det faktum att halterna är kontinuerligt höga tyder på ett relativt omfattande läckage.

Figur 5: Bilden visar preliminära resultat från kontrollprogrammets provtagningar (WSP 2023).
