# DETALJPLAN ERIKSBERGS VERKSAMHETSOMRÅDE, DEL AV MARSTRAND 6:7 M.FL.

BERGTEKNISKT UTLÅTANDE

A134423-4-02-B-UTL-001

2020-03-05

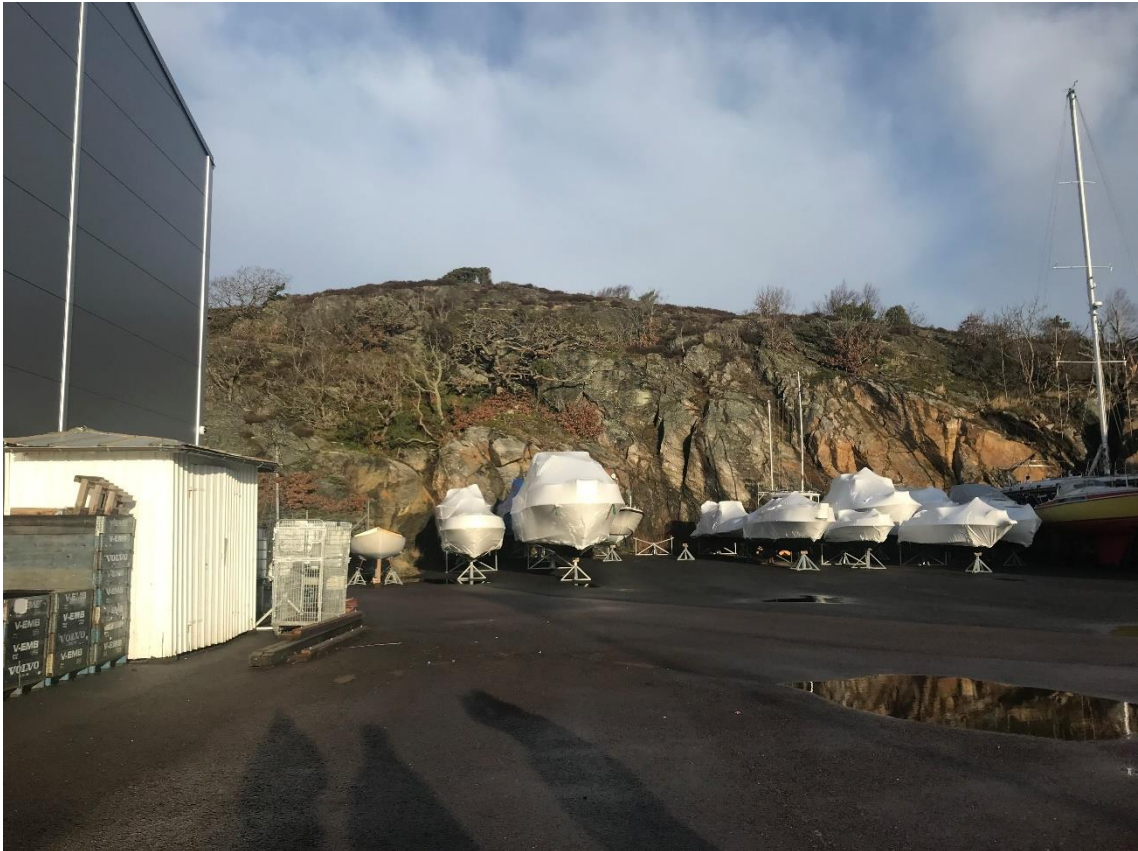
De angränsande skärningarna benämns här efter västra och östra skärningen. Det är den västra skärningen som var föremål för den tidigare bergtekniska besiktningen (ÅF, 2015). Denna skärning är cirka 35 meter lång och stupar brant, cirka 80° ned mot söder (se översiktsbild i Figur 4).

Figur 4. Översigtsbild över den västra skärningen (vänster i bild) och delar av den östra (höger).

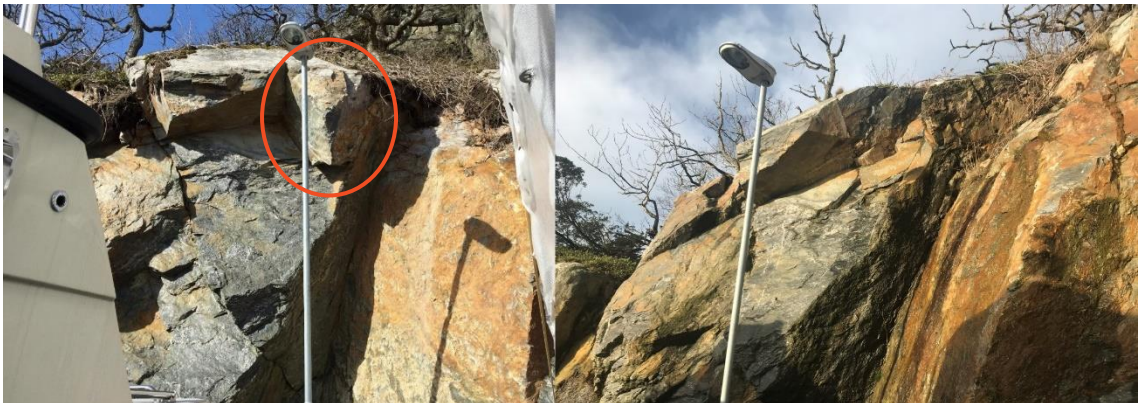
Delar av aktuell skärning visar spår av skrotningsåtgärder. Det lösa block som i tidigare bergteknisk utredning (se figur 2-1 i ÅF, 2015) problematiserades har nu antingen skrotats eller rasat ut, se jämförelse i Figur 5. Övriga tecken på att det skrotats är skrapmärken från skoptänder, tjälkrok eller motsvarande på hållarna, se Figur 7.

Figur 5. Jämförelse från ÅF:s kartering 2015 (t.v.) och idag, 2020 (t.h.). Inringat block i bilden t.v. saknas idag.

Skrotning har utförts i den delen av skärningen som karterades av ÅF 2015, vilket också rekommenderades i rapporten. Denna bedöms som tillfredsställande för den storskaliga stabiliteten i skärningarna markerade i Figur 3 då inga stora lösa block har påträffats i samband med denna undersökning.

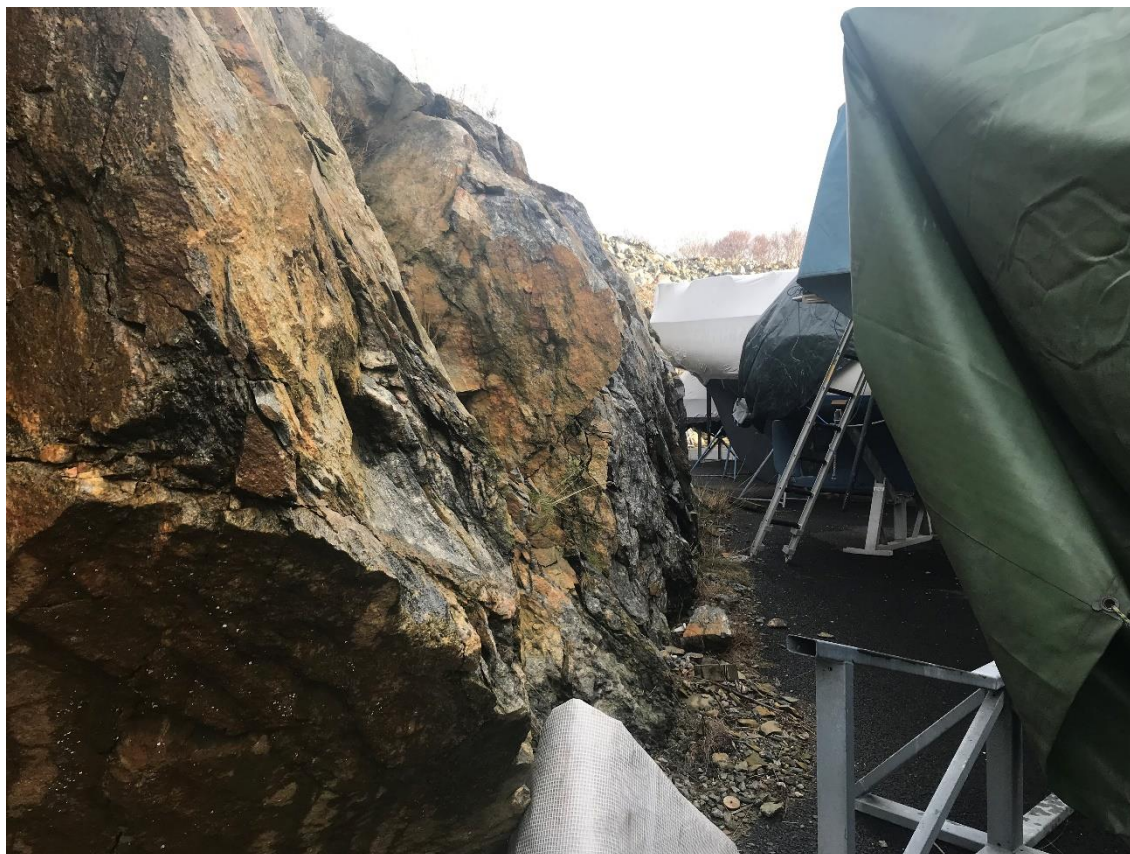
Generellt har det rasat ut sten (<0,6 m) och i undantagsfall små block längs med hela skärningen, och foliationen och strukturerna kan betraktas som ogynnsamma för rådande släntgeometri och riktning, se Figur 6. Krosszoner ger upphov till mindre blockutfall, men inga stora lösa block har observerats i skärningen. För lämpliga åtgärder (se avsnitt 7).

*Figur 6. Nedrasade stenar och block i den östra skärningen.*

De båda sprängda slänterna visar tecken på tidvisa blockutfall i form av mindre block och stenar, se Figur 6. Dessa utgör till största del risk för eventuell egendom som placeras i närheten av slänterna, och bedöms inte kunna rasa ut längre än någon meter från slänten.

- > De lösa blocken som ligger i naturslätten norrut bedöms i dagsläget och i befintlig situation utgöra låg till ingen risk för planområdet, men ska vid vibrationsalstrande arbeten så som ytterligare sprängning eller annat bergschaktarbete beaktas då ytterligare vibrationer kan utlösa blocknedfall. I övrigt utgör de naturliga hållarna norr om och i norra delen av planområdet låg risk för planområdet.
- > Vid ytterligare sprängning i kvarvarande bergpartier ska sprängda slänter besiktigas av bergssakkunnig efter skrotning för att utreda behov av stabilitetshöjande åtgärder.
- > Det förekommer ras av stenar och mindre block kontinuerligt i de nu existerande sprängda slänterna. För att undvika skador, främst på egendom, ska släntavsnitten kläs in med bergsäkrande nät.

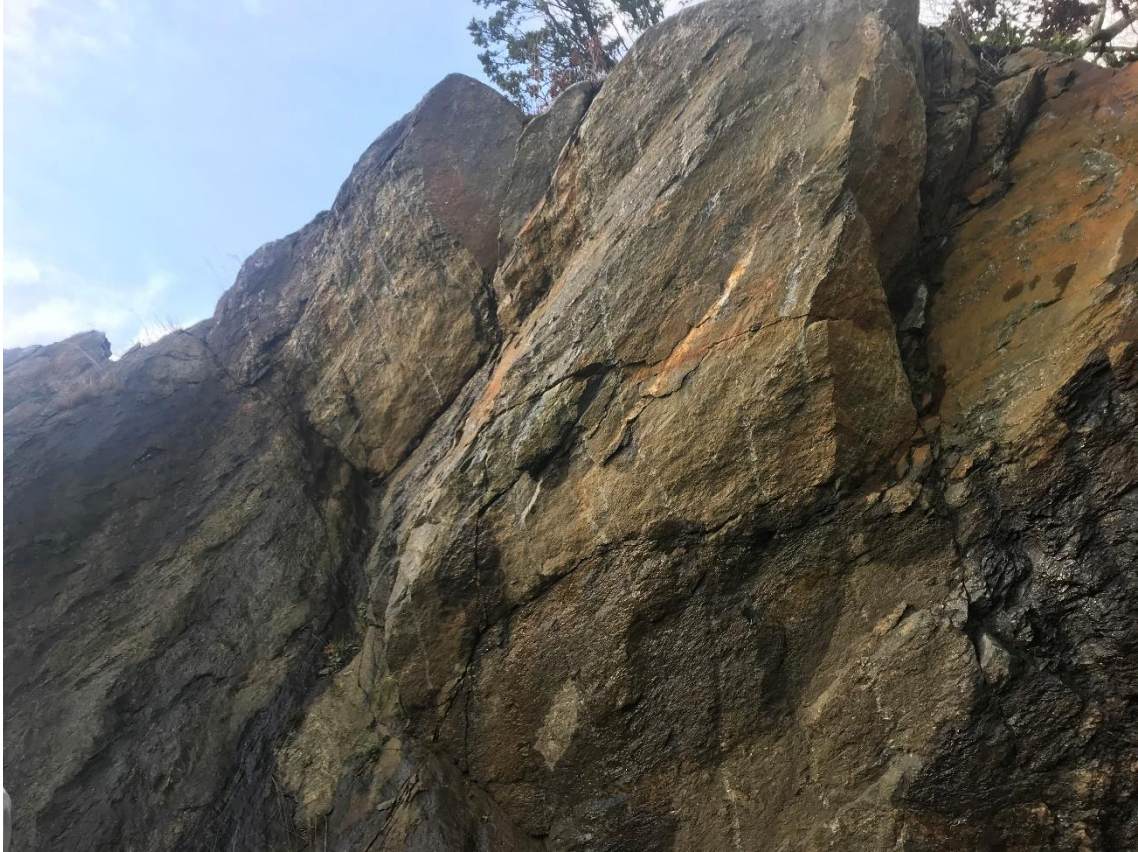
*Figur 7. Skrapmärken i berget tyder på att området skrotats.*

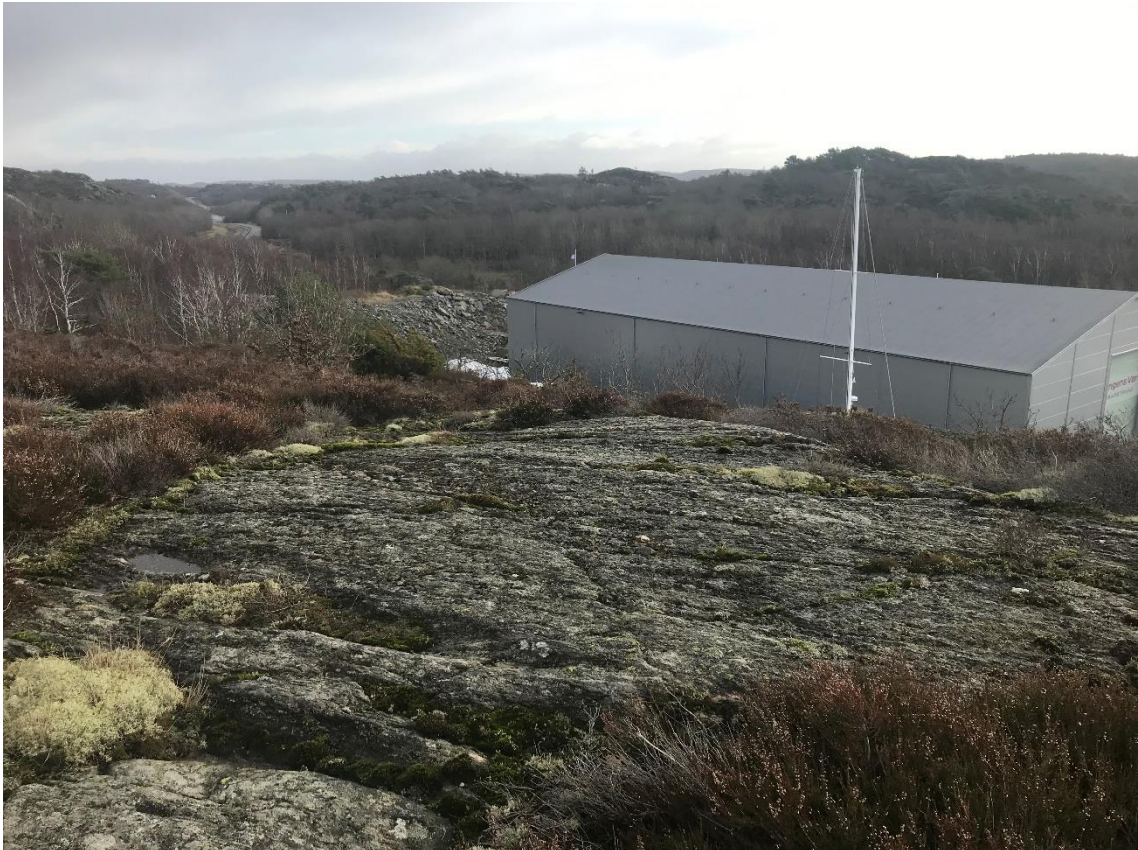
Norr om byggnaderna och de sprängda skärningarna ligger ett höglänt naturområde, se Figur 8. Här är hällarna till största del flacka eller rundade, men områden med många nedrasade block förekommer ställvis. För lämpliga åtgärder (se avsnitt 7).

*Figur 8. Häll i naturområde norr om existerande byggnader. Vy från nordväst.*

I naturområdet norr om skärningarna och de befintliga byggnaderna förekommer lösa block i berget och redan nedrasade block förekommer vid foten av dessa naturslänter. Blocken kan möjligen utgöra risk vid sprängningsarbeten, då dessa riskerar att falla ned mot mitten av planområdet. Risken att de ska falla hela vägen ned till byggnaderna är dock förhållandevis låg.

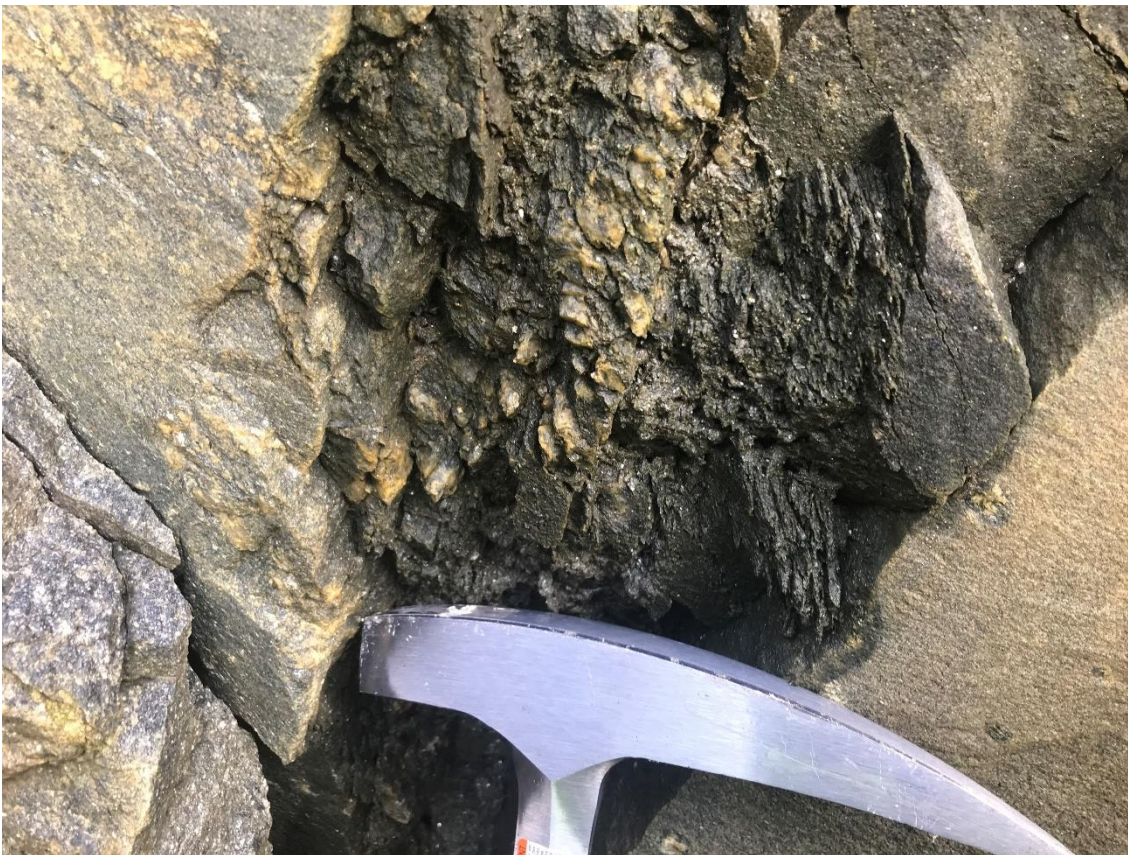
Sprickintensiteten varierar mellan 1-2 sprickor/meter till upp till 10 sprickor/meter. Lokalt förekommer även krosszoner vilka kan vara upp till 15 cm breda, se Figur 9. Både sprickor och krosszoner är ställvis vattenförande.

*Figur 9. Krosszon i berget mellan västra och östra skärningen om cirka 15 centimeters bredd. Denna fortsätter i någon meter både upp och ner ur bilden.*
