Date
2015-04-17
Project ID
707292

Bergteknisk besiktning vid Eriksberg

På uppdrag av Kungälv kommun har ÅF Infrastructure AB utfört en bergteknisk besiktning av sprängd bergskärning vid Ringens båtvarv. Skärningen ingår i Eriksbergs verksamhetsområde vilken är en del av detaljplan Marstrand 6:7 m.fl. Syftet med besiktningen var att utreda eventuell rasrisk av instabila bergblock.

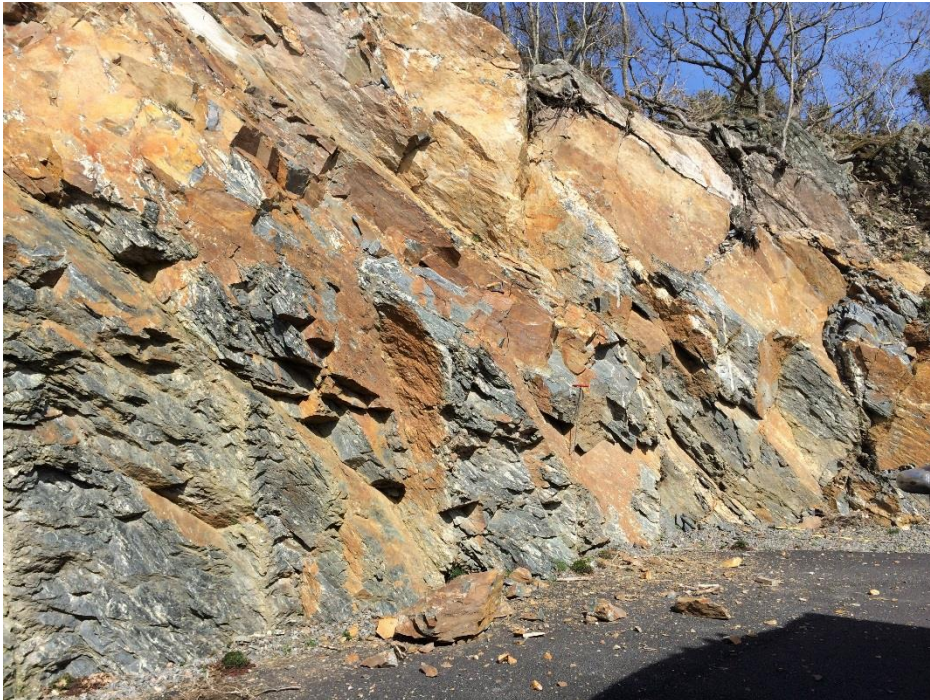
Naturliga sprickor i kombination med påverkan från sprängningen har gjort att det finns ett flertal instabila block och stenar i skärningen. Blockens storlek är generellt 0,5-1 m³, enskilda block finns även på ca 3-11 m³.

Nedfallna block och stenar ligger framför skärningen (se figur 2-1). Mest omfattande av löst och instabilt bergmaterial finns i skärningens nordöstra del (ca en tredjedel av skärningen från nordöst och åt sydväst).

Figur 2-1 Skärningens nordöstra del där blockras har skett.

Rekommendationen är att utföra bergrensning av lösa bergblock och stenar längs besiktad skärning. Detta utförs lämpligen med grävmaskin försedd med smalskopa eller tjälkrok. Ett par potentiellt instabila, större bergblock (exempel i figur 2-2) kontrolleras i samband med rensningen. Efter utförd skrotning bör därför besiktning göras av bergsakkunnig för bedömning av t.ex. behov av stabiliserande bultning.

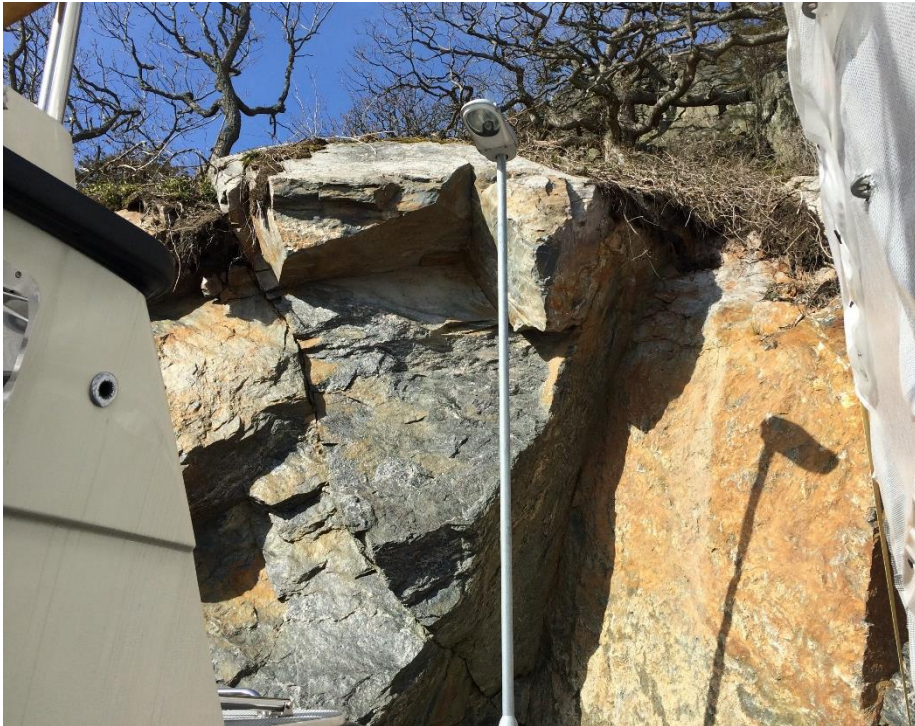
Figur 2-2 Potentiellt instabila block i skärningens sydvästra del.
