DETALJPLAN FÖR TJUVKIL ETAPP A, KUNGÄLVS KOMMUN

PM BERGTEKNIK

A129636-4-02-B-PME-001

2019-12-20

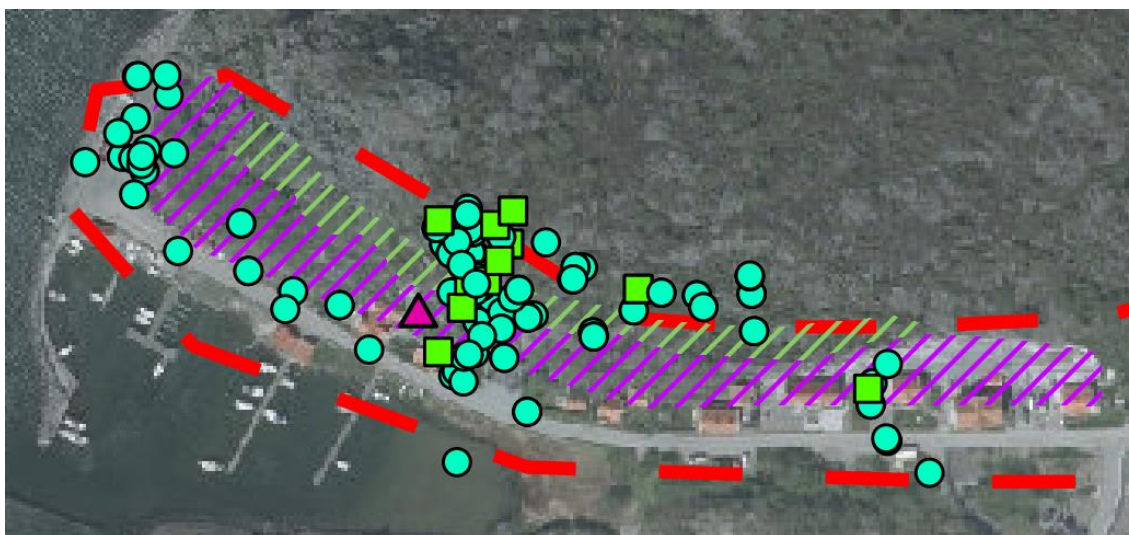
Figur 1. Störst risker förknippade med blockutfall och ras finns i de lilastreckade området. Se bilaga 1 för fullständig teckenförklaring och för att se övriga delar av planområdet.

Bergets kvalitet gör det svårt att bulta fast lösa block eftersom friskt berg att fästa bultar i stort sett saknas (lila område, Figur 1). Att skrota ner löst material (bända ner block med spett eller maskin) blir också komplicerat, eller åtminstone dyrare och mer tidkrävande än normalt, eftersom byggnader finns inom det område dit blocken förväntas rasa ner under arbetena. De geologer och bergtekniker som varit inkopplade i arbetet med denna PM är eniga att ytterligare undersökningar än vad som varit möjligt inom ramen för en *vanlig* detaljplaneutredning krävs.

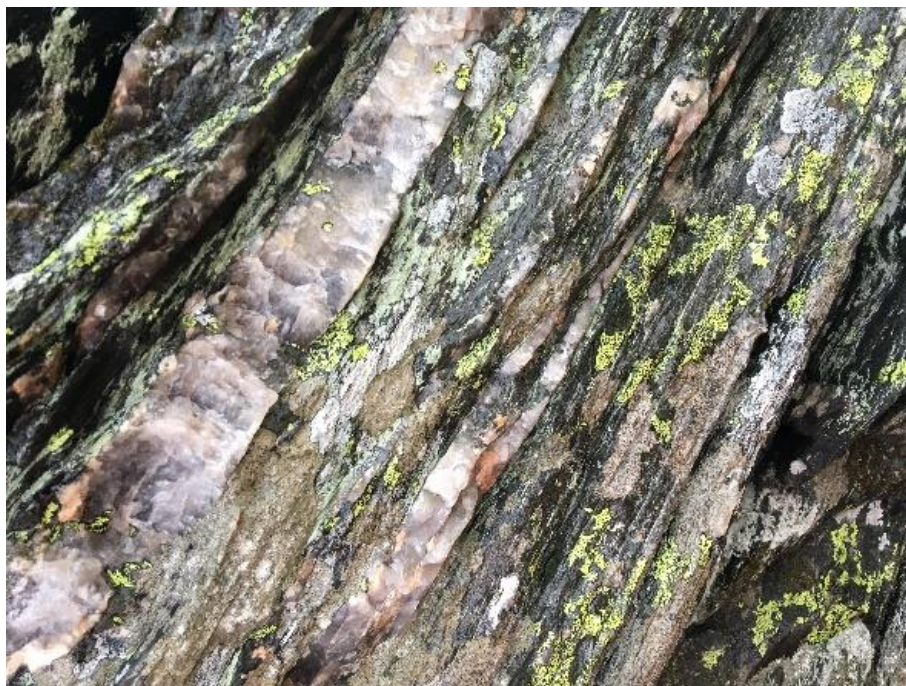
Figur 7. Inom västra delen är spricktätheten större än resterande och utgörs av frekventa kvartsgångar från 2 cm till 20 cm.

Eventuella blockutfall skiljer sig i karaktär inom de olika områdena, där eventuella ras i mycket kraftigt uppsprucket berg sker i likhet med de som sker i moränsluttningar, Figur 7. Inom övriga området där berget till stora delar bedöms vara mycket friskt kan lokal stabilitet säkras genom enstaka bult eller skrotning medan den storskaliga stabiliteten vanligen kräver en mer djupgående släntanalys och mer omfattande förstärkning.

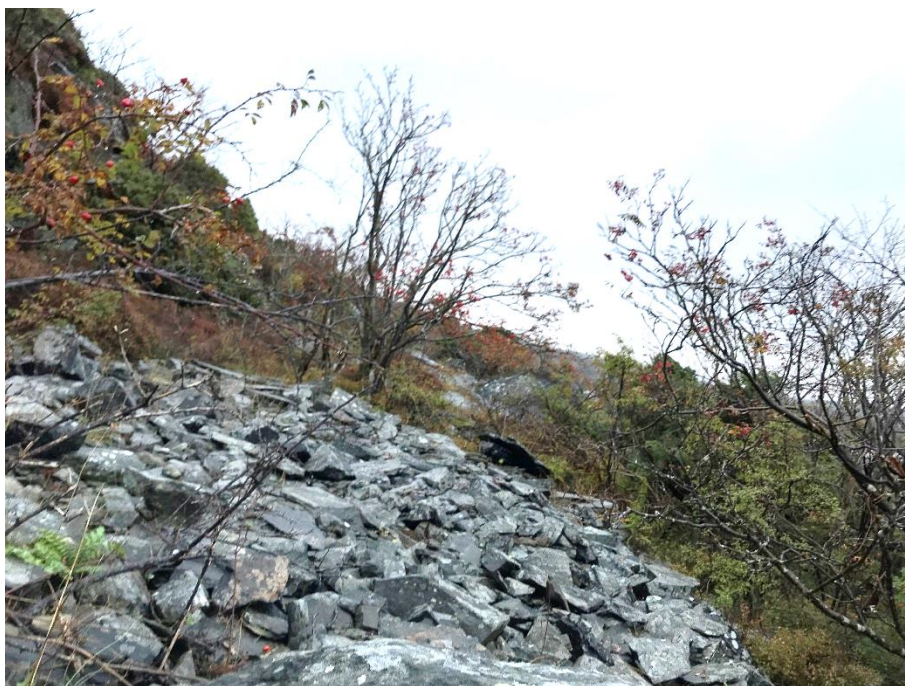
Fördelningen av bergarter inom detaljplaneområdet är likvärdigt. Avseende sprickor i de västra respektive östra delarna av studerade slänter är avvikande då de västra delarna har en större sprickfrekvens och i delar även täckt av rasmassor/blockutfall, buskvegetation, sly och jordmaterial, Figur 8. Slänten närmast bebyggelsen utgörs av en brant slänt på cirka 20 meter, sedan bryts topografin av en flackare del för att vidare högre upp bli brantare igen. Figur 9 redovisar terrassen och den övre branten. Figur 10 och Figur 11 visar slänten i direkt närhet till bebyggelsen. Färska brottytor och nyligen nedfallna block har inte observerats i någon anmärkningsvärd omfattning vid fältarbetet. En del äldre block förekommer. På ett ställe observerades att en typ av betongförstärkning utförts, Figur 12.

Figur 8. Rasmassor på den topografiska terrassen cirka 20 meter upp i slänten.

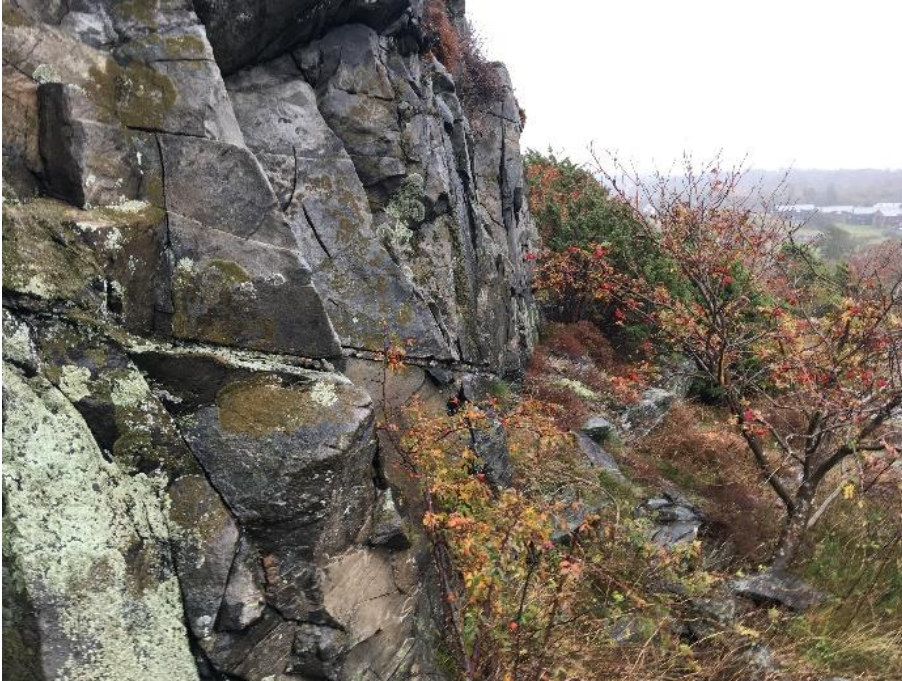
Figur 9. Slänten över den till stor del växtbeklädda terrassen.

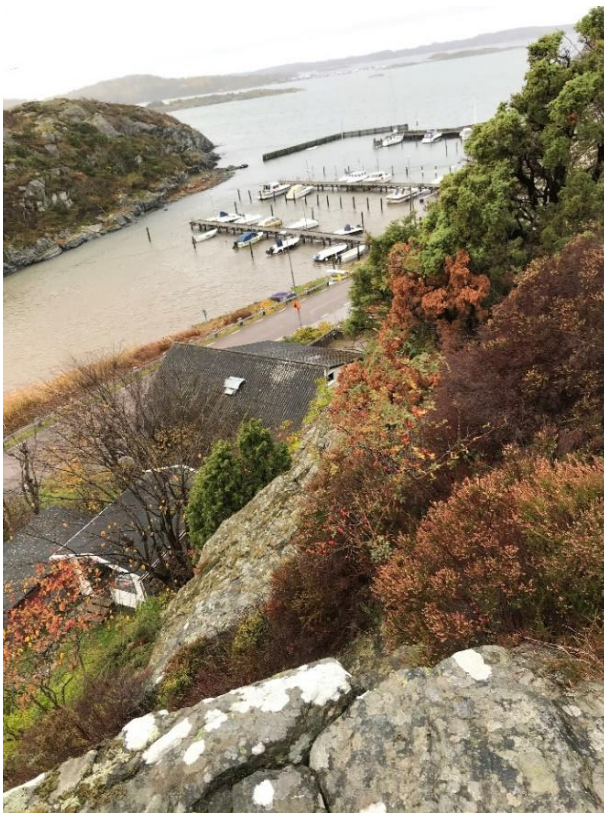
Figur 10. Bild uppe från slänten ner mot bebyggelsen söderut. Taket bedömds utifrån okulär besiktning från avstånd utgöras av eternitplattor. Asbest och därmed eternittak förbjöds för nyanvändning ca 1976 men en del levde kvar till 1982 vilket innebär att taket inte drabbats av nedfallande sten och block, åtminstone sen dess.

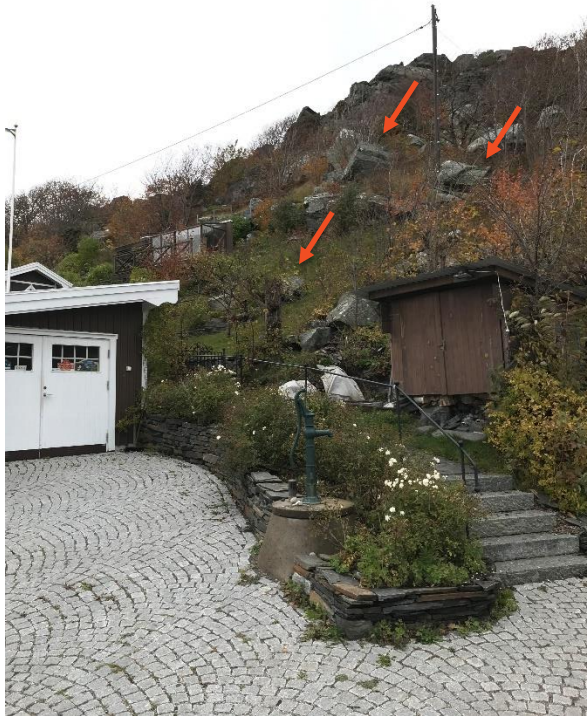
Figur 11. Bebyggelse nedanför slänten. Röda pilar markerar eventuell blockutfallriktning.

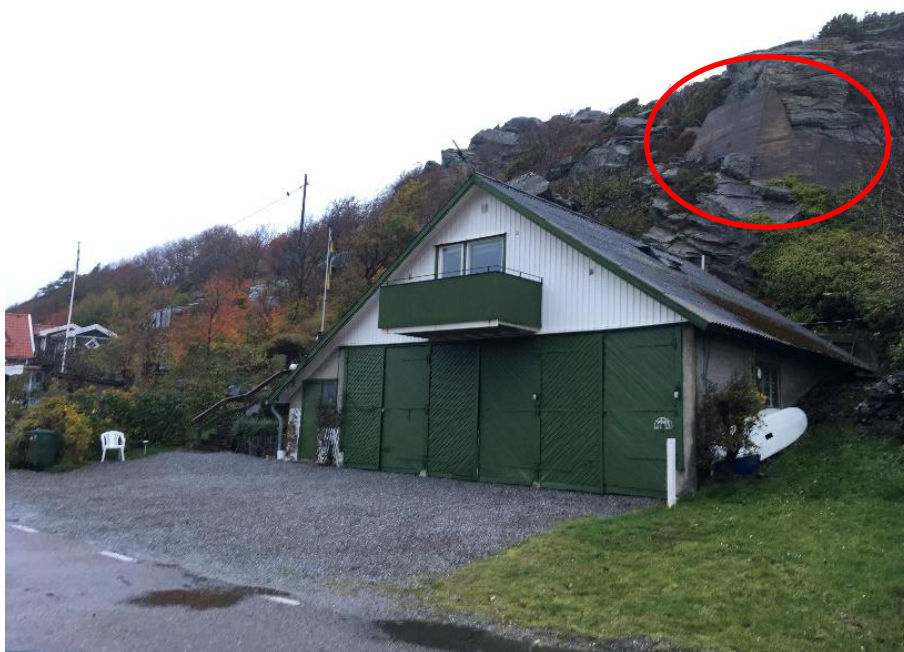
Figur 12. Röd ring markerar betongklack (bergförstärkning) i slänten ovan huset.

7. Gjutning av betongklackar	Ställvis bra (jämför befintligt exempel)	Marginellt	Medel	Nordvästra området
8. Nät	Kan leda bort is, annars marginell	Marginellt	Låg	Bedöms ej nödvändigt

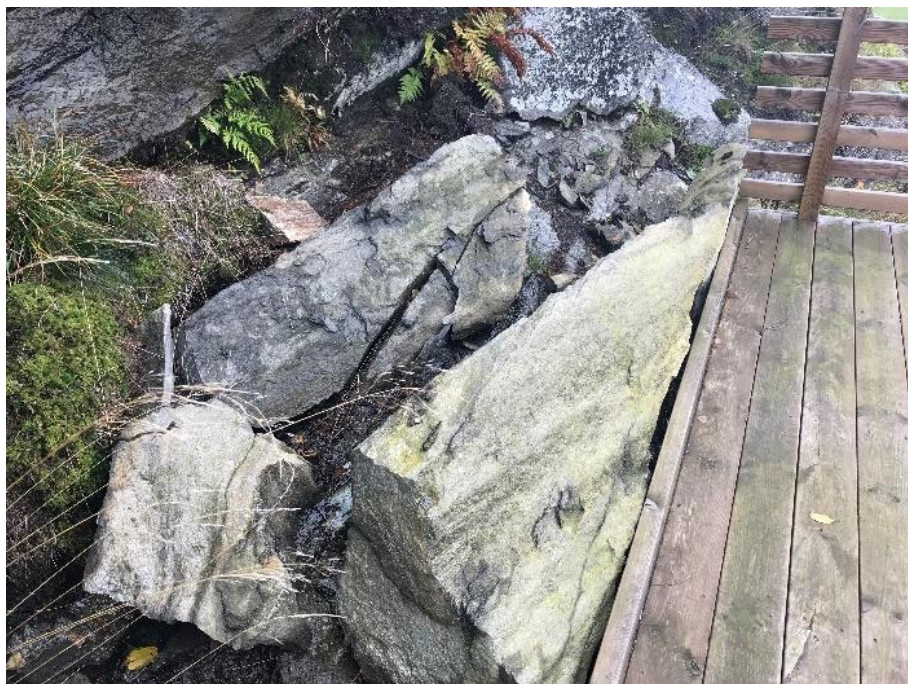
Fördelningen av bergarter i de nordöstra (1.2) respektive sydöstra delarna (2) av studerade slänter är snarlika, dock förekommer blottat berg i högre utsträckning i de nordöstra delarna och sprickplanen varierar från 20°-40°. Bakom bebyggelsen observerades recenta blockutfall,

Figur 13. Recent blockutfall helt inpå byggd terrass uppe i berget bakom bebyggelsen. L~1,5 m.

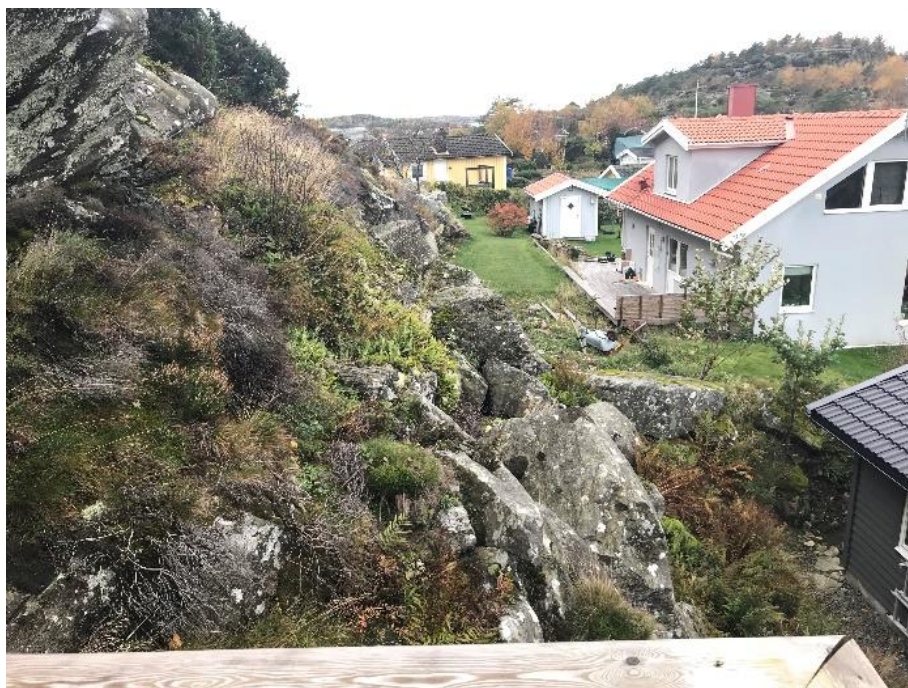
Figur 13. Slänten bakomliggande bebyggelsen på cirka 20 meter och närheten till bebyggelsen kan ses i Figur 14.

Figur 14. Slänten bakomliggande bebyggelsen i den nordöstra delen.

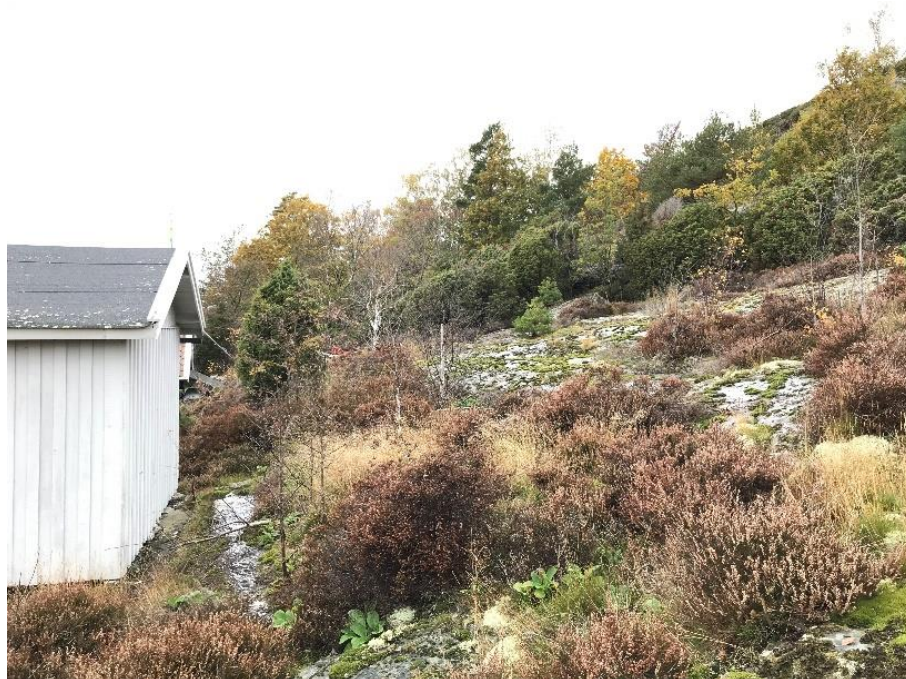
Det sydöstra området utgjordes generellt av tunt jordtäckte och vegetation på berg, Figur 15. Observerat berg är skivigt och vid block observerades en glidyta på 25°. Eventuella utfall

Figur 15. Rundade och växtbeklädda hållar inom område 2.

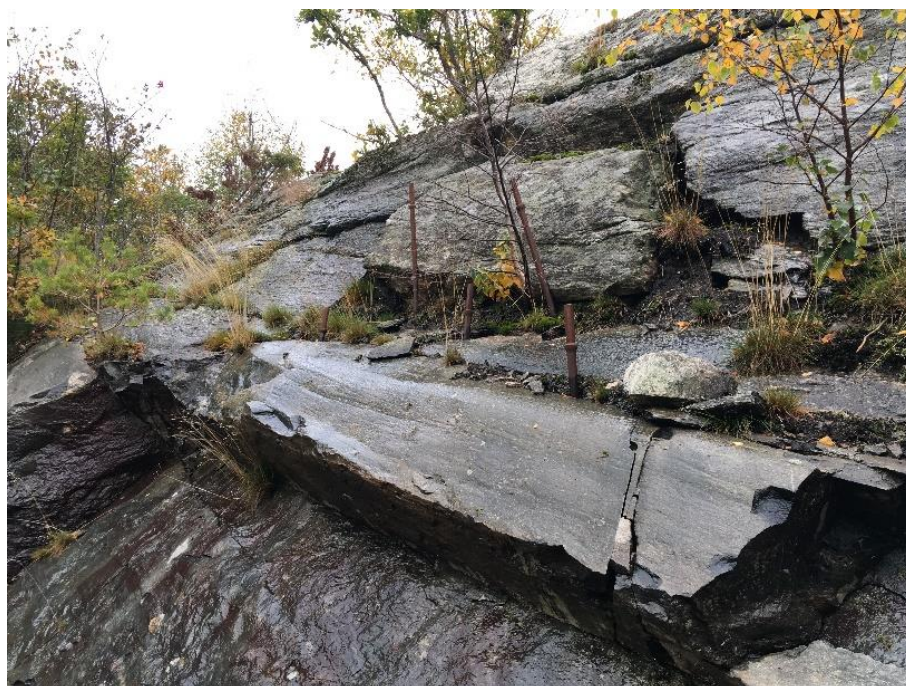
sker i flak om cirka 1-2 meter. Bakom ett av husen observerades en förstärkningsåtgärd i form av flertalet borrh, Figur 16. Längs vägskärrningen, Figur 17, observerades gynnsamma sprickor för glidyta med effektiv blockbildning. S/D i vägskärrningen är cirka $320^\circ / 35^\circ$. Se Figur 18 för ytterligare exemplifiering av ett närliggande område utan bedömda stabilitetsproblem.

Figur 16. Borrhjäl som sitter i ett block 2 meter över markytan bakom ett hus. Oklart om syftet var att ta ner det eller säkra blocket.

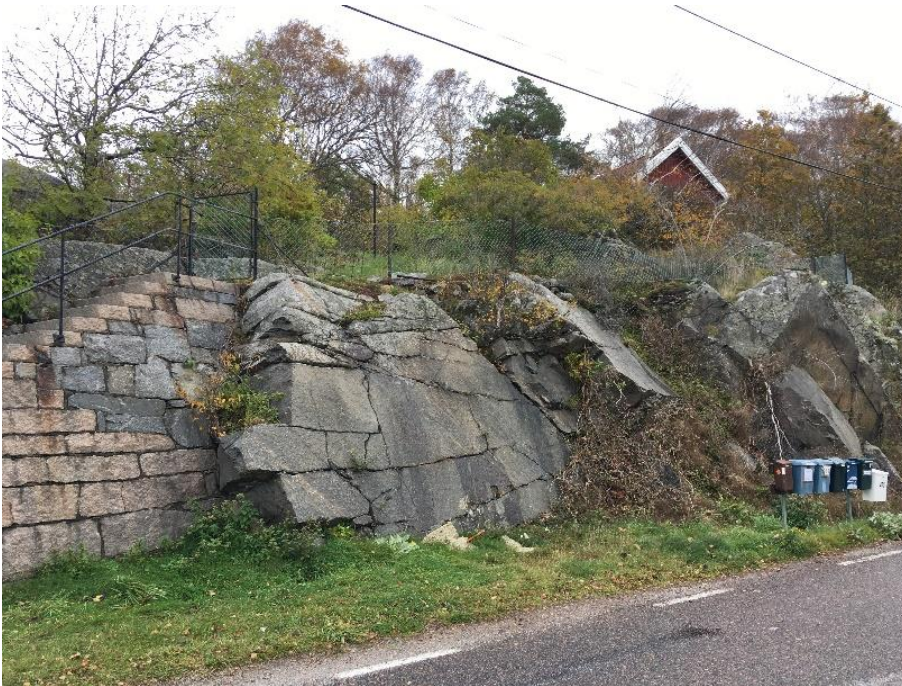
Figur 17. Vägskärrningen inom område 2.

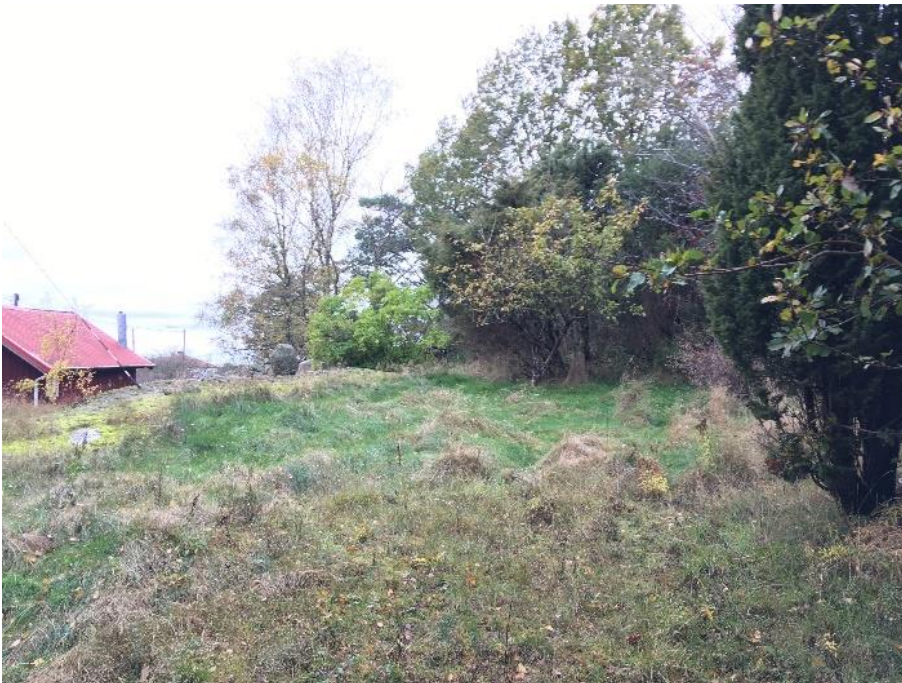
Figur 18. Tunt jordtäckte på berg norr om bebyggelsen. Stortvuxen vegetation har etablerats vilket bedöms innebära begräsande rörelser i berget.

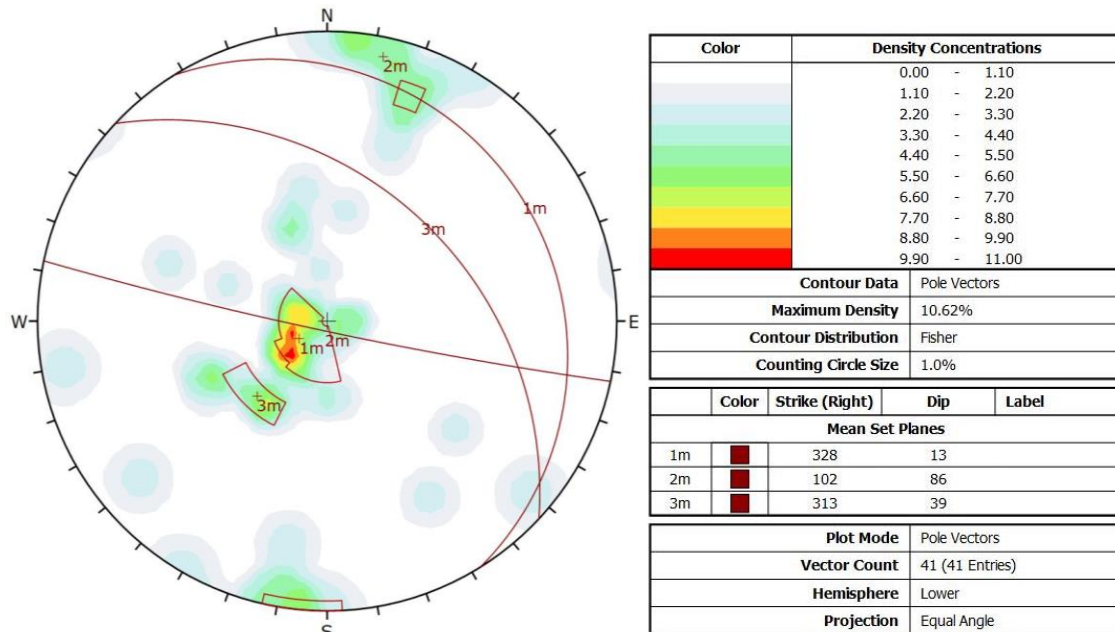
Med undantag för Tjuvkils huvud följer foliationen den dominerande förskiffringsriktningen i området (S/D ~330°/15°). Utöver foliationsbetingade sprickor finns brantstående, tydliga sprickriktningar med S/D ~100°/90°. Utöver dessa förekommer också en del randomiserade sprickriktningar. Figur 19 visar all insamlad stryknings- och stupningsdata.

Figur 19. Förekommande sprickgrupper (1m-3m) och randomiserade sprickors frekvens och geometrier.

Sammantaget medför sprickriktningarna att det finns möjlighet för blockbildning. Blockutfall begränsas emellertid av att foliationen, som klipper de brantstående sprickriktningarna, är relativt flack varvid friktion i sprickplanen kan förhindra utfall.
