Rapport
**SLÄNTSTABILITET BERG
VÄSTRA TUNGE**

SLUTRAPPORT
2022-10-14

Tyréns har på uppdrag av Kungälv kommun utfört en kompletterande bergstabilitetsbedömning i och i nära anslutning till framtida detaljplan. Uppdraget omfattar bedömning av befintlig bergstabilitet med hänsyn till framtida bebyggelse.

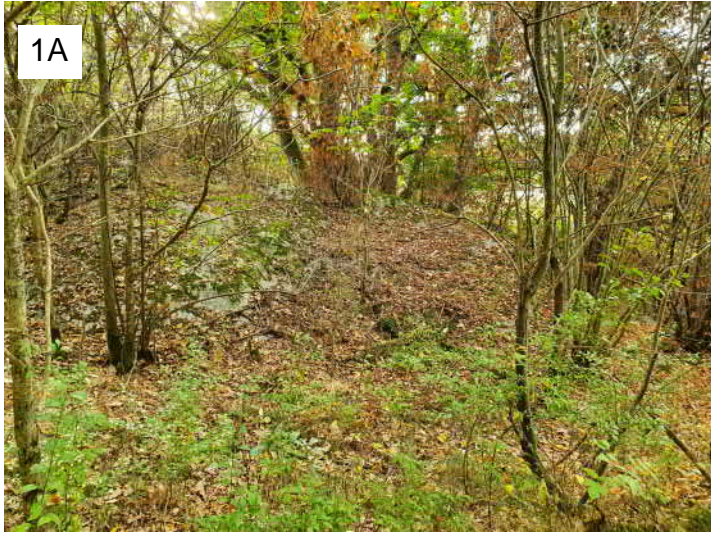
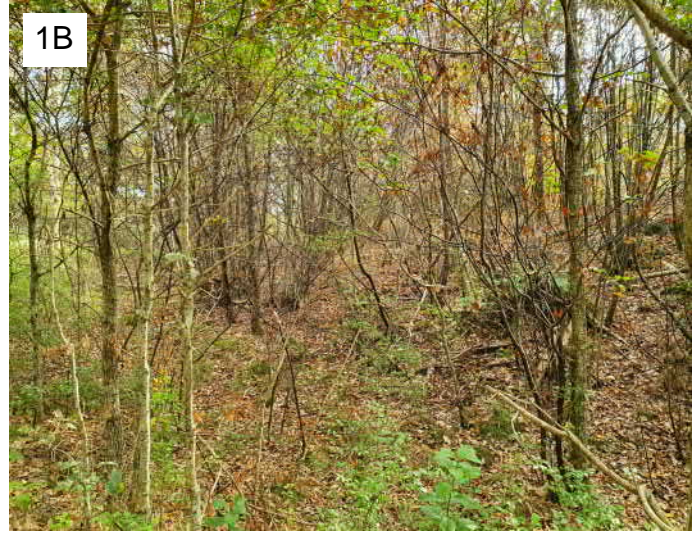
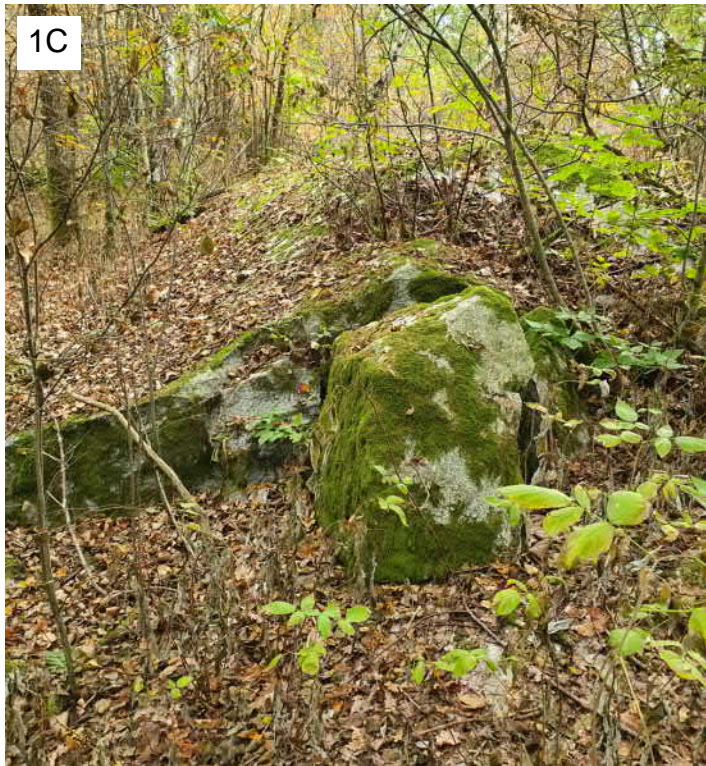
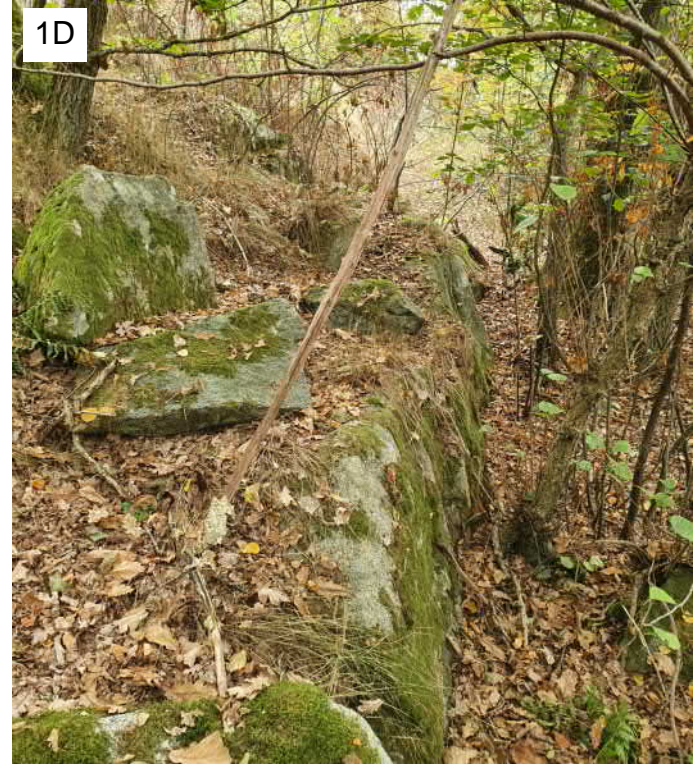
Delområde 1 består av en flack rundhäll med brantare sluttning mot söder. Hällen täcks till största del av ett tunt jordtäckte bevuxet med sly och träd. Enstaka block noterades på platsen, framförallt i de södra delarna samt på krönen av mindre terrasser som sprickorna gett upphov till. För bilder från delområde 1 hänvisas till bilaga 1.

1A+1B - Översikt av bergknallen i delområde 1, sett från norr. **1C** - Block liggande längs toppen av berghäll inom delområde 1. **1D** - Slänt i södra delarna av delområde 1 med synliga block liggande på terrassytor.

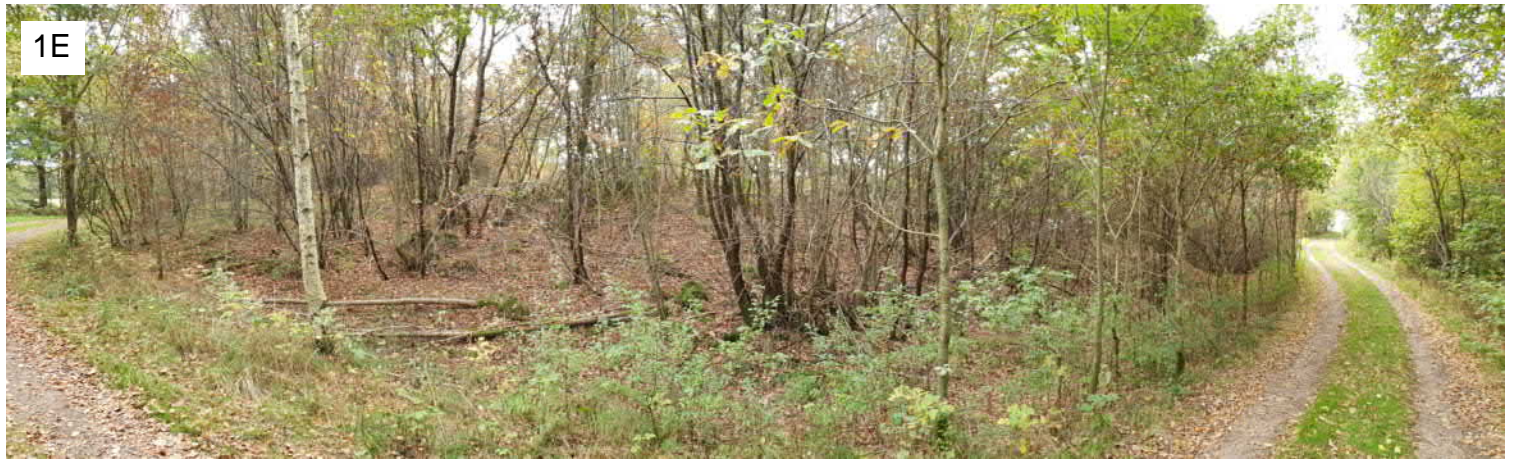
1E - Panoramabild över hela delområde 1, blick mot sydöst.

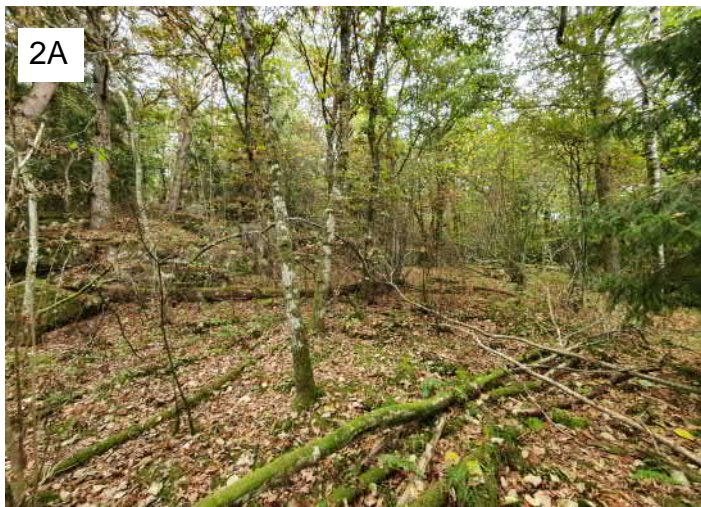
2A

2A-2D södra och mellersta delarna av delområde 2, flack sluttning med enstaka lösa och fasta block. En gärdesgård går längs hela området, i bild 2B längs med kanten på en flack sluttning

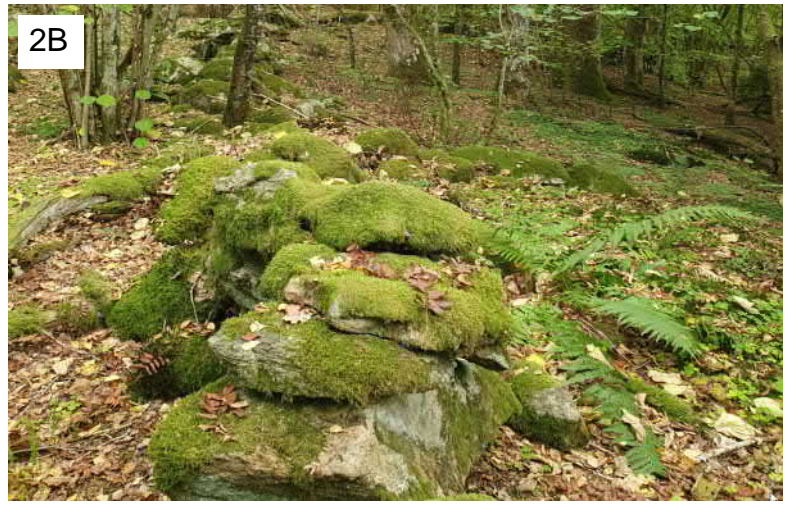
2B

Längs krönet på den närmst belägna terrassen sett mot detaljplaneområdet, sträcker sig en gärdesgård av små till medelstora block. Ställvis har block och stenar rasat/glidit ned medans ett flertal ligger kvar längs krönet. Denna gärdesgård är mer eller mindre synlig i lidarkartor och varierar i storlek. Se bilaga 1 för foton från område 2.

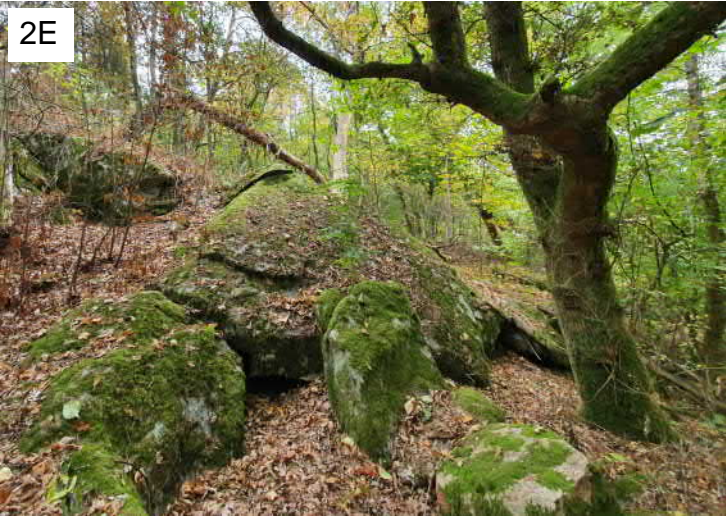
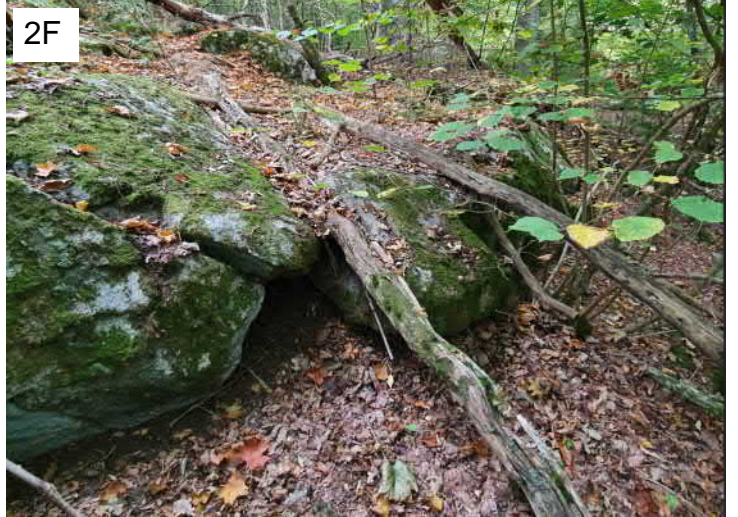
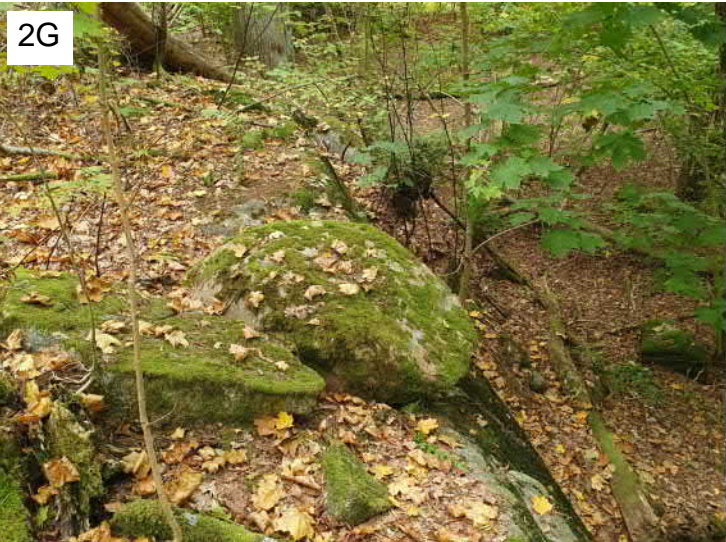
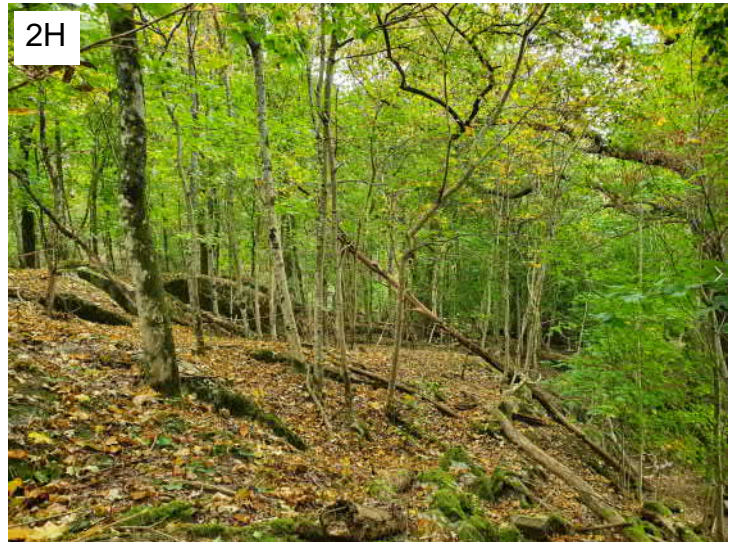
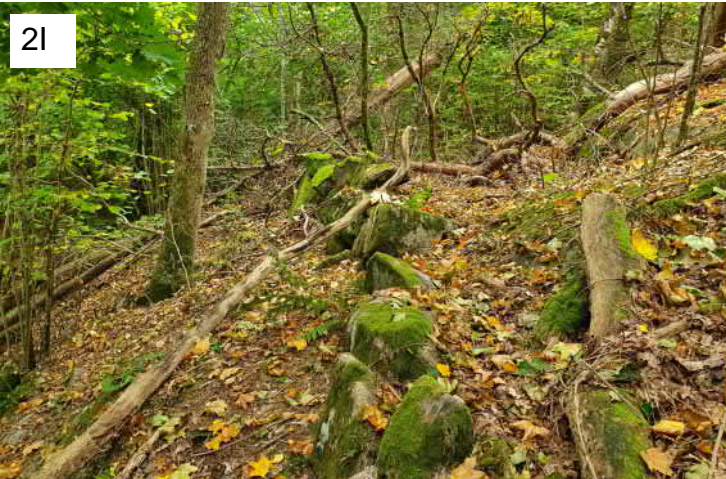
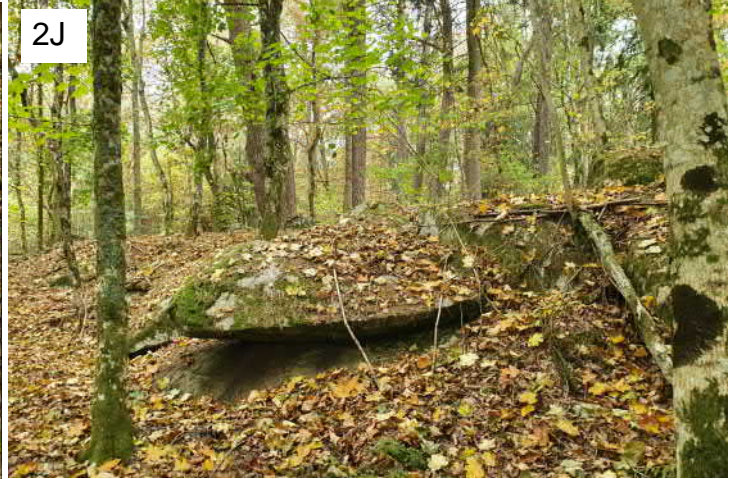
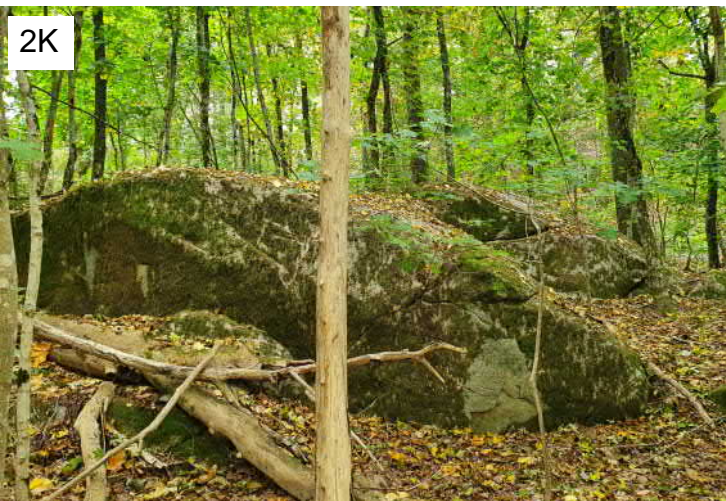
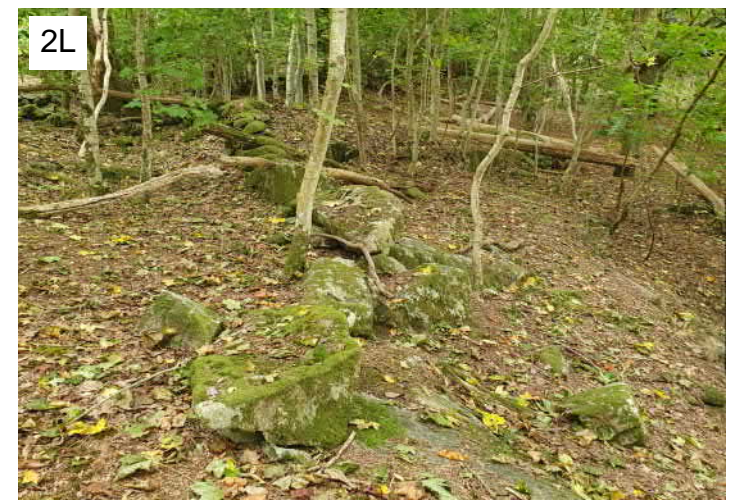
2E-2L - Mellersta till norra delarna av delområde 2. En något brantare sluttning och ett antal mindre branter. Fler till antalet lösa block samt något större i storlek. Ett antal lösa block förekommer längs med släntkrön med risk att trilla ner på terrass nedanför. En gärdesgård går längs hela området, och ligger periodvis såpass nära att block glidit ner. se bild 2L

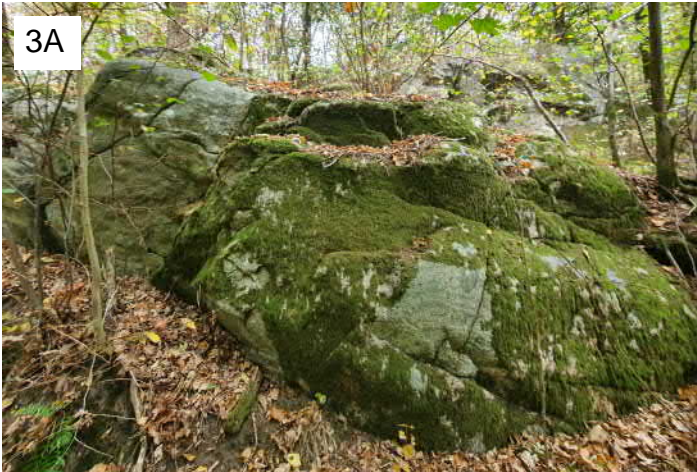
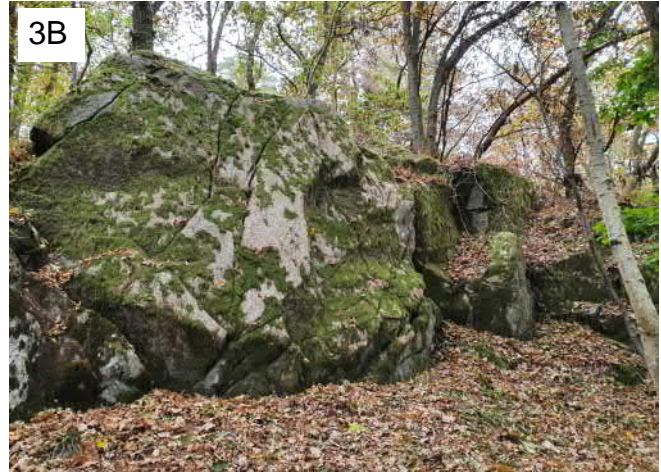
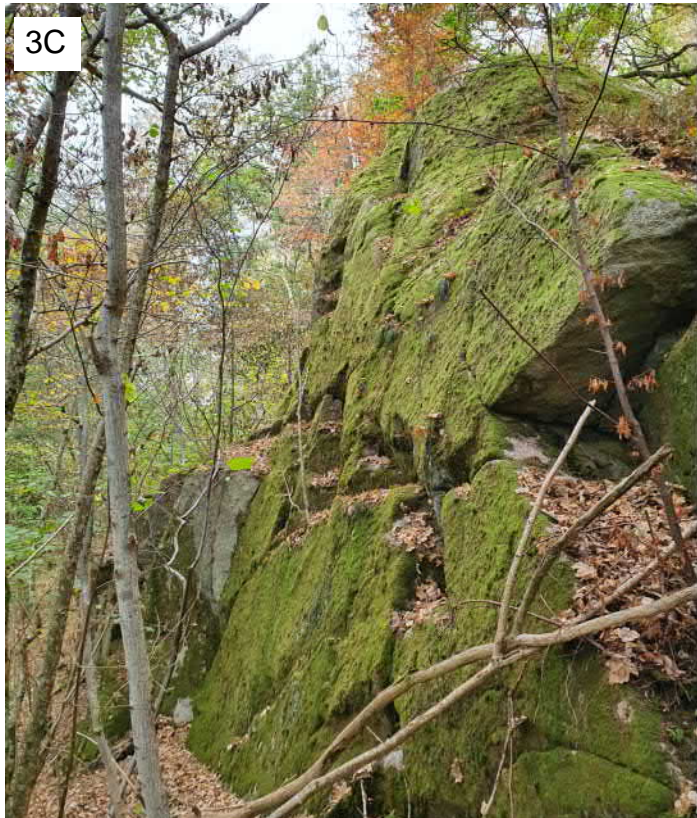
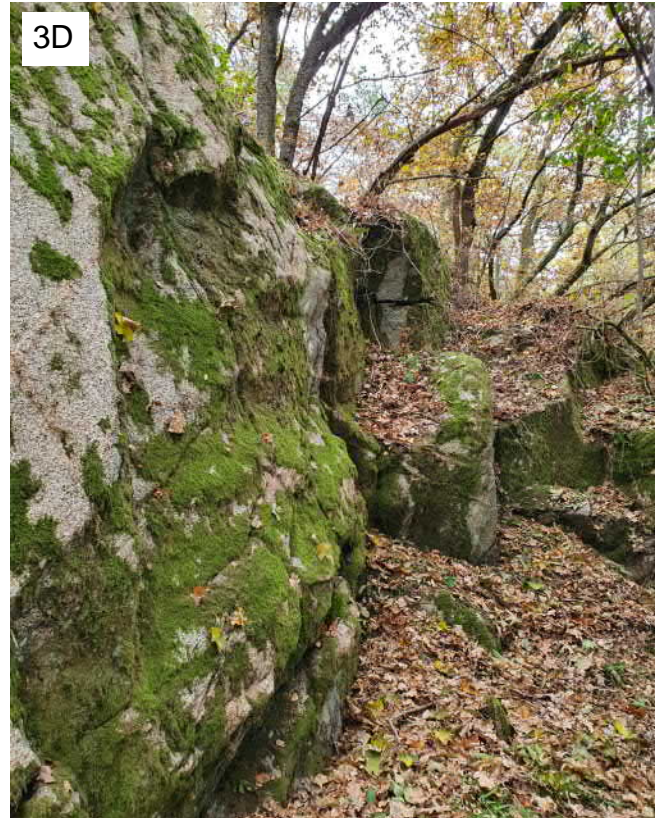
3A-3D - Västra delarna av delområde 3. En något brantare slänt med flertalet block. Vid toppen av slänten finns ett bergparti som lutar bort från området, sprickor i detta parti ligger bra och kilar fast block i berget. Block i området här ligger stabilt.

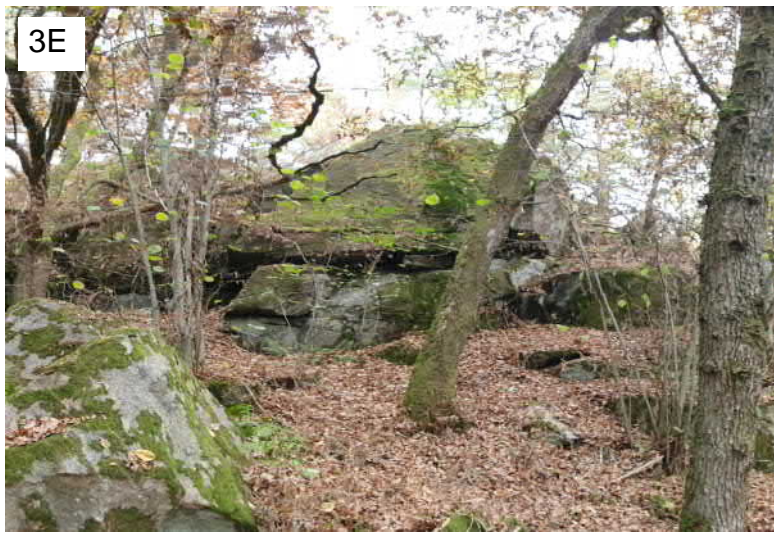
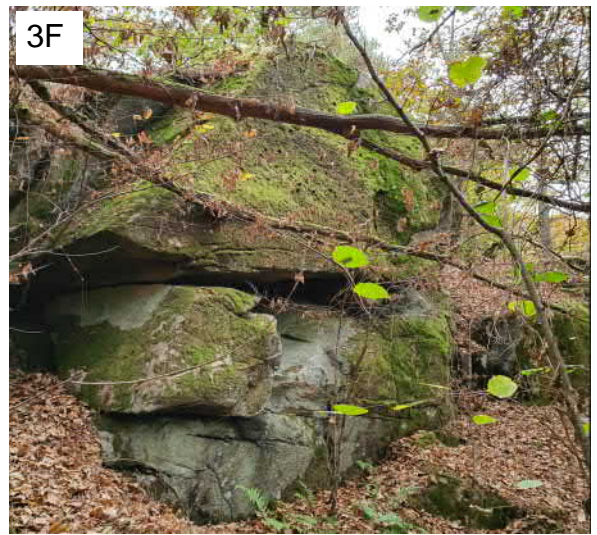
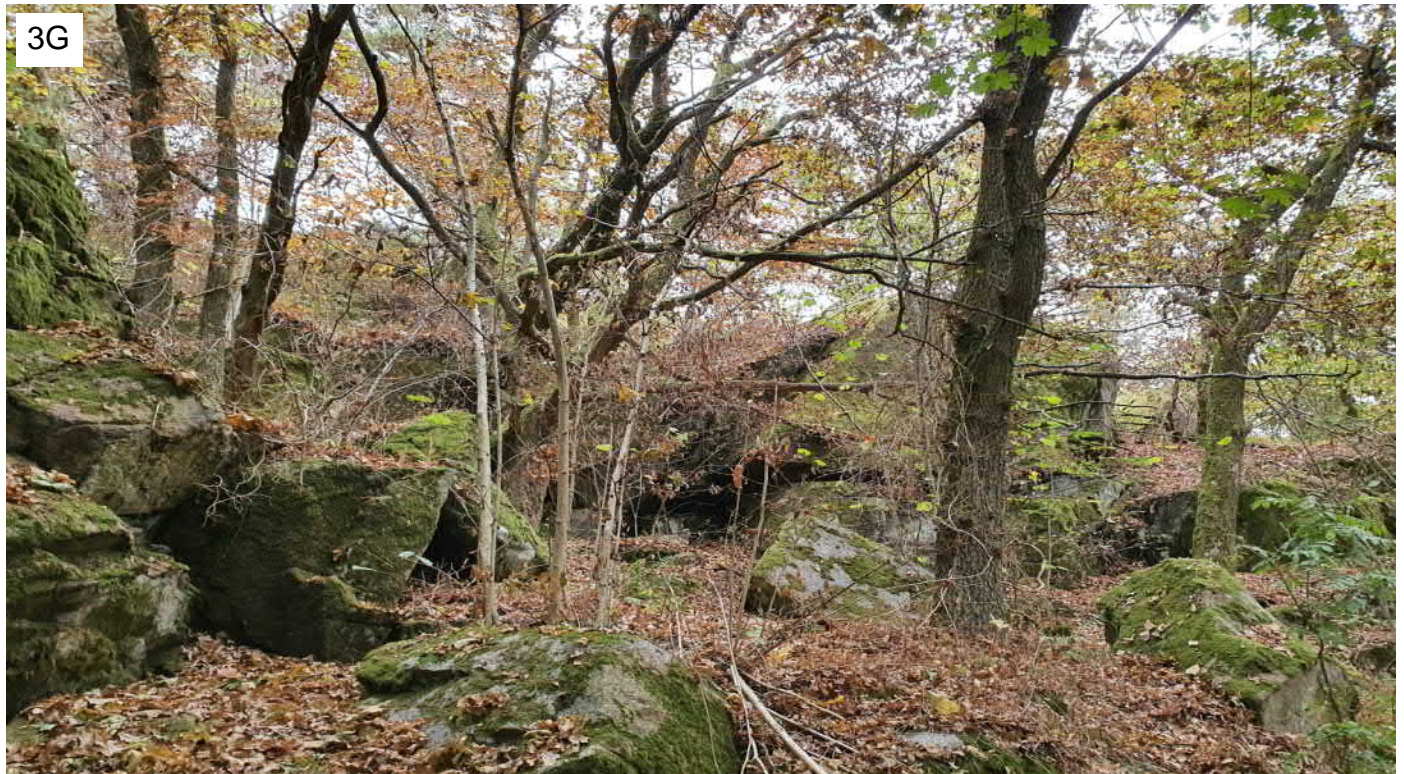
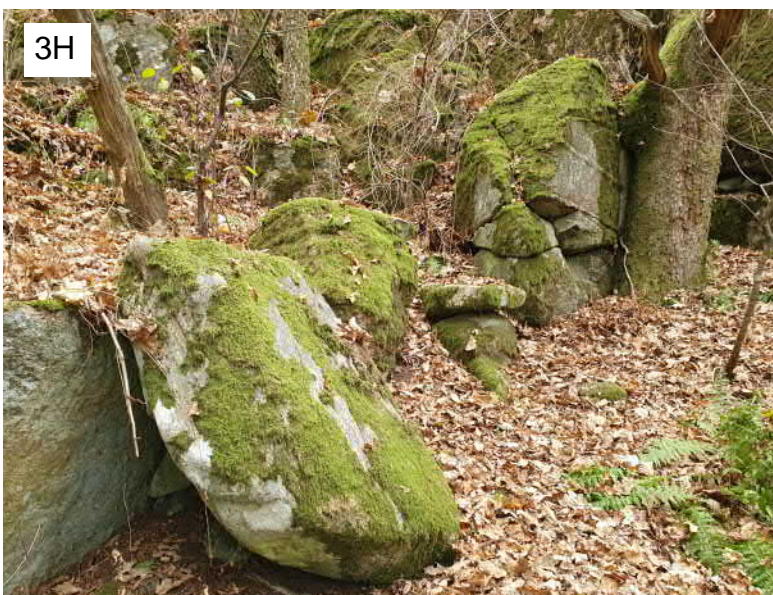
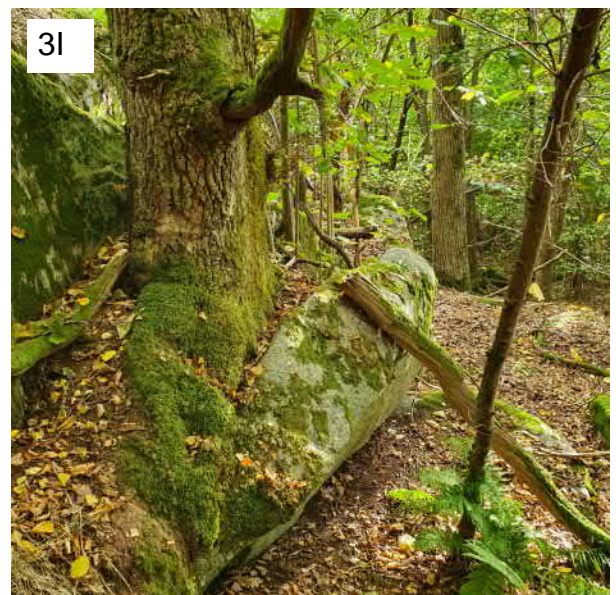
Ett större bergblock i det nordligaste delarna saknar delvis stöd i underkant och vilar på 2 mindre block. Detta parti riskerar att förlora stödet i underkant om dessa block skulle komma i rörelse. Bergpartiet är delvis inkilat av ytterligare block från väster. Se bilaga 1 för bilder från delområde 3.

3E-3I - Centrala och nordligaste delarna av delområde 3. Ett område med flertalet stora block båda frilagda och staplade. Vid toppen av slänten finns ett bergparti som vilar på mindre block, detta är stabilt i befintligt skick. Blocken inom området som helhet, ligger staplade eller frilaga på terrassytor, träd eller andra stenar/block. Inget av de observerade blocken riskerar i dagsläget att rasa.

Värt att notera är att bergpartiet inom delområde 3 bör övervakas ifall beslut om sprängning eller andra vibrationsskapande metoder i nära anslutning till slänten tas. I övrigt utgör detta bergparti i befintligt skick ingen risk.

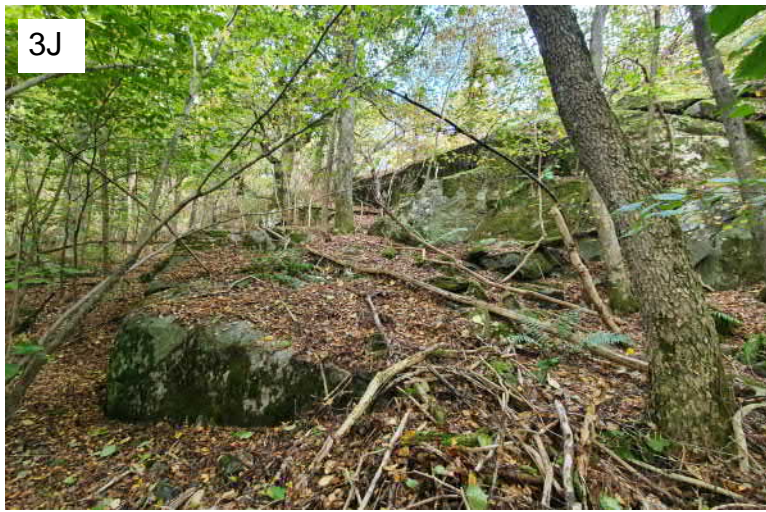
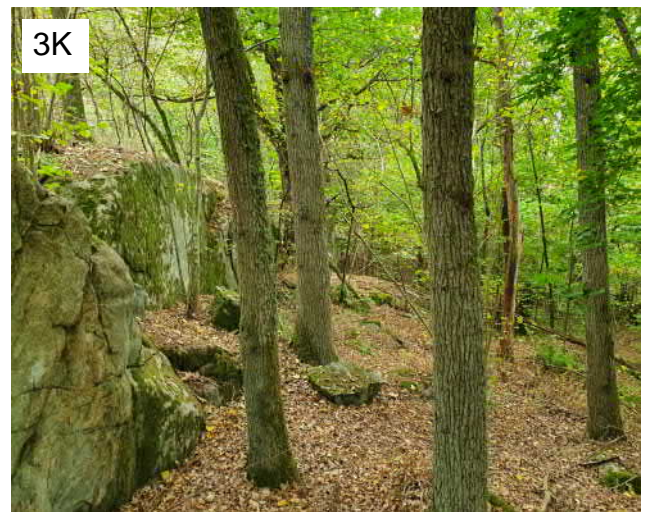
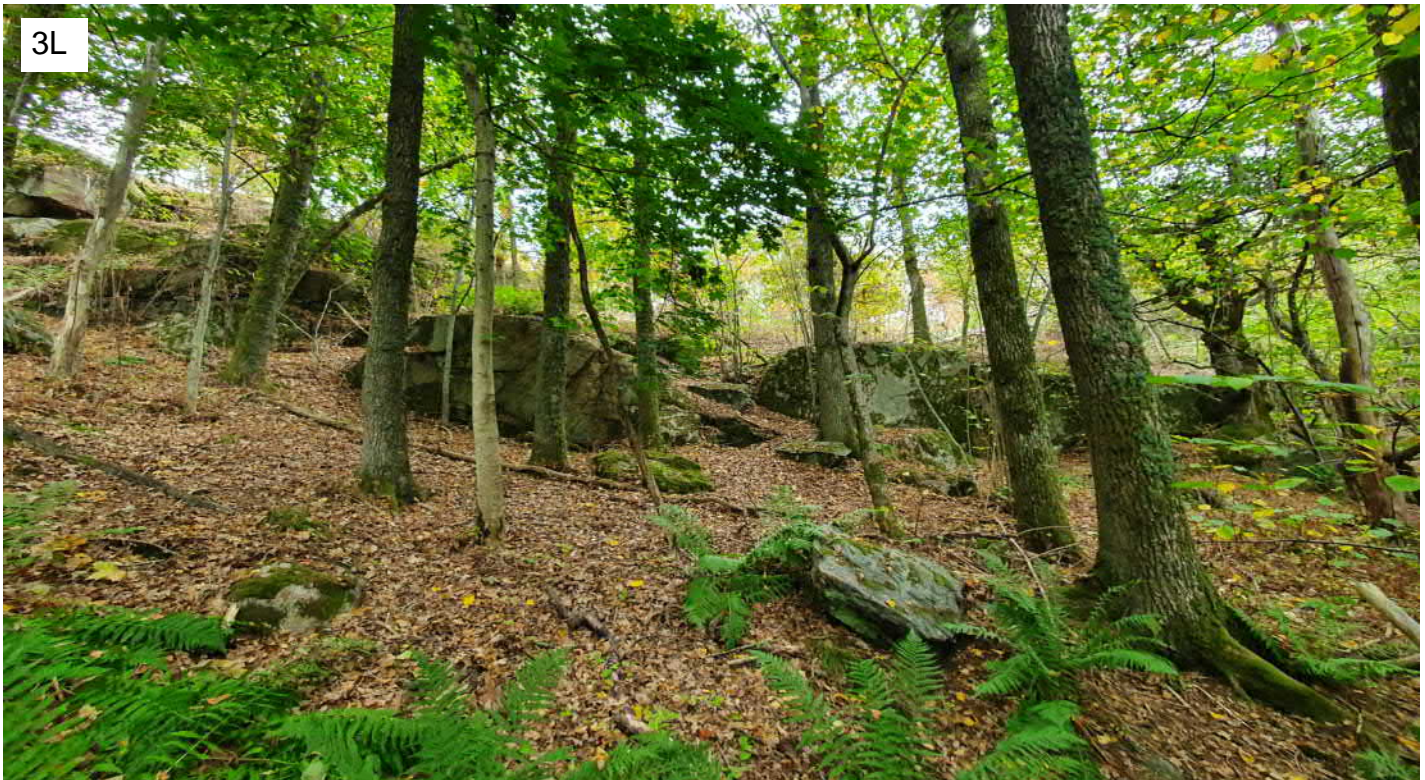
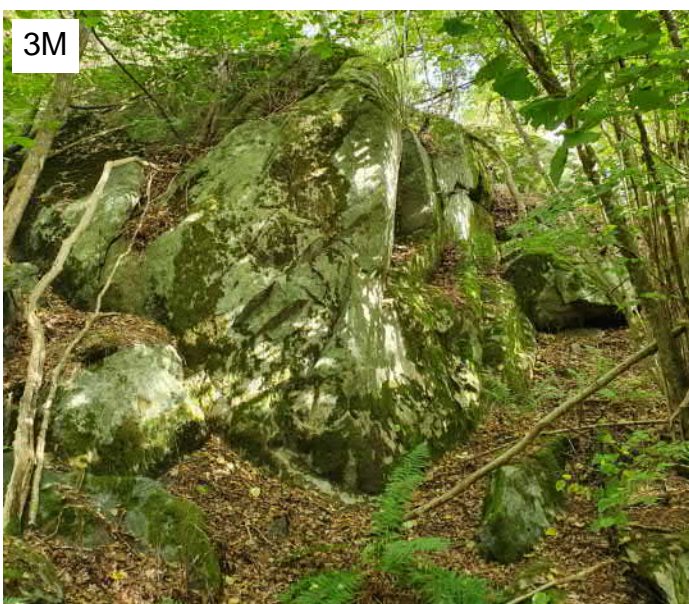
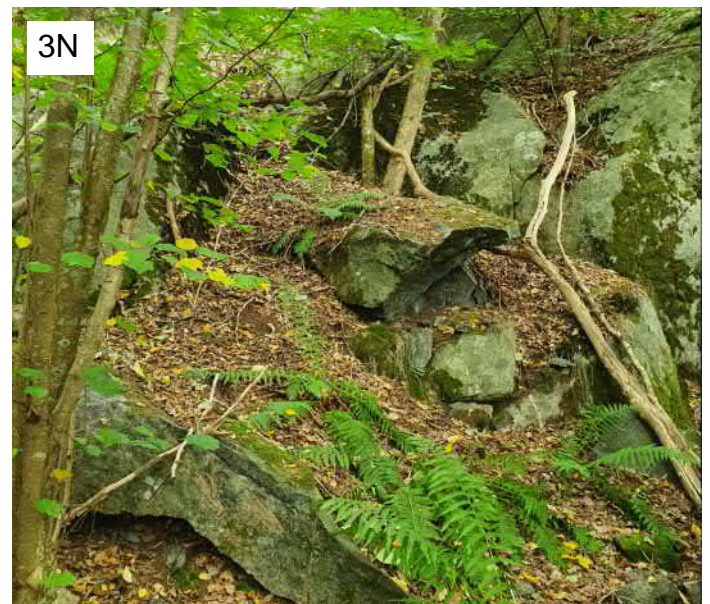
I de mer östra delarna av delområde 3 är marken mer sluttande med uppstickande berg och block. Ett antal mindre helt frilagda block finns. Men riskerar inte att glida/rasa ner utan aktiv påverkan.

3J-3N - Östra delarna av delområde 3. En område främst bestående av sluttande mark med uppstikande berg och block. Frilagda mindre block finns, vilka är stabila i befintligt skick.
