NOVEMBER 2024  
KUNGÄLVS KOMMUN

# DETALJPLAN BALJAN 1 M. FL., YTTERBY, KUNGÄLV

PM BERGTEKNIK FÖR DETALJPLAN

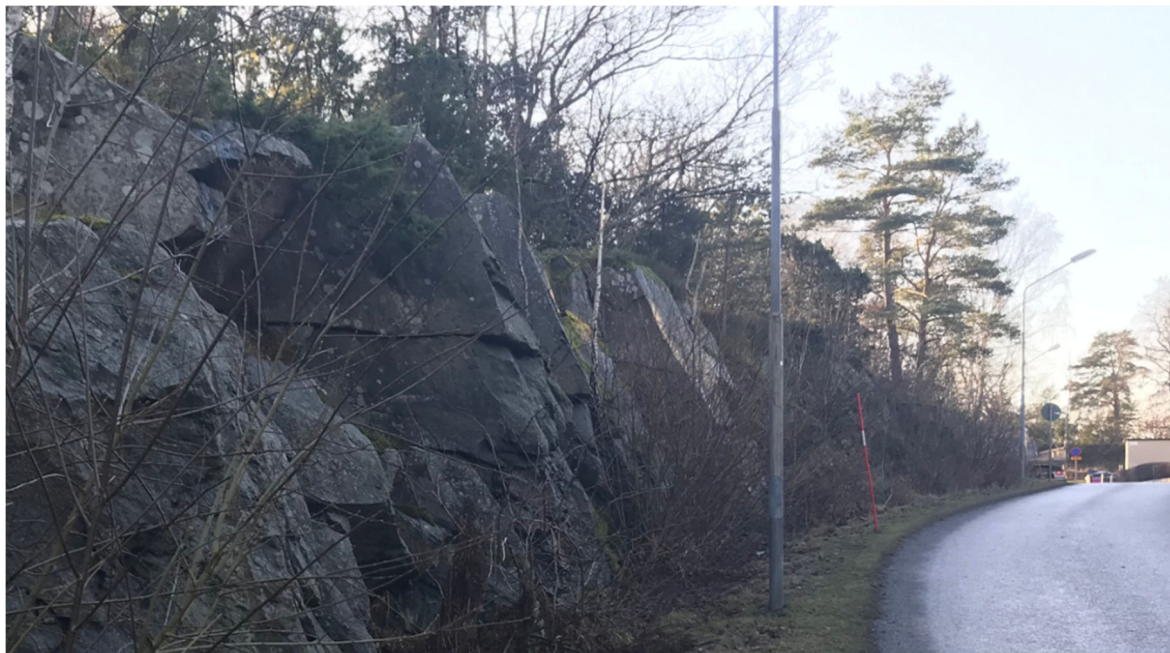
*Figur 9. Foto mot syd-sydväst på skärning längs Hällebergsgatan. Skärningens lutning mot nordväst följer bergets brantstående naturliga strukturer.*

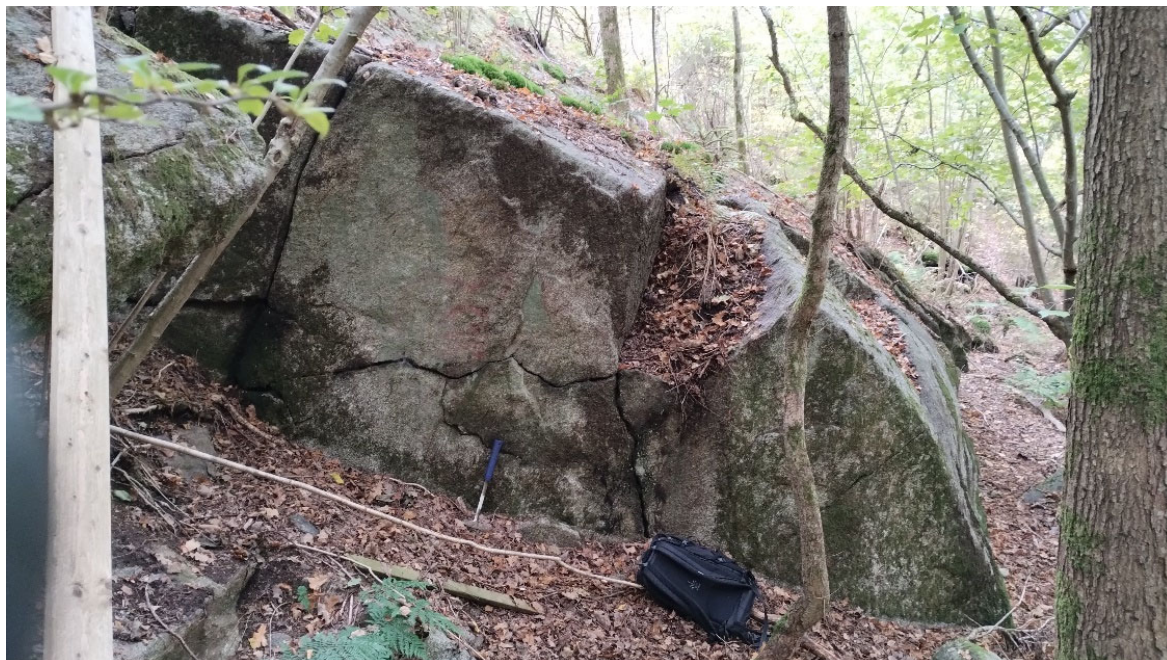
*Figur 10. Foto mot nordväst med de tre tolkade sprickgrupperna synliga.*

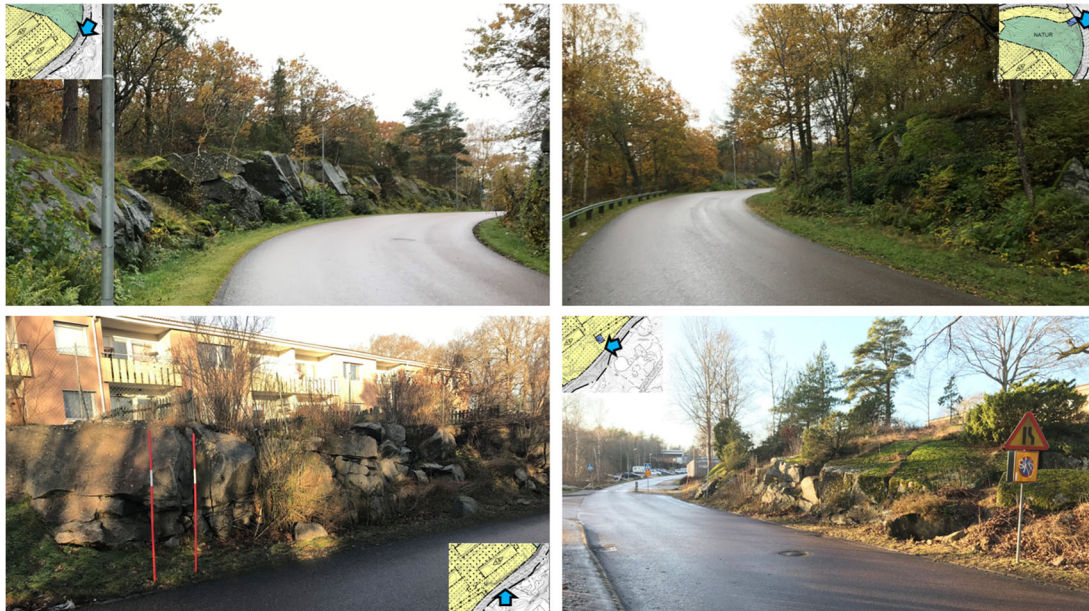
Figur 12. Skärningar längs Hällebergsvägen i Delområde 1. Slänterna har förhöjd uppsprickning p.g.a. sprängskador.

Skärningarna längs Hällebergsvägen präglas av samma sprickgrupper som ses i övriga området, med brantstående mot nordväst lutandes foliationssprickor och flacka undulerande sprickplan som oftast stupar mot nordväst. Överlag är detta gynnsamt för stabiliteten men situationen kompliceras av sprängskador och undulationen hos de flacka sprickplanen som ibland leder till sprickplan som överskrider rasvinkeln och stupar ut från skärningen. Ingen uppenbar rasrisk har dock observerats. Blockutfall i sammanhanget vore problematiskt eftersom Hällebergsgatan är vältrafikerad med förhållandevis höga hastigheter och dålig sikt p.g.a. dess kurvatur.

- > Hällebergsvägens nordöstra del, i delområde 1, där en riktad kontroll och åtgärder avseende löst sittande block som riskerar att rasa ner på befintlig väginfrastruktur bör göras.
- > Slänten längs planområdets södra gräns, i delområde 4, där tre lösa block identifierats. Åtminstone ett av dem riskerar att rasa ned och träffa bostad nedanför.
- > I sydvästra änden på parkeringen längs Hällebergsgatan i Delområde 4 på gränsen till förskolan Viljan, finns ett löst block vid släntkrönet som bör skrotas bort eller bultas fast.

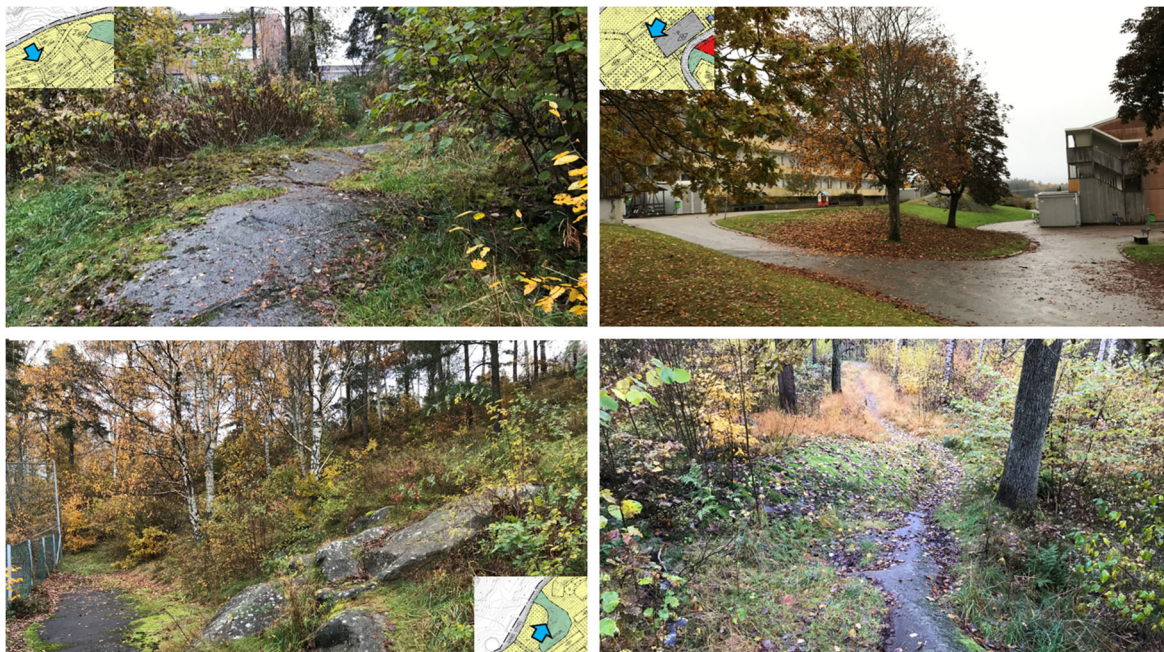
Figur 13. Delområde två utgörs av relativt flacka slänter jordslänter med ställvis inslag av berg i dagen. Jordtäcket är tunt och bergytorna är flackt lutande hållar.

I släntens nordvästra delar planeras bebyggelse. Om foliationssprickorna är lika brantstående som vid Hällebergsvägen så är förhållandena gynnsamma. Flackar de däremot ut, eller om de horisontella sprickplanens stupning tilltar i släntriktningen, föreligger viss risk för planbrott som måste beaktas om bergschakt utförs i slänten. Detta gäller främst

skärningar mot sydväst. Beroende på sprickornas lokala lutning skulle ett sådant planbrott i sin tur kunna äventyra stabiliteten för husen längre upp i slänten.

Det kan därför uppstå behov av bergförstärkning, både i form av förförstärkning och senare bultning.

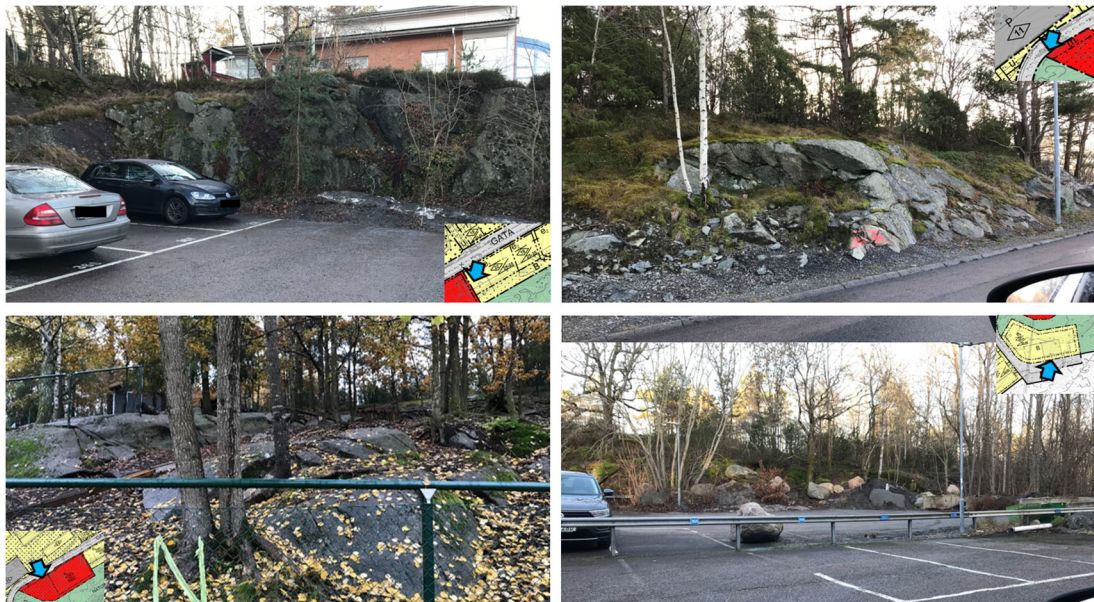
Längs delar av nordvästsidan finns också en parkeringsyta delvis utsprängd i berget. Parkeringens sydvästra del omges därför av skärningar. Västskärningen mot förskolan Viljan är brant och följer delvis bergets naturliga strukturer. Skärningen längs parkeringens sydsida är medelbrant och följer bergets foliationssprickor.

Figur 14. Skärningar och slänter kring Delområde 4.

Enligt plankartan kommer parkeringen bebyggas med bostäder. Det är oklart om sådan bebyggelse kommer innebära ytterligare schaktning. Sådan schaktning bör kunna utföras enligt samma principer som befintlig skärning, med samma lutningar där naturliga strukturer utnyttjas.

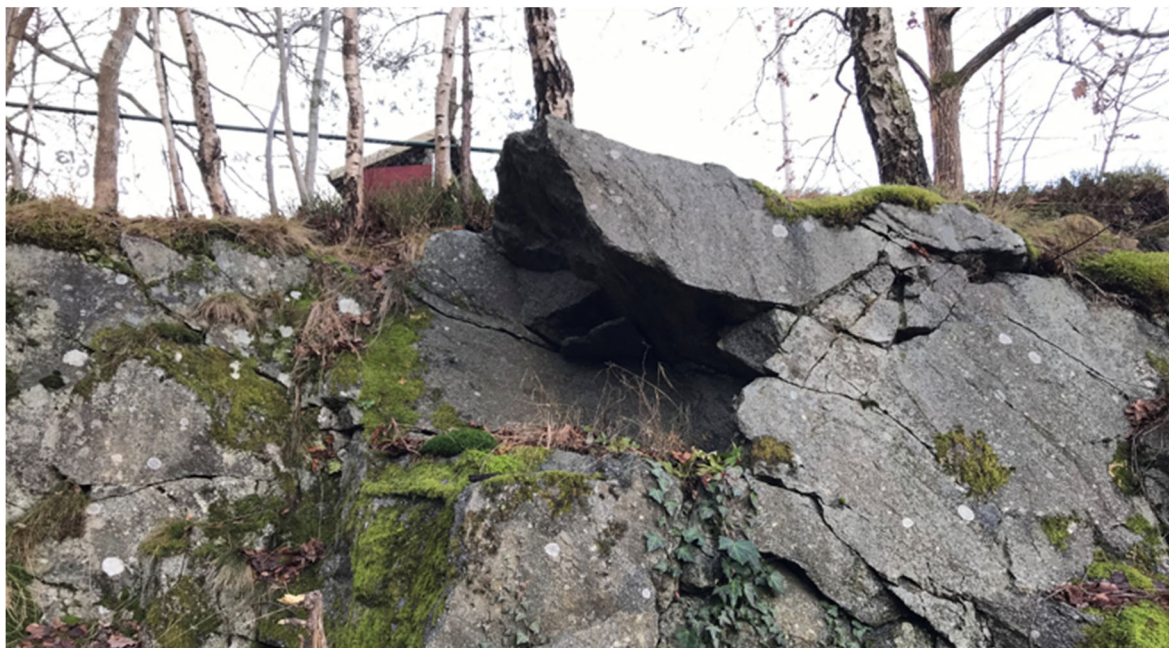
Det finns ett löst block i skärningen mot Förskolan Viljan. Blocket är beläget vid krönet och bör skrotas bort.

*Figur 15. Löst block i parkeringens sydvästra ände, på fastighetsgränsen mot förskolan Viljan.*

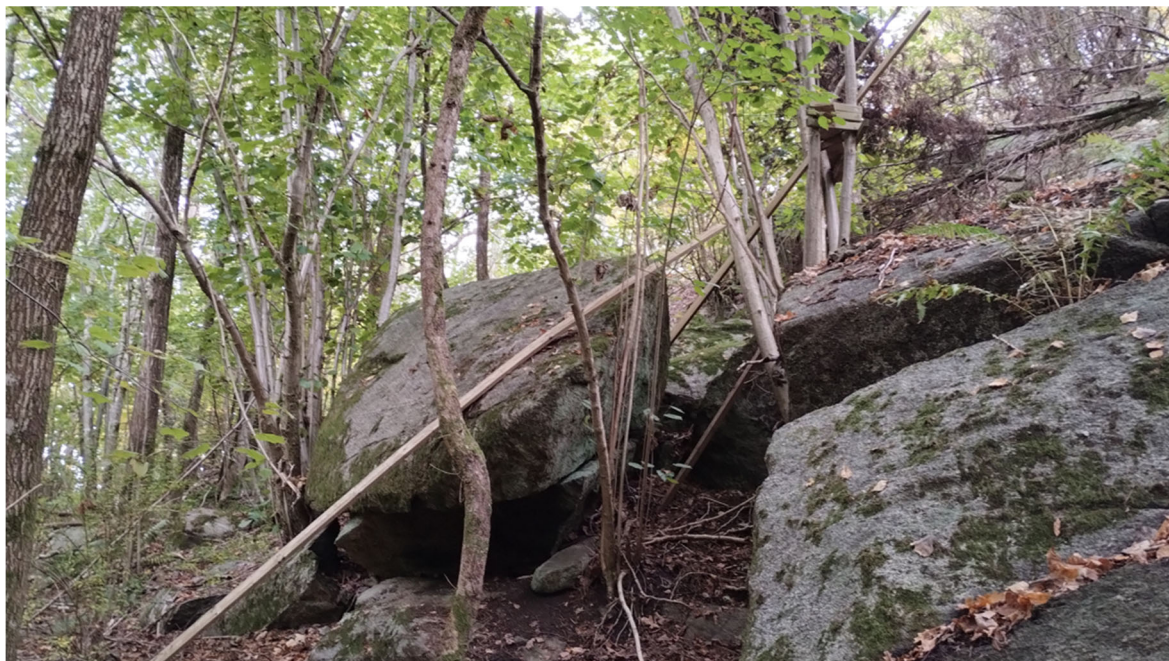
*Figur 16. Foto mot nordväst. Stort löst block i släntens västra delar. Tecken på lek i form av påbörjad träkoja uppe till höger.*

Blocket vilar på en terrasskant och ser inte långsiktigt stabilt ut. Det är svårt att bedöma vad konsekvenserna av ett ras skulle bli men det är tydligt att barn leker i området inkl. på blocket.

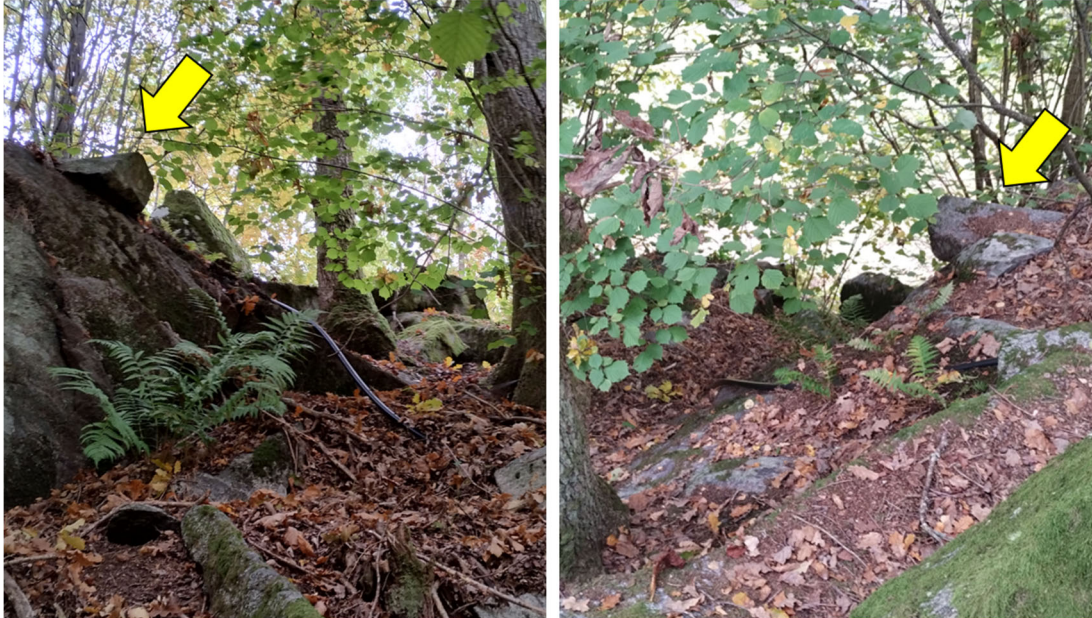
Två lösa block är belägna i släntens östra del, Figur 17. Det ena är ett litet löst block som ligger på släntkrönet. Rasrisken bedöms som stor. Skulle det rasa p.g.a. t.ex. isbildning så riskerar det att träffa huset nedanför. Blocket är så litet att det förmodligen kan rensas bort med spett.

Figur 17. Löst block som hänger ut över släntkrönet. Foto mot nordnordväst. T.v. sett nerifrån, t.h. sett uppifrån. Foto mot syd-sydost

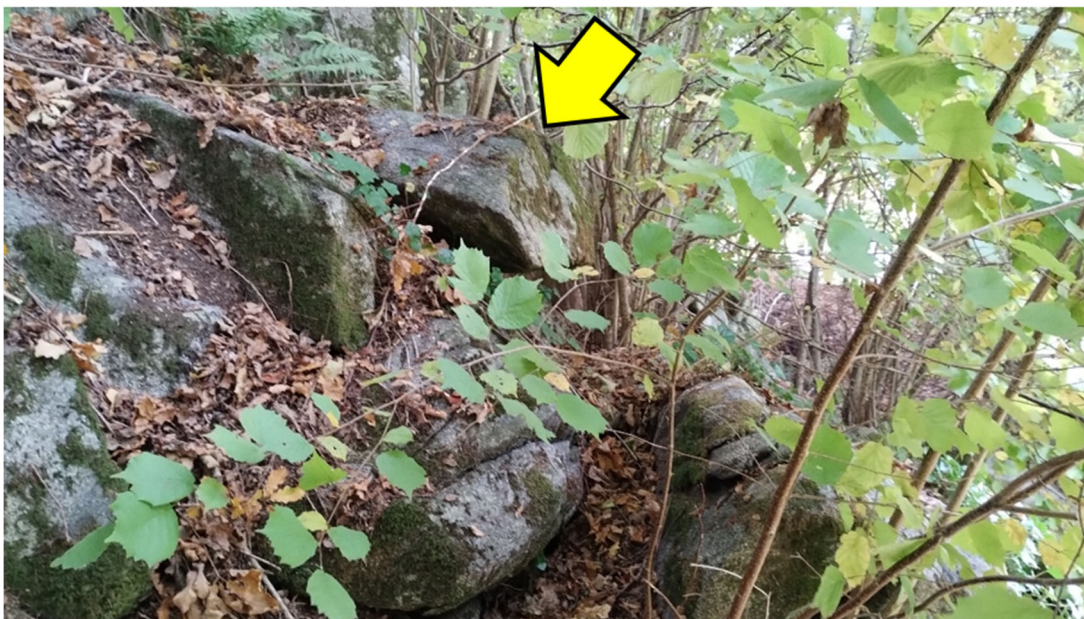
Figur 18. Foto mot nord-nordost. Uthängande block i rasbrant.

Rasrisken bedöms som låg men kan inte uteslutas helt på lång sikt. Blocket vilar på och hänger ut över en kant i en rasbrant. Det osannolikt att huset skulle träffas vid ett ras men däremot kan blocket hamna på gräsmattan nedanför där människor rör sig.

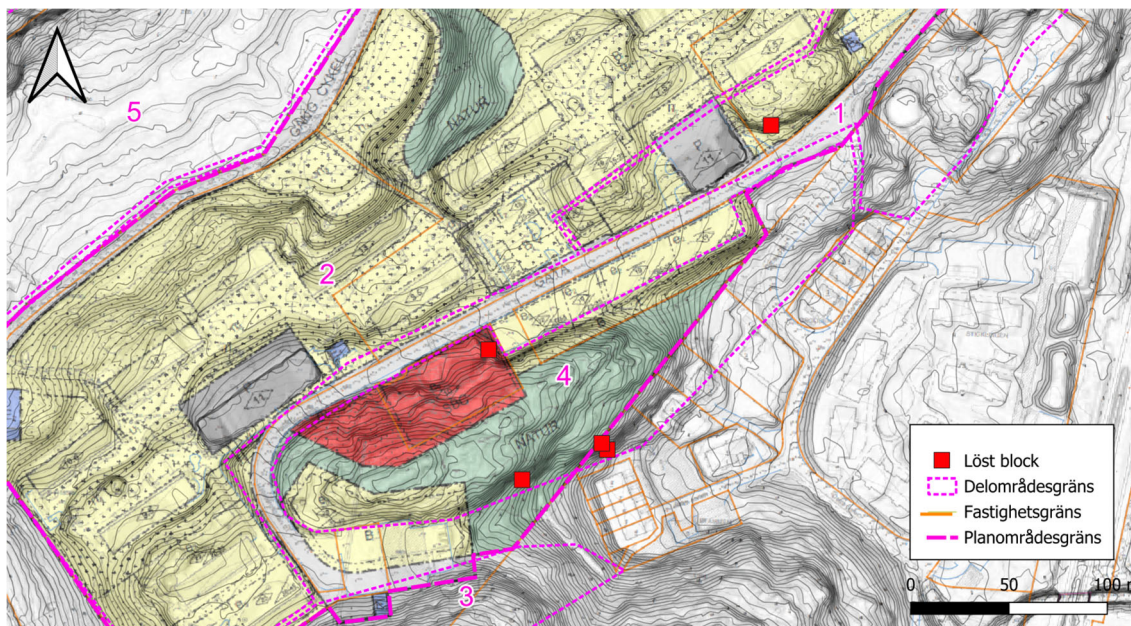
Figur 19. Lösa block utmärkta med röda kvadrater.
