# DETALJPLAN FÖR KÄRNA 67:1 M.FL., KUNGÄLV

PM BERGTEKNIK

A122359-B-PME-001

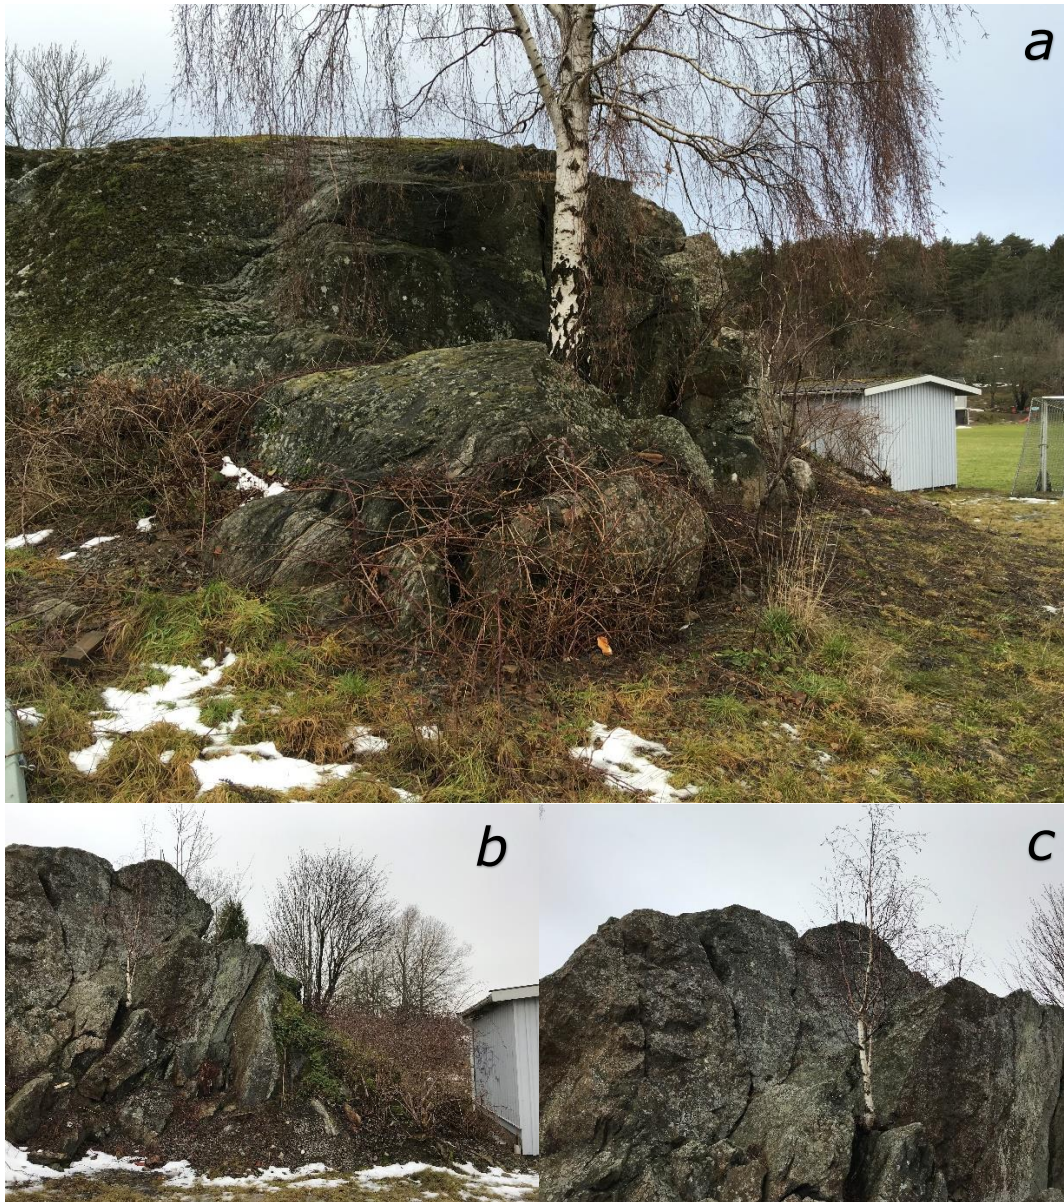
Plats 1 på Knallen utgörs av en 5-6 m hög bergskärning (jmf. Figur 3 och Figur 6). Sprickfrekvensen är 1-3 sprickor/m. Plats 1 ligger med riktning mot planområdet och har den brantaste lutningen (lutning på  $\sim 75^\circ$ ). Inga spår av tidigare nedfallna block har karterats vid Knallen. Det enda tecknet på recent utfall påträffades kring plats 1 där en sten trillat ut, se Figur 7, a-c och Figur 8. Sprickorna här är helt eller delvis jordfyllda, undulerande och råa.

Figur 7. a) Knallen, med den brantaste släntlutningen,  $\sim 75^\circ$ , mot planområdet. b) Bergskärningen i förhållande till angränsande förråd. c) Förekommande sprickor.

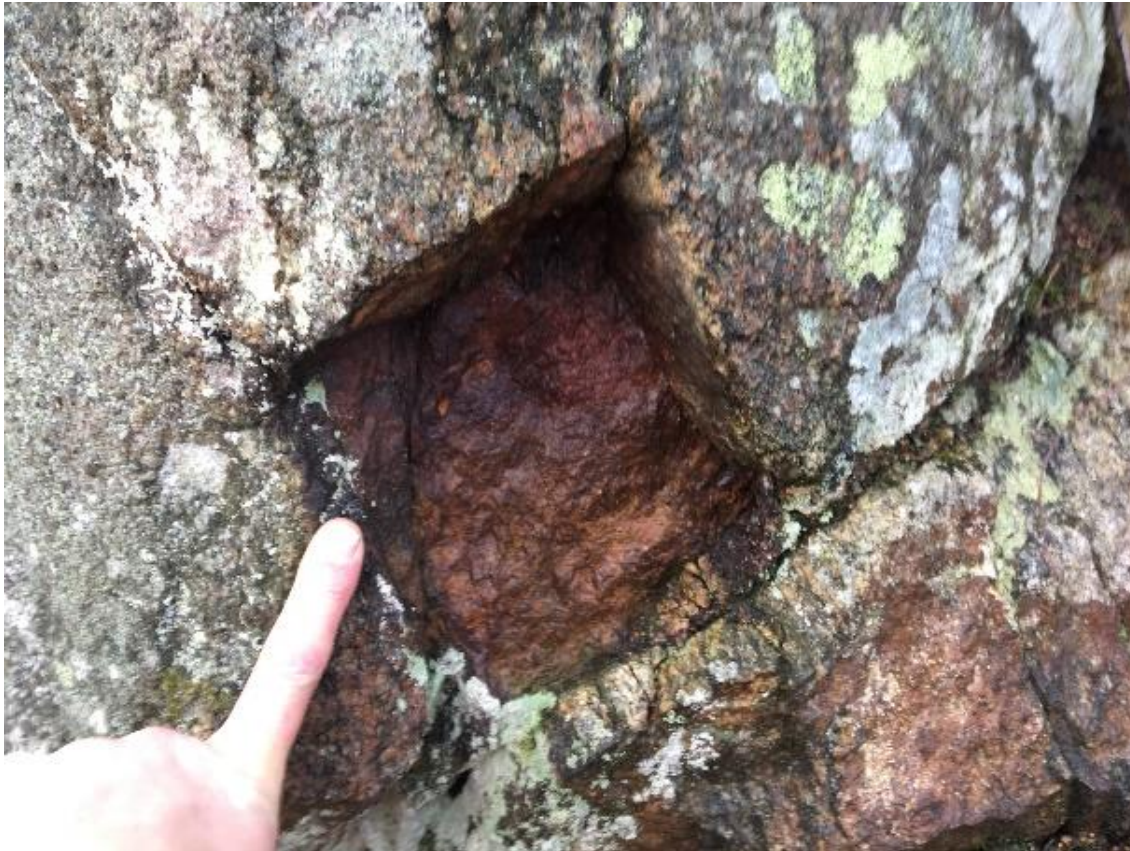
*Figur 8. Enda färskta utfallet vid Knallen.*

Vid Knallens östra del (plats 1) som är en 5-6 m hög bergskärning med S/D ~360/ 75, kunde endast ett förhållandevis fåsrt tidigare stenufall observeras. Stenen som fallit ut var liten (omkring 0,2 m). Sprickorna här är gynnsamma (undulerande och råa), och sprickgruppen som är orienterad i nordvästlig riktning S/D ~214/68 bedöms ej kunna leda till ytterligare blockutfall. Enligt en samlad bedömning av sprickriktningar, sprickornas råhet och bristen på tidigare blockutfall bedöms ingen risk föreligga vid Knallen förutom **vid Plats 4 där enstaka block kan falla ut – denna risk åtgärdas genom skrotning.**

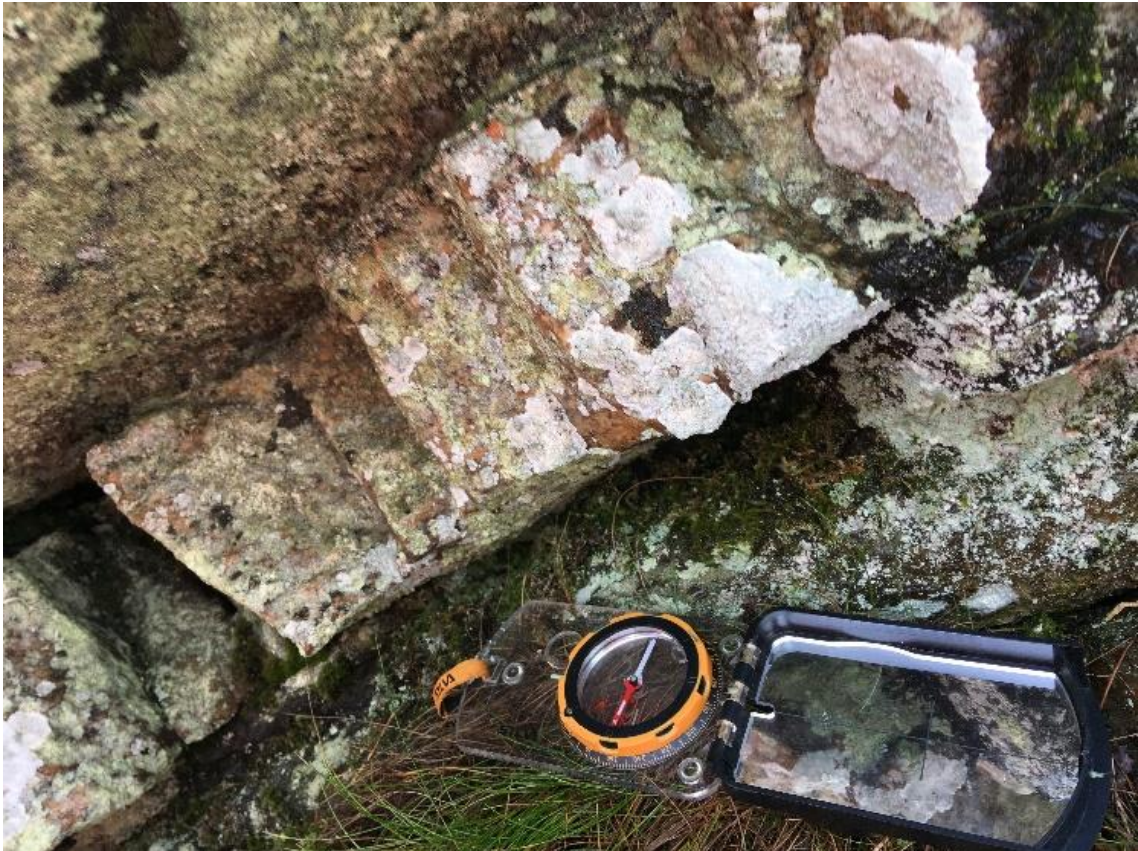
Inom Plats 2 vid Knallen påträffades en delvis läkt spricka, fylld med ett mörkt och hårt sprickfyllnadsmaterial, se Figur 9.

*Figur 9. Delvis läkta sprickor med mörkt, hårt sprickfyllnadsmaterial, från plats 2.*

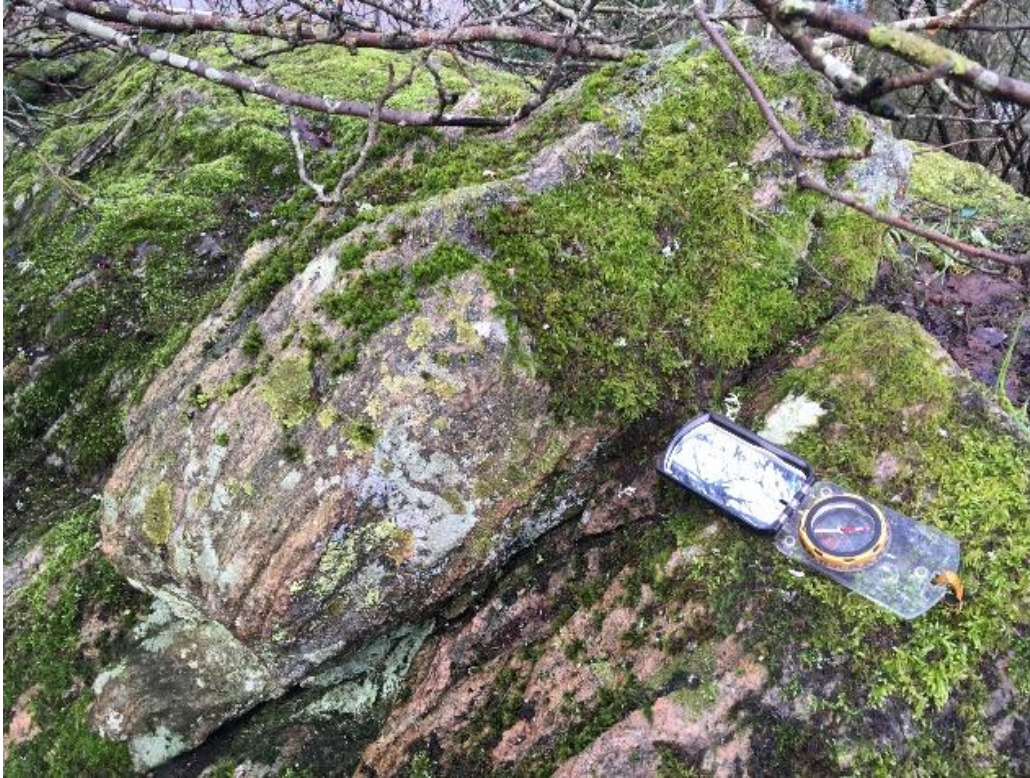
På plats 3 är berget något mer folierat, i jämförelse med plats 1. Plats 4 utgörs av ett flackare område (Figur 10).

*Figur 10. Plats 4 där blockutfall eventuellt kan ske.*

- > Byggnation kan genomföras enligt planens intentioner. Dock åtgärdas lösa block vid Plats 4, Knallen samt vid Plats 2-4, Storslätten.

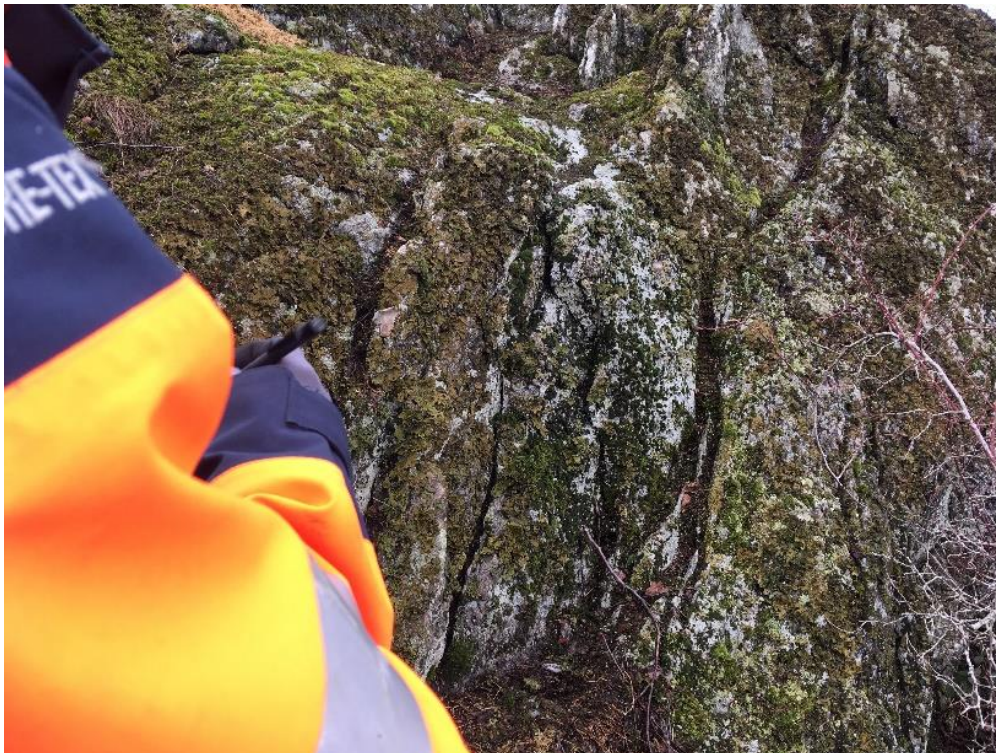
Vid Plats 5 på Knallen, precis väster om plats 1, påträffades en zon där sprickintensiteten var högre (ca 5 sprickor/m; se Figur 11).

*Figur 11. Uppsprucken zon, Plats 5.*

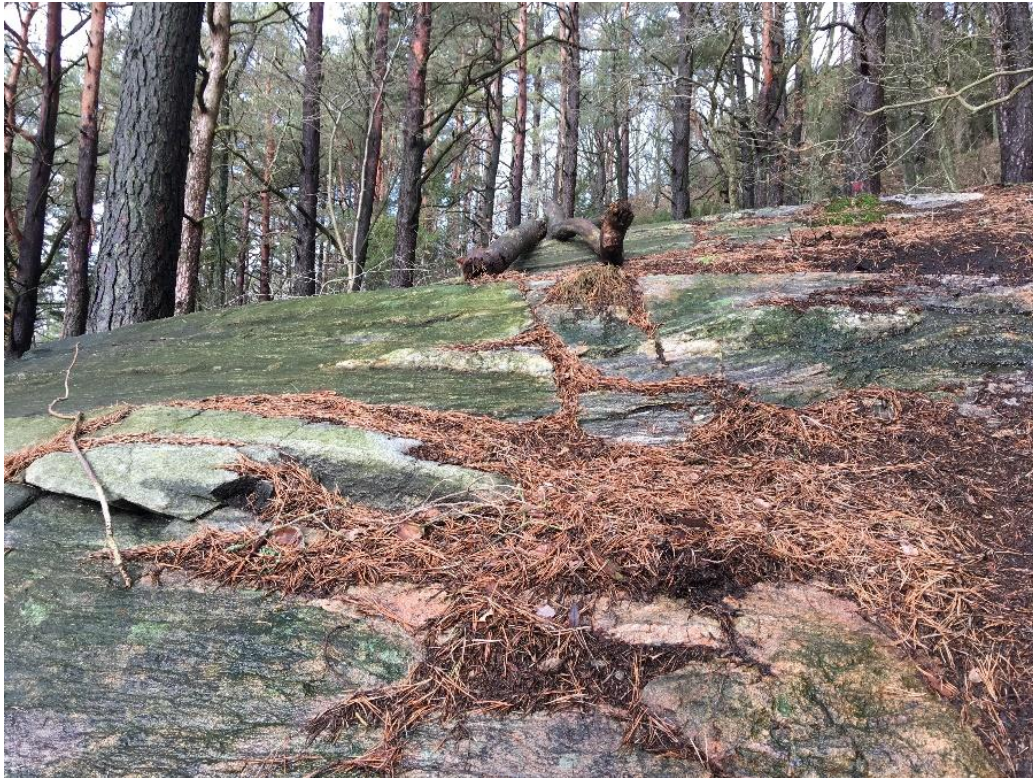
*Figur 12. Kvarts- och fältspatrik, medelkornig, folierad gråvacka (rosa) i Storslätten. Sprickor är delvis jordfyllda, släta och plana.*

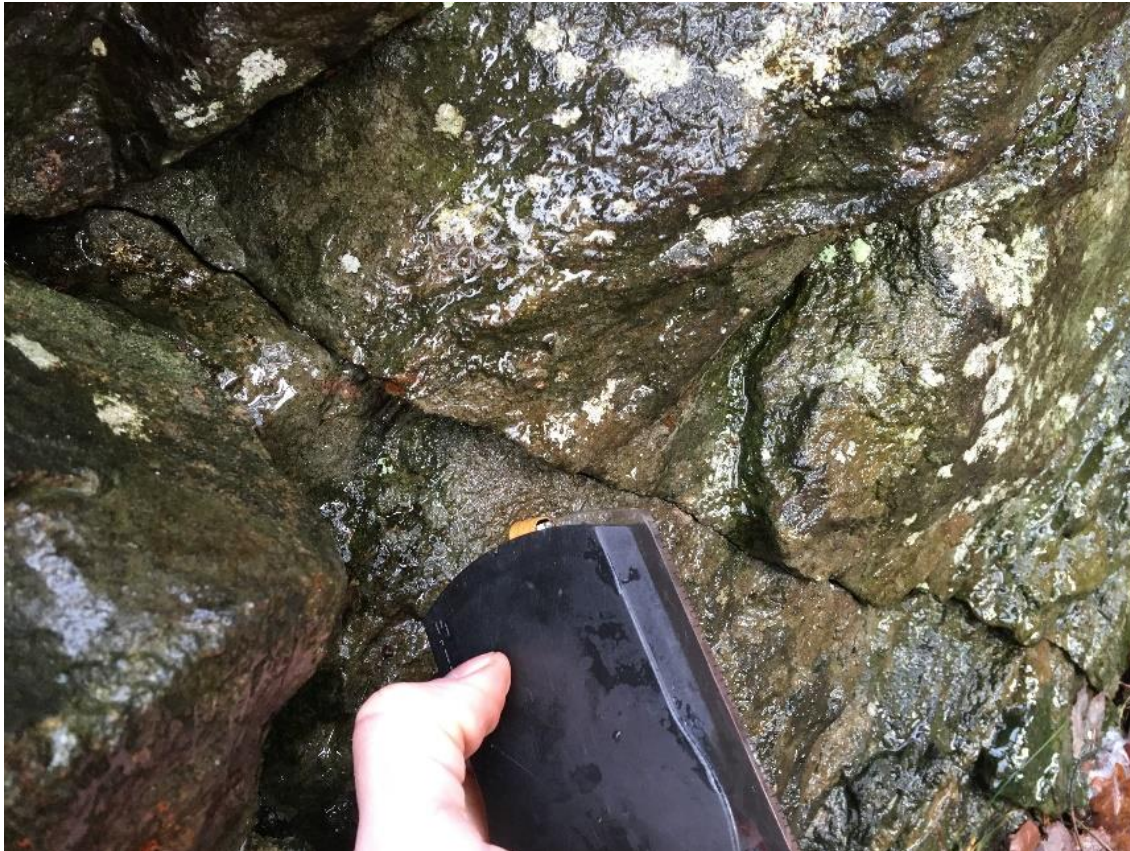
*Figur 13. Delvis jordfyllda, släta och plana sprickor.*

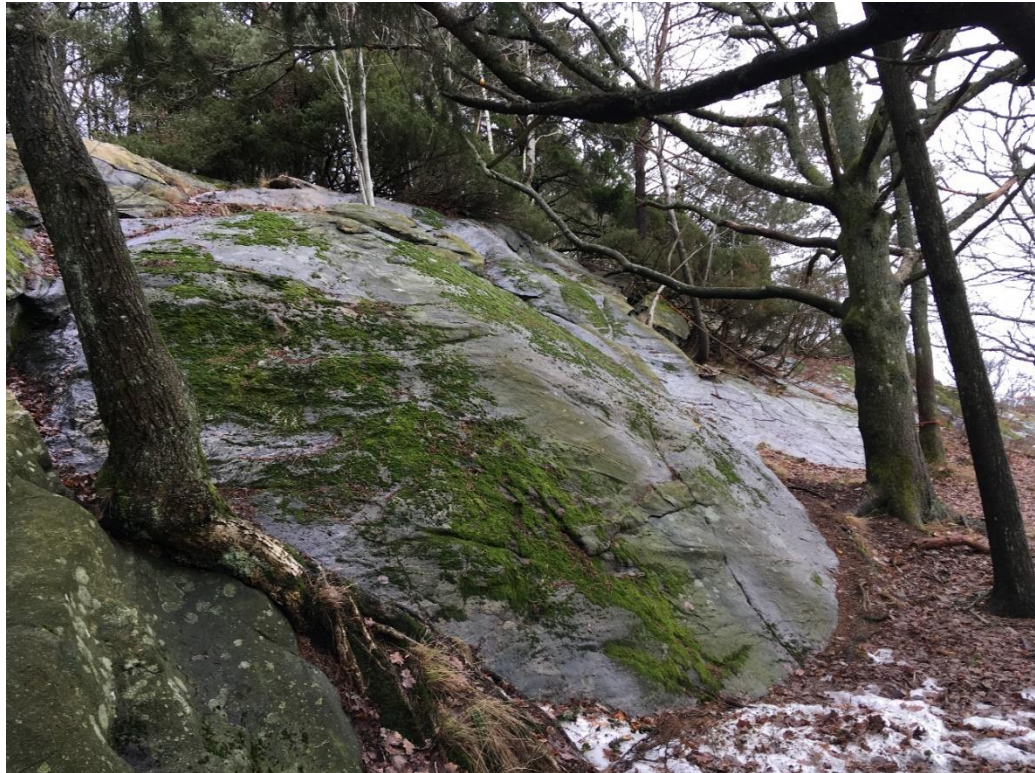
Plats 1, Storslänten, består av rundade slipade hällar med en sprickintensitet på färre än 1 spricka/m, se Figur 14. Inga tidigare blockutfall kunde observeras här.

Figur 14. Plats 1. Rundade slipade hällar.

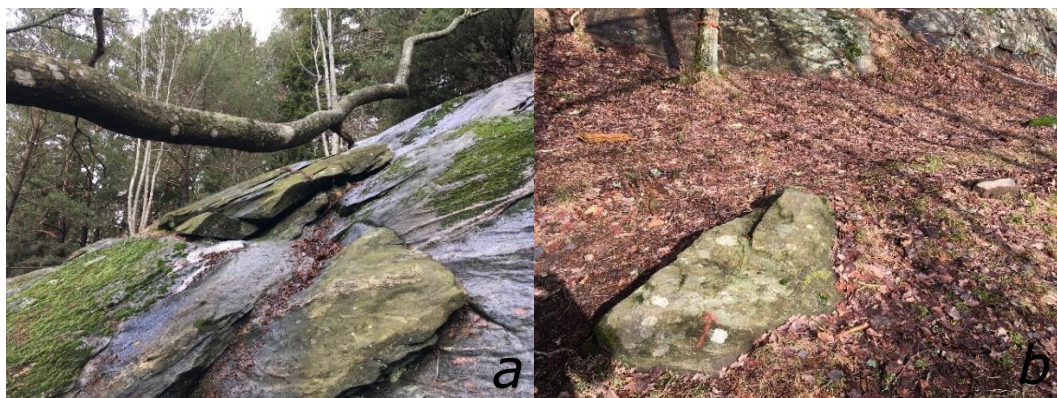
Plats 2 ligger direkt österut på Storslätten och här observerades tidigare nedfallna block. Figur 15 a visar ett block som sitter fastkilad på hällen, men som eventuellt kan falla ut. Figur 15 b visar ett tidigare nedfallet block. Det har fallit ut block (d~1m) i slätten här, nästan ända ner till befintlig GC-väg.

Figur 15. Plats 2. Längre österut i området. Här har tidigare blockutfall observerats. a) Block som eventuellt kan falla ut, sitter fast som en kil. b) Tidigare nedfallet block med diametern cirka 1m.

Den östra delen av Storslätten är ett osäkrare område (särskilt platserna 2-4; se Figur 4). Denna del av området har en högre sprickintensitet än den västra delen, och sprickorna följer bergets foliation. Då slänten har S/D ~35/40, och eftersom sprickorna är släta, plana och jordfyllda kan framtida blockutfall ej uteslutas. Dessutom har det observerats flera tidigare blockutfall i området. **Det kan heller ej uteslutas att block från område 2, 3 och 4 når planområdet. Även dessa områden skrotas för att undvika framtida händelser.**

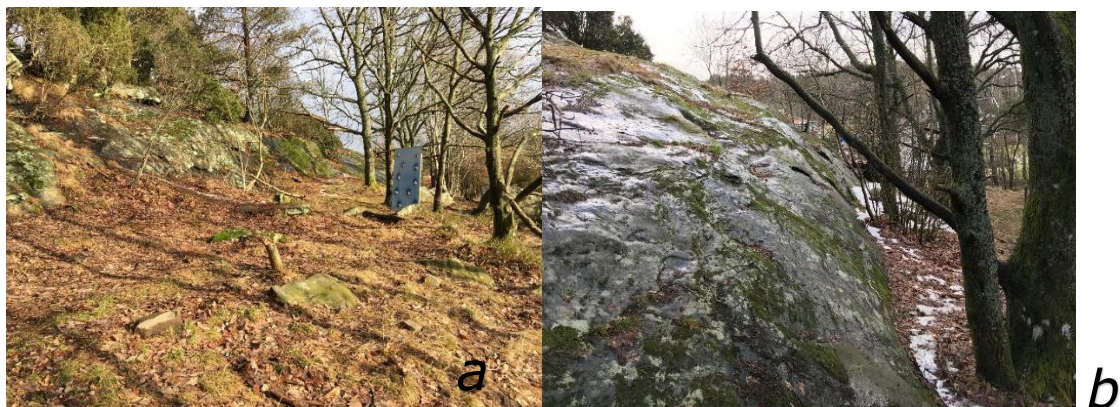
På Plats 3 på Storslätten finns tidigare nedfallna block, se Figur 16 a, och det är framför allt i detta område, och delvis också Plats 2 som blockutfall bedöms kunna falla ut, se Figur 16 b.

Figur 16. Plats 3 på området Storslätten. a) Här har tidigare blockutfall skett. b) Plats 3 i relation till planområdet.

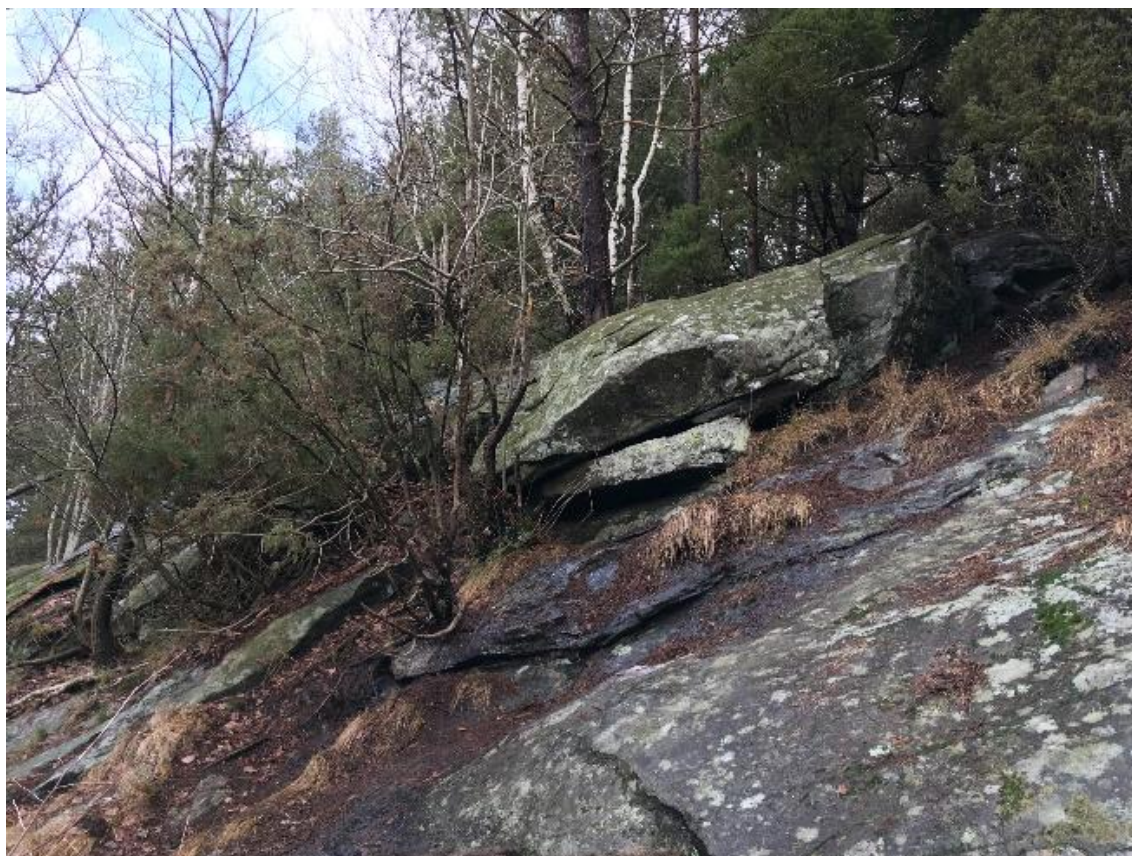
Plats 4 på Storslätten är belägen rakt ovanför Plats 3. Här påträffades ett block som eventuellt kan falla ut, se Figur 17. Det bedömdes dock att blocket vid ett eventuellt utfall ej skulle kunna falla ända ner till planområdet på grund av den flackare topografin direkt nedanför detta block. Blockets rörelseenergi bromsas innan blocket når planområdet.

Figur 17. Plats 4 är belägen ovanför plats 3 och är ett flackare område. Om blockutfall sker bedöms det ej kunna falla ner till planområdet, då det kommer fastna i den flackare slänten här.

Slänten i höjd med plats 4 (Figur 17) och västerut består av ett flackare område inom vilket blockutfall som sker ovanifrån kommer att hamna. Därför bedöms inte block från högre höjder kunna hamna inom planområdet.

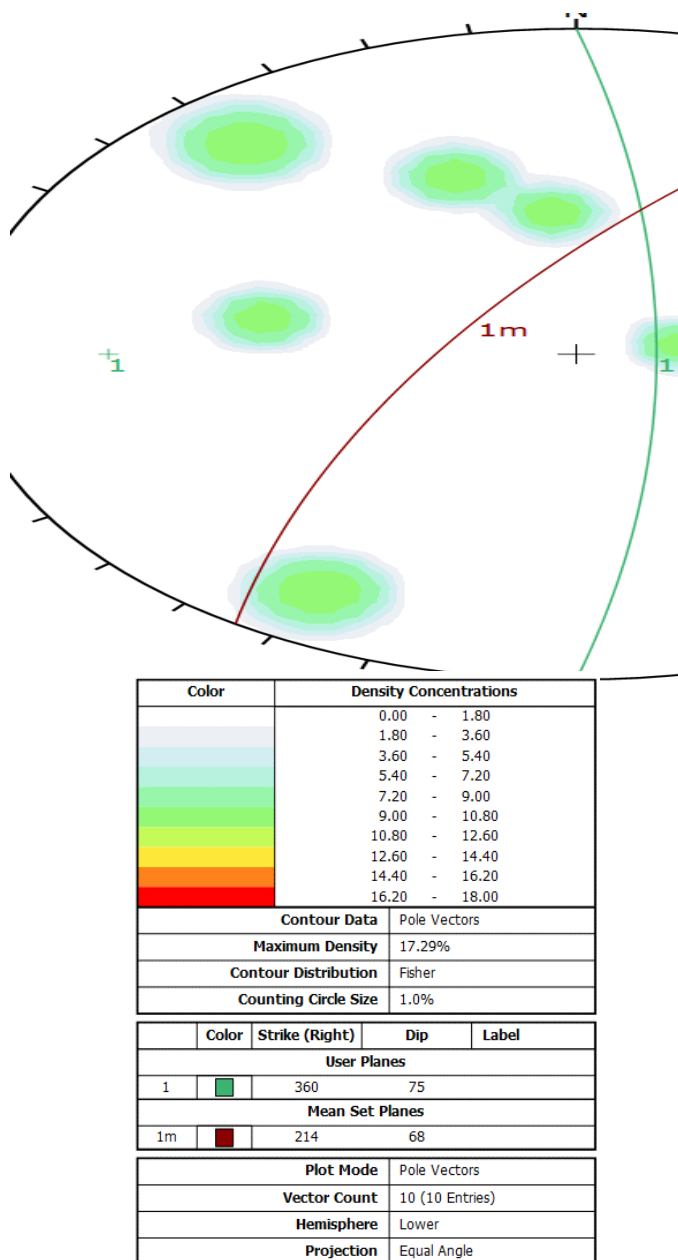
Stereonät visar sprickors orientering i berget vid undersökningsområde Knallen, se *Figur 18*. Det finns randomiserade sprickor och en utmärkande sprickgrupp, viken är markerad med brunt. Det bruna planet (1m) representerar sprickgruppens S/D som  $\sim 360/75$ . Det gröna planet (1), med S/D  $\sim 214/68$  representerar

*Figur 18. Knallens branta östliga bergskärning har Strykning/Stupning (S/D)  $\sim 360/75$ , och den utmärkande sprickgruppen har S/D  $\sim 214/68$ .*

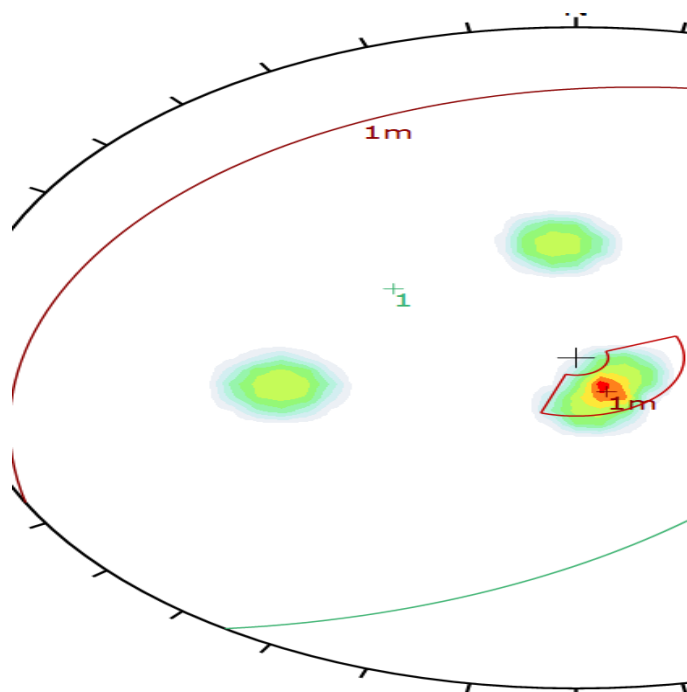
Även vid storslätten (Figur 19) finns randomiserade sprickor, med en utmärkande sprickgrupp, som visas med det bruna planet (1m) med S/D ~244/13. Storslätens bergskärning har S/D ~35/40.

Figur 19. Storslätens bergskärning har Strykning/Stupning (S/D) ~35/40, och den utmärkande sprickgruppen har ~244/13.

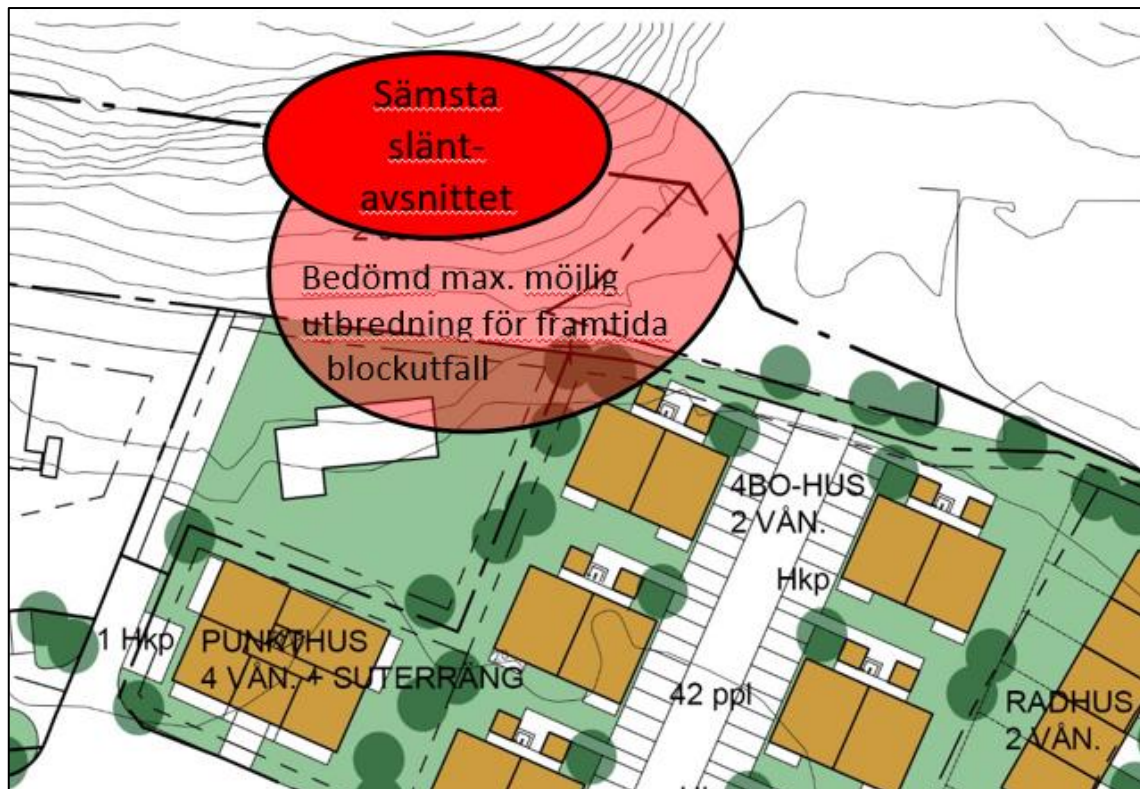
En dwg-fil som visar det område där block bedöms kunna hamna har tagits fram för det fortsatta planarbetet (jmf. Blockutfallrunout.dwg).

Figur 20. Översiktligt visat problem. För planarbetet ska dwg-fil: Blockutfallrunout.dwg användas.
