# DP Dammbergen, Kungälv kommun

Bergteknisk utredning

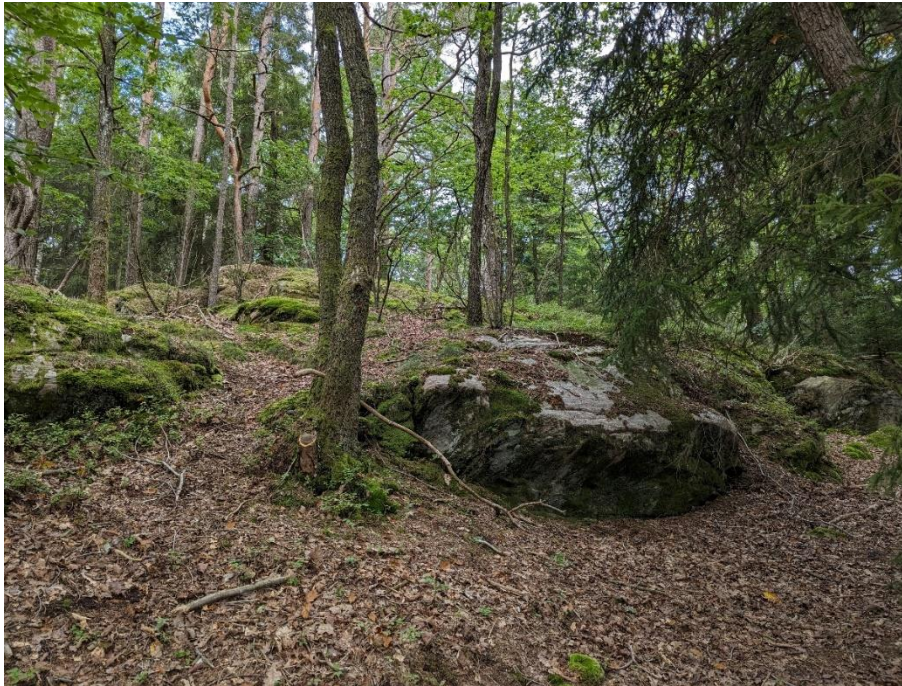
Huvuddelen av undersökningsområdet utgörs av toppdelen av ett höjdområde där terrängen är småkuperad med stabila rundade hållar och låga "kanter" som är rundade och stabila. Se Figur 3.1.2 för en exempelbild.

*Figur 3.1.2. Exempel på stabila rundade hällar och låga "kanter", uppe på det centrala höjdpartiet. Bild tagen nära den södra bergsbranten.*

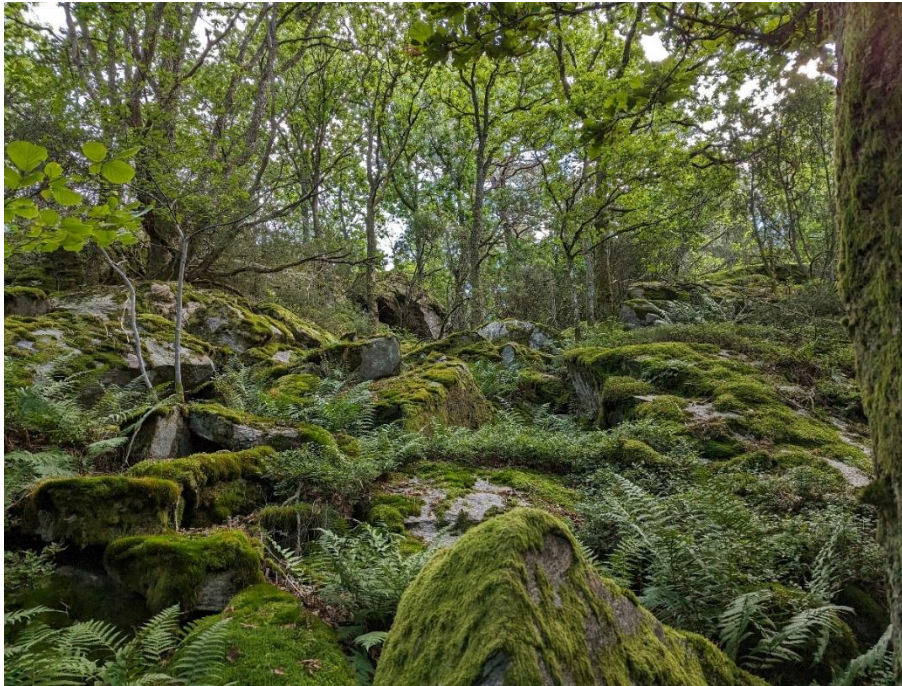
Höjdområdets sidor utgörs av 10–25 m höga bergsbranter där uppsprickningen är högre och utfallna block och skivor förekommer allmänt. Utfallna block har vanligen dimensioner på 0,6–2 m eller större. Se Figur 3.1.3 för en exempelbild. Längs det centrala höjdpartiets västra sida förekommer mer finbandad gnejs med tätare skivig uppsprickning parallellt med sprickgrupp 3. Skivorna är vanligen ca 0,5 m tjocka och 1–2 m breda.

*Figur 3.1.3. Exempel på blockslänt under bergslänt. Blocken vilar stabilt på underlaget men kan destabiliseras vid schakt i nederdelen av slänten. Bild tagen österut vid Settingsvägen.*

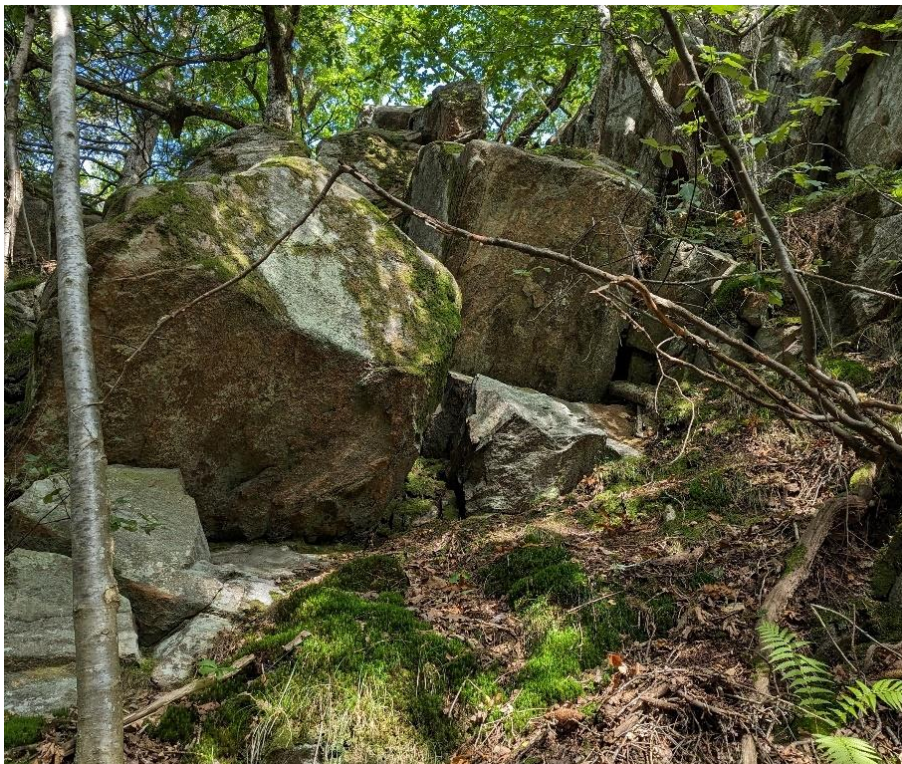
### Blockslänt 1, den södra rasbranten och sydvästra bergsbranten

Längs hela den södra bergsbranten förekommer överhäng och utfallna block med dimensioner 1–3 m (Figur 4.1). Bergslänten och blocken bedöms vara stabila idag men kan ge stora konsekvenser om de destabiliseras vid schakt under och intill dem.

*Figur 4.1. Rasbrant med 1–3 m stora block, längs planområdets södra gräns. Blocken är stabila idag men kan destabiliseras vid schakt under dem. Bild tagen norrut.*

De riskområden som beskrivs i avsnitt 4 avser endast blockslänter. Rekommenderad åtgärd för dessa är att inga markarbeten utförs under och intill dem.

Skyddsåtgärder omfattar undvikande av schakt under och intill de blockslänter som beskrivs i avsnitt 4.

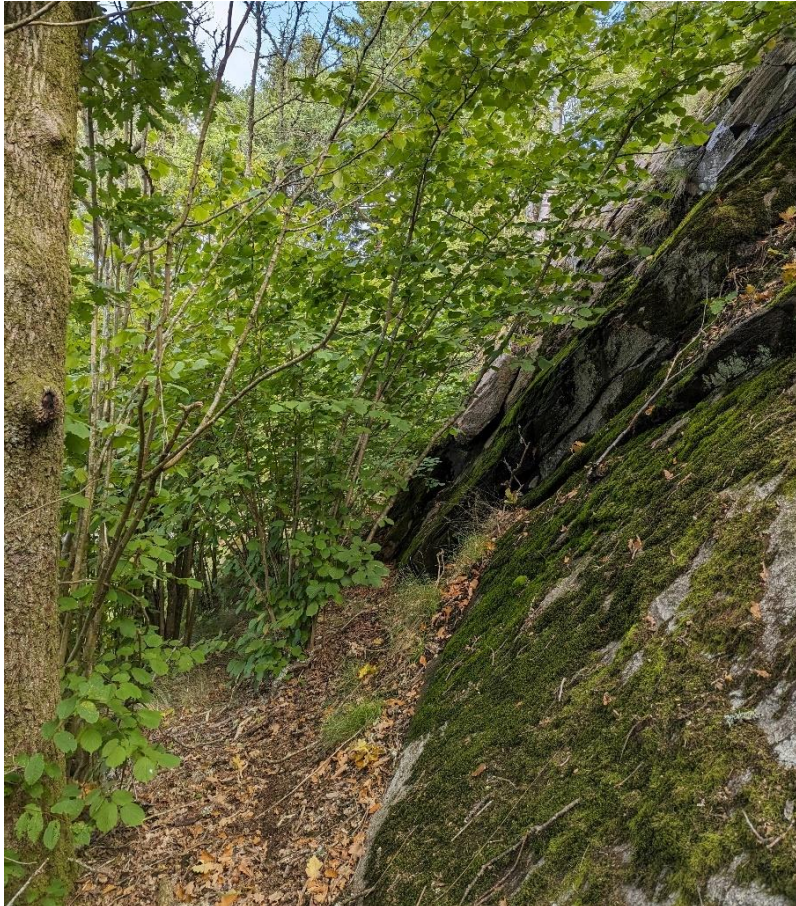
Likasa utgörs den sydvästra bergsbranten av skivigt-blockigt uppsprucken berggrund med allmänt förekommande utfallna block och skivor (Figur 4.2). Dessa vilar idag stabilt på sitt underlag men kan destabiliseras vid schakt under dem.

*Figur 4.2. Skivig uppsprickning vid Spadvägen 14. Skivorna har bottenstöd idag men kan destabiliseras om schakt utförs under dem. Bild tagen norrut.*

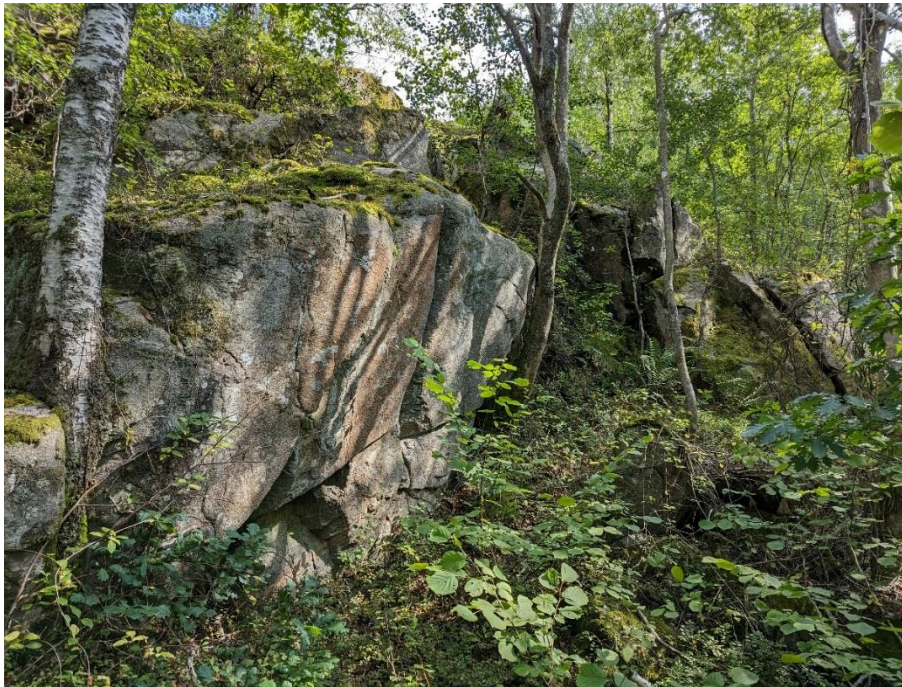
**Blockslänt 2, vid dammen mitt i planområdet**

Längs dammens norra sida löper en 3–5 m hög bergskant i nordväst-sydöstlig riktning. Berggrunden är blockigt-storblockigt uppsprucken med en mindre rasbrant norr om dammen (Figur 4.3). Blockstorleken är vanligen 1–2 m. Berg- och blockslänter bedöms vara stabila i dagsläget men blocken kan destabiliseras om schakt utförs i nederdelen av blockslänten.

*Figur 4.3. Liten rasbrant vid dammen i mitten av undersökningsområdet. Blocken är stabila idag men kan destabiliseras vid schakt under dem. Bild tagen mot öst.*

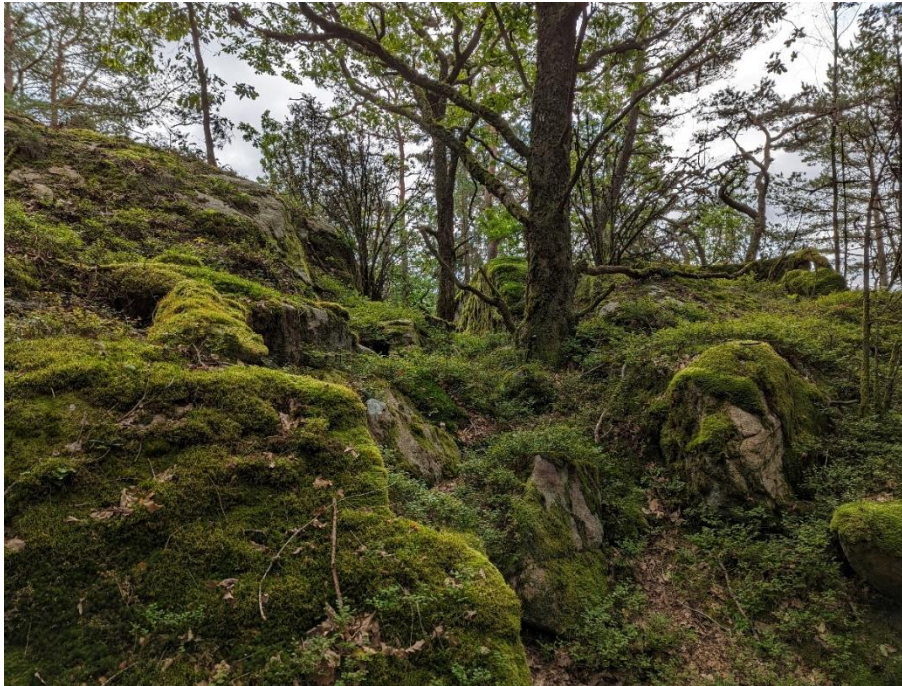
**Blockslänt 3, liten ravin i den nordvästra bergsbranten**

En liten ravin löper i nordväst-sydöstlig riktning upp i bergsbranten från ängsmarken nedanför. I ravinen är berggrunden blockuppsprucken. Blocken bedöms idag vara stabila men kan destabiliseras vid schakt under dem. Se Figur 4.4 för en representativ exempelbild.

*Figur 4.4. Mindre ravin vid bergsbrant, med blockig uppsprickning och utfallna block. Blocken är stabila idag men kan undermineras vid schakt under dem. Exempelbild från den södra bergsbranten.*

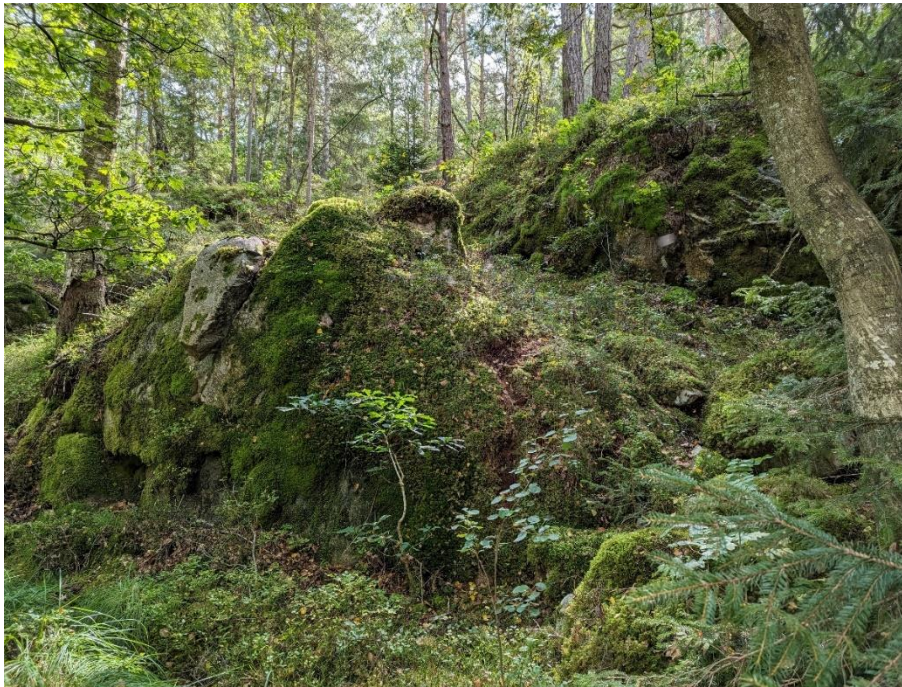
**Blockslänt 4, längs den norra bergsbranten**

Det centrala höjdpartiet avslutas norrut med en ca 7 m hög bergsbrant ner mot en mindre våtmark. Bergslänten utgörs av 2–3 m höga kanter i "trappsteg" ned mot våtmarken, med utfallna 1–2 m stora block i släntfot (Figur 4.5). Bergs- och blockslänter bedöms vara stabila i dagsläget. Blocken kan dock destabiliseras vid schakt under dem.

*Figur 4.5. Blockuppsprucken bergslänt som reser sig i "trappsteg" uppåt. Längs släntfot utanför bildens högra sida finns en blockslänt som är stabil i dagsläget men blocken kan undermineras vid schakt under dem. Bild tagen mot sydöst.*

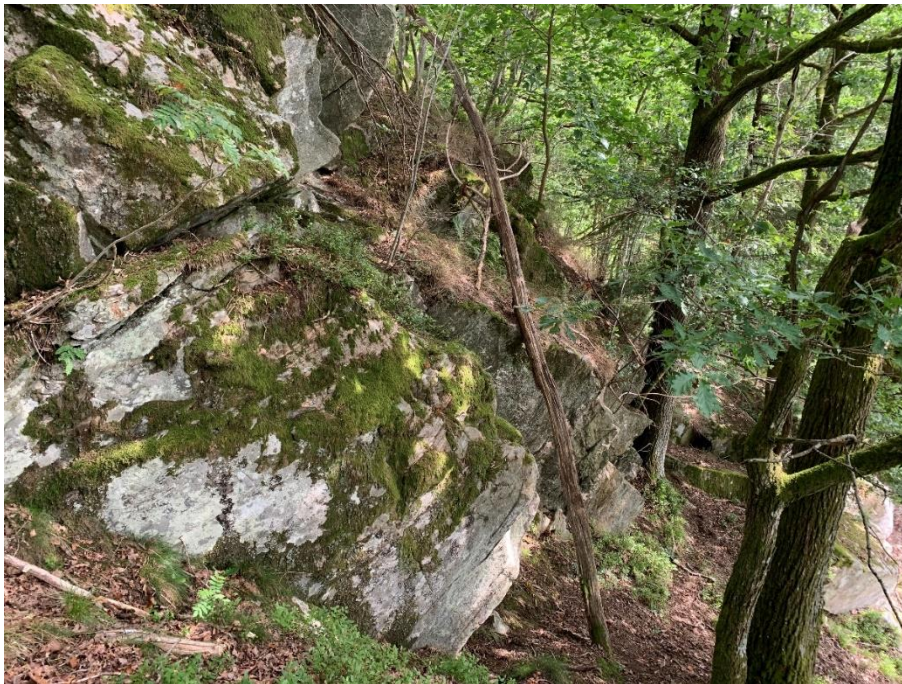
**Blockslänt 5, längs det centrala höjdpartiets nordöstra sida**

Bergsbranten längs det centrala höjdpartiet löper mot nordnordöst och svänger sedan mot nordväst. Från husen Olsebacken 12 och 13 och norrut är berggrunden blockigt till storblockigt uppsprucken, ställvis även med utglidande skivor och större överhäng. Under bergslänten vidtar blockslänter med ca 2 m stora utfallna block (Figur 4.6). Bergs- och blockslänterna bedöms vara stabila i dagsläget men blocken kan destabiliseras vid schakt under dem.

*Figur 4.6. Blockigt-skivigt uppsprucken bergslänt med överhäng och utfallna block i släntfot. Blocken är stabila idag men kan undermineras vid schakt under dem. Bild tagen mot norr nära Olsebacken 12 (utanför bildens högra sida).*

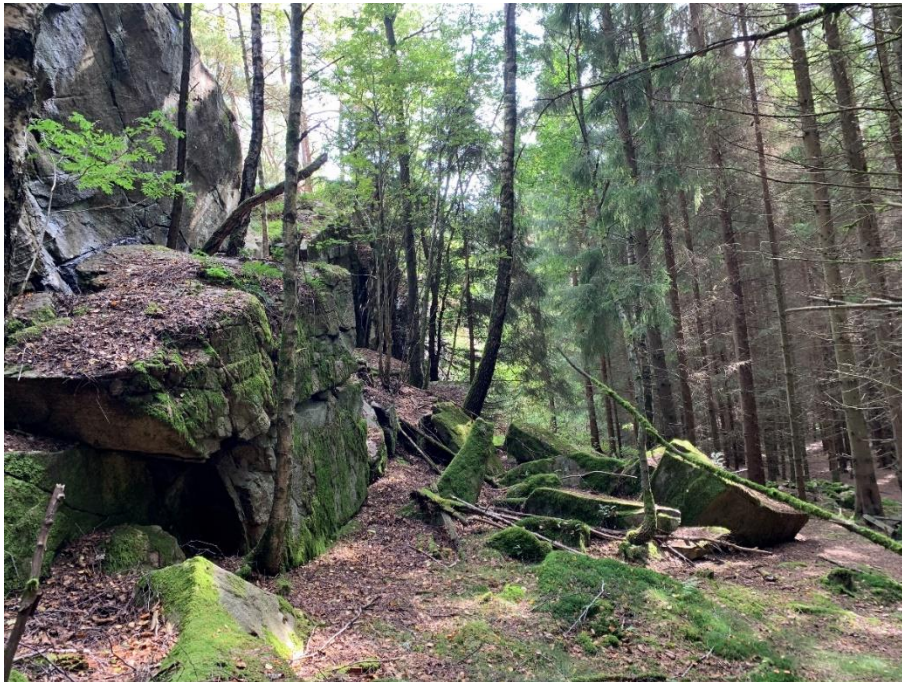
### **Blockslänt 6, längs det norra höjdpartiets södra sida**

Mellan det centrala och det nordvästra höjdpartiet löper en dalgång i ca nordväst-sydöst. Dalgångens norra sida, d.v.s. det nordvästra höjdpartiets södra bergsbrant, är blockuppsprucken med flera utfallna block i släntfot (Figur 4.7). Bergs- och blockslänterna bedöms vara stabila i dagsläget men blocken kan destabiliseras vid schakt under dem.

*Figur 4.7. Blockuppsprucken bergslänt med utfallna block i släntfot. Blocken är stabila idag men kan undermineras vid schakt under dem. Bild tagen mot sydöst.*
