## RAPPORT

### Översiktlig miljöteknisk markundersökning och byggnadsinventering, Koggen 1-3, Kungälv kommun

För:  
Aspelin-Ramm Fastigheter AB

Uppdrag: 1519-194  
Version:  
Upprättad: 2019-09-02

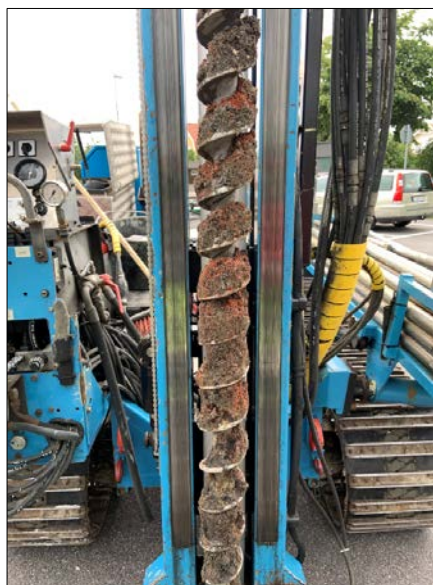
**Figur 3.** Fyllnadsmassor med rivningsrester som luktar av båtjärna 0-1 m, S1904.

- I den nordöstra delen av parkeringsytan har mer förorenade tjärluktande massor påträffats ca 0-1 m under markytan. Föroreningen har inte avgränsats men utifrån tolkning av flygbilder kan det tjärförorenade området uppskattas till ca 1 000 m<sup>2</sup>.

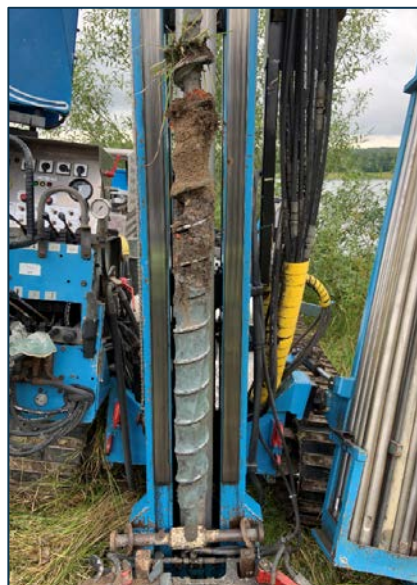
**Figur 4.** Mulljord på naturlig lera nära älven, S1913.

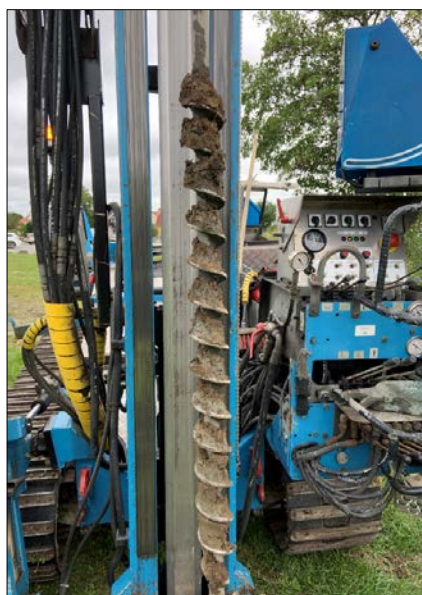
Figur 5. Leriga fyllnadsmassor 0-1 m, S1909.

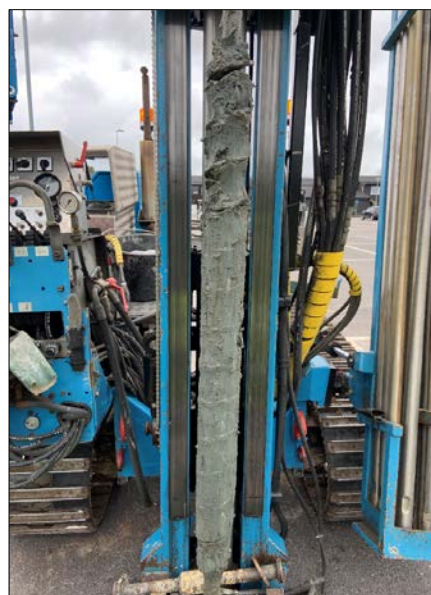
Figur 6. Naturlig lera 1-2 m, S1908

- I naturlig lera under fyllnadsmassorna är arsenik- och kobolthalterna något förhöjda. Detta är dock ingen förorening utan naturligt förhöjda bakgrundshalter.

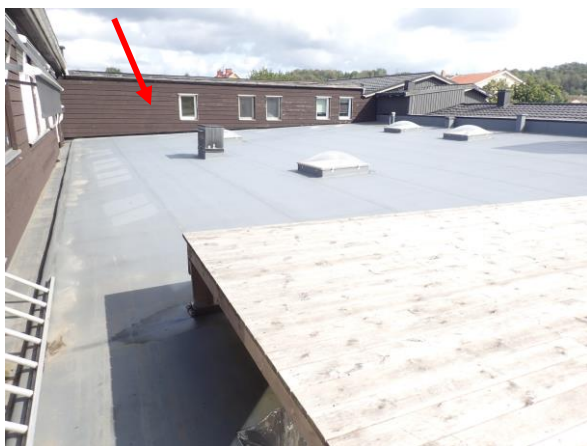
**Figur 8.** By 5 loftgång, internit innehållande asbest bakom träfasaden.

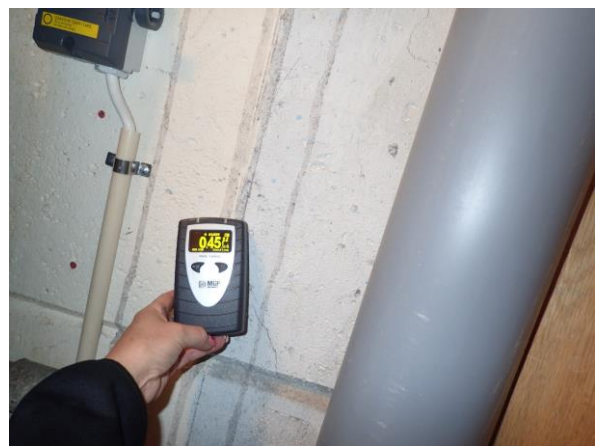
**Figur 9.** By 4 alla ytterväggar är av blåbetong. Utanför dessa finns äldre plåt och nyare träfasad.

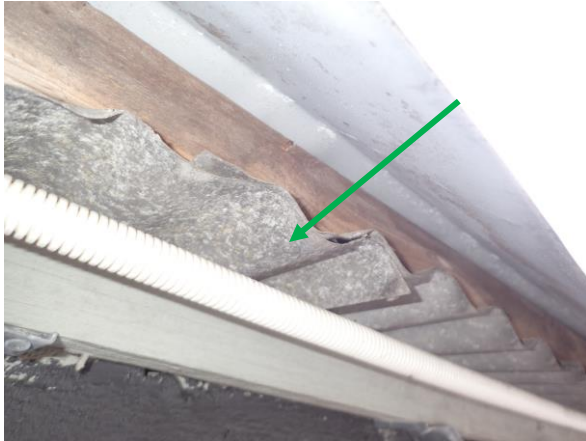
**Figur 10.** Under nyare yttertak av plåt i Bby 1 och By 4 finns ett äldre plåttak (dubbelplåt isolerad med mineralull), ingen eternit kunde lokaliseras där konstruktionen kunde kontrolleras i befintliga hål.

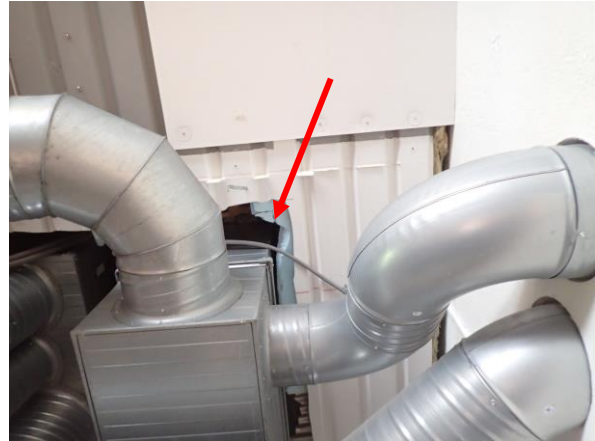
**Figur 11.** Ovan det platta undertak av plåt i gymdelen By 1 noterades blå cellplast som troligtvis innehåller CFC.

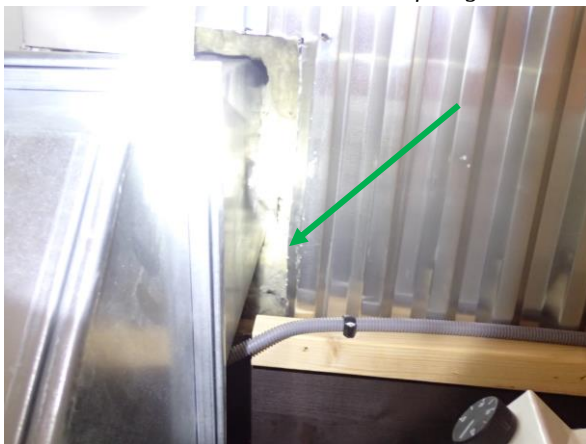
**Figur 12.** Synligt yttertak i By 4 plan 2 bedöms vara en dubbelplåtkonstruktion med mineralull i mellan enligt kontroller i befintliga hål.

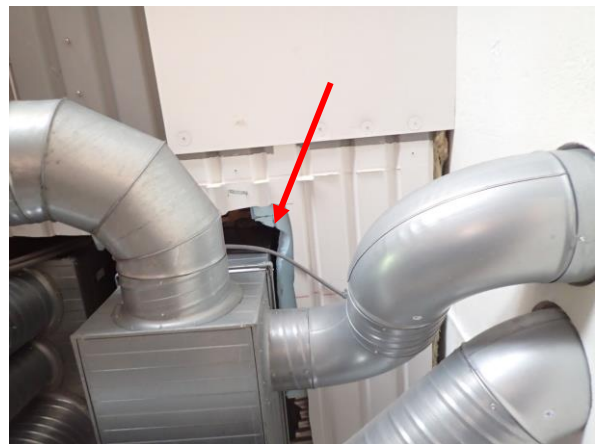
**Figur 13.** Ovan ett undertak i gymdelen by 1 noterades blå cellplast som troligtvis innehåller CFC.

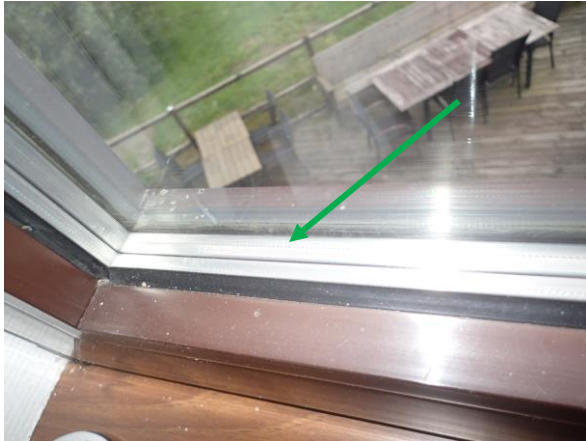
**Figur 14.** Isolerglas är från 1980-2000-tal utan misstanke om PCB.

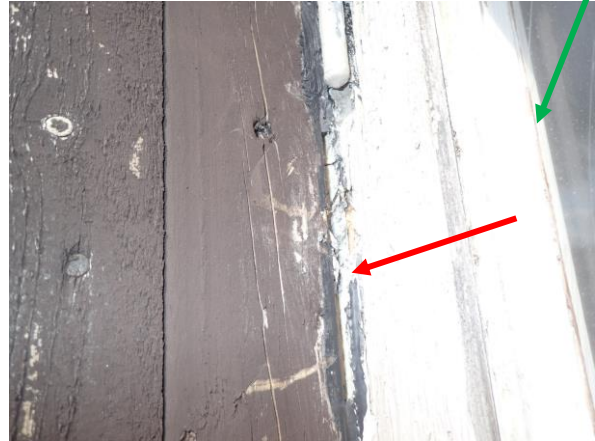
**Figur 15.** Prov kitt äldre träfönster by 5, ej asbest enligt analys. Röd pil visar placering internitskiva bakom träfasad.

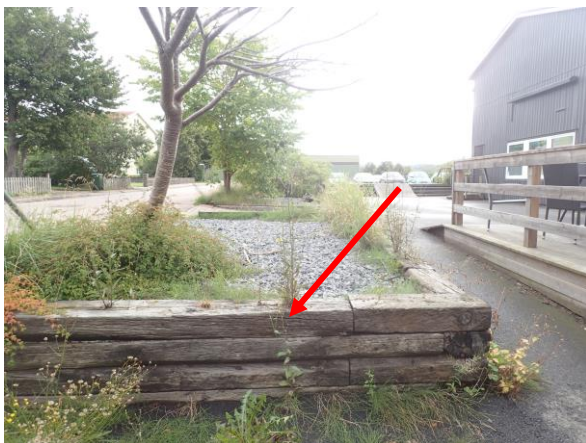
Utvändigt finns betydande mängder **av slipers innehållande kreosot i diverse upphöjda planteringar. Även altaner och balkonger är av tryckimpregnerat virke innehållande tungmetaller.** Båda dessa material klassas som farligt avfall vid en rivning. Tryckt virke används även idag med slipers bedöms innebära en merkostnad om än relativt begränsad.

**Figur 16.** Kreosot impregnerat virke i diverse planteringar runt om byggnader finns på flera platser.

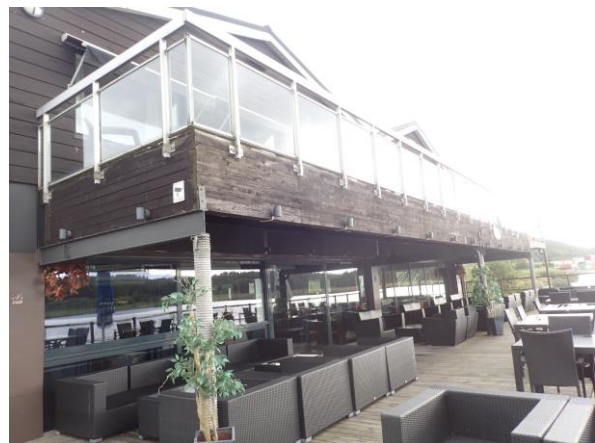
**Figur 17.** Alla altaner och balkonger runt om bygganden är av tryckimpregnerat virke.

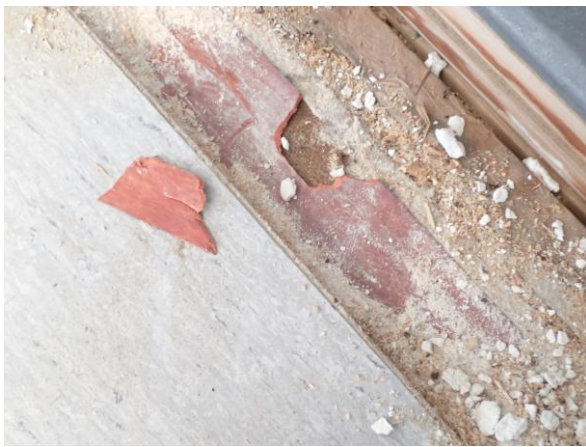
**I loftgången by 5 påträffades en äldre matta under nyare PVC-matta och spånskiva, denna innehåller asbest enligt analys.** Eventuellt finns denna matta enbart i By 5.

**Figur 18.** Äldre röd PVC-matta under nyare PVC och tjock spånskiva i By 5 (loftgången) innehåller asbest, enligt analys.

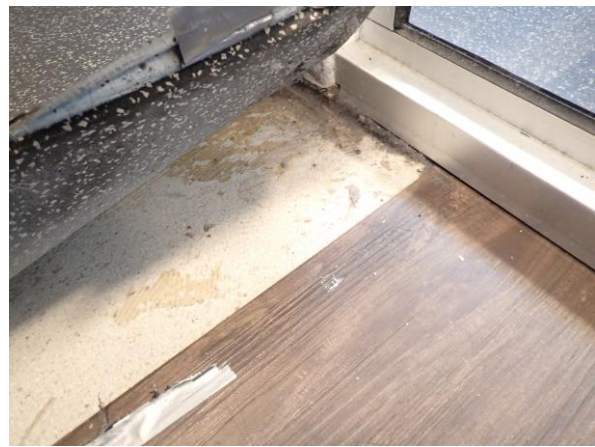
**Figur 19.** Under gym-mattor by 1 och 4 fanns endast rena betonggolv där kontroller kunde utföras.

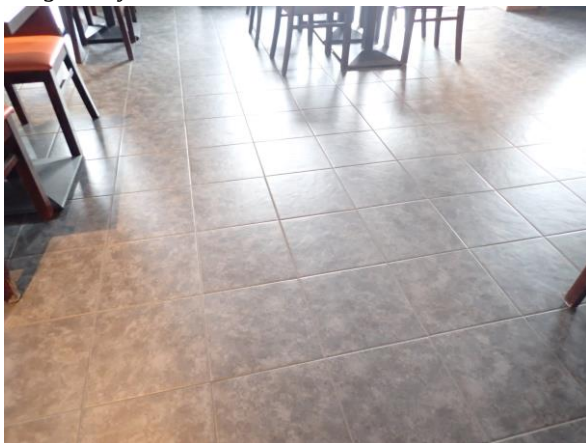
**Figur 20.** BY 4 restaurang, nya ytskikt från 2000-tal. Allt äldre material revs ut vid ombyggnationen enligt restaurangägaren.

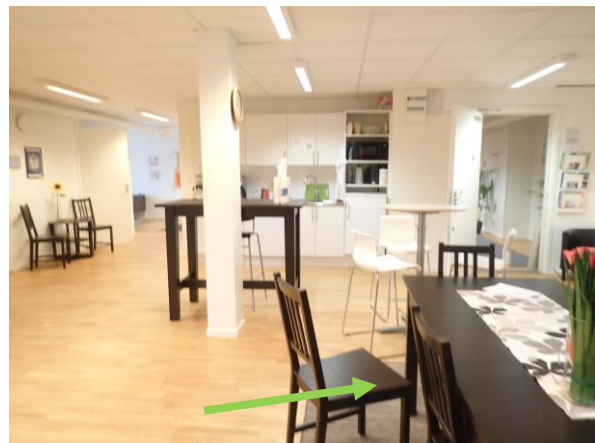
**Figur 21.** Kontor plan 2 By 4. Överallt fanns massiva nya parkettgolv. Inga kontroller kunde utföras under dessa utan förstörande prover. Enligt en del äldre foton från ombyggnationen var golven betongrena.

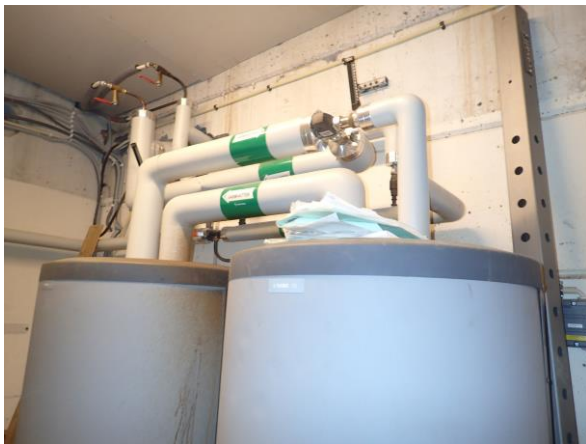
**Figur 22.** Rör till nyare varmvattenberedare är nyare. Inga äldre rör har påträffats.

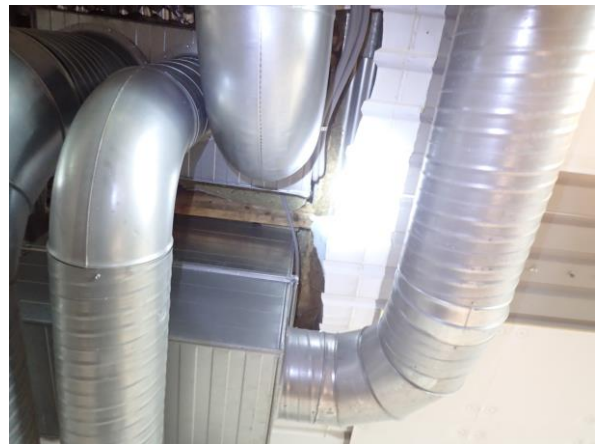
**Figur 23.** Kanaler och aggregat är nyare från senare år.

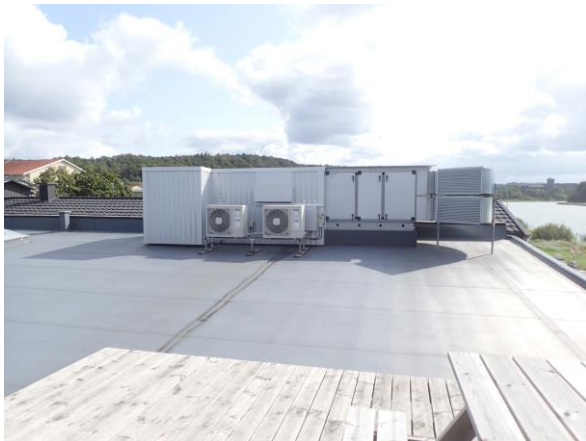
**Figur 24.** Aggregat på taken By 1 och By 6 är nyare.

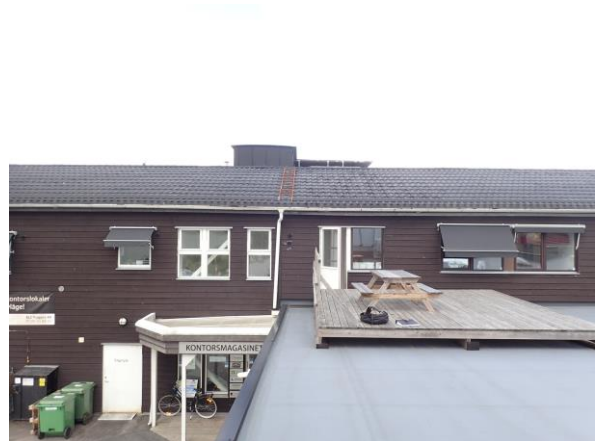
**Figur 25.** Ventilationsrum på tak by 4 kan var äldre, aggregaten är dock med stor sannolikhet utbytta då alla ventilationskanaler på planet under är nya.
