## Fiskevårdsåtgärder i Kungälv kommun

### **Inventering av små kustmynnande vattendrag i Kungälv kommun**

Västsveriges fiske och fiskevård. Niclas Åberg

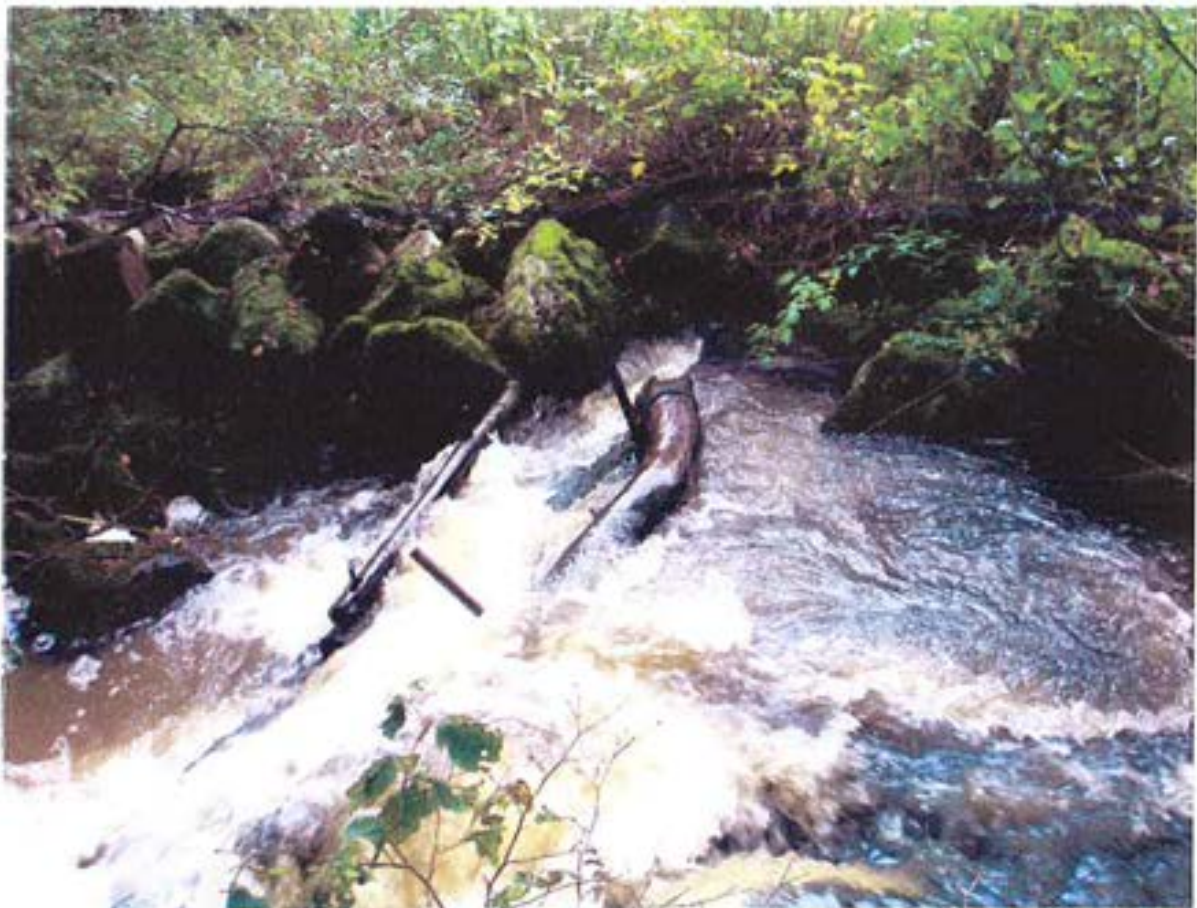
I Kollerödsbäcken reparerade vi båda fiskvägarna. Den nedersta behöver en ordentlig renovering och eventuellt behövs det borras nya hål för att sätta fast den övre stocken. För att göra detta behövs det dock ett nytt samråd med markägaren.

Nedre fiskvägen i Kollerödsbäcken (observera de böjda järnstolparna).

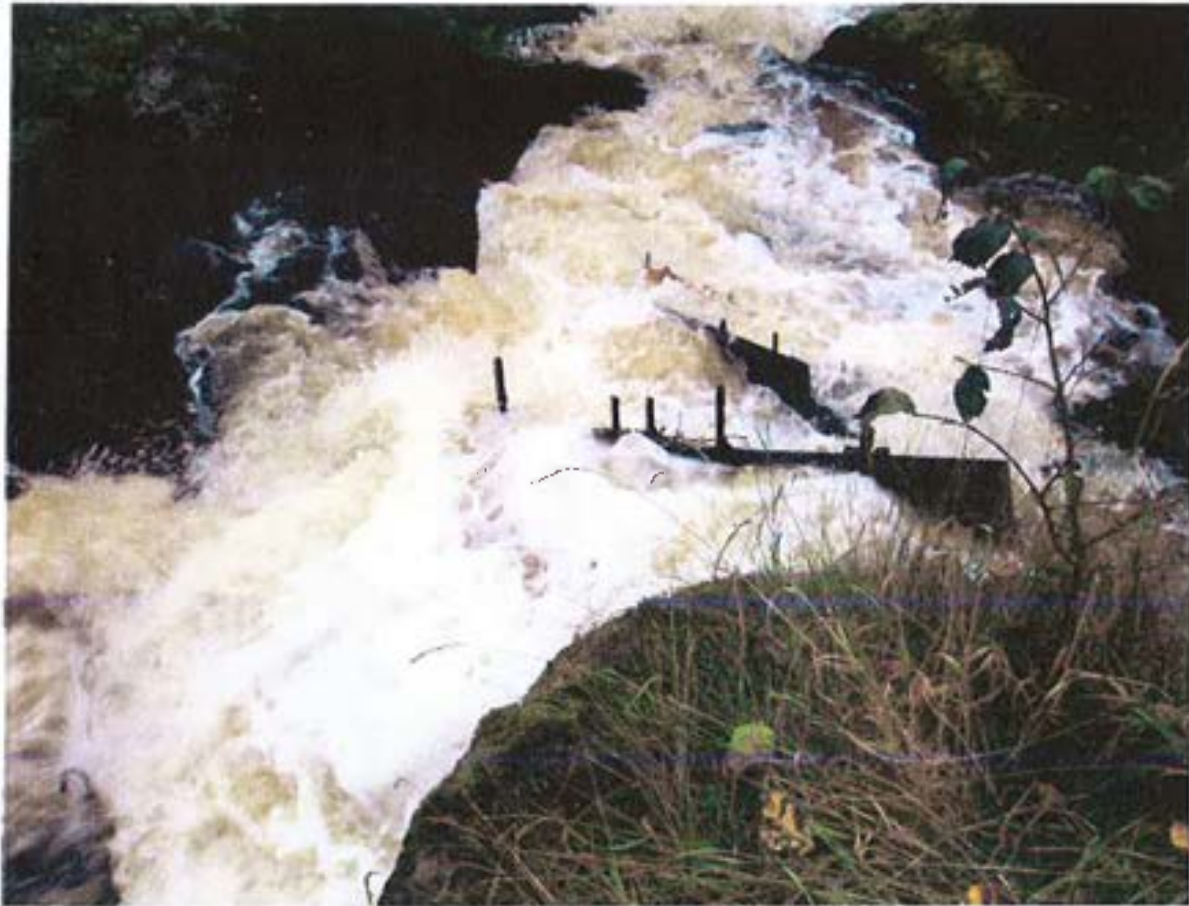
Fiskvägen vid Skårby vid högvattensflöde hösten 2007.

I Grannebyån observerades endast en fisk ovanför fallet i Skårby. Om detta beror på att fiskvägen inte fungerar optimalt eller att det inte vandrar upp så mycket fisk i denna del av ån är svårt att säga. En annan orsak kan vara att det nu finns långa sträckor tillgängliga för uppvandrande havsöring och inga stationära öringar som leker själva eller deltar i havsöringens lek.

Fiskvägen i Grannebyån, i fallet vid Skårby kvarn, ändrades det om rejält för att underlätta för havsöringens uppvandring. Vi byggde bl a ett nytt steg för att havsöringen skulle kunna nå den översta bassängen. Även öppningen till den övre bassängen vidgades något för att minska trycket på det utströmmande vattnet vid kraftigt högvatten. Ovan det övre steget (bassängen) borrarade vi ner järn i klippan samt satte på stenar på dessa för att bromsa och samla ihop vattnet.

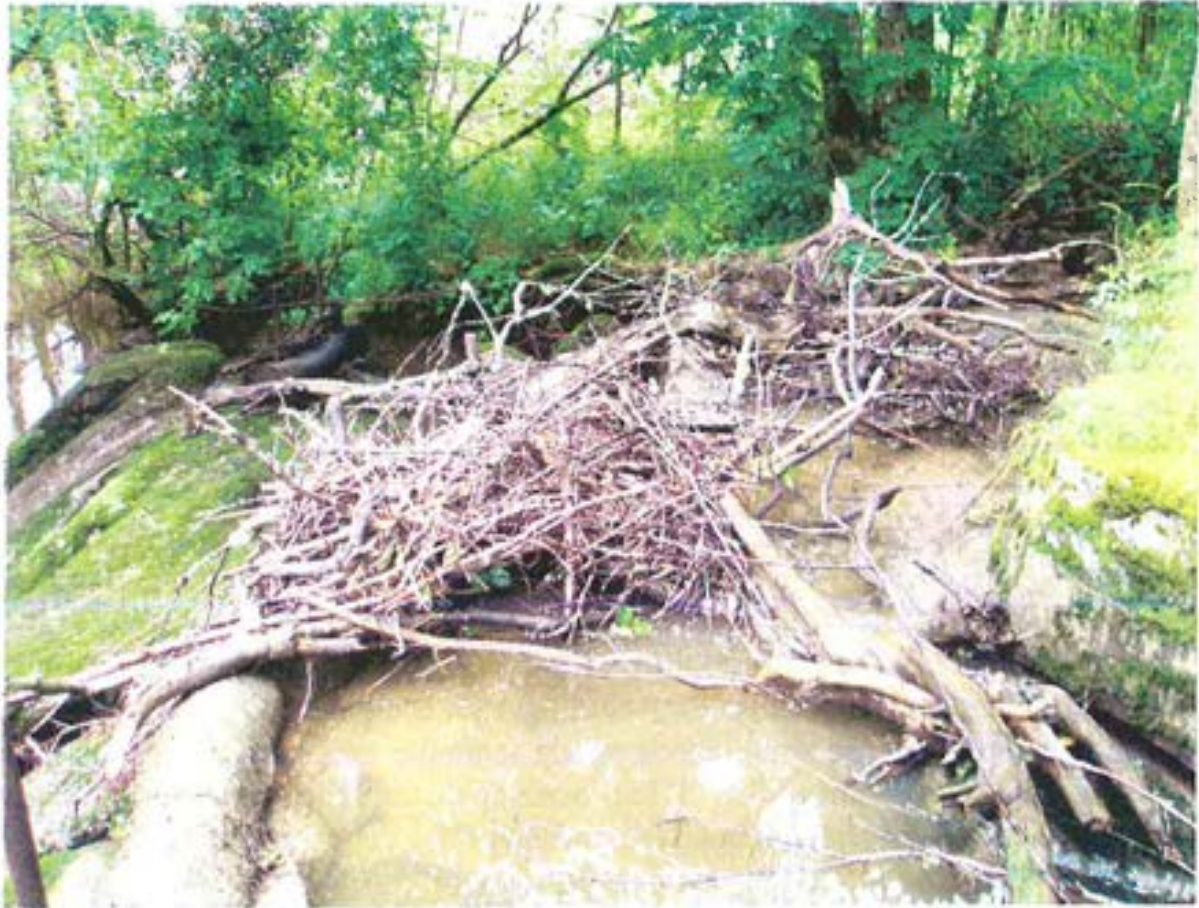
I Ormobäcken hade vi planerat att bygga två nya steg men då bäckfåran nedanför fallet dämtes upp av ett skred var det svårt att se hur första steget skulle konstrueras och tack vare uppdamningen fanns det inte längre något behov av detta steg. Det andra steget byggdes dock klart. Vi sågade även upp en öppning i det översta steget för att minska fallhöjden och koncentrera vattenflödet. Vi röjde bort mycket bråte som fastnat i fiskvägen.

Igensatt fiskväg i Ormobäcken.

I Ormobäcken såg vi endast spår efter vad som troligtvis var öring som "grävt" i gruset ovanför fiskvägen strax nedanför det definitiva vandringshindret. Det var svårt att avgöra om öringen hade lekt eller bara provgrävt. I Ormobäcken bör det nästa år utföras ett elfiske för att utvärdera resultatet av justeringarna i fiskvägen. Likaså bör elfiskena i Grannebyån fortgå för att följa utvecklingen ovan Skårby kvarn.

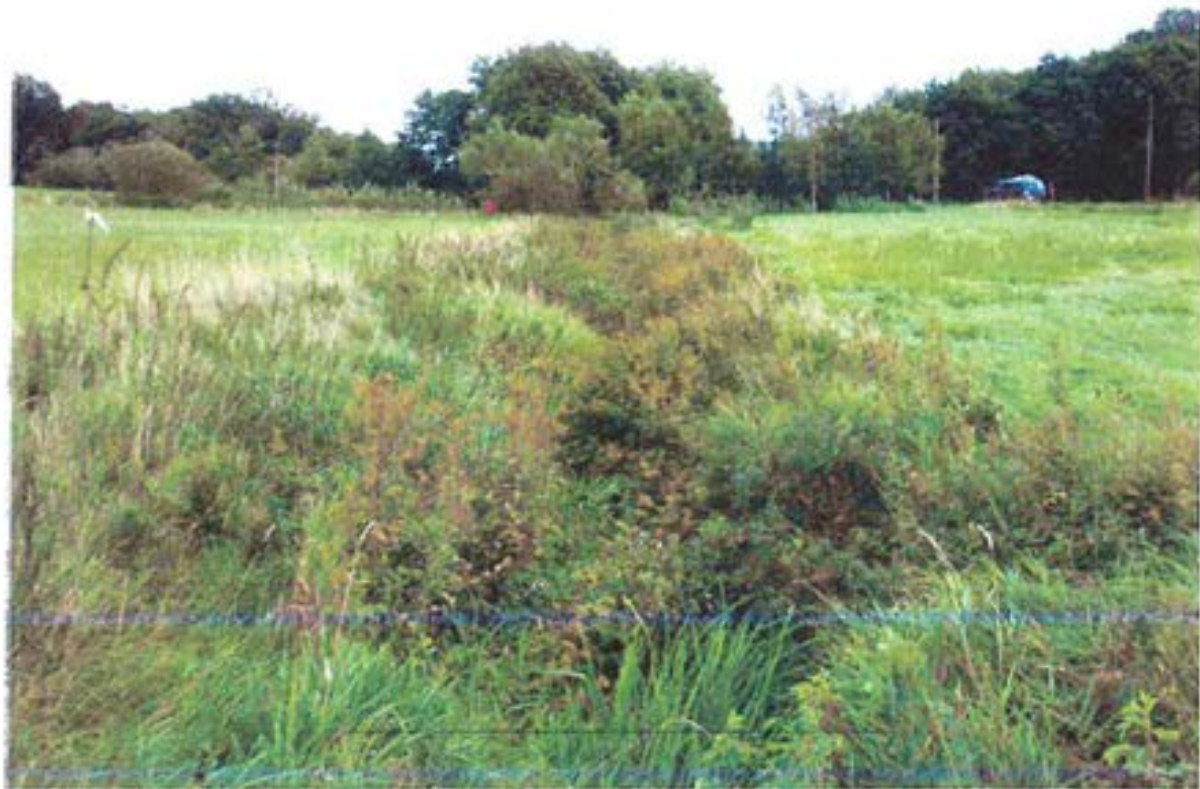
Vattendrag nr 2 mynnar i Lycke kile. Lyckebacken är till stora delar igenväxt av vass då beskuggande träd och buskriddåer saknas längs stora delar av vattendraget, men på vissa sträckor är beskuggningen bättre och i både den nordliga och den södra grenen finns det avsnitt som lämpar sig som uppväxtområden för öringungar. Det finns goda lek- och uppväxtmöjligheter på en drygt 100 m lång sträcka i den sydliga grenen av Lyckebacken (se kartbilaga). Här observerades under okulärbesiktningarna gott om öringungar och under hösten rikligt med lekfisk. I den nordliga grenen av bäcken finns det små fläckar av lekmaterial i bäcken strax ovanför landsvägen vid Lycke. Bäcken är här emellertid ganska smal och vattenföringen liten. Det är osäkert om det vandrar upp någon havsöring hit och om det finns tillräckligt med vatten här för fisken under torrperioder.

Lyckebäcken precis nedströms det goda lek- och uppväxtområdet.

I Lyckebäcken finns stor potential att stärka havsöringsbeståndet genom biotopvård såsom till exempel trädplantering, utläggning av lekgrus och natursten. Bäckens bör även förses med ett fredningsområde.

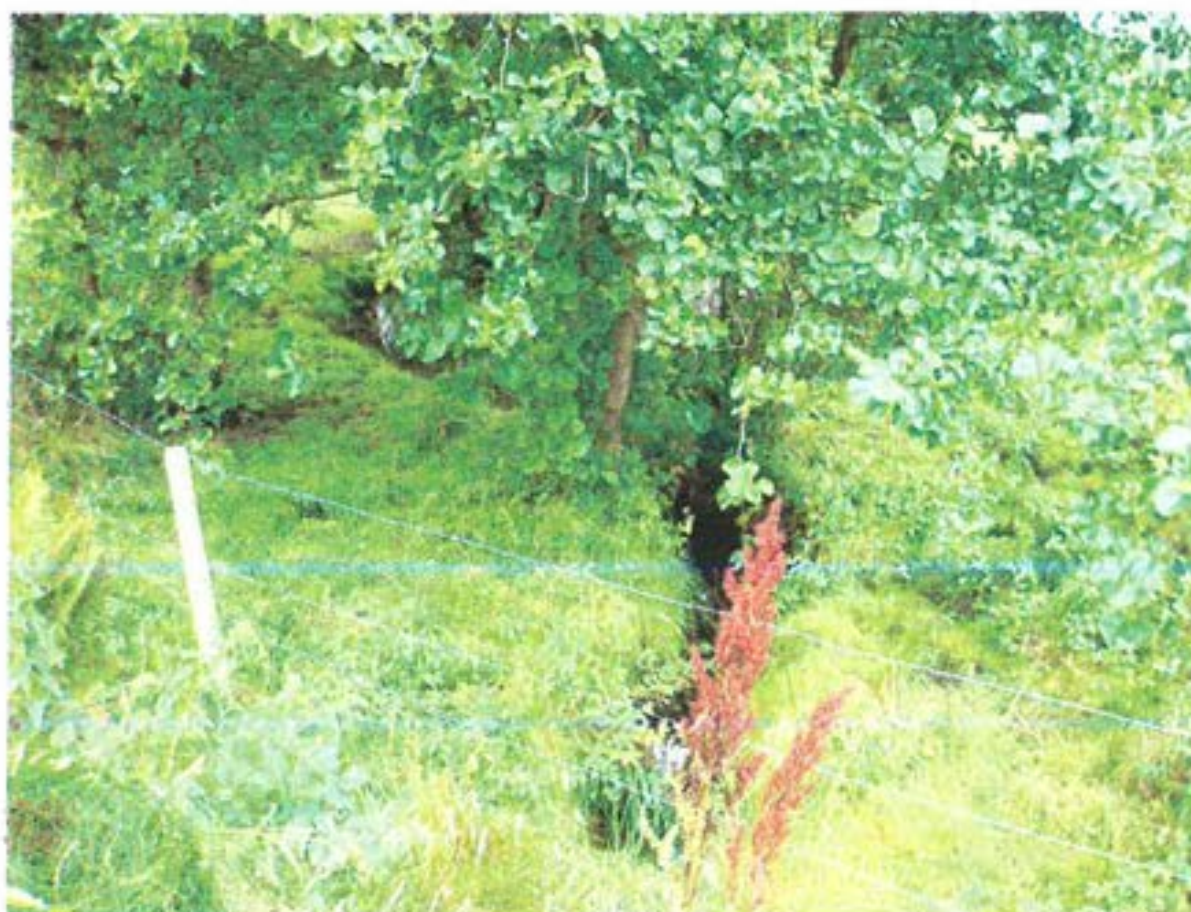
Dalenbäcken.

Vattendrag nr 9 mynnar ut i havet strax norr om lilla Överön. Dalenbäcken har bitvis sträckor som är väl lämpade som uppväxtområden för öring med korta strömsträckor och där emellan höljor där framförallt trädrötter skapar gömställen för fisk. Men det saknas lämpligt lekgrus i bäcken. Bottensubstratet består främst av lera och finsediment. En annan orsak till att ingen öring observerades i bäcken kan vara vattentillgången. Trots en nederbördsrik sommar var vattennivån mycket låg i bäcken.
