Fiskevårdsåtgärder i Kungälv 2010

Vävrabäcken

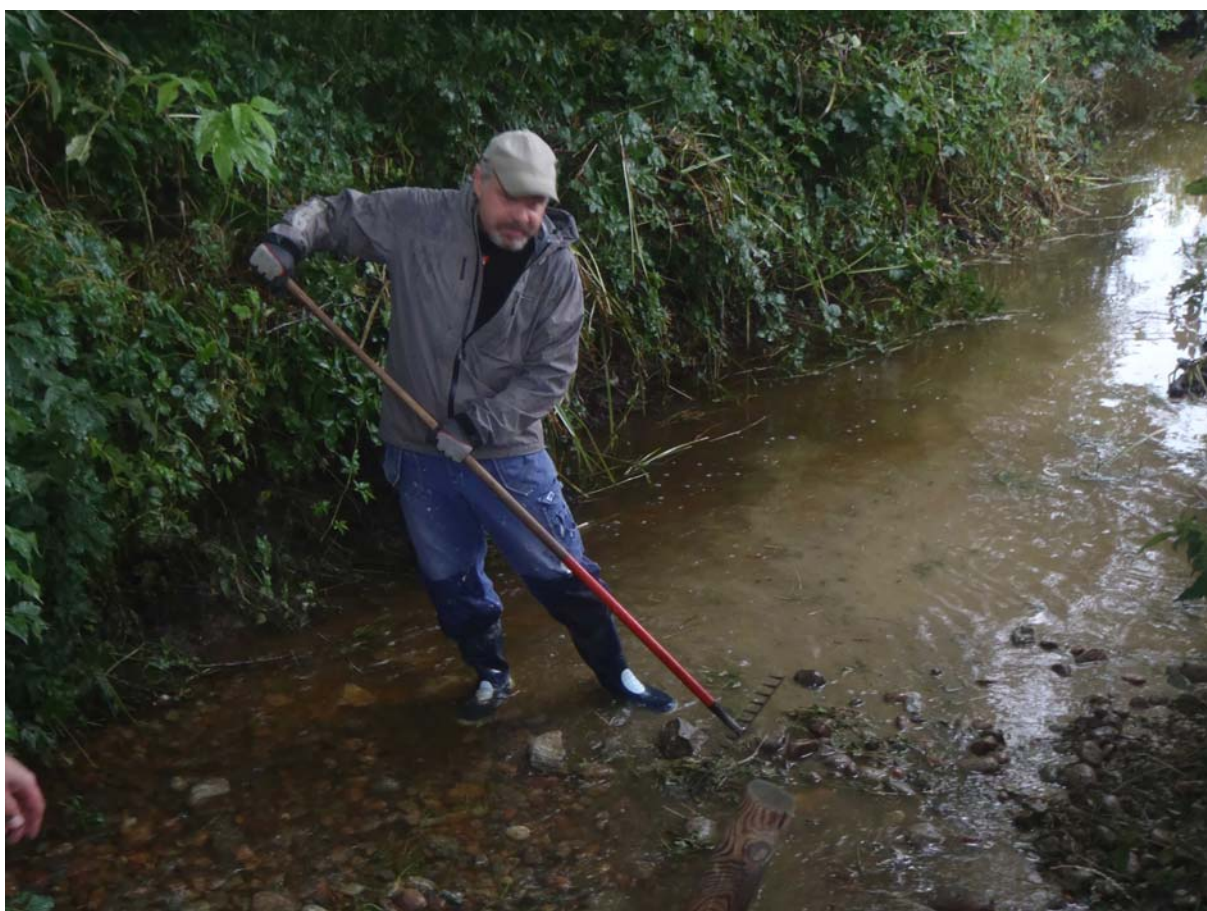
Biotopvård i Komarksbäcken
