Fiskevårdsåtgärder i Kungälv 2012

Västsveriges fiske och fiskevård
Niclas Åberg

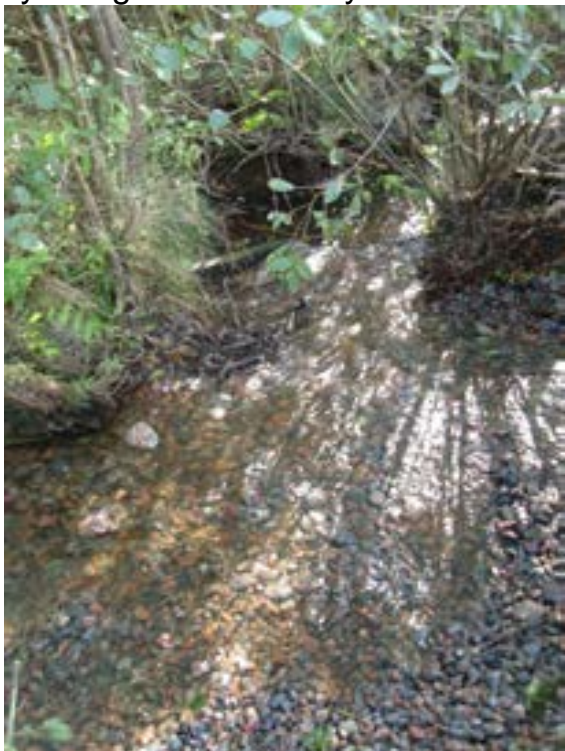
Nytt lekgrus i Grannebyån

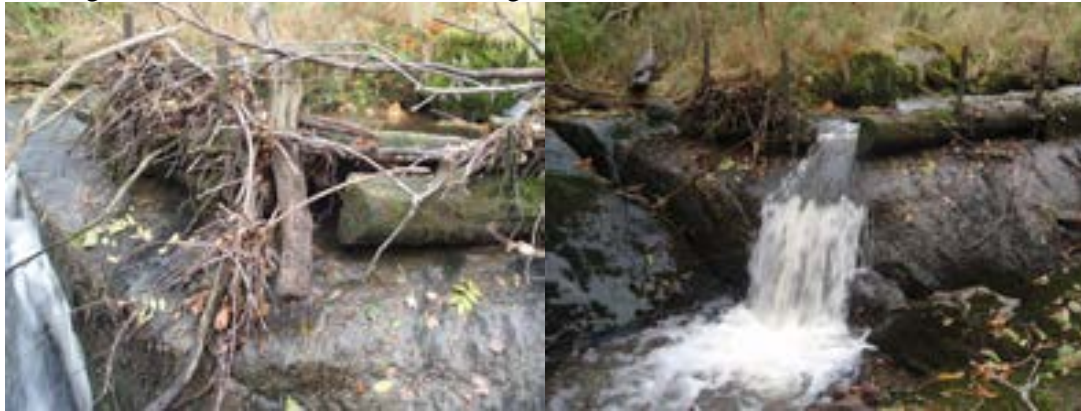
Fiskvägen i Ormobäcken före och efter åtgärd

Under året har vi kontrollerat nio fiskvägar och reparerat tre stycken samt röjt upp i resten av dem. I Grannebyån har vi röjt undan de sista resterna efter bäverdämnet vid Skårby. I Ormobäcken, Kollerödsbäcken, Solbergsån och Vallby å har vi röjt undan skräp, stockar och grenar i fiskvägarna för att underlätta för fisken att vandra förbi hindren. Vi har även arbetat med fiskvägen i Solbergsån som var igensatt och demolerad.

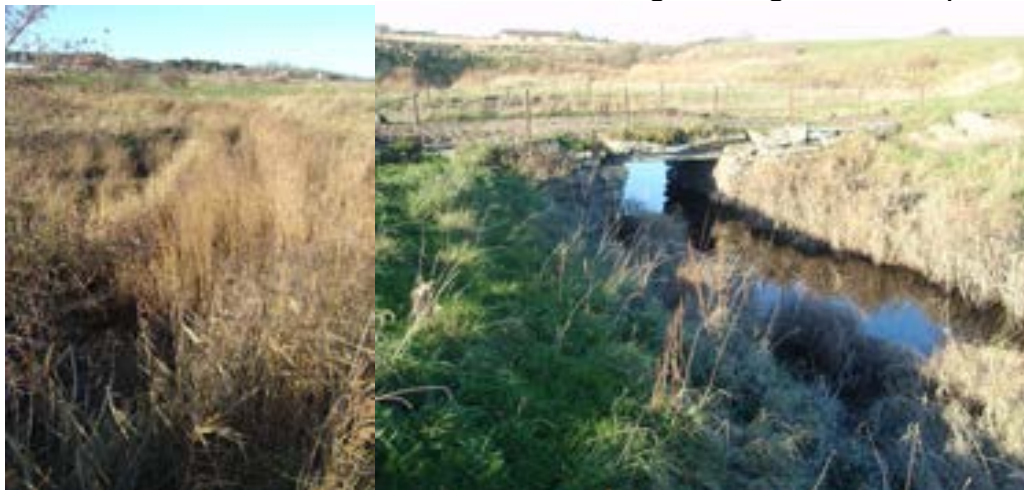
Delområde 4; har i dagsläget inga lekområden för havsöring även goda uppväxtområden saknas nästan helt. Men då rovfiskar som abborre och gädda saknas i vattendraget kan en del öring ändå växa upp här. Denna sträcka saknar nästan helt beskuggande träd och vassen täcker en stor del av åfåran. I biflödet från Kode finns det förutsättningar att åstadkomma förbättringar genom biotopvård samt åtgärda ett vandringshinder (kulvert).

Vassen dominerar sträckan med undantag för några kortare partier

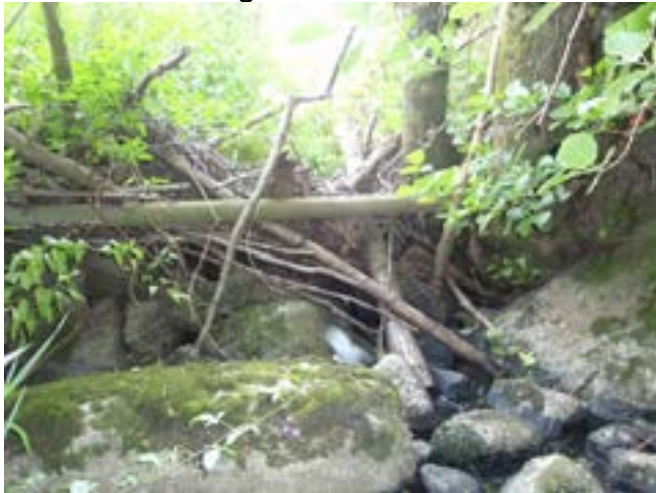
Dämme före åtgärd

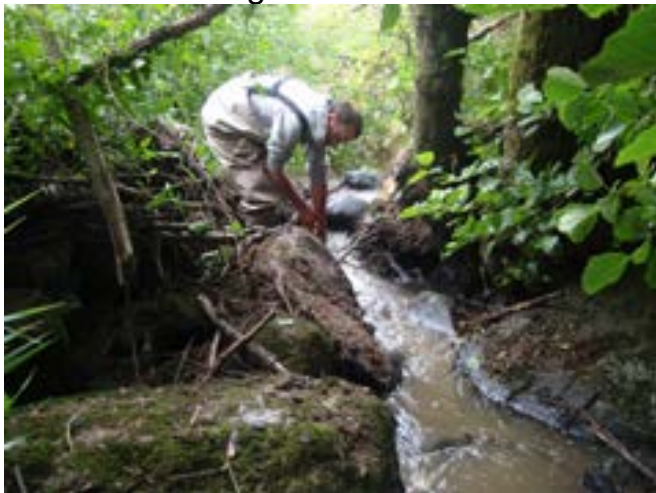
Dämme efter åtgärd
