Detaljplan Kode nya skola

**Bergteknisk undersökning för underlag till detaljplan
PM Bergteknik**

Datum
2022-04-13

Uppdragsnummer
205835

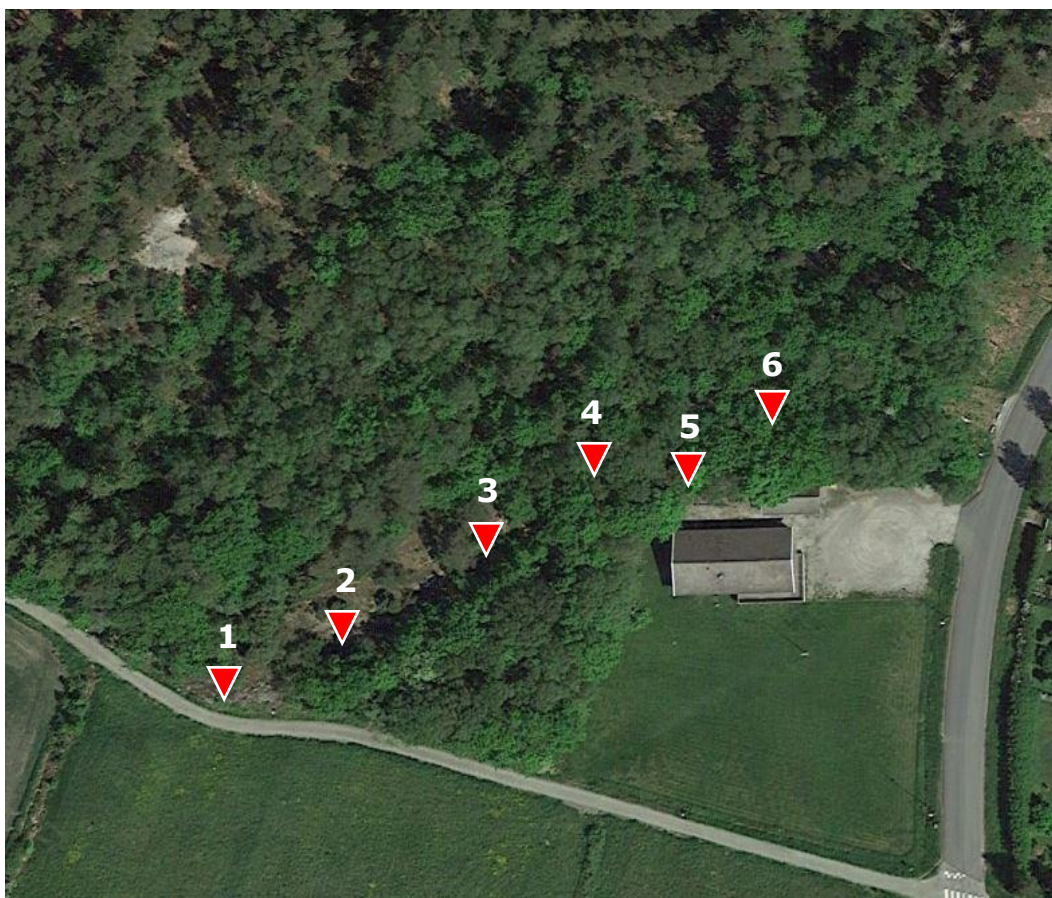
Figur 2. Närbild på området där ny skola och idrottshall planeras. Fastighetsgränser och förslag på planskiss visas i Figur 3. Punkt 1 – 6 visar ungefärlig placering där radonmätning på berg utförts.

Vid utförda mätningar med gammaspektrometer på berggrunden har värden motsvarande lågradonmark uppmäts. Berggrunden inom detaljplaneområdet ska därmed betecknas som lågriskområde avseende radonförhållanden. Föreliggande markgasundersökning har inte tagit i beaktning eventuellt fyllnadsmaterial vid exploatering. Det rekommenderas att en radonmarkklassificering utförs i byggskedet för att utvärdera den samverkande effekten av berggrund och fyllnadsmaterial.

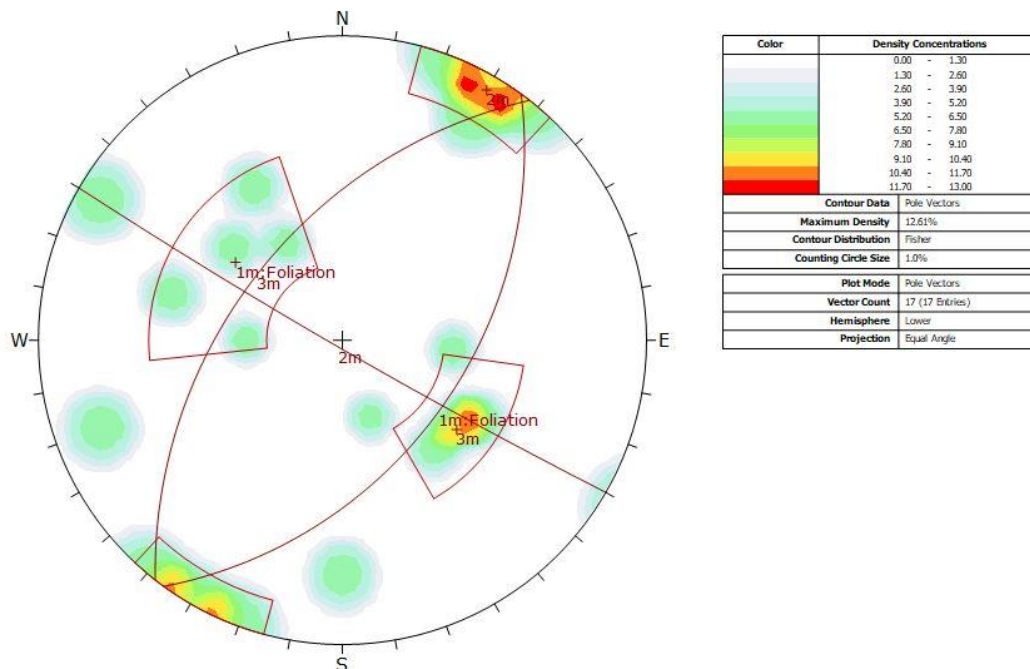
Figur 4. Poldensitetsdiagram som visar tre huvudsprickgrupper och slumpmässiga sprickor. 1m visar foliationen som stupar åt sydöst, 2m visar en vertikal sprickgrupp som stryker NV/SO och 3m visar en sprickgrupp som stupar åt nordväst.

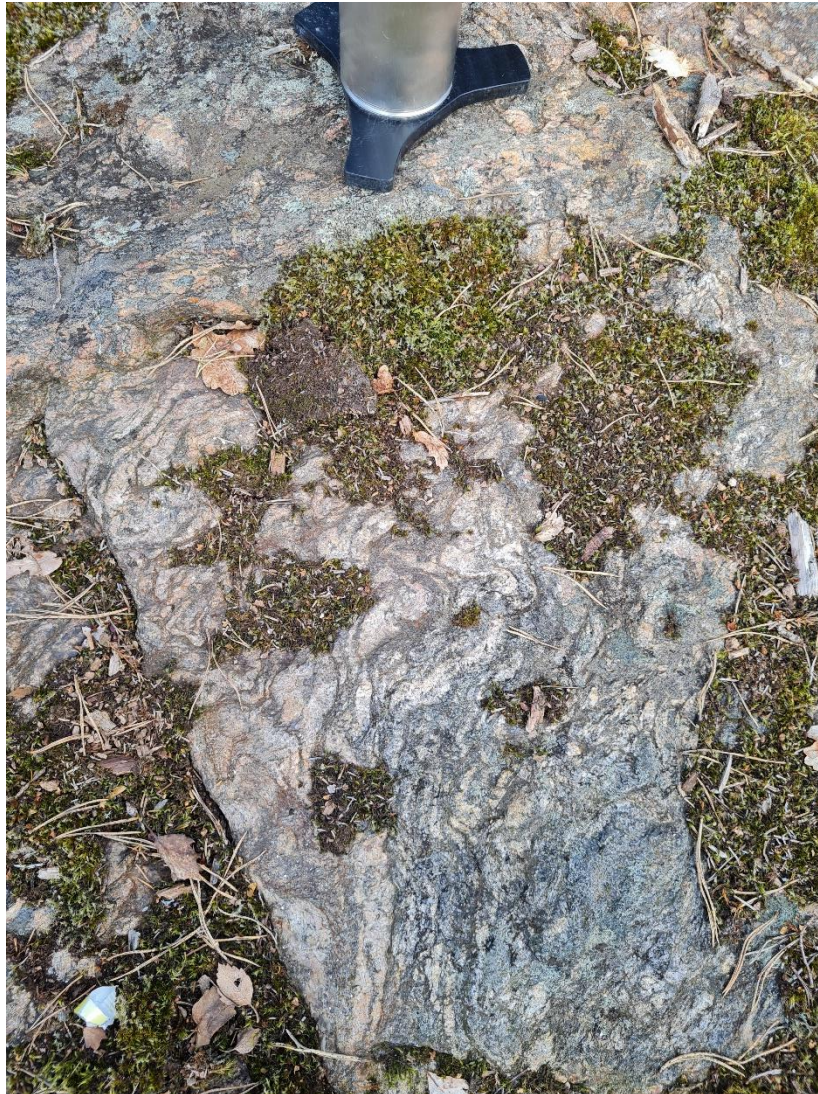
Bergarten i området tillhör Stor Le-Marstrandformationen som är en grå till rödgrå sedimentär gnejs med ådrad och veckad struktur samt migmatitiska inslag (Fig. 5). Foliationen är flack till medelbrant (35 – 60°) och stupar något varierande mellan öst och sydöst. En andra sprickgrupp är motstående foliationen (ca 180°) och stupar medelbrant åt nordväst. En tredje vertikal sprickgrupp med nordväst-sydostlig strykning återfinns regelbundet. Gnejsen är medel- till grovkornig och bergmassan spricker generellt upp storblockigt med sprickavstånd om 0,5 – 2 meter. Vid de hållar som undersökts bedöms bergets kvalitet generellt till Bergtyp 1 enligt tabell 2.6-1 i TK Geo 13. Dock bör det noteras att denna typ av sedimentära gnejs innehåller mycket glimmer och därmed ofta lokalt klassas som Bergtyp 2 vilket medför ett lägre tillåtet grundläggningstryck. Vittringsgraden bedöms till 1 – 2 enligt ISRM, dvs. frisk till något vittrad.

Figur 5. Fotografi av berghäll med migmatitiska strukturer där en av radonmätningarna utförts.

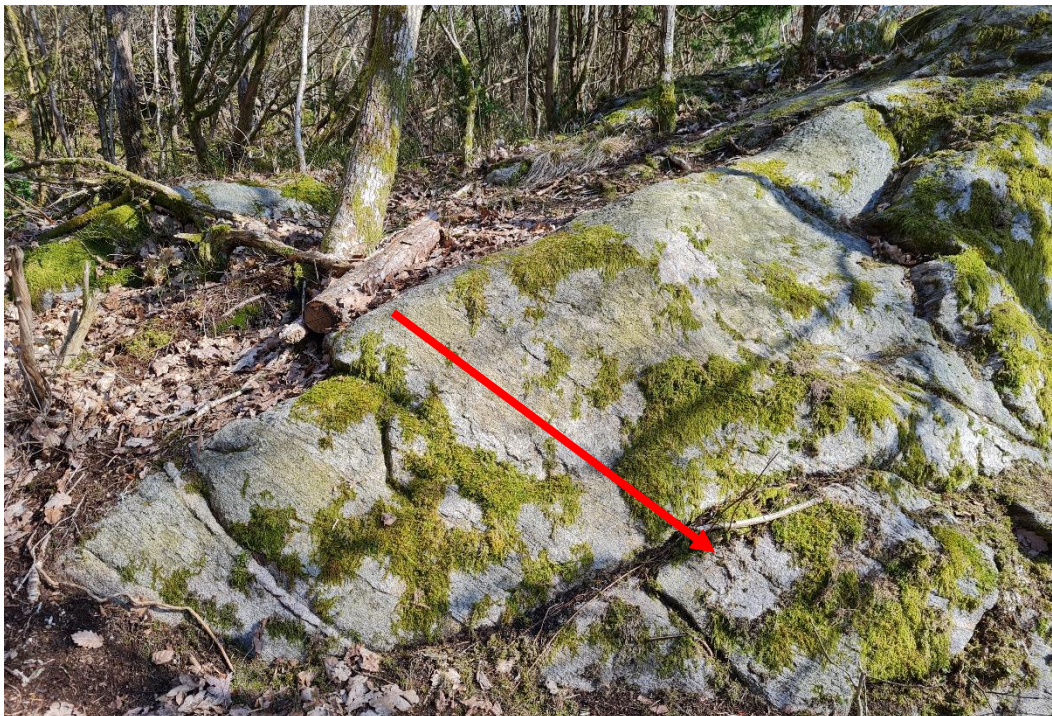
Generellt bedöms risken för ras inom området till låg. Dock föreligger risk för blockutfall där sprängning för bergskärning planeras inom området. Eftersom foliationen och den motstående sprickgruppen stupar medelbrant mot sydost respektive nordväst finns risk för utglidning av block i slänter som stryker vinkelrätt från dessa sprickgrupper (i.e. NO/SV). Där idrottshallen planeras är höjdskillnaderna upp emot 10 meter mellan GC-banan (ungefärlig planerad grundläggningsnivå) och toppen på berget. Detta kommer att medföra en relativt stor mängd schaktmassor. Nordväst om planerad idrottshall stiger terrängen ytterligare och eventuell förstärkning av bergslänter eller terrassering kan bli aktuellt. Stabilitetshöjande åtgärder som rekommenderas är utformning av slänt med lutning 5:1, att små stenar rensas undan och att större block förankras med bult. Öster om planområdet återfinns ett villaområde varpå omgivningspåverkan kan bli ganska hög med avseende på exempelvis buller, vibrationer och dammbildning. En riskanalys för vibrationsalstrande arbeten bör därför upprättas innan bergschaktningsarbeten.

Figur 6. Fotografi av berghäll norr om Scoutkårens huvudbyggnad. Röd pil visar foliationsriktningen som stupar ca 40° åt sydöst vid denna håll.

I enlighet med vad som regleras i detaljplanen ska en bergsakkunnig involveras för en bergteknisk bedömning gällande exempelvis stabilitetshöjande åtgärder och bedömning på plats av dimensionerande grundtryck om bergschaktning eller avtäckning av bergöveryta utförs.
