KUNGÄLVS KOMMUN

GEOTEKNISK STABILITETSUTREDNING DISERÖD

2016-02-01

DISERÖD
GEOTEKNISK STABILITETSUTREDNING

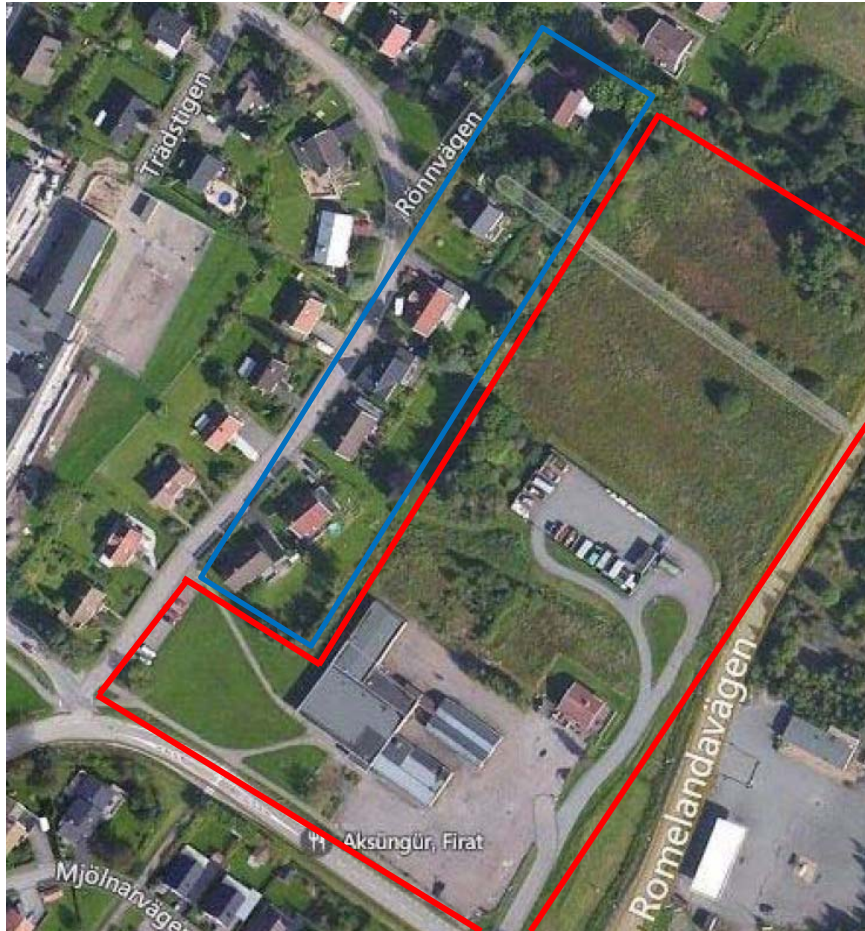
Figur 1 Översikt slänt mellan Rönnvägen och Centrumtomten, aktuellt område markerat i blått och exploateringsområdet i rött (källa bild Bing maps).

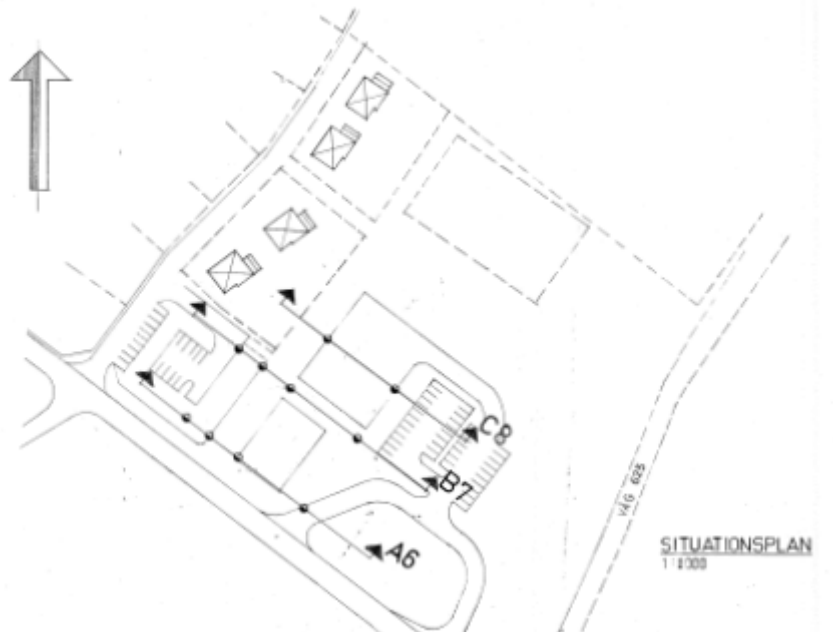
I Brodefors och Mattsons utredning från 1972 finns det 2 sektioner B7 och C8 som ligger i släntens södra del (nära Diseröd 1:20). Sektion B7 ligger i den flackare del av slänten framför den parkering som i dag finns här. Sonderingarna indikerar en något fastare lera. I sektion C8 finns även här en sondering (1) som visar på en fastare lera. Med hänsyn till nu utförd geofysik, punkt AF05 samt Norconsults punkter NC101, NC103 och NC104 har bedömningen gjorts att precis framför fastighet Diseröd 1:20 är den geologiska lokalen troligtvis mer likartad den med lösare lera. Framför parkeringen är den äldre utredningen sannolikt mer representativ.

Figur 2 Plan från äldre utredning Brudefors & Mattson, 1972.

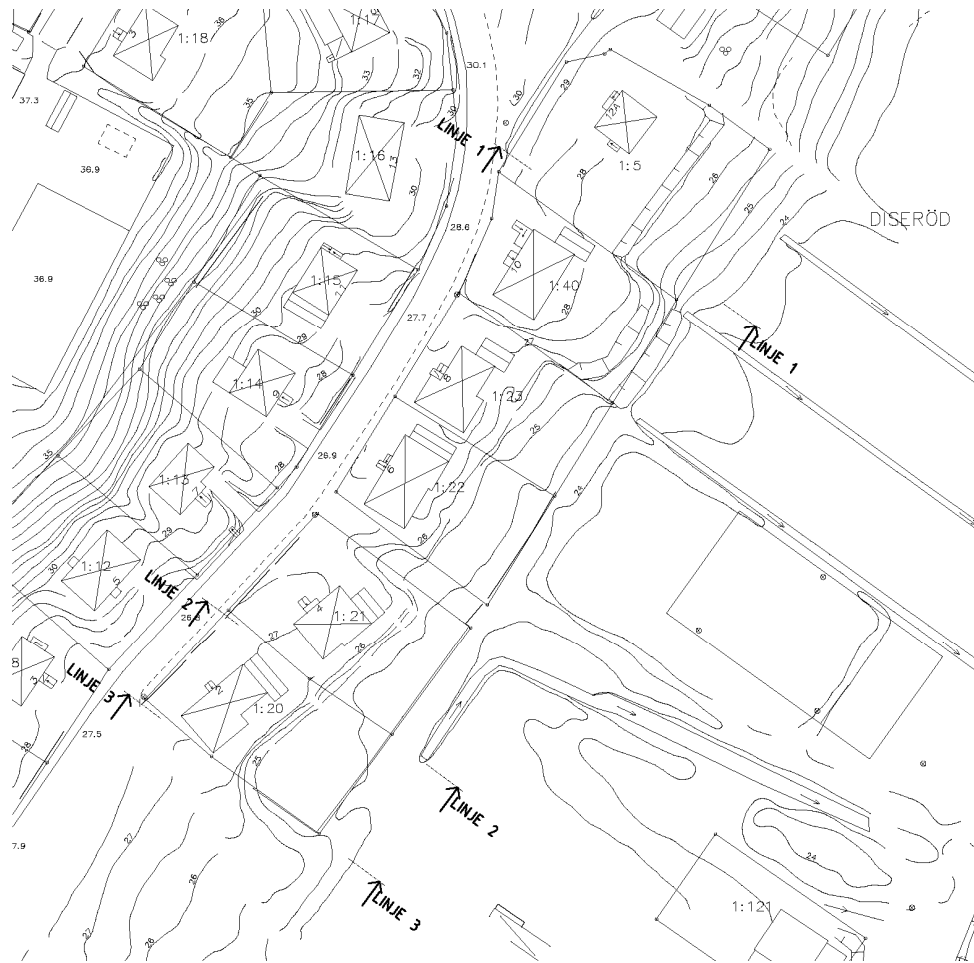
Figur 3 Läge för geofysiska sektioner.

Uppmätt resistivitet indikerar att bergytan ligger på ett begränsat djup i stora delar av slänten. Det material som finns i slänten tycks vara relativt fast för att sedan övergå i ett lösare material så som lera vid större djup i sydöstra delen.

I den bakre delen av slänten har berget utvärderats att ligga ca 2 till 3 m under markytan för att vid släntkrön och mitt i slänten nå ett djup av 5 till 6 m. I sektionernas sydöstra del faller berget av och djupet ökar vilket innebär att underlaget blir svårt att utvärdera. På släntkrön och inom slänten indikerar resultatet att de överst 1- 2 m utgörs av fyllnadsmaterial och/eller torrskorpelera.

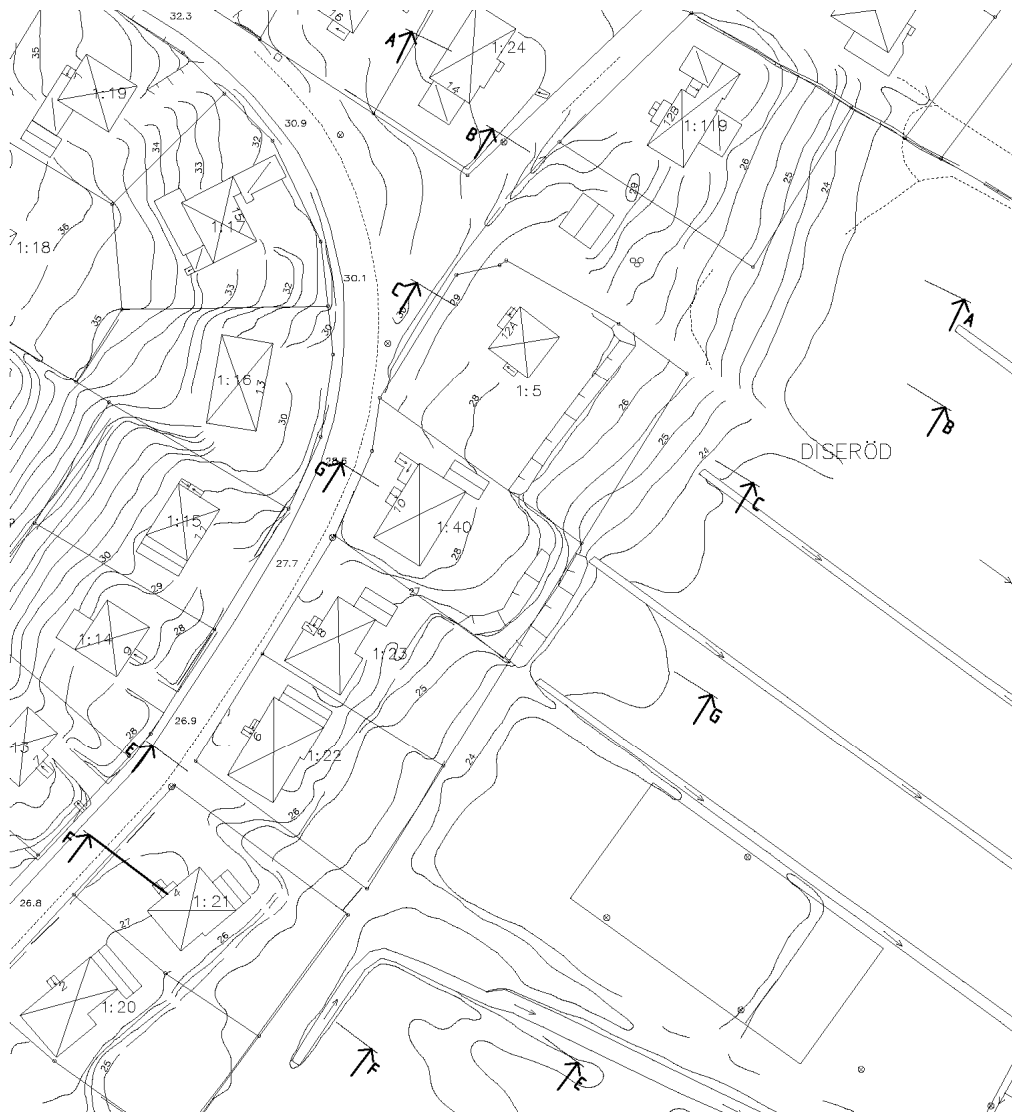
Sex sektioner har studerats och stabilitetsberäkningar har utförts i de tre mest kritiska av dessa (sektion G, E och F), se figur 4 nedan.

Figur 4 Läge för beräkningssektioner.
