FÖRDJUPAD ÖVERSIKTSPLAN (FÖP) YTTERBY

PM GEOTEKNIK OCH BERGTEKNIK

PROJEKTNR.	DOKUMENTNR.
A130637	A130637-4-02-PME-001-REV-B

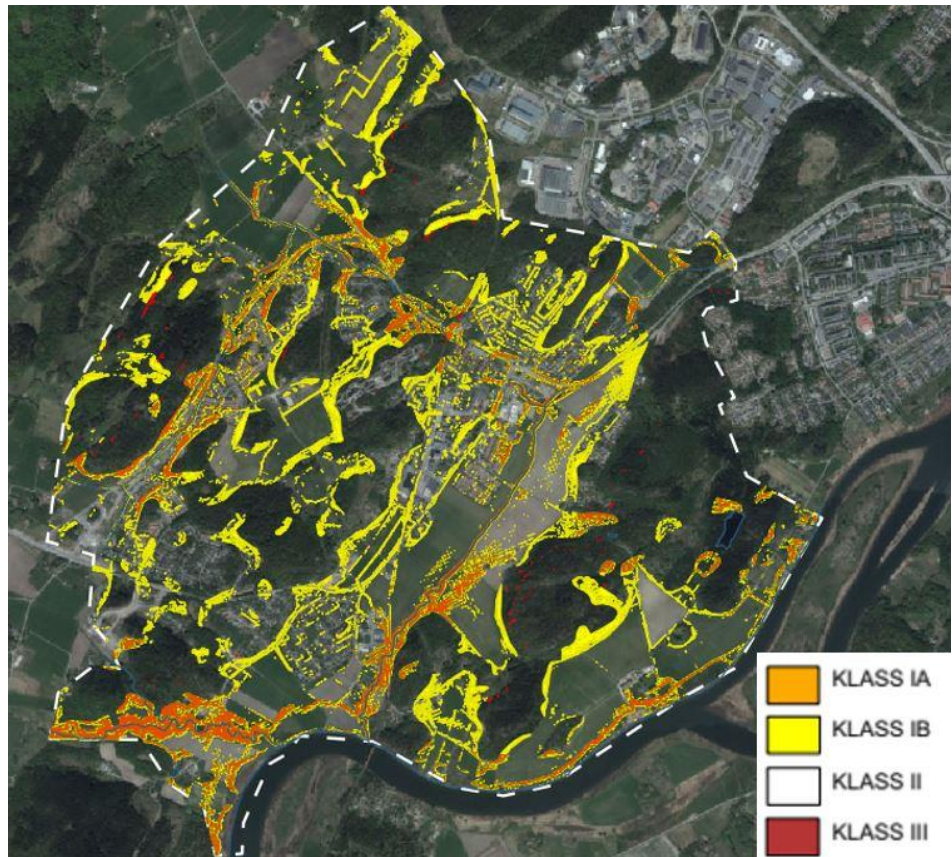
Figur 13. Stabilitetsklassning för området inom FÖP.

Utfallet av beräkningarna beskrivna under 9.1.1 och 9.1.2 presenteras gemensamt i Figur 13. Endast området inom vitstreckad linje har analyserats. Klass II är färglös för att lättare orientera sig inom området, för ökad läsbarhet se bilaga i bilageförteckning.

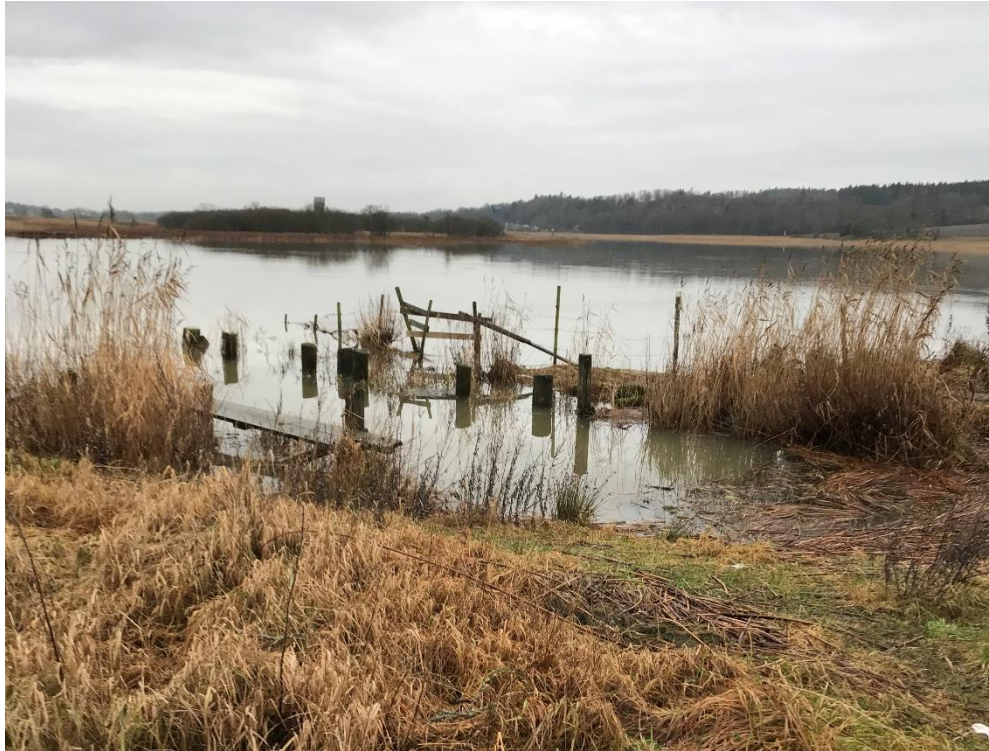
Vid observationspunkt CW1 utgörs marken i huvudsak av åkermark där markytan sluttar svagt ner mot Nordre älv. Vid Nordre älvs strandkant är marken främst bevuxen med vass, se Figur 20. Vid tidpunkten för platsbesöket observerades vattenansamlingar på åkermarken vilket kan indikera på artesiskt porvattentryck i jorden. Ett läkt skredärr observerades i åkermarken, se Figur 21.

Figur 20. Nordre älvs strandkant vid observationspunkt CW1 (COWI AB, 2019)

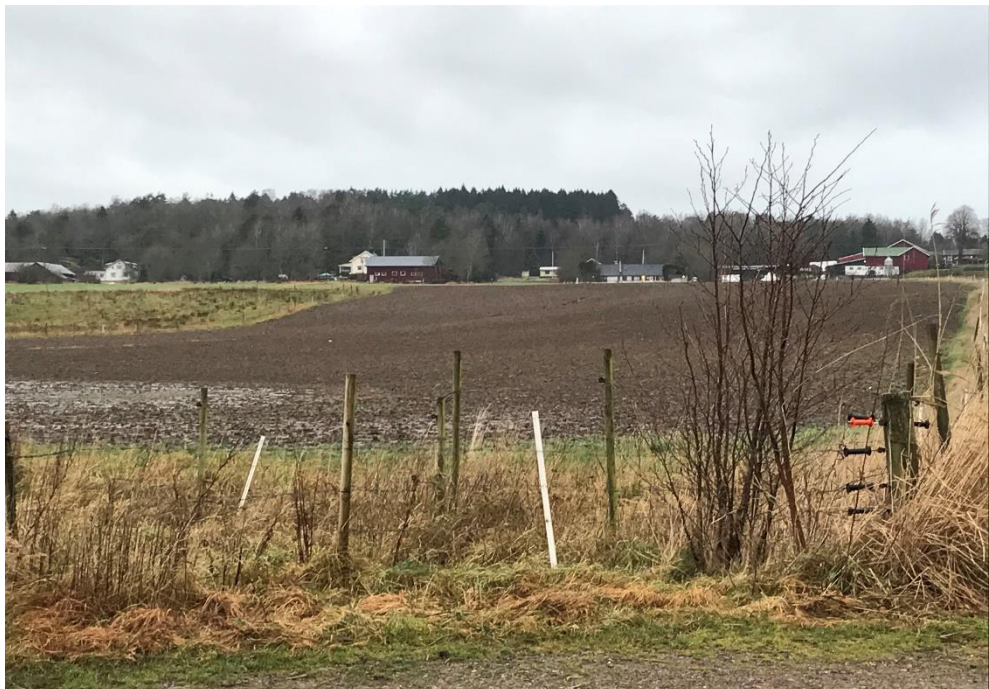
Figur 21. Lågt skredärr vid observationspunkt CW1 (COWI AB, 2019)

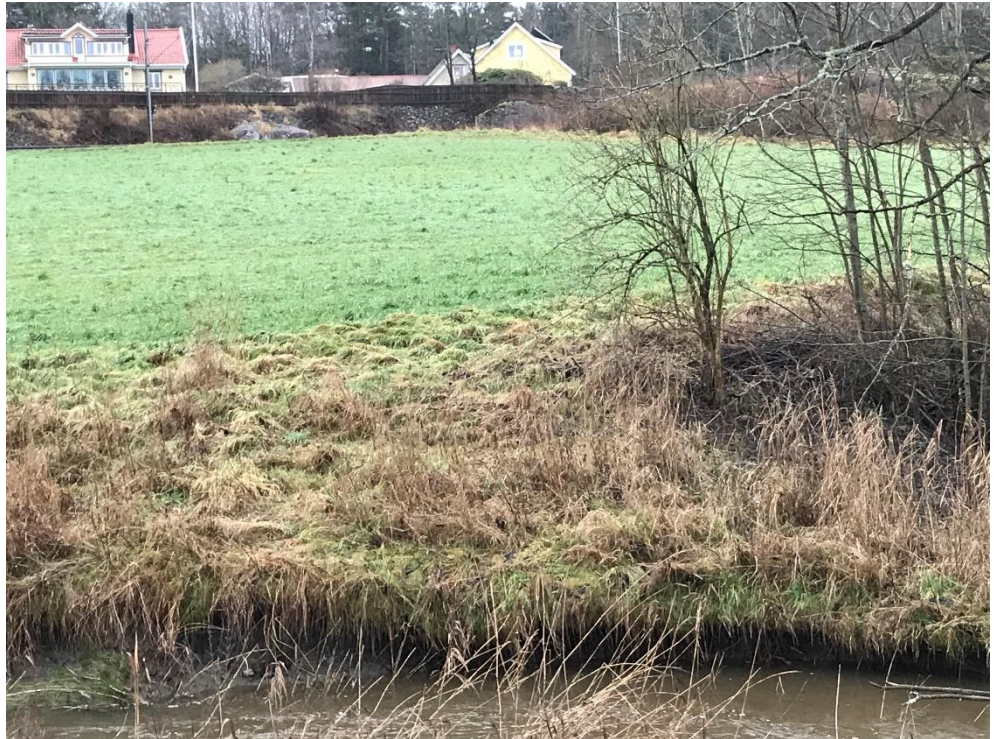
Observationspunkt CW2 avser området innan Kyrkebäcken mynnar ut i Nordre älv. Vattendraget är meandrande och det pågår en viss erosion och lutande samt nedfallna träd har observerats. I nära anslutning till Kyrkebäcken går Bohusbanan, se Figur 22, och det finns även enstaka bostadshus.

Figur 22. Kyrkebäcken vid observationspunkt CW2, längst upp till vänster i bild, syns Bohusbanan (COWI, AB)

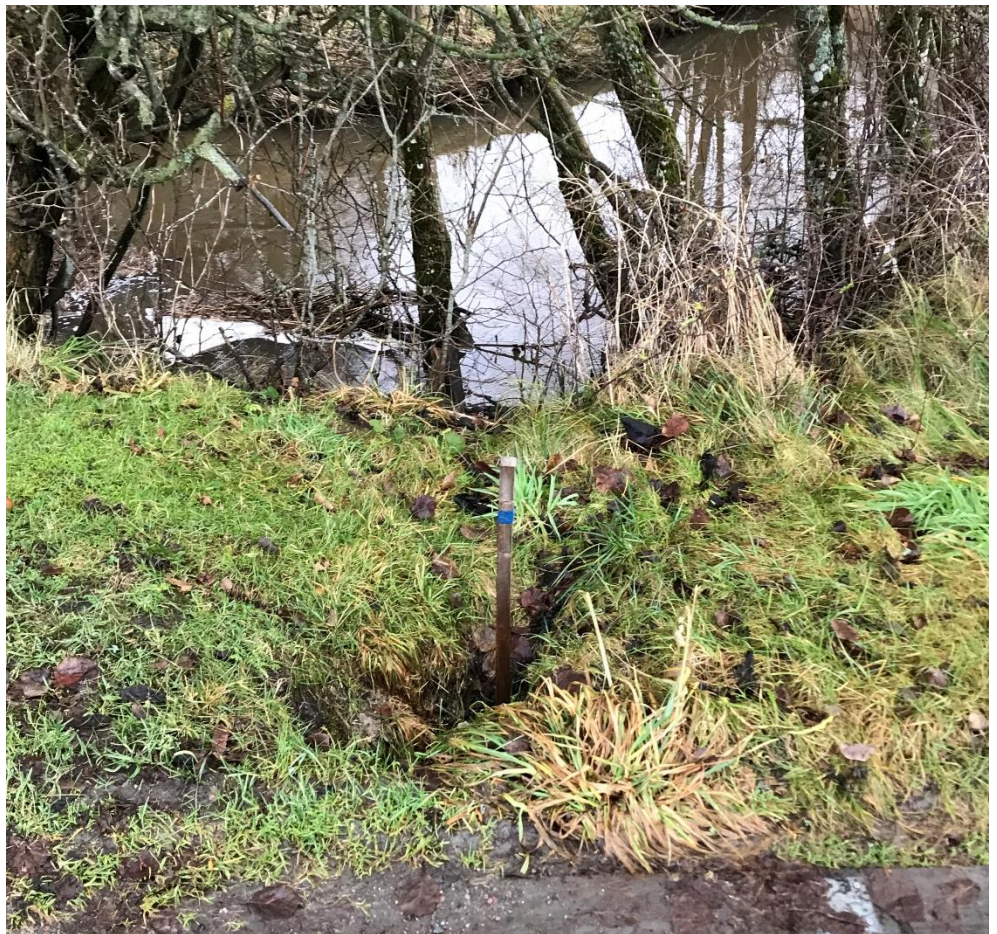
Figur 23. Observerat hål mellan Kyrkebäcken och en lokal grusväg (COWI AB, 2019)

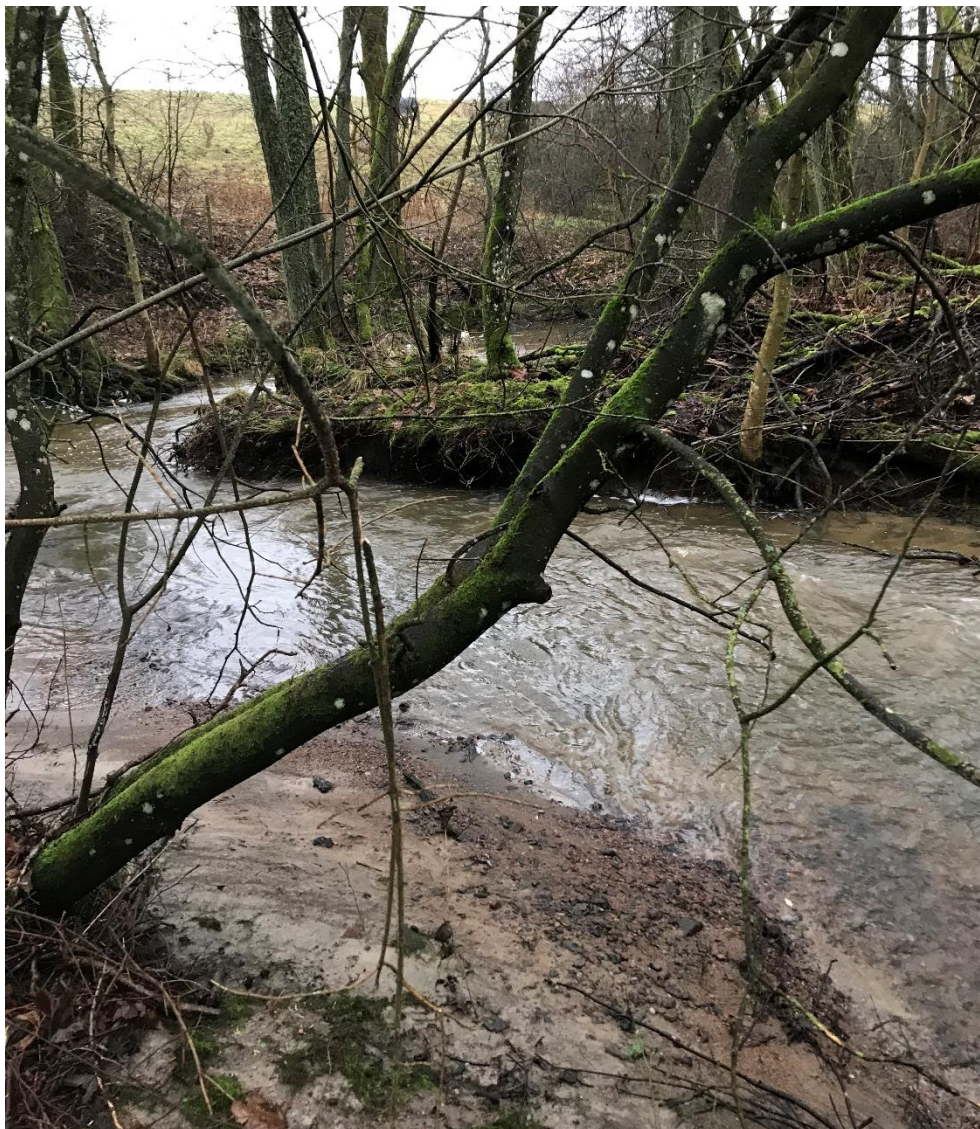
Observationspunkt CW3 avser korsningen mellan Östergårdsgatan och Ormobäcken. Ormobäcken är meandrande och det pågår erosion längs strandlinjen och lutande samt nedfallna träd har observerats, se Figur 24. Ormobäcken har kulverterats under Östergårdsgatan och sprängstensfyllning har lagts ut som erosionsskydd. En viss nedsjunkning av sprängstenen runt röret observerades i fält, se Figur 25.

Figur 24. Vattendraget vid observationspunkt CW3 med tydliga tecken på erosion och sedimentation av jord längs strandkanterna (COWI AB, 2019)

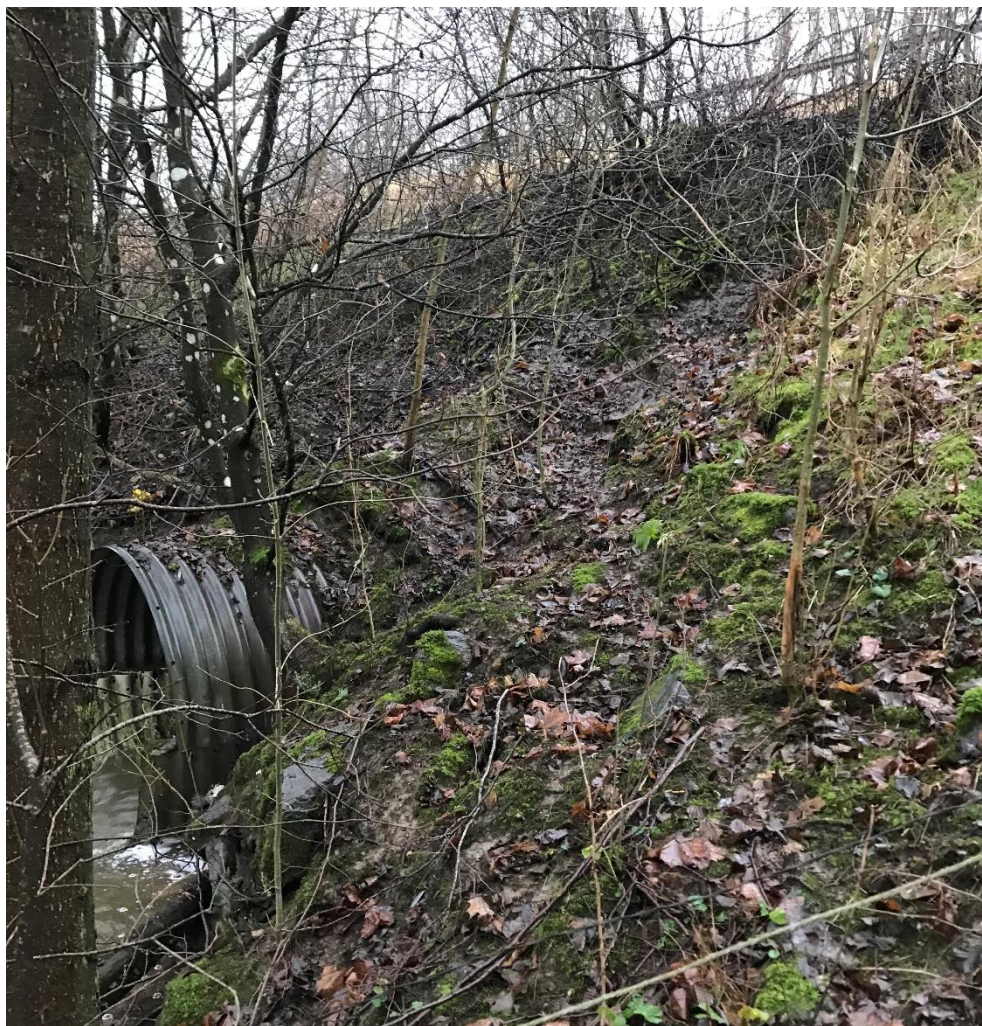
Figur 25. Kulvertering av Ormobäcken under Östergårdsgatan vid observationspunkt CW3 (COWI AB, 2019)

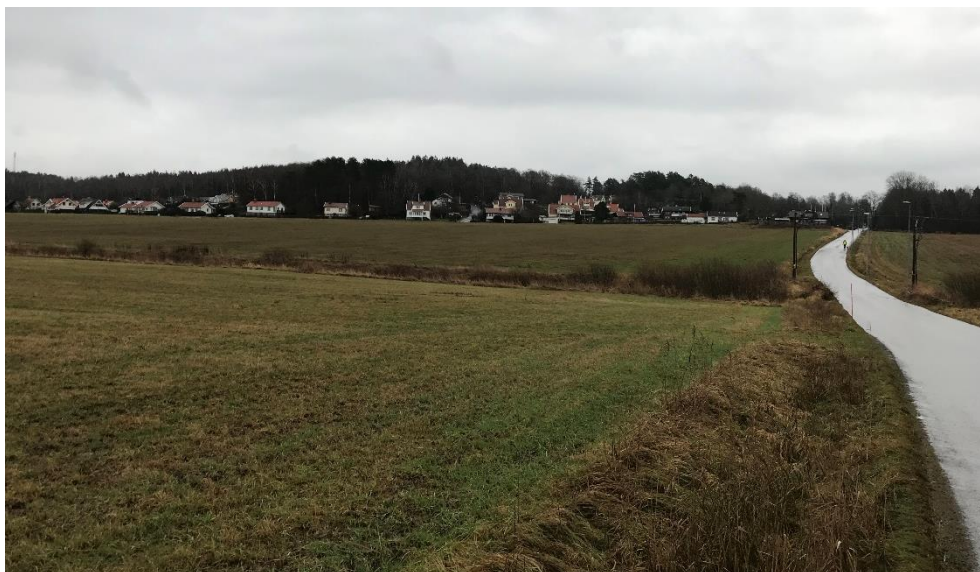
Observationspunkterna CW6-CW9 ligger inom Ytterbys centrum. Marken utgörs av exploaterade ytor med byggnader och gator samt av åkermark och skogsbevuxna höjdparter med berg i dagen. Observationspunkterna följer Kyrkebäcken som löper genom Ytterby centrum. Vid observationspunkt CW6 finns två åkrar där markytan sluttar ner mot Kyrkebäcken, se Figur 26. Vid observationspunkt CW9 har vattendraget kulverterats under järnvägsspåret se Figur 27.

Figur 26. Markytan som sluttar ner mot Kyrkebäcken vid observationspunkt CW6 (COWI AB, 2019)

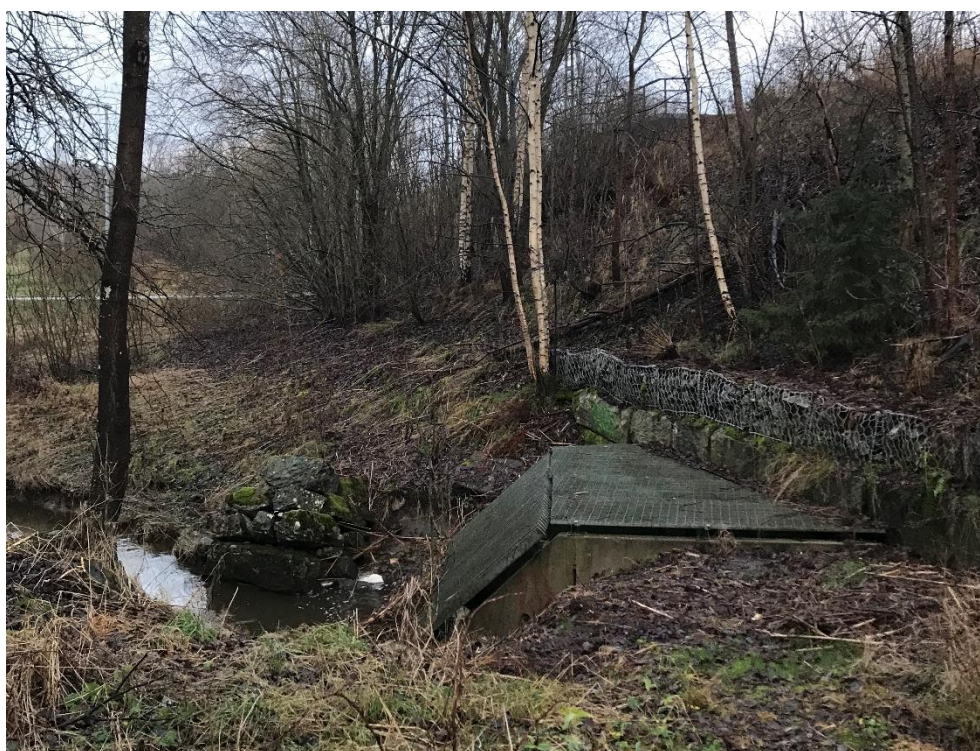
Figur 27. Stödkonstruktion och kulvertering av vattendraget under Bohusbanan vid observationspunkt CW9 (COWI AB, 2019)

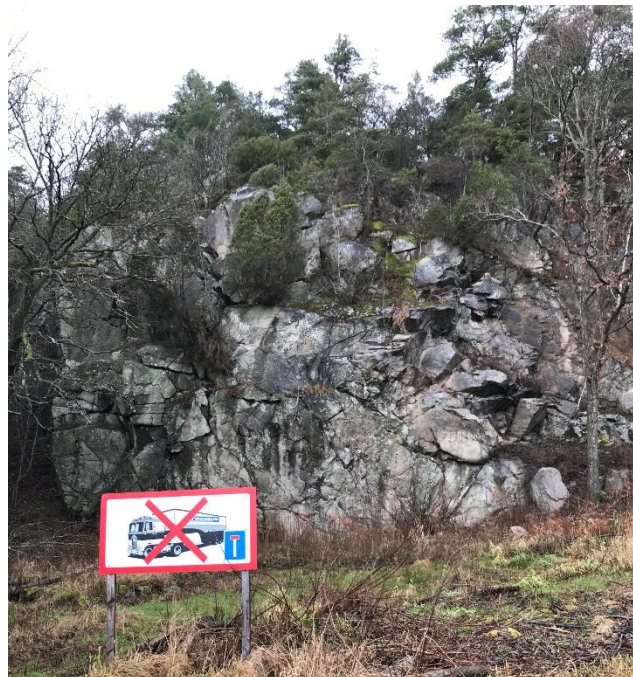
Figur 30. Sprickfrekvensen inom området varierar mellan <math><1</math> spricka/m till 2–3 sprickor/m.

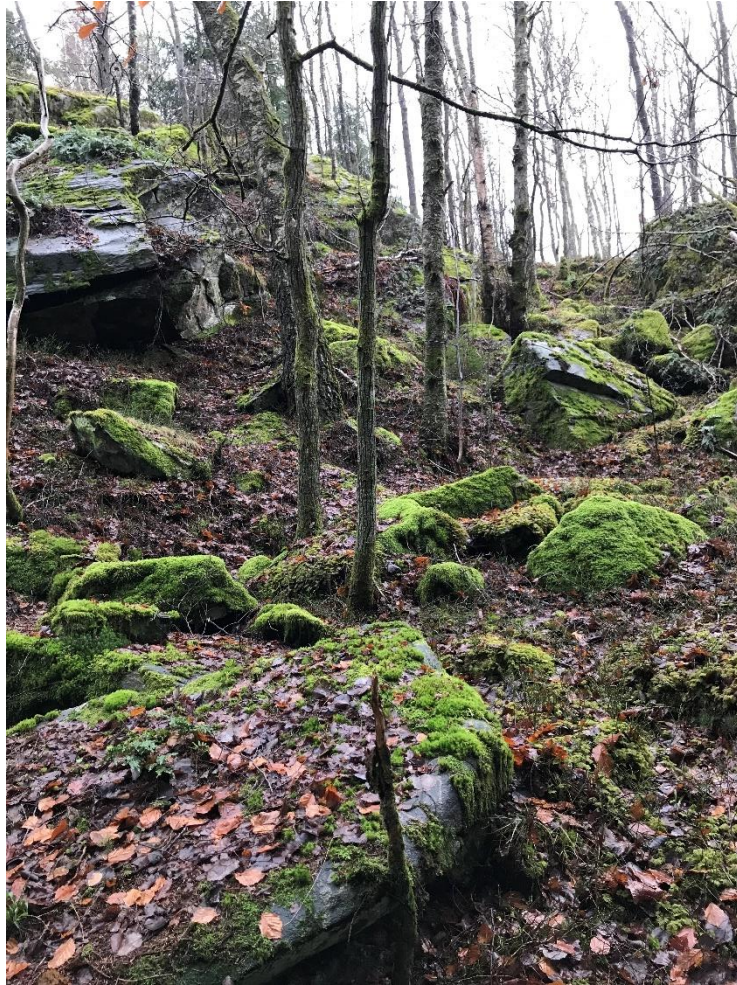
Figur 31. Det påträffades även områden med frekventa blockutfall, här beväxta med mossa vilket antyder att de flesta av blocken har rasat ut för flera år sedan.

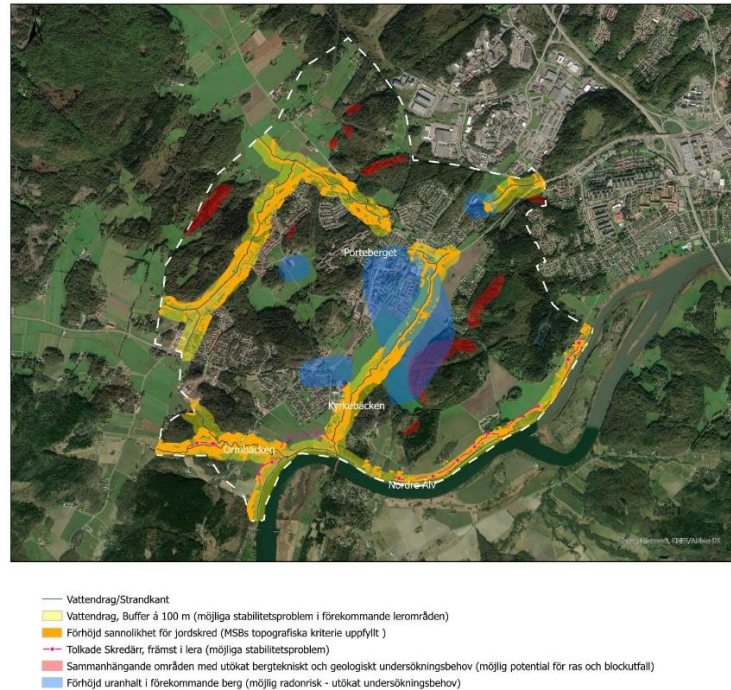
Figur 35. Karta över identifierade riskområden. Se även Bilaga 4.

Utförd utredning har sammanställts grafiskt i karta över identifierade riskområden, Figur 35 eller i bilaga, se bilageförteckning.
