Projekterings-PM/Geoteknik

Rishammar 2:86 - Kareby park

Kungälv
Detaljplan

Bohusgeo AB 2024-10-29

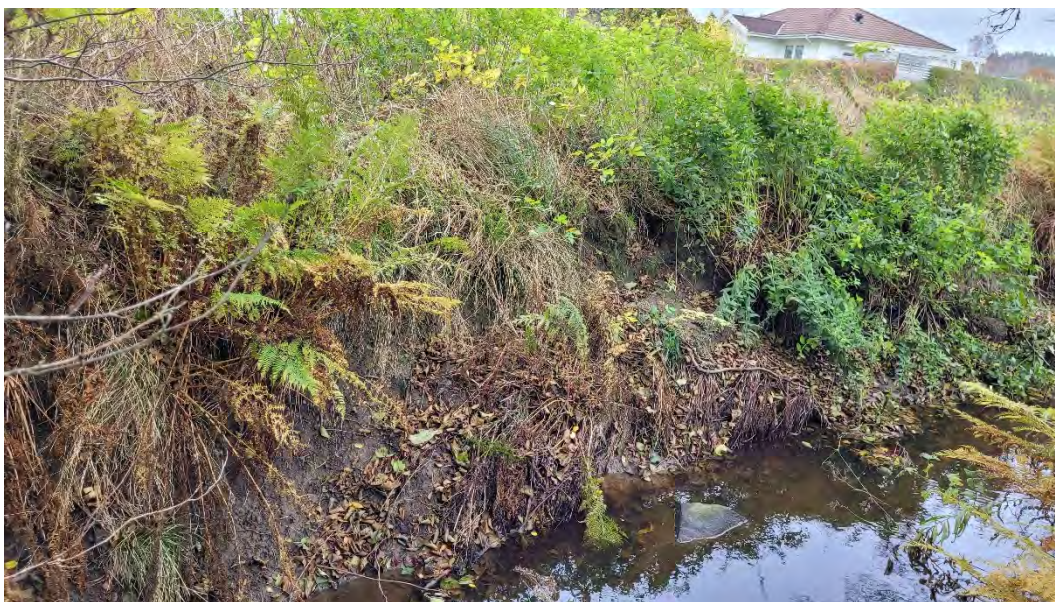
Cirka 100 m söder om detaljplaneområdet finns en bäck. Nivåskillnaden mellan släntfot och släntrön i bäcken är ca 2 m. Marken mellan släntrön och detaljplaneområdet är i huvudsak plan och horisontell. Enligt okulärbesiktning pågår det erosion längs delar av bäcken och slänterna står ställvis mycket brant.

Figur 2. Foto tages över bäcken, söder om området.

Utbredning av ett sekundärskred med sensitivitet 50 påverkar ett område ca 20 m bakom släntrön. Vilket ger god marginal för att detaljplaneområdet ej skall påverkas av eventuellt sekundärskred. Vår bedömning är att bäcken ej behöver erosionskydd, med avseende på skredrisk för detaljplaneområdet 100 m norr om bäcken.

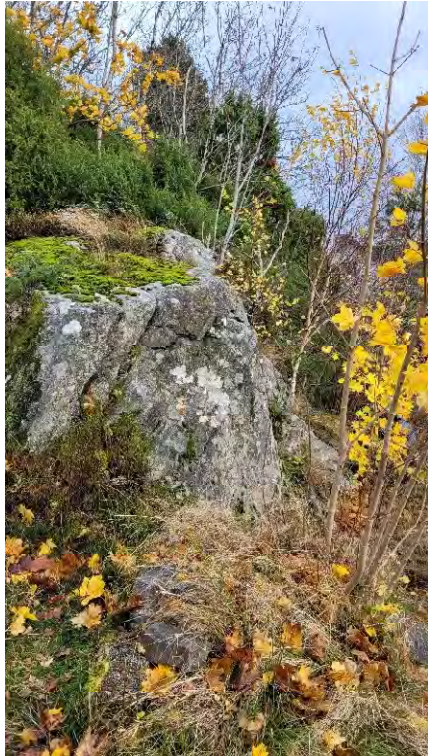
Figur 1. Förekommande bergart: granodiorit. Bilden tagen i punkt 8, se kartmaterial nedan.

I undersökningsområdet har tillgänglig bergsslänt med sprickor undersökts (punkt 8 i kartmaterial) se Tabell 1, karteringen utfördes 2024-10-21. Bergsslänten har en rå yta och noterade sprickor har ett avstånd mellan ca 0,5 och strax under ca 1 m. Sprickvidden varierar mellan ett par millimeter och ett par centimeter, i de bredare sprickorna observerades sprickfyllnader.

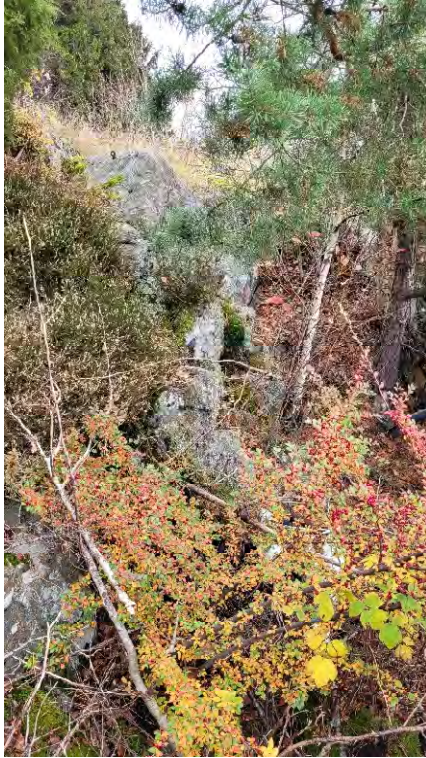
Figur 2. Typiskt utseende över bergspartiet. Bilden tagen i punkt 10, se kartmaterial nedan.

Det kan inte uteslutas att idag markbundna block kan vid markarbeten samt rivning av befintlig byggnad bli instabila, se foto 5-7. Vi rekommenderar att besiktning av berget utförs i samband med exploatering när bergslänterna är synliga.

- Byggnader bör ej föreläggas närmare än 10 á 15 m från bergsslänterna som en säkerhetszon för eventuella blockutfall. Krävs byggnation närmare än så skall besiktning utföras av bergsakkunnig för att bedöma eventuellt behov av stabilitetsförbättrandeåtgärder.
- Vid schakt finns risk för destabilisering av bergblock föreligga. Erfordras schakt vid berget skall det säkerställas att inga instabila block förekommer i ovanliggande mark.
- Om människor vistas mer än tillfälligt i anslutning till områden där istappar och svallis bildas kan det vara aktuellt med isrensning.
- Under exploatering samt efter avslutad exploatering rekommenderas en inspektion av bergsslänter och skärningar att utföras.
