# Detaljplan Gärdet 1:1

PM Geoteknik/Bergteknik

**DOKUMENTNAMN:** 1173-PM-01 Geo-/Bergteknik

**DATUM:** 2024-11-15

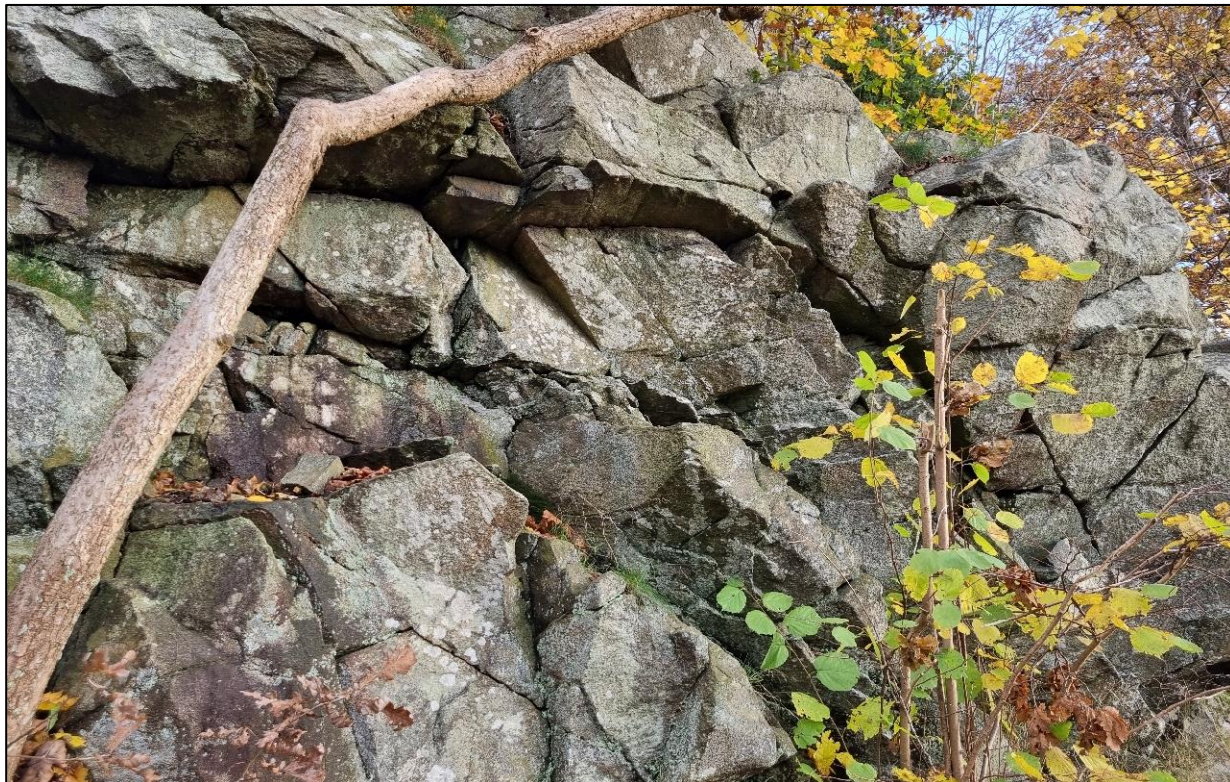
Väster samt norr om planområdet blir terrängen mer kuperad och övergår till ytligt berg och bergslänter. Vid ytliga berghällar vilar oftast ett tunt jordtäckte ovan. Bergslänterna är generellt branta där vertikal lutning har observerats.

**Figur 7-4 – Översiktsbild över västra bergslänten. Berget är uppsprucket och vegetation klär delvist bergslänten.**

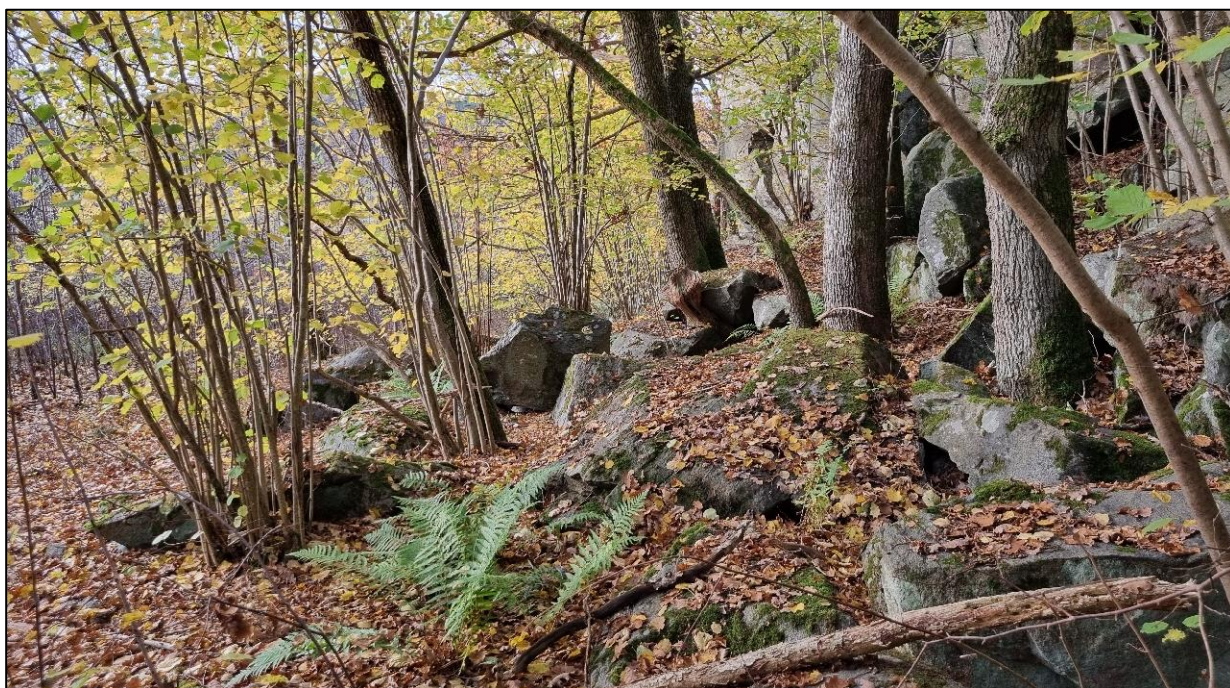
Marknivåerna för västra bergskärningen är mellan ca +10 och +35 enligt erhållen grundkarta, norra bergskärningen är mellan ca +17 och +25. Figur 7-4 till Figur 7-7 visar översiktsbilder på bergskärningarna. Blockutfall upp till 10 m kan observeras för båda bergskärningarna.

**Figur 7-5 – Observerade blockutfall vid västra bergskärningen, ca 5 – 10 m ut från berget.**

Inom planområdet planeras byggnationer där bergschakt erfordras. I anslutning till planområdet förekommer bergslänter som är relativt uppspruckna med spår av blockutfall. I samband med vibrationsalstrande arbeten kan uppsprickning framkomma i berggrunden både inom och i anslutning till planområdet. Sprängarbeten ska utföras enligt vibrationskrav från Kungälv sjukhus. Det erfordras försiktig och skonsam sprängning i området för detaljplanen.

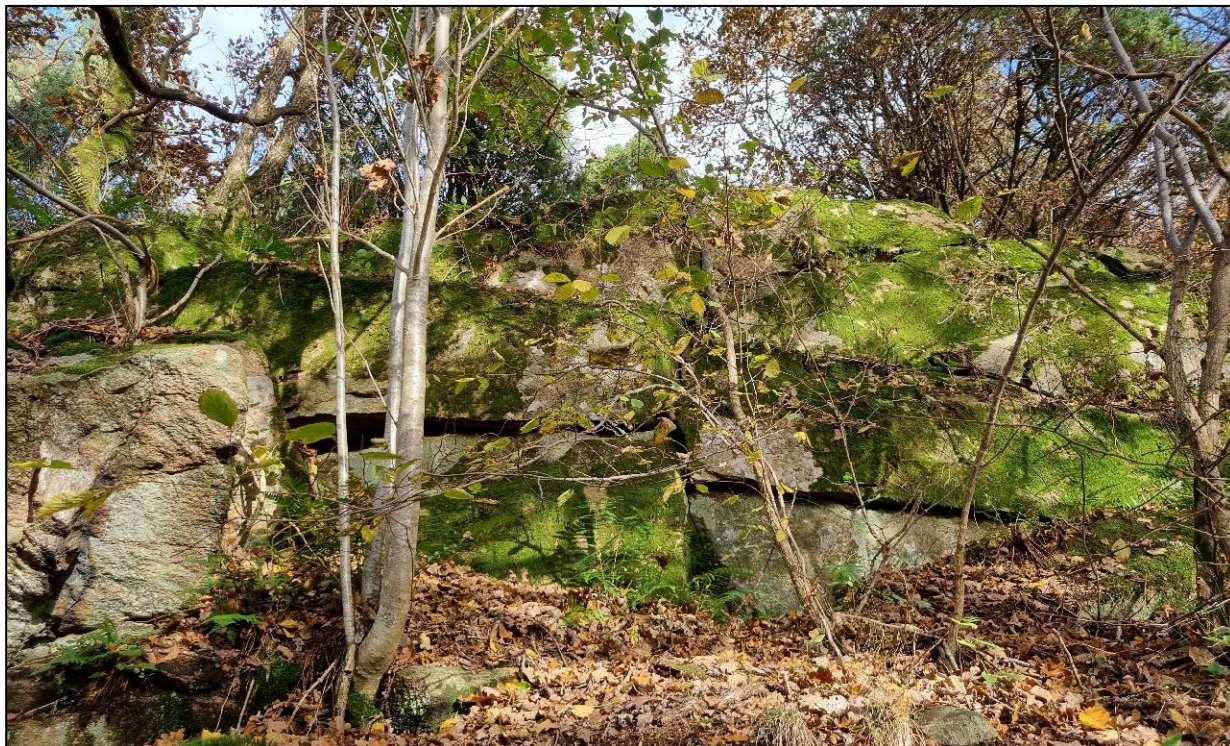
**Figur 7-6 – Översiktbild över norra bergslänten. Vegetation i form av mossa och annan diverse växtlighet klär sporadiskt bergslänten.**

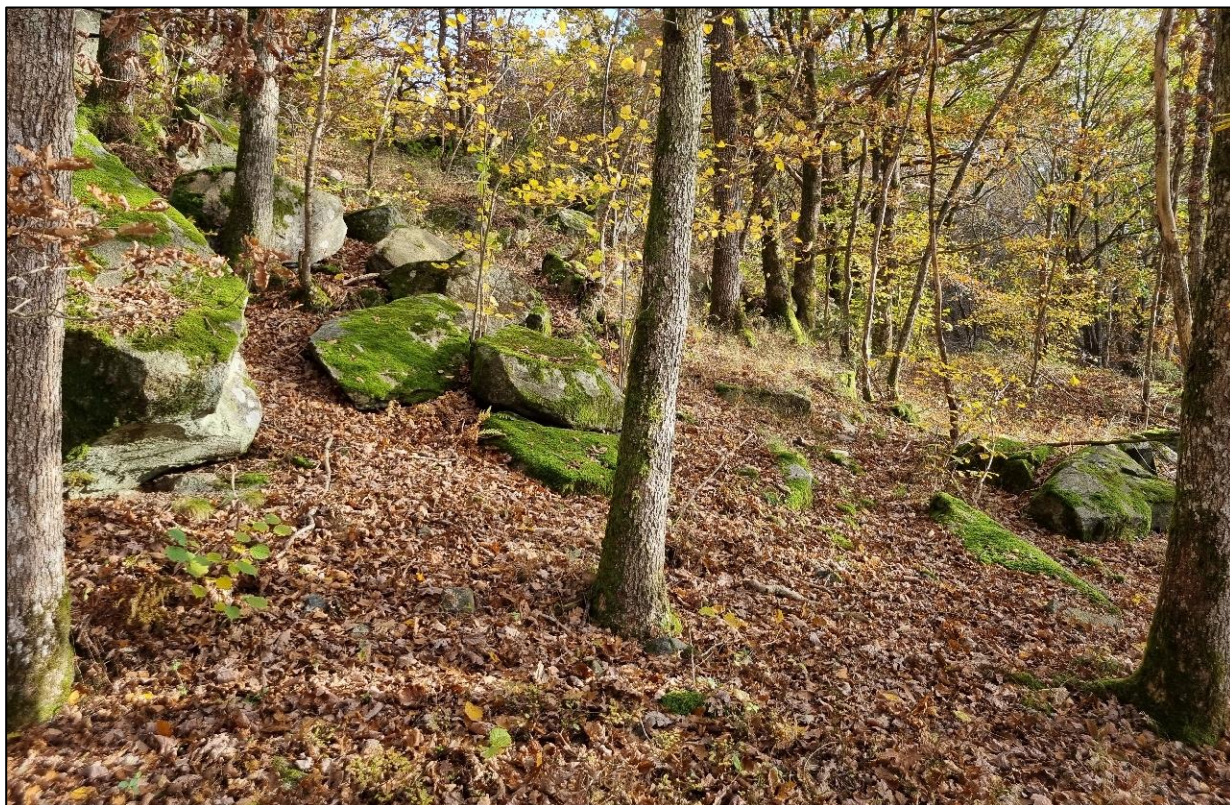
**Figur 7-7 – Observerade blockutfall vid norra bergskärningen, ca 5 – 10 m ut från berget.**

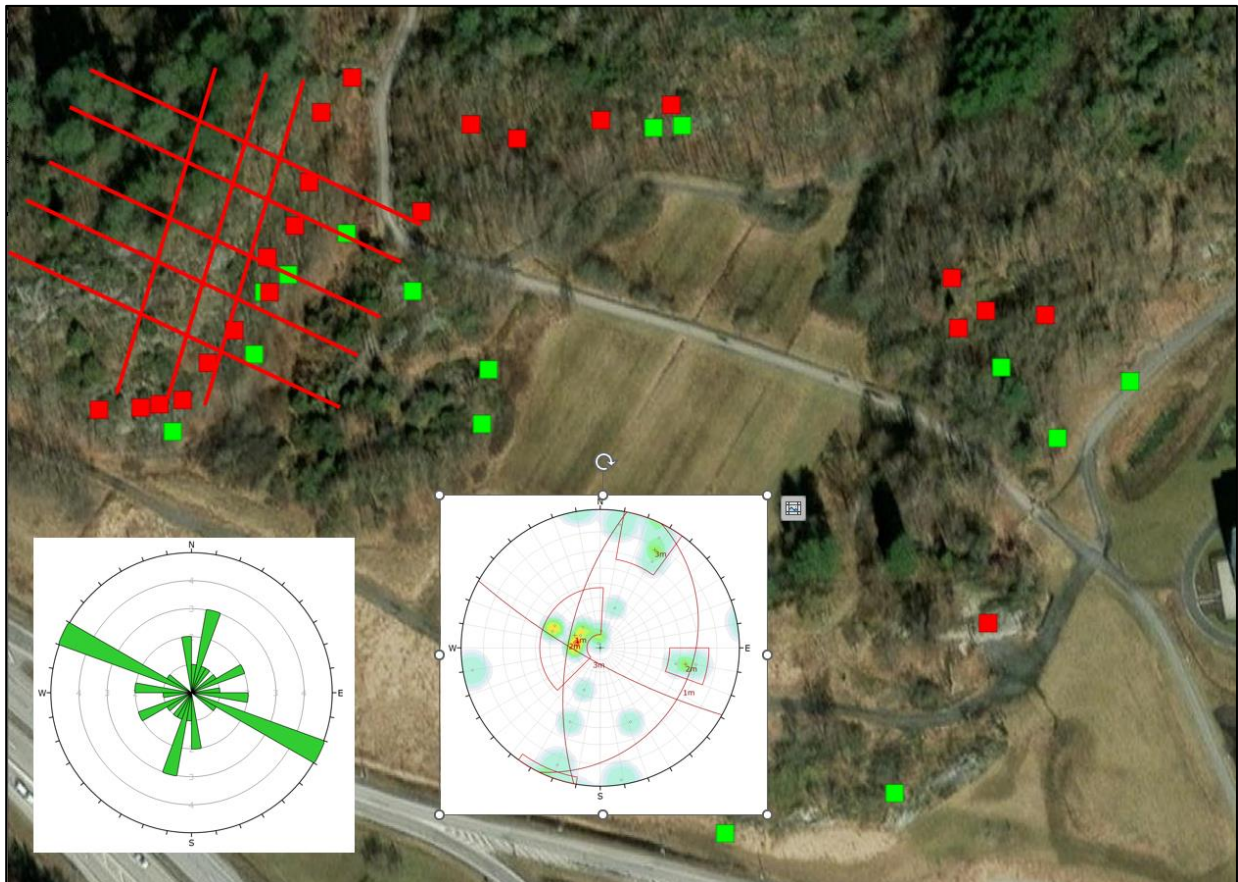
Bergarten inom området bedöms domineras av en rödgrå granodioritisk – tonalitisk gnejs av sur – intermediär sammansättning. Berget är ställvist blandad med mafiska eller pegmatiska gångar. Foliationen stryker generellt i riktningen 10 – 50° och stupningen faller nordöst – sydväst. Sprickor med relativt vertikal stupning och väst-nordvästlig – öst-sydöstlig strykning återfinns regelbundet inom området. Mängden material i sprickorna varierar i området, men generellt föreligger vegetation i form av mossor och sannolikt underliggande jordmaterial som sprickfyllnadsmaterial. Berget är sporadiskt vattenförande/fuktigt.

Utöver karterade sprickgrupper har sprickor med oregelbunden orientering anmärkts. Vid förekomst av flertal oregelbundna sprickor samtidigt finns en risk för blockutfall.

Figur 11-1 – Karterade sprickor markerade med röda kvadrater. Inmätta sprickor presenteras i poldensitetsdiagram.

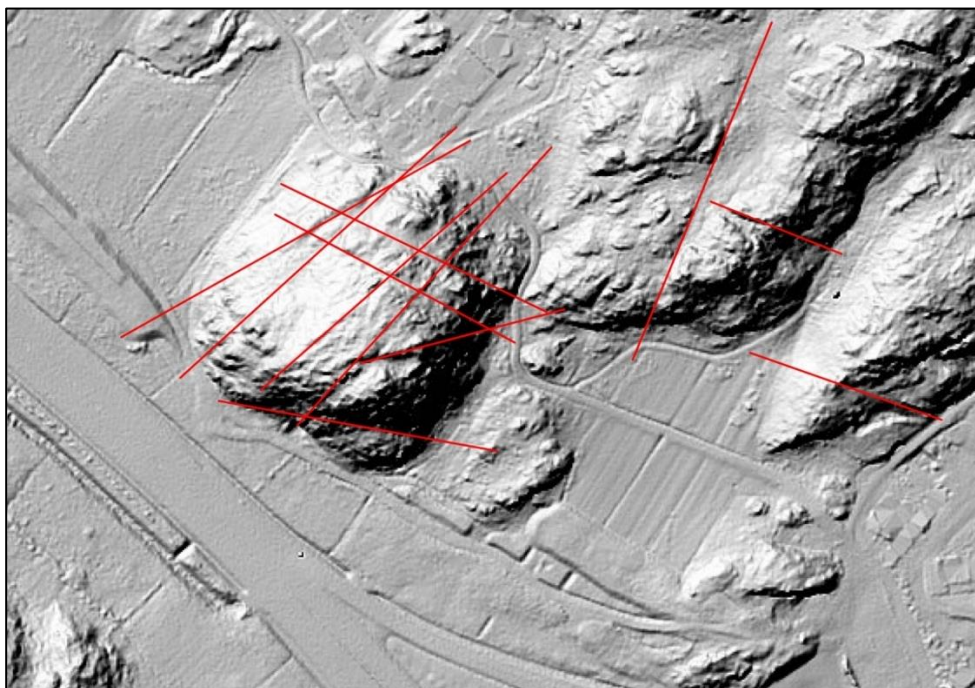
Figur 11-2 – Sprickornas riktning i plan, terrängkuggning i bakgrunden.
