PM

UPPDRAG Nordtag detaljprojektering	UPPDRAGSLEDARE Lisa Ekström	DATUM 2017-05-31
UPPDRAGSNUMMER 1100246001	UPPRÄTTAD AV Stina Ranjer	GRANSKAD AV C. A-H, P.E

Bergteknisk undersökning för exploateringsområde Nordtag, Kungälv kommun

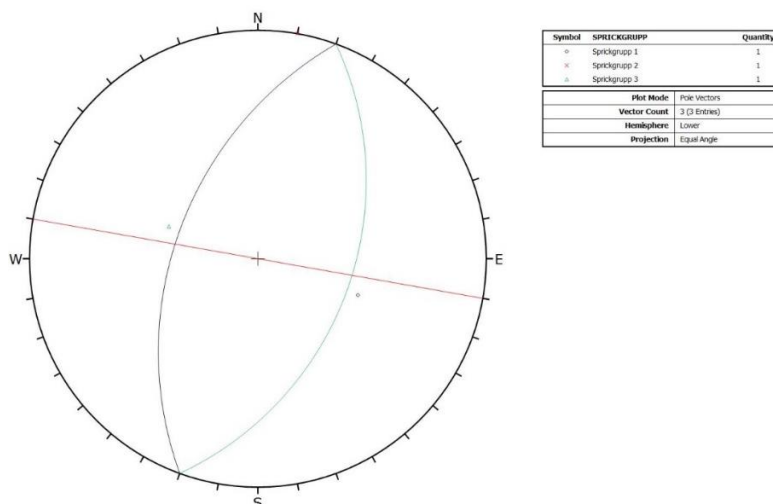
Berget i undersökningsområdet består av fin- till medelkornig, mörkgrå gnejs med sliror av kvarts- och fältspatrikt material. Berget är friskt och hårt och har släta hållar slipade av inlandsisen. Området är i ytan blockfattigt, de block som förekommer är cirka 0.5 m³ eller mindre. Tre sprickgrupper har observerats i berget i västra delen av exploateringsområdet, se figur 2.

Sprickgrupp 1 följer foliationen och stryker/stupar 200°/50°. Sprickavstånd ca 2 m.

Sprickgrupp 2 stryker/stupar 100°/90°. Sprickavstånd ca 5 m.

Sprickgrupp 3 stryker/stupar 20°/45°. Sprickavstånd ca 10 m.

Figur 2 Stereogram med sprickgrupper som observerats i undersökningsområdet.

Vid bergschakt rekommenderas att schaktning i möjligaste mån görs längs med naturliga sprickor för att minimera behovet av skrotning och förstärkning efter schaktning. Efter bergschaktning för bergskärningar högre än 2 m rekommenderas att förstärkningsbehovet bestäms på plats av bergsakkunnig.

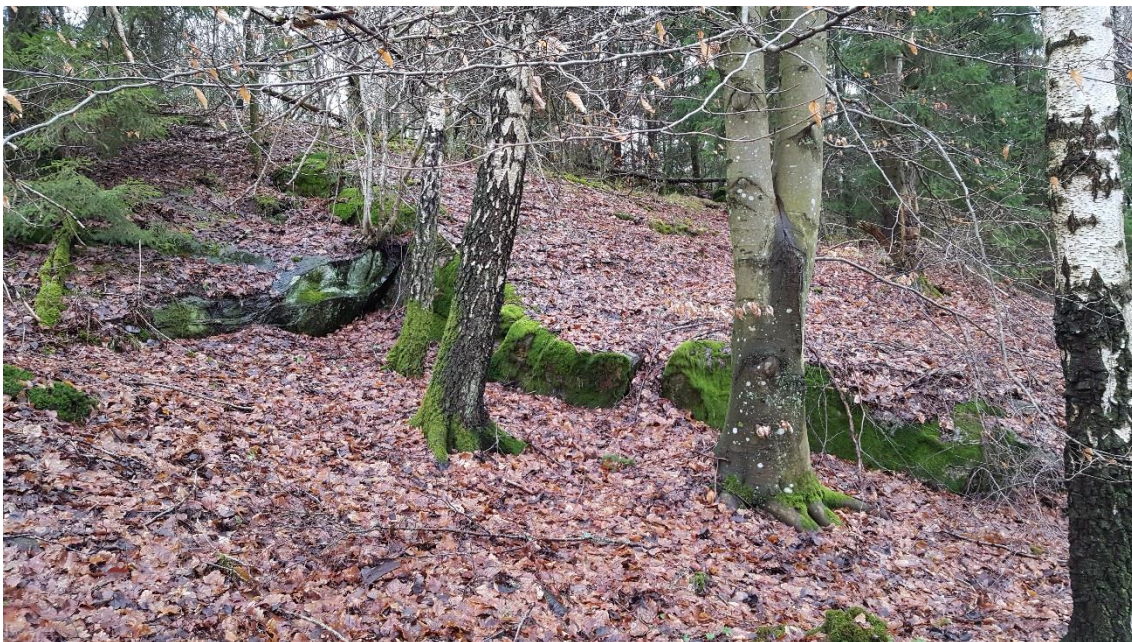
Området är till större delen täckt av jord med uppstickande berg (se figur 3), endast på ett fåtal platser har större ytor med berghällar observerats.

Där berget är blottlagt är det friskt och sprickfattigt. Instabila block har inte observerats inom området eller i dess närhet.

Figur 3 Vy över typiska markförhållanden i delar av undersökningsområdet där berg påträffades. Berget ligger på flera platser ytligt. Bergslänterna är typiskt flacka och släta.

I undersökningsområdet finns inte behov av förförstärkning eller skrotning av block inför bergschaktningsarbeten. Få block har observerats och bergets storstabilitet bedöms god.
