Geoteknisk PM – Stabilitetsförhållanden
Detaljplan Kongahälla Östra, Gärdet 1:20,
Intendenten 1 m fl. i centrala Kungälv

Kungälv kommun

2015-10-14

Geoteknisk PM – Stabilitetsförhållanden Detaljplan - Kongahälla Östra

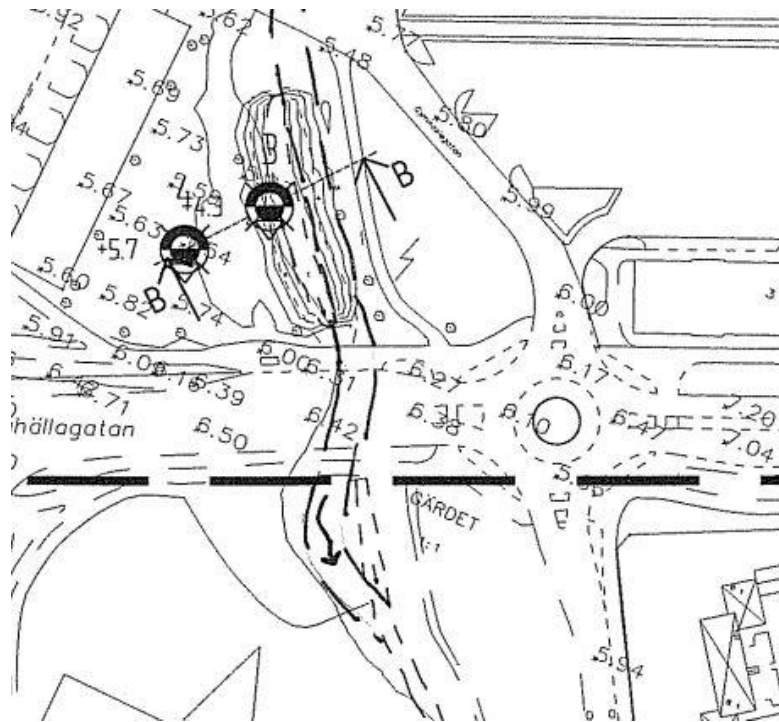
Kort 2 med markerad sektion med stabilitetsberäkning norr om Kongahällagatan

Terrängen bestod av en å som delvis har kulverterats. Beräkningssektionen är strax bakom trädet närmast ån.

WSP har tidigare gjort stabilitetsutredning där beräkning gjordes i sektion B som var underlag för tidigare fattade beslut i detaljplanskedet.

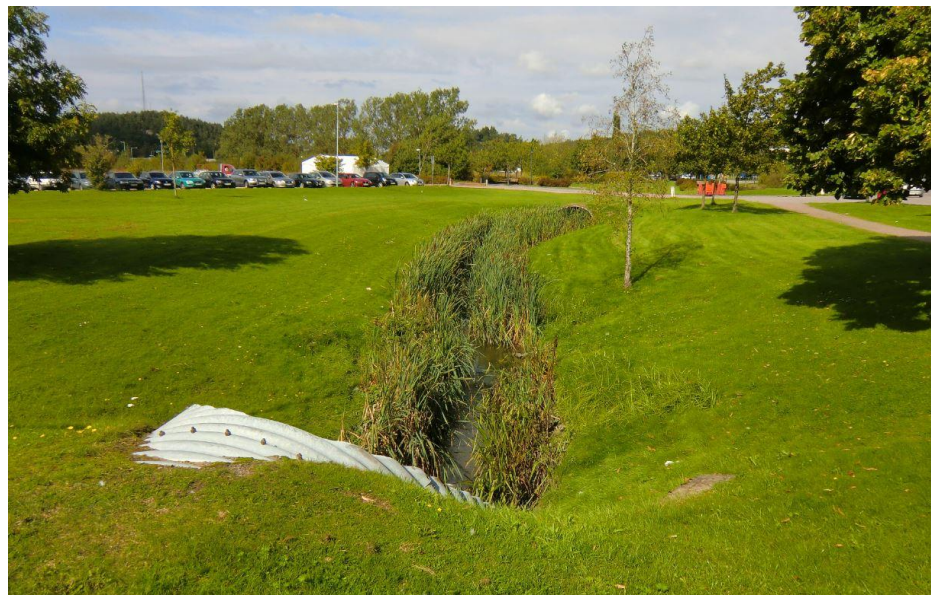
Kort 3 taget mot norr strax norr om Kongahällagatan.

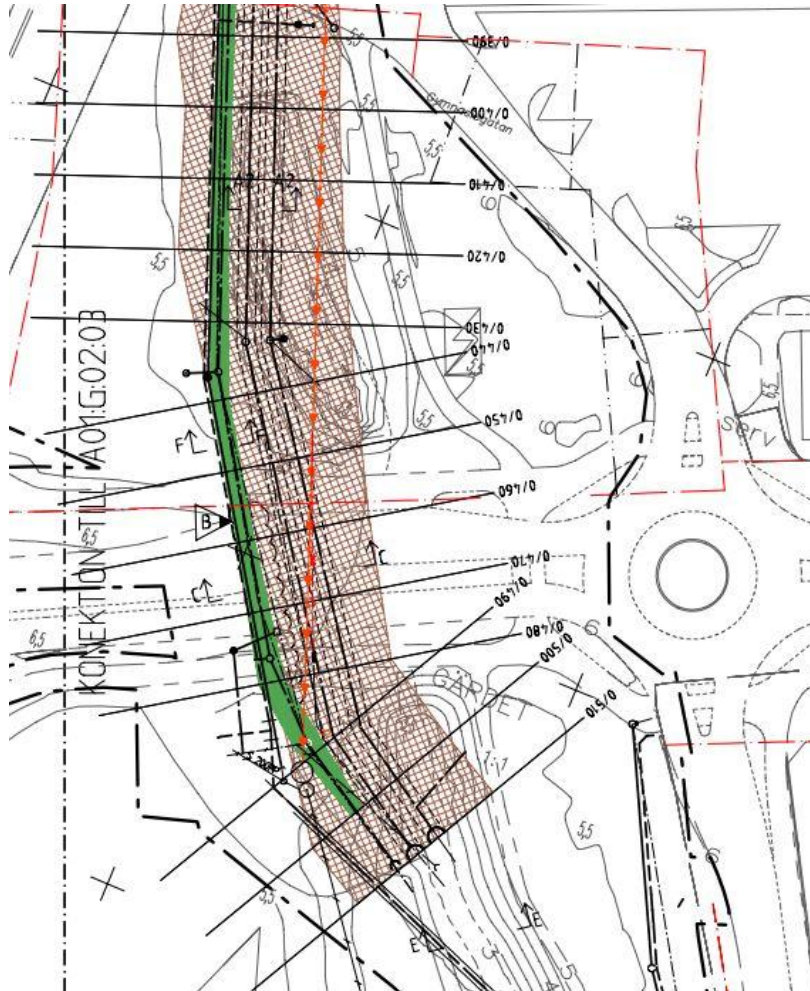
Kort 4 på ritning där läget för kulvertsträckningen syns och även hur igenfyllning kommer att göras söder om Kongahällagatan (sektion 0/500-0/510).

I samband med utbyggnaden av västra Kongahällaområdet pågår en förändring av stabilitetsförhållandena, eftersom en ny kulvert kommer att anläggas i ån som därefter fylls igen.

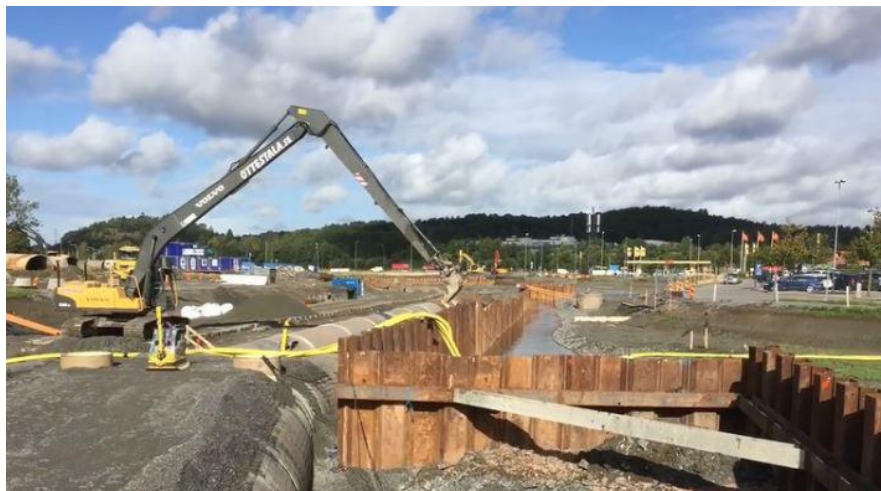
Kort 6 från den nu utförda installationen som i princip är färdig.

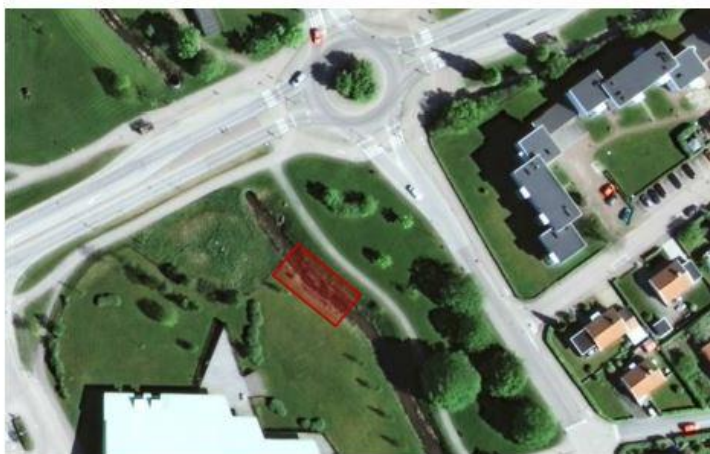
Figur 1.1 Översiktsbild med ungefärligt läge för erosionskydd markerat

Kort 7 på utredning utförd av ÅF söder om Kongahällagatan.

För information så har även en stabilitetsutredning gjorts av ÅF för att säkerställa området där erosionskydd nu har utförts söder om Kongahällagatan. Området är dock för långt bort för att detaljplanområdet med ny utformning av hus (kort 1) skall påverkas.

På uppdrag av Kungälv kommun har ÅF Infrastructure AB utfört en utredning av alternativ lösning av projekterat erosionskydd i Kongahälla. Den ursprungliga lösningen med slänter i lutningen 1:4 på både östra och västra sidan av erosionskyddet skulle resultera i att ett stort område kring erosionskyddet tas i anspråk. En utredning har därför utförts för att minska utbredningen på erosionskyddet genom att lägga slänter brantare och/eller dimensionera spont. En översikt av området visas i figur 1.1 nedan med ungefärligt läge för erosionskyddet markerat.
