## Marin naturvärdeskartering vid Marstrand 2023

### **Marin naturvärdeskartering vid Marstrand 2023**

Rapportdatum: 2023-11-14  
Version: 1.0  
Projektnummer: 4736

Vid Marstrands södra stenkaj planeras en insats med att delvis riva, förstärka och återställa en 80 meter lång sträcka av kajen. Man planerar att riva skadade yttre delars amt stabilisera med en spont i framkant. Sponten ska anläggas ca 1-1,5 meter framför befintlig kajkant vilket medför att ett mindre bottenområde tas i anspråk. Med utgångspunkt att dessa åtgärder kommer resultera i en miljöpåverkan har Medins Havs och Vattenkonsulter AB på uppdrag av Bergab genomfört en översiktlig marin naturvärdeskartering. Undersökningen hade som huvudfokus att identifiera naturvärden på botten, främst förekomst av ålgräs men även andra arter av intresse samt göra en bedömning av bottenens beskaffenhet.

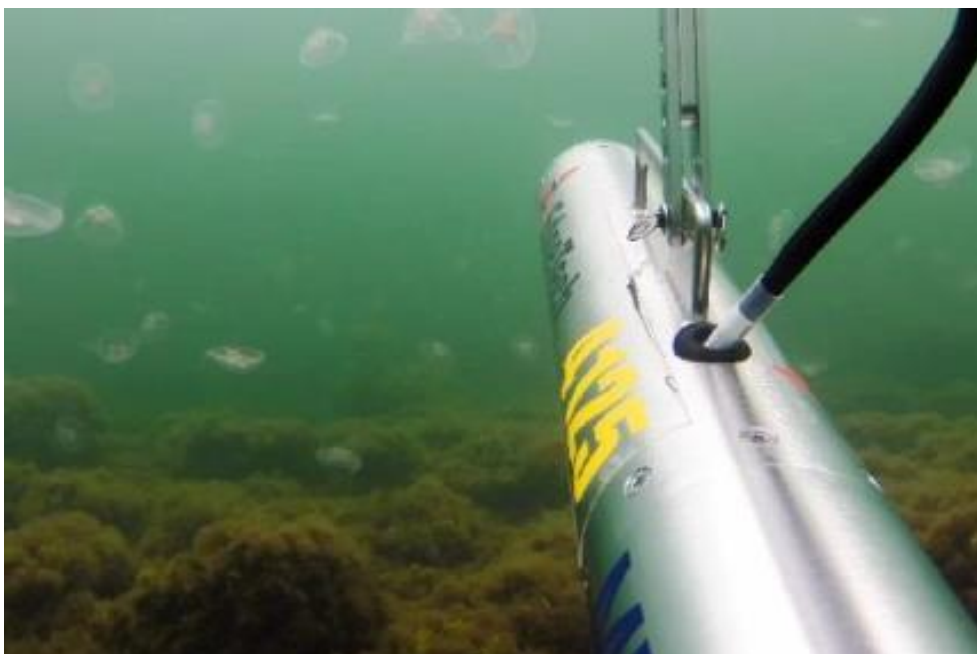
Mätningar gjorde med hjälp av ett högupplöst sidoseende sonar (EdgeTech 4125). Sonarsystemets arbetsfrekvens sattes till 600 kHz (Figur 1). Det aktuella sonarsystemet avbildar objekt med hög upplösning och är mycket väl lämpat för att avgränsa och lokalisera olika bottenstrukturer och habitat.

Figur 1. Det sonarsystem (EdgeTech 4125) som användes vid naturvärdeskarteringen utanför Fiskebäckens hamn 2023.

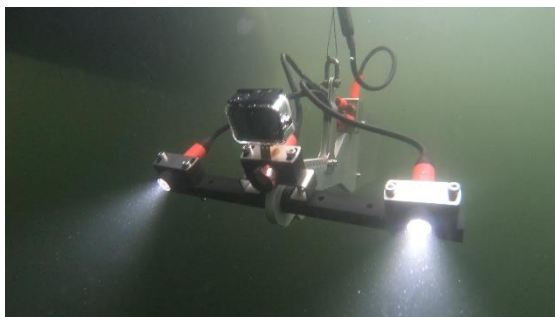
Medins egenutvecklade dropvideosystem (höger) användes för att samla in dataunderlag för naturvärdesidentifiering. Videokarteringen genomfördes den 12 september 2023. Videoupptag gjordes vid 64 koordinatsatta stationer (Figur 2). Samtliga koordinater där videodata samlades in redovisas i Bilaga 1. I syfte

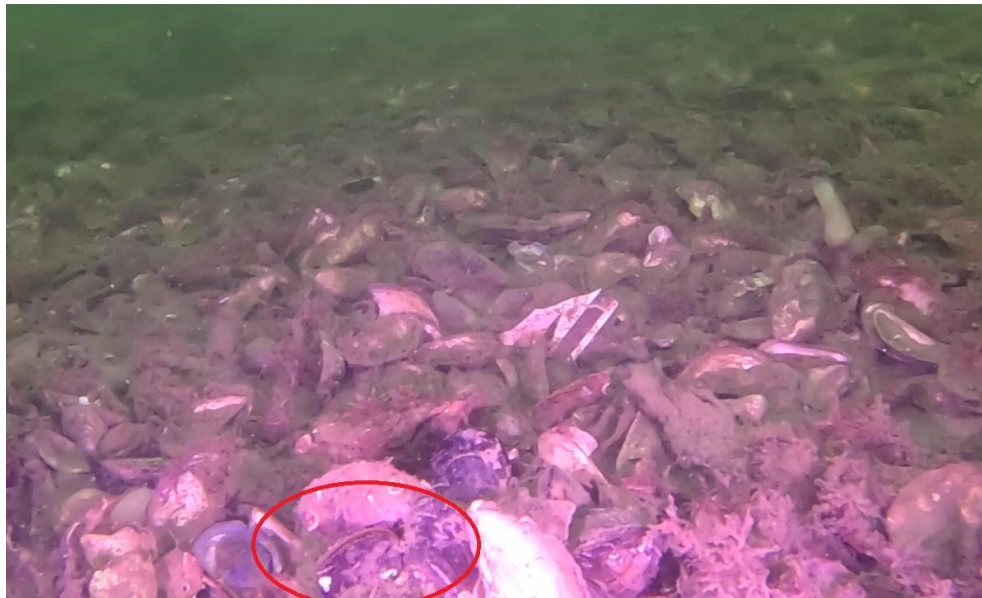
Enstaka levande blåmusslor upptäcktes endast vid 1 punkt vid analys av drop-videofilmer (V24). Denna punkt ligger vid norra kanten av flytbryggan på Marstrandsön. Botten är vid punkten täckt av döda skal men enstaka levande individer av blåmusslor återfanns (Figur 5, Figur 6)

Figur 6. Döda skal vid v24. röd ring markerar filtrerande levande mussla

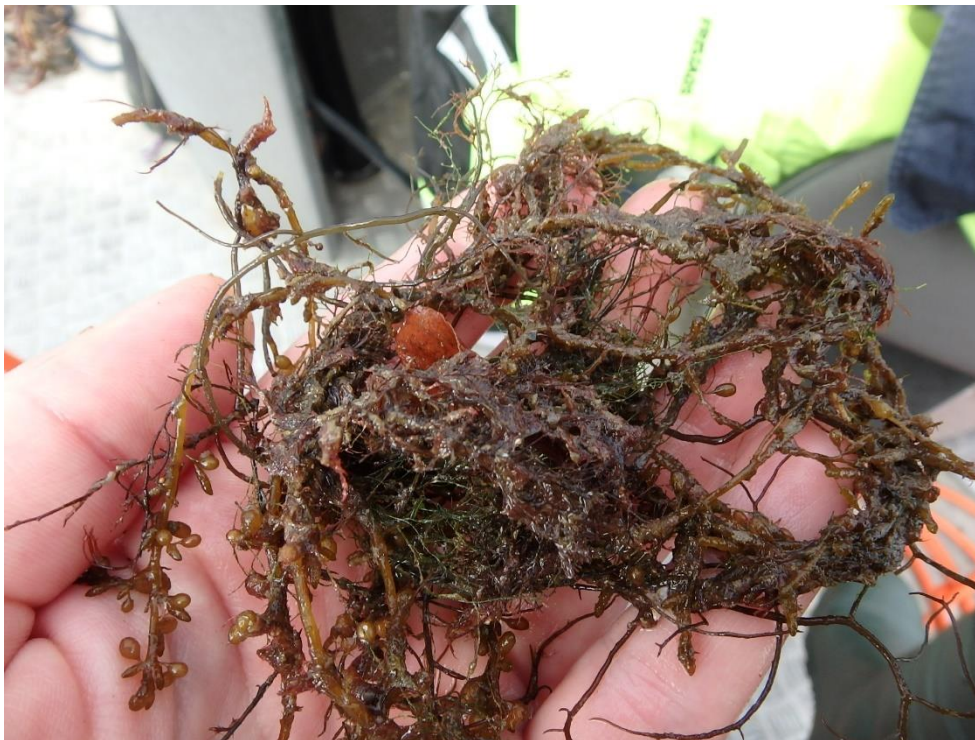
Vid undersökningen återfanns fingreniga rödalger, främst bestående av olika arter inom rödslicksläktet (*Polysiphonia* sp.) och släkesläktet (*Ceramium* sp.), vid 44 av de 69 undersökta punkterna. Vid 26 av dessa punkter återfanns de i större mängder (>10% bottentäckning). I ett krattprov på punkt V29 återfanns det främmande arten Japansk sargassotång (*Sargassum muticum*).

Figur 7. Japansk sargassotång från krattprov, dropvideostation v29.

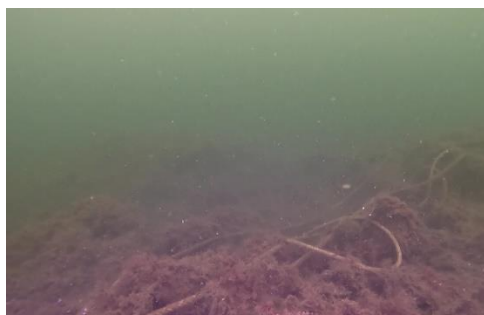
V14 Tampar

På botten påträffades även olika former av mänsklig påverkan och lämningar (rör, kätting, förlorade tampar, bildäck, ölburkar med mera). Antropogena lämningar påträffades vid 15 punkter.
