## Trankärr 2:1

Trankärrs gård, Kungälv

Antikvariskt utlåtande i samband med förhandsbesked

2019-06-03

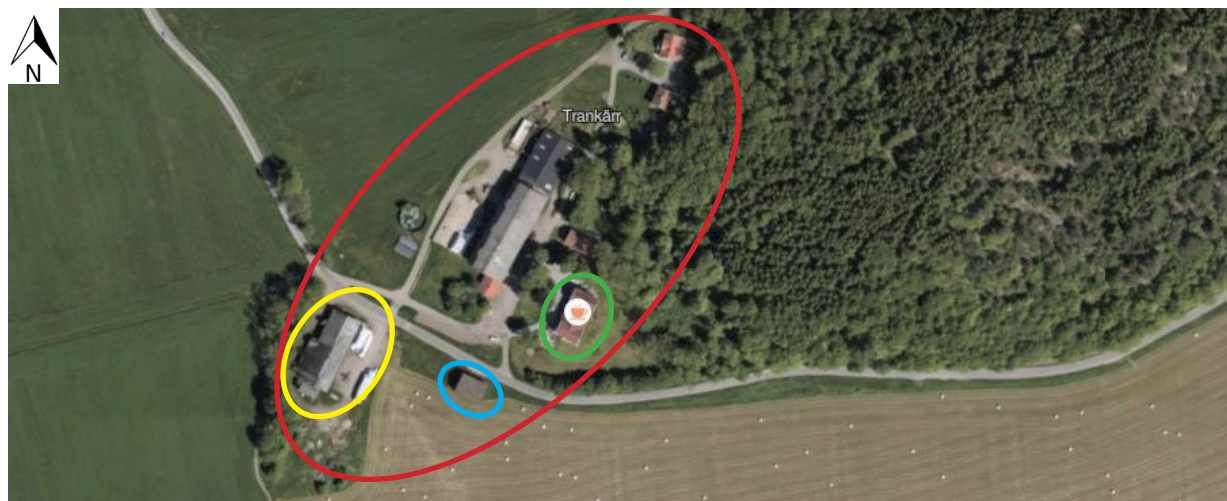
Den samlade bebyggda agrara miljön vid Trankärrs gård. Gårdsmiljön som helhet är inringad med rött, nuvarande manbyggnad med grönt, äldre ladan med gult och det äldre magasinet med blått. Foto hämtat från Hitta.se.

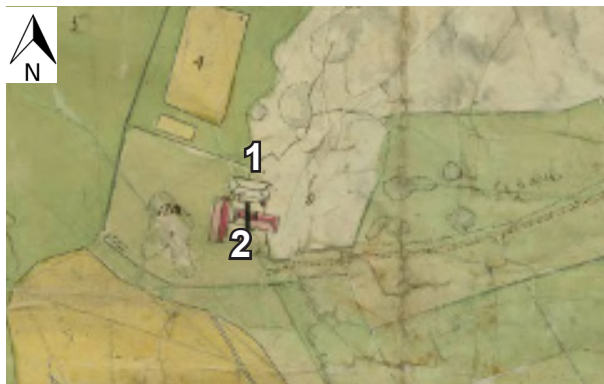
Detalj ur storskifteskarta 1785 visande Trankärns gård med dess dåvarande manbyggnad (1) och direkt söder om denna två ekonomibyggnader (2). Karta hämtad från länstyrelsens webbsida.

Vid jämförelser med storskifteskartan från 1785 kan man se att den tidigare manbyggnaden var placerad i närheten av den nuvarande, men orienterad med långsidan ned mot vägen. De två ekonomibyggnaderna vid gården var då placerade i direkt anslutning till manbyggnaden vilket bildade en väl avgränsad gårdsmiljö. Vid denna tid tycks inga övriga byggnader ha funnits söder om vägen.

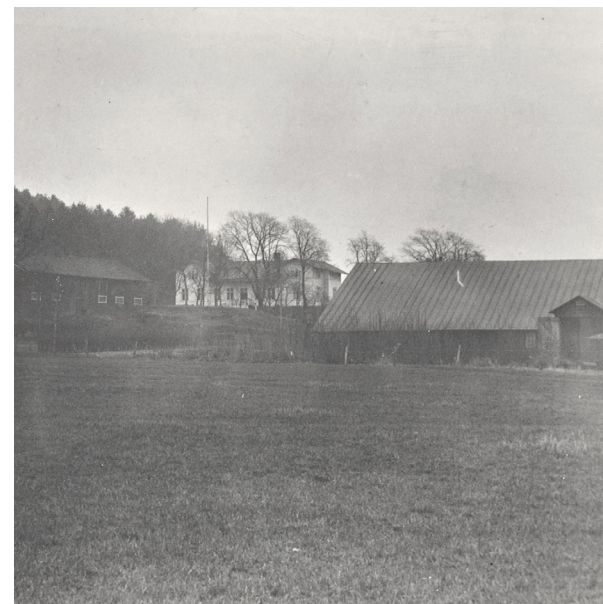
Foto över delar av Trankärns gård vid slutet av 1930-talet eller början av 1940-talet. Bilden är tagen från sydväst och visar, sett från vänster, en del av den tidigare ladugården samt därefter manbyggnaden och längs fram ladan, där de två sittnämnda fortsatt finns kvar på gården. Foto hämtat från nuvarande arrendator av marken.

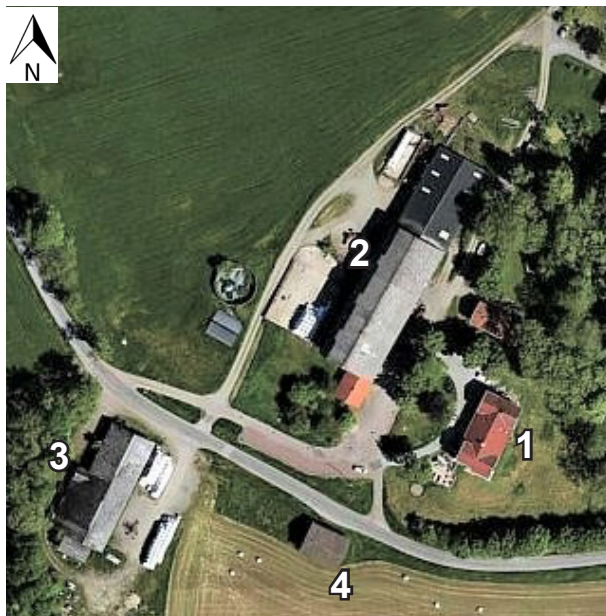
Gårdsmiljön med Trankärrsgården (1) i sydost och de yngre ekonomibyggnaderna (2) i väster och den äldre ladan (3) i sydäst och det äldre magasinet (4) i söder.

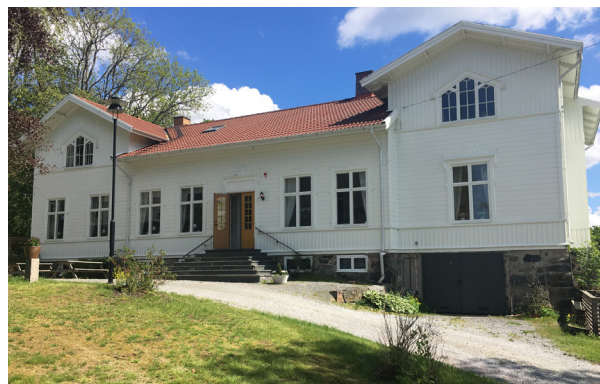
Trankärrsgården, är om 1 1/2 plan, uppförd i trä och försedd med murad naturstensskällare i sutterräng. Byggnaden är försedd med flera ihopbyggda sadeltak som idag täcks med röda betongpannor. Fasaden är panelklädd med olika typer av vitmålad träpanel, monterad såväl stående som liggande.

Särskilt karaktärsskapande för manbyggnadens gestaltningen är det speciellt utformade taket med vinkelställda takfall vid kortsidorna som bildar flera gavelmotiv försedda med större spetsbågiga fönsterpartier.

Manbyggnaden, Trankärrsgården, så som den ser ut idag sett från den gräsbeväxta rundeln strax utanför huvudentrén.

Övriga välarbetade och ursprungliga detaljer finns i form av figursågade fönster och dörromfattningar i trä, listverk i trä samt spröjsade träfönster med i huvudsak korspostindelning.

Byggnadens exteriör är överlag välbevarad. En tidigare utbyggd byggnadsdel i norr inrymmande bl.a. mejeri samt den storslagna trätrappan vid huvudentrén har dock rivits. Därtill har byggnadens nätta karaktär med ett djupt, tunnt takutsprång ändrats då takfoten kapats av något. Istället för papp har taket även täckts med tegel, i senare tid ersatt med betongpannor, vilket givit taket ett grövre utseende än det ursprungliga.

- Manbyggnaden och magasinet bedöms vara mest känsliga för förändring exteriört. Ev. åtgärder bör utföras i samråd med antikvarie
- Ladugården bedöms kunna tåla viss exteriör förändring, dock bör särskild omsorg visas byggnadens fackverk, dess särpräglade tak och den södra gaveln som är den del som exponeras tydligast från vägen. Ev. åtgärder bör utföras i samråd med antikvarie
- Ladan bedöms vara relativt tålig för exteriör förändring. Byggnadens stolpverkskonstruktion bör dock visas varsamhet samt att det markerade sadeltaket och gaveln ut mot vägen bör hanteras med omsorg. Ev. åtgärder bör utföras i samråd med antikvarie

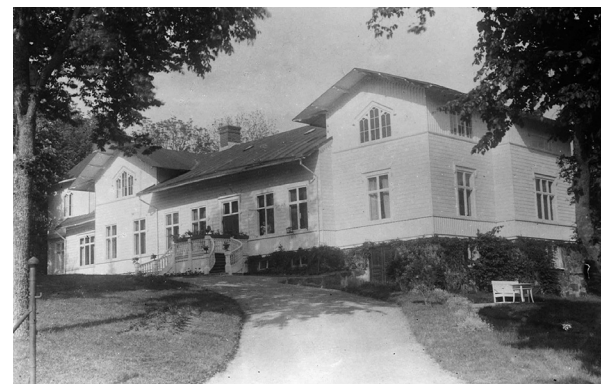
Foto från något av 1900-talets första decennier visande Trankärrsgården. Foto hämtat från nuvarande arrendator av marken vid gården.

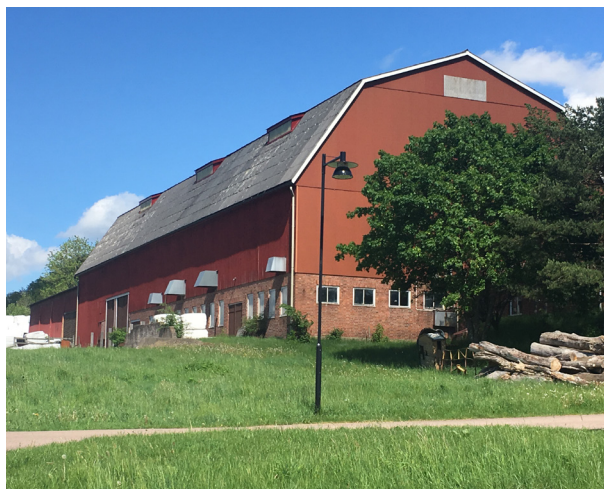
Dagens stora ladugårdsbyggnad uppfördes 1947 och ersatte två äldre vinkelbyggda och betydligt lägre längor inrymmande bl.a. ladugård som återfanns på ungefär samma plats. Byggnaden är uppförd som en höghusladugård med brutet tak, efter amerikanskt mönster, vilket var vanligt i Sverige under 1930- och 1940-talet. Kännetecknande för en höghusladugård är den väl tilltagna takhöjden där den stora höskullens väggliv är högre än bottenvåningens murade ladugårdsdel.

Byggnadstypens framväxt var ett resultat av form- och funktionsmässig rationalisering inom lantbruket, med syfte att underlätta foderhanteringen. Den höga höjden behövdes för att höjssar, vilka var en förutsättning för höghusladugårdarna, skulle kunna arbeta rationellt. Ladugården på Trankärns gård är försedd med höjss med två hisspanor som löper på varsin järnskodd träbalk i taket.

Ladugården med dess stora volym och karaktärsskapande gavelparti med brutet tak, sett från vägen.

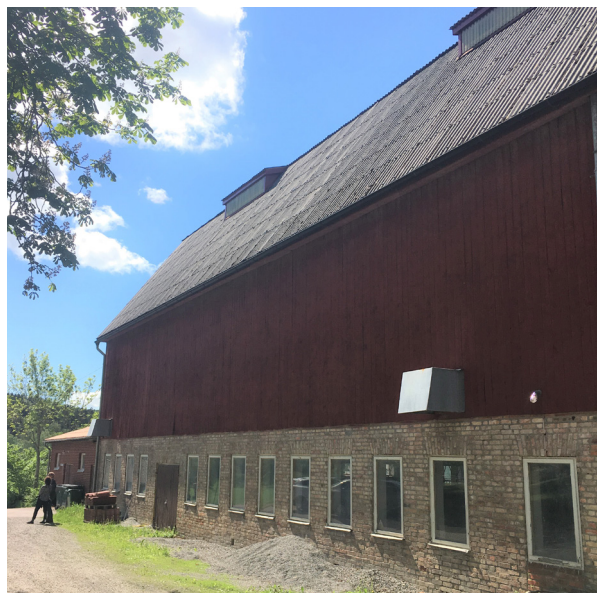
Den låga stalldelen, där korna stallades i bås, är murad i gul-rött tegel med rullskift ovan fönsteröppningarna. Fönstren utgörs främst av tämligen stora och lågt placerade enlufts-fönster i trä. Att denna typ av fönster kunnat monteras beror på att korna alltid varit centralt placerade och inte kommit i kontakt med ytterväggar och fönster. Ovan stalldelen återfinns den stora höskullen och i den norra delen av byggnaden finns öppna förvaringsutrymmen för maskiner etc. samt en äldre stålsilo.

Ladugården är i huvudsak utförd som en reslig fackverkskonstruktion av sågat timmer som bultats samman. Huvuddelen av fasaden är klädd med stående brädor som rödfärgats med slamfärg. Gaveln mot söder är dock inklädd med aluminiumplåt i röd kulör likvärdig angränsande träpanel.

Den murade stalldelen och ovan detta höskullen med dess höga rödfärgade väggliv och ett nedre takfall med takkupor. Längst bak i bild anas det nyare mjölkrummet.

Det breda och branta mansardtaket är täckt med sinukorrugerade plattor av fibercement (eternit). I ovankant av respektive långsidas nedre takfall återfinns tre låga, breda takkupor. Kuporna var ursprungligen konstruerade av trä men har ändrats och klätts in med plåt i senare tid.

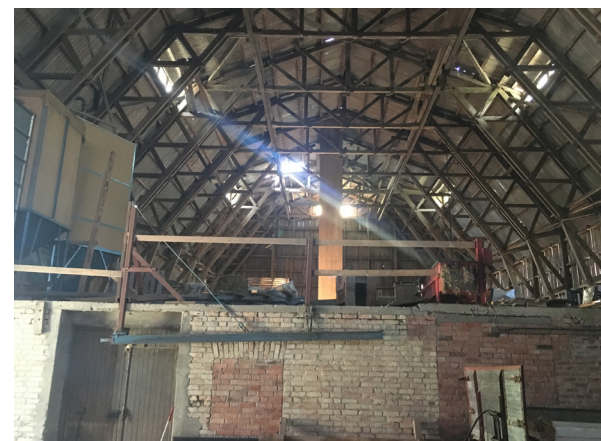
Ladugårdens fackverkskonstruktion i trä är byggnadstekniskt värdefull och bidrar till stor rymd på insidan.

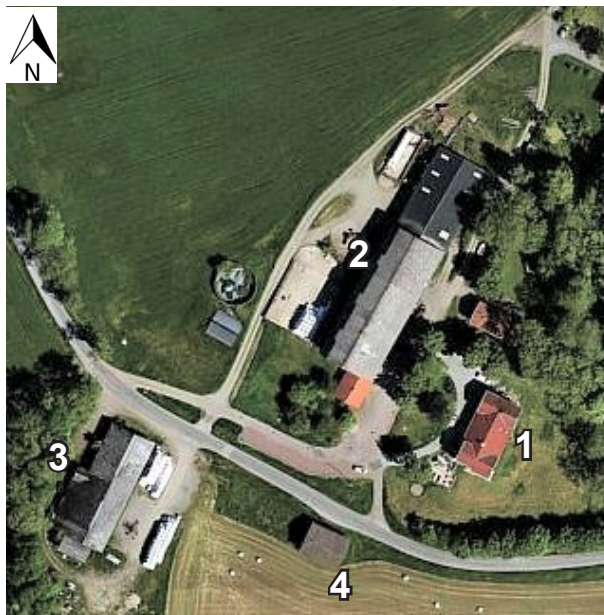
Gårdsmiljön med Trankärrsgården (1) i sydost och de yngre ekonomibyggnaderna (2) i väster och den äldre ladan (3) i sydäst och det äldre magasinet (4) i söder.

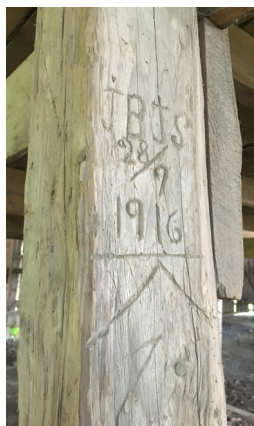
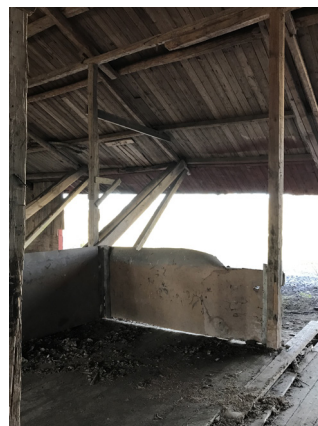
När ladan uppförts är osäkert, men slutet av 1800-talet eller början av 1900-talet bedöms som troligt. En inskription på en trästolpe anger året 1916, men byggnaden kan likväl vara äldre än så, sannolikt dock inte yngre.

Vänster: Inskription på stolpe med initialerna JBJS 1916. Höger: Öppet parti på östra långsidan där taket sträcker sig ned närmare marken än på övriga delar av ladan.

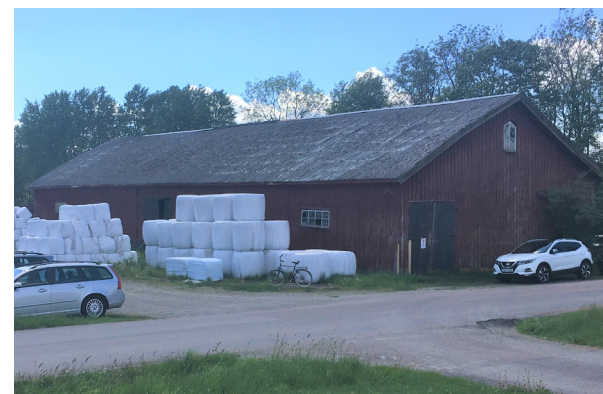
Ladan har rektangulär planform och är försedd med ett brett sadeltak som är täckt med sinuskorrigerade plattor av eternit, av samma typ som på ladugården. Fasaden utgörs av gles brädfodring av stående brädor som rödfärgats med slamfärg. Delar av östra långsidan är dock öppen och saknar således brädfasad. Portarna är enkelt utformade dubbelportar av trä, såväl svartmålade som rödfärgade förekommer. Vid södra gaveln återfinns en senare tillkommen, enkelt utformad, lägre utbyggnad med pulpettak.

De få fönstren är placerade på östra långsidan och utgörs av låga, långsträckta, vitmålade träfönster med indelning i åtta rutor. I gavelspetsen på kortidan ut mot vägen återfinns även ett karaktärsskapande högsnalt och spetsbågigt träfönster.

Östra fasadens långsträckta volym och norra gaveln med stora träportar och ett spetsbågigt fönster.

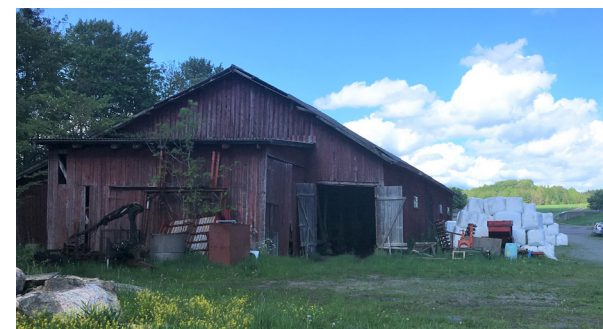
Södra gaveln med en lägre utbyggnad med pulpettak.

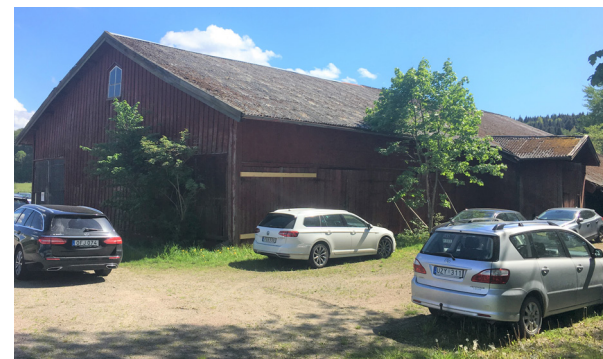
Norra gaveln och västra långsidan med dess utbyggda körport och ett öppet väggparti med neddraget takfall.

Idag återfinns en sadeltaksförsedd utbyggnad i vinkel med dubbelport mitt på västra långsidan, medan östra långsidan endast har en dubbelport i liv med fasaden. Tidigare tycks en mycket bred sadeltaksförsedd utbyggnad med dubbelport ha funnits även på den västra sidan, vilket kan anas på det äldre fotot nedan.

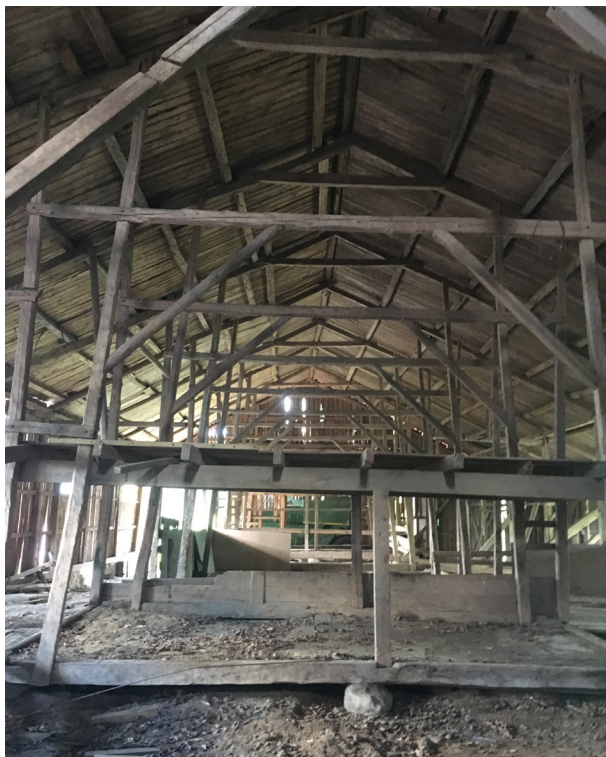
Ladan är uppförd som en bitvis öppen länga med en stolpverkskonstruktion stående på natursten direkt på mark, där marken också utgör det invändiga "golvet" vid sidan av några avgränsade betongpågjutningar.

Såväl stolpar som övrigt bjälklag och takstolar är av bilat timmer som på vissa ställen dymrats och på andra ställen bultats samman. Stolpverket bedöms generellt vara i gott skick med undantag för en lokal rötskada efter takläckage invid norra kortsidan där en temporär lagning har utförts.

*Stolpverkskonstruktionen med ett av de två upphöjda loftbjälklagen i förgrunden och där bakom det rymliga mittpartiet med möjlighet till genomkörning rakt igenom.*

Ladans inre upptas av en stor volym med ett loftbjälklag med trägolv på ömse sida om ett öppet, rymligt mittparti. Eftersom byggnaden nyttjats för tröskning så har den utformats som en s.k. körloge vilket innebär att man har öppningar på bägge sidor av långsidesväggarna så att man kan köra med häst rakt igenom.

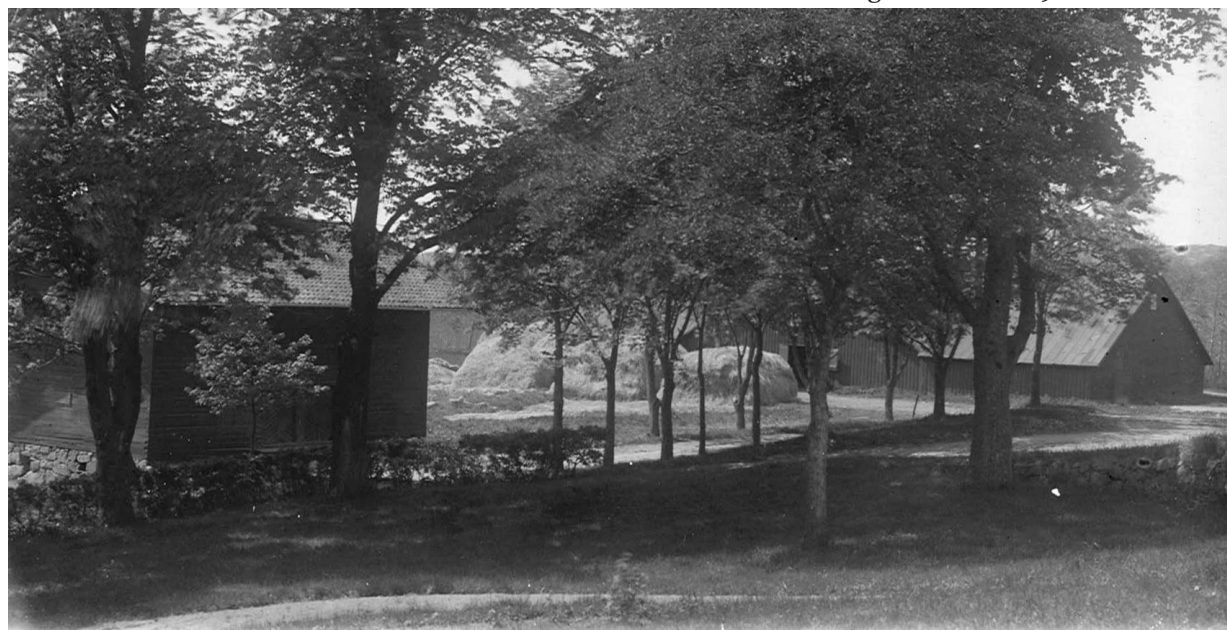
*Foto från 1930-40-talet över den södra gårdsmiljön med det timrade magasinet till vänster i bild och ladan till höger. Ladans takfall är längre neddraget än idag samt att en bred gavel med körport kan anas bakom det upplagda höet vid den östra långsidan. Noterbart är också att miljön längs vägen är gestaltad med en närmast parkliknande växtlighet med gräsytor, allé och klippt häck. Foto hämtat från nuvarande arrendator av marken vid gården.*

På fotot nedan samt på sid. 3 kan man även se att ladans, då papptäckta, sadeltak tidigare var betydligt större med längre neddraget takfall på långsidorna. Dock tycks de väggpartier, som kan ses på fotot, redan vid denna tid vara brädfodrade och inte öppna.

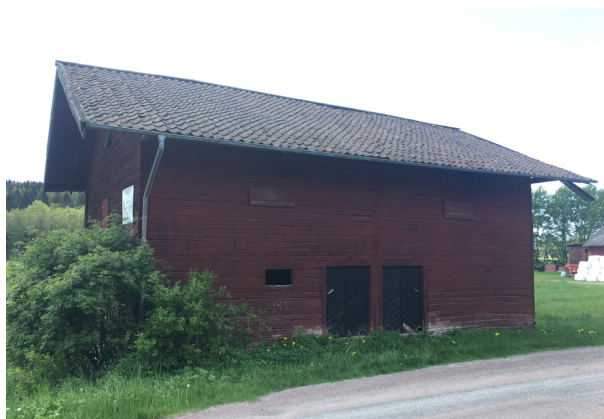
Norra långsidan med dörrar i nära anslutning till vägen.

På norra långsidan ut mot vägen är magasinet försedd med två låga dörröppningar med s.k. dörrgåtar av förhållandevis kraftigt timmer. De låga, breda dörrbladen är byggda av brädor och utvändigt klädda med svartmålad hyvlad, bred pärlspontspanel som monterats i fiskebensmönster. På insidan är dörrarna försedda med kraftiga, smidda kistlås.

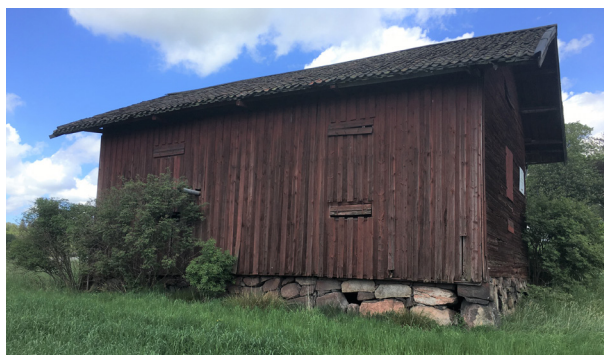
Södra långsidan som sedan länge är inklädd med panel.

Magasinet är om tre, mycket låga, våningar och uppfört av bilat timmer av varierande dimensioner. Stommen vilar på en grundmur av kallmurad naursten som är lägre mot vägen och högre mot gårdet i söder. Den södra långsidan är inklädd med lockpanel, övriga sidor har synligt timmer. Samtliga fasader samt takfot är rödfärgad med slamfärg.

Magasinet har inga fönster men ett antal öppningar av varierande storlek återfinns på samtliga fasader. Majoriteten av öppningarna är låga och försedda med enkla rödfärgade träluckor, som kan ställas upp för ljusinsläpp och vädring. På södra långsidan finns två större öppningar som satts igen och klätts med panel likvärdig omgivande fasad.

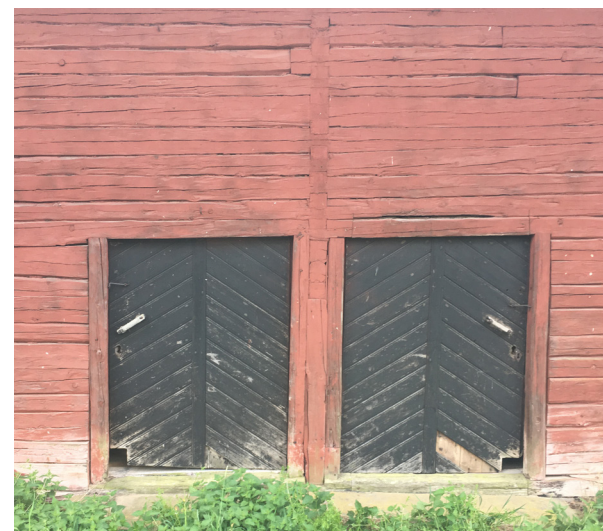
När magasinet är byggt är mycket svårt att säga men vissa detaljer, så som bl.a. dörrarnas utformning, antyder att det ursprungligen skulle kunna vara uppfört på 1700-talet. Timmerstommen i övrigt är svår att datera och uppvisar spår av många mindre ändringar med tillkommna öppningar och diverse lagningar. Möjligen kan stommen även ha förminskats, ev. i samband med en flytt. Tänkbart är att även knututformningen kan ha ändrats då.

Detalj från norra långsidan visande den "lappade och laggade" timmerväggen och de panelklädda dörrarna med deras tämligen ålderdomliga utformning.

Nuvarande knutar vid alla ytterhörn är utförda med laxknutar och de timrade mellanväggarnas infästning i ytterväggar saknar även dessa utstick. Detta bedöms inte vara byggnadens ursprungliga utförande och det tyder på att hela magasinet kan ha varit avsett att panelkläds efter att det rests på nuvarande plats.
