MUR/ GEOTEKNIK
Markteknisk undersökningsrapport, Geoteknik
MARSTRAND 5:39 MFL (BÅTELLET MM)

Uppdrag: 264454, Geoteknisk undersökning för detaljplan, Marstrand 5:37m.fl.
(Båtellet m.m.)

Titel på rapport: MUR/GEOTEKNIK. Markteknisk undersökningsrapport, Geoteknik.
MARSTRAND 5:39 m.fl. (Båtellet m.m.)

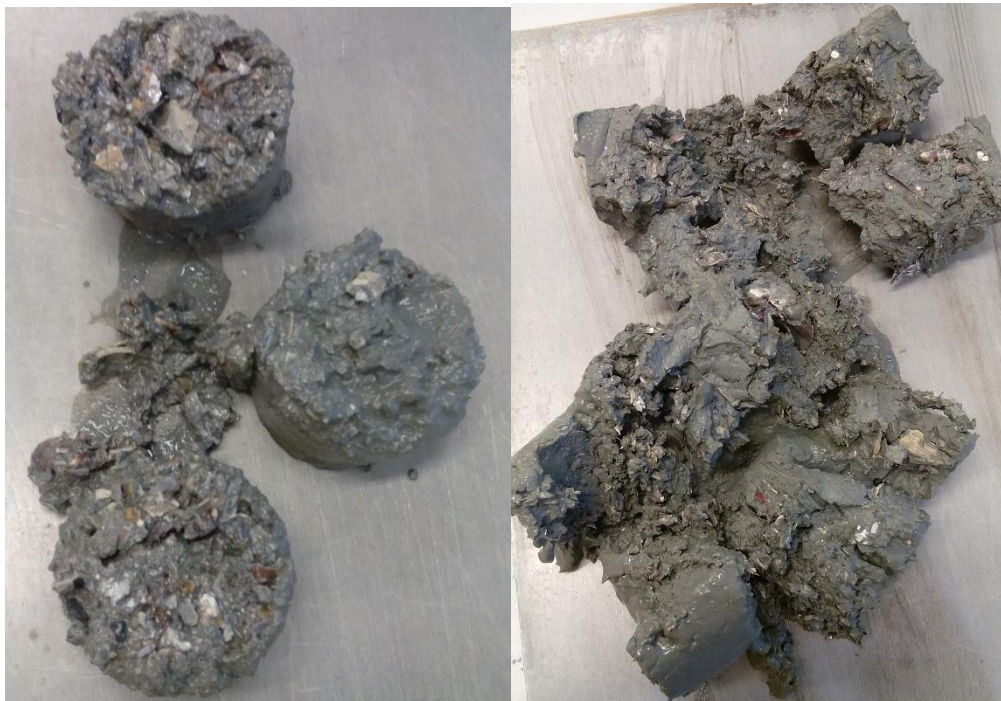
Figur 2. Material från havsbotten som analyserats i laboratoriet. Till vänster: från djup 3.6 m. Till höger: från djup 5.6 m.

planritning och enstaka borrhål. Materialen utredda från havet består till största delen av siltig lera med rikligt med skal- och grusskikt, se *Figur 2*. Jordmaterialet faller sönder på grund av den stora andelen marina skal.

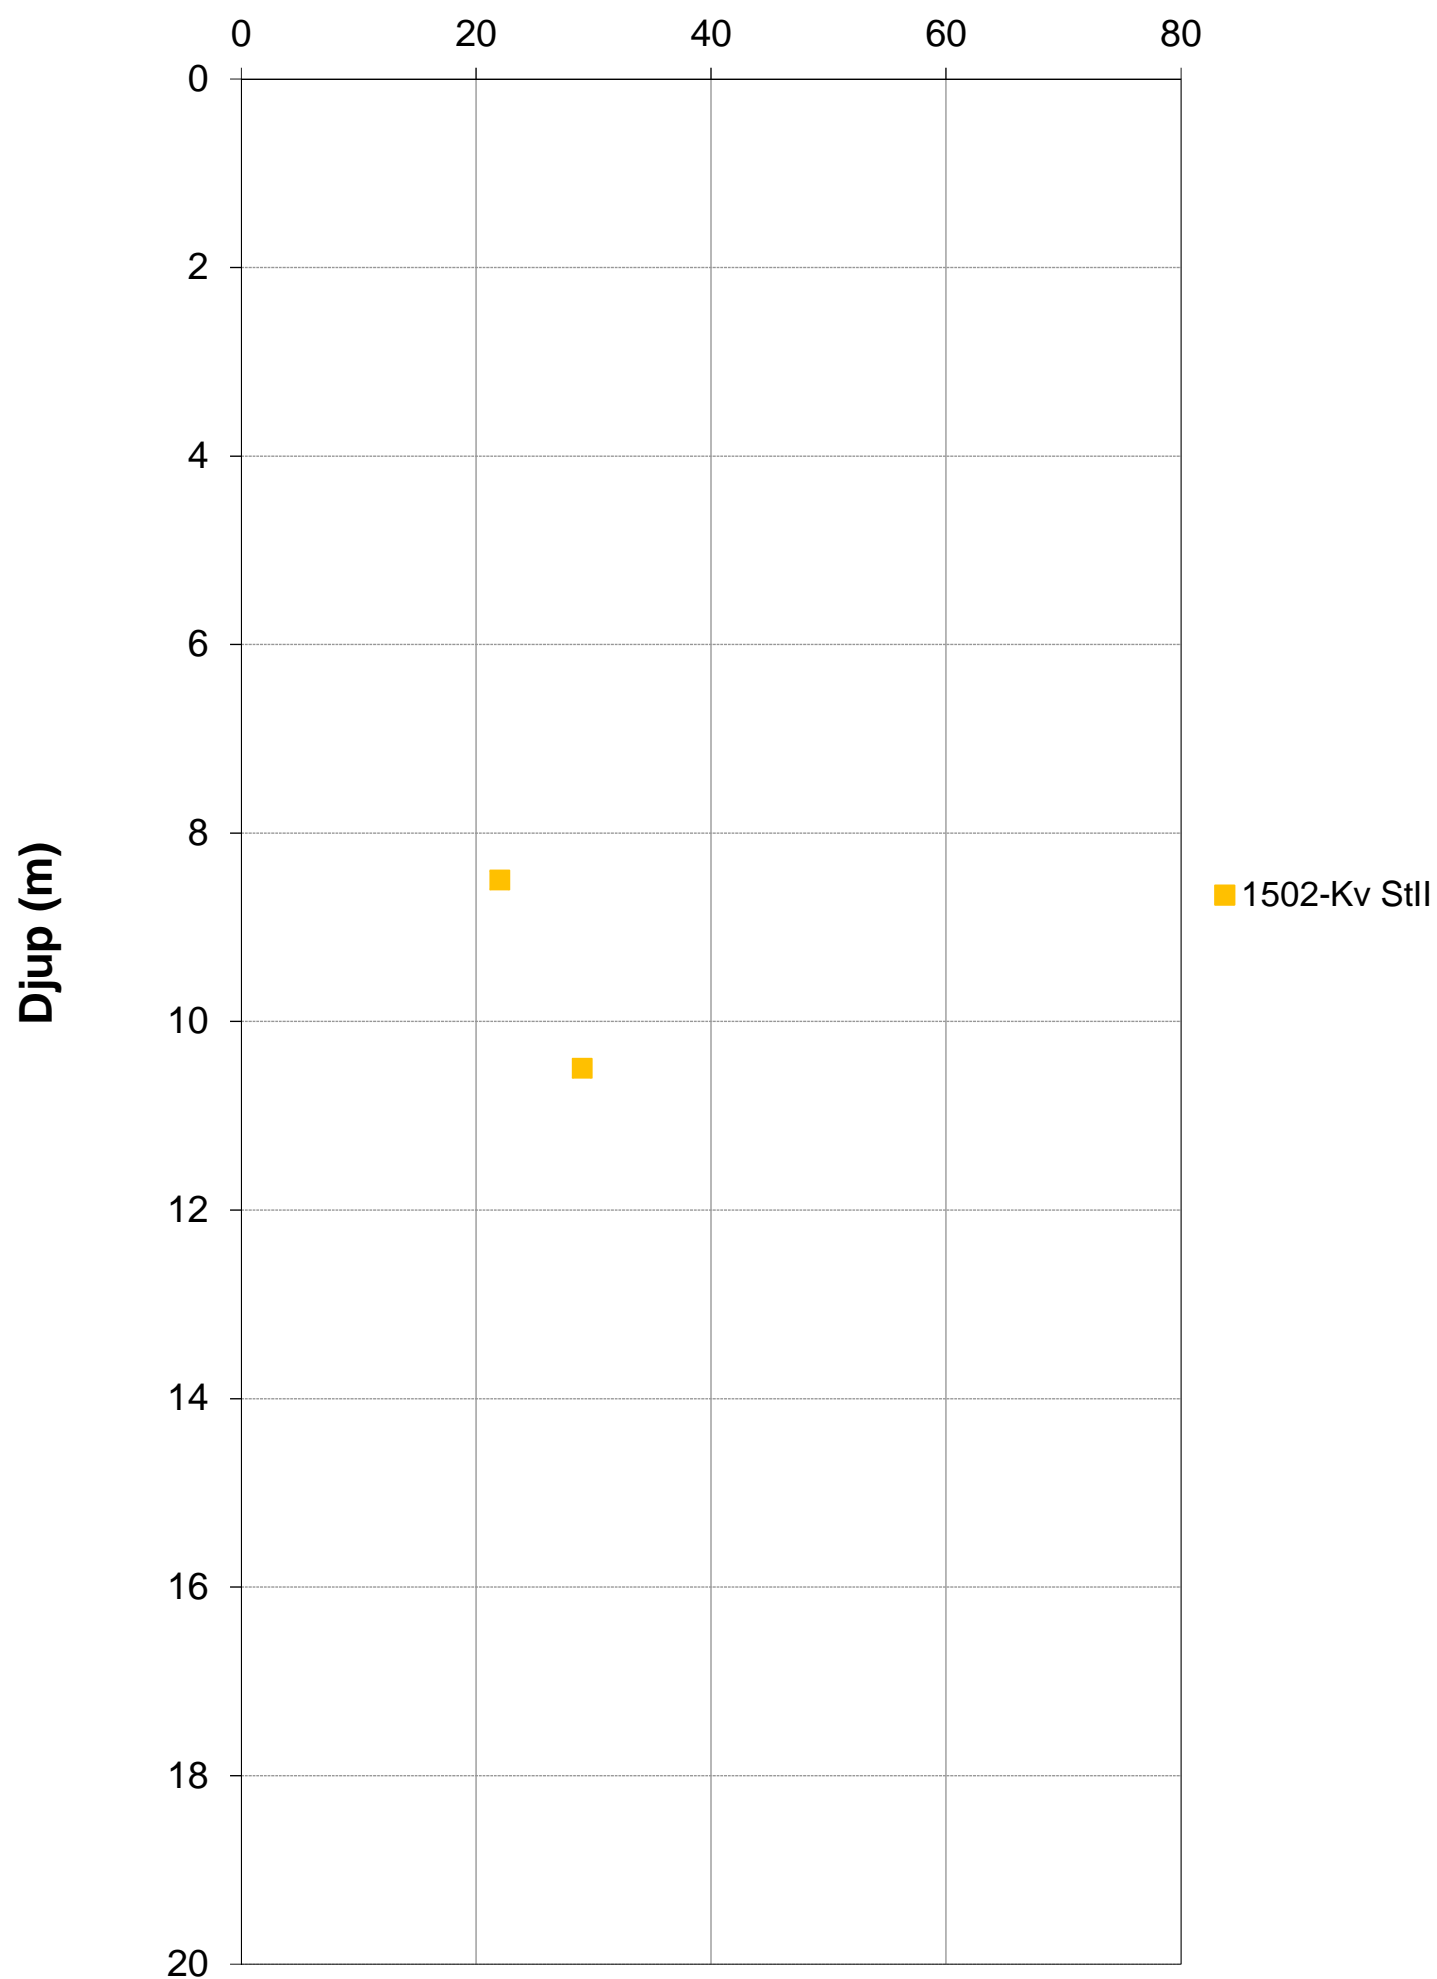
Diagram 3. Härledda värden för skjuvhållfasthet [Kpa] från laboratorieundersökning

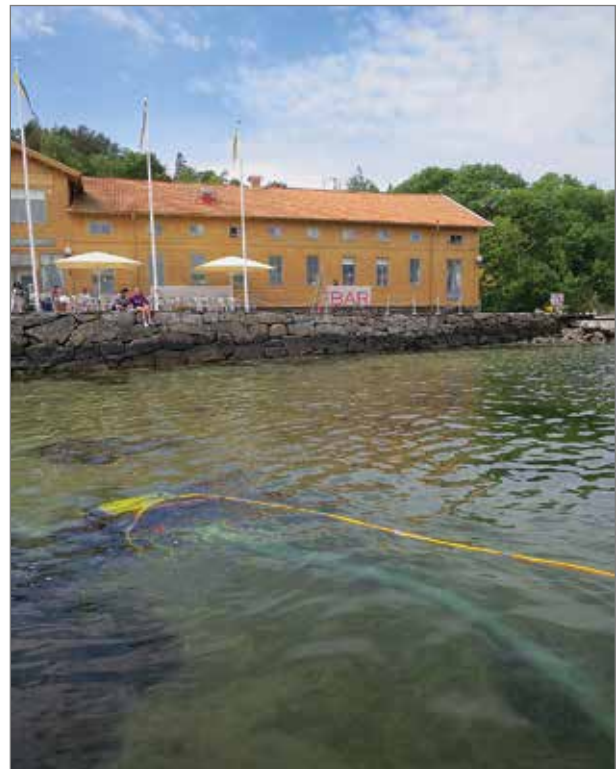
Figur 11. Provgropsgrävning.
Foto Matthew Gainsford, Bohusläns museum.

Provgroparna grävdes med ejektorsug och uppgrävda massor samlades i nätsäckar som togs upp och sållades på land. Provgroparna varierade något i storlek från 0,6–1,2 meter stora och 0,7–1,2 meter djupa. Sammanlagt grävdes tio provgropar inom utredningsområdet (bilaga 1).
