# DETALJPLAN BALJAN 1 M. FL, YTTERBY, KUNGÄLV

MARKTEKNISK UNDERSÖKNINGSRAPPORT (MUR) GEOTEKNIK,  
KOMPLETTERANDE UNDERSÖKNING AV DETALJPLAN

A284250-G-RAP-001\_MUR

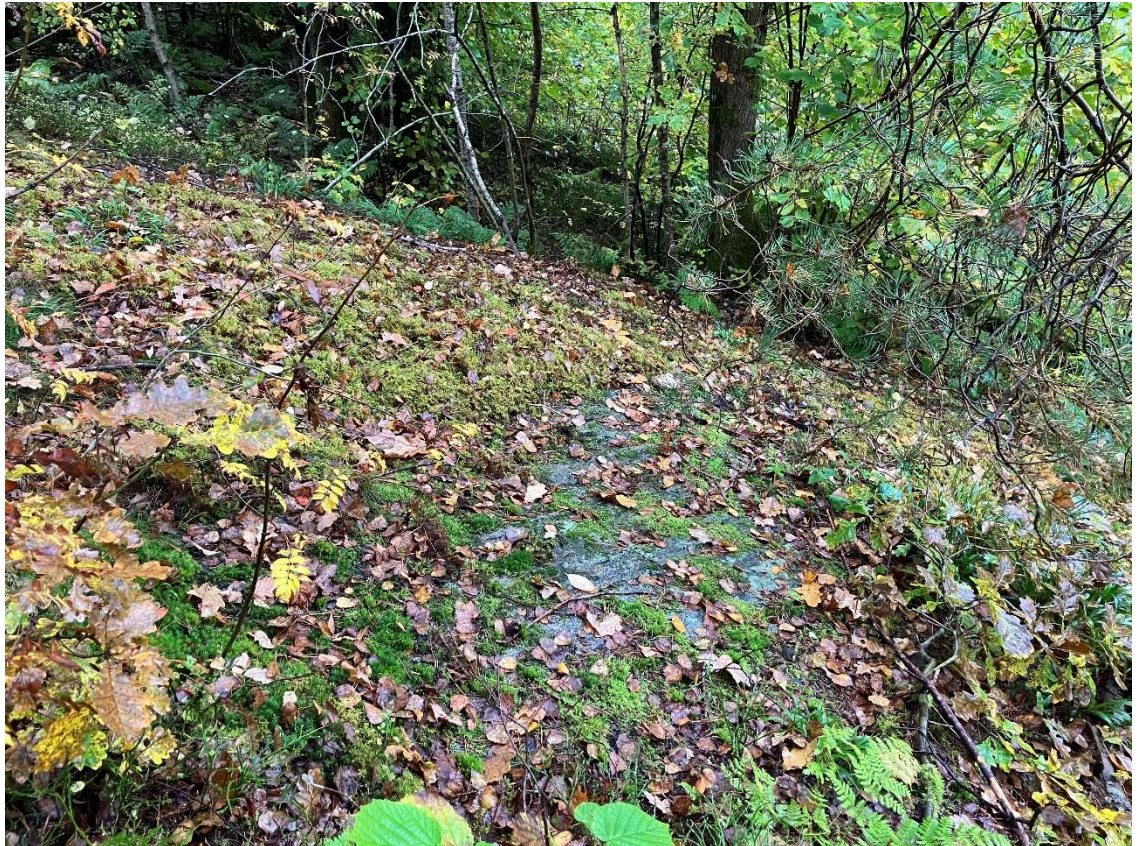
Figur 3 Foto av berghäll öster om plangränsen. (Foto: COWI AB)

Vegetationen består huvudsakligen av mindre lövträd samt buskar och sly. Det förekommer enstaka mindre block och strax öster om plangränsen finns ett större sammanhängande område med berg i dagen, se figur 3.

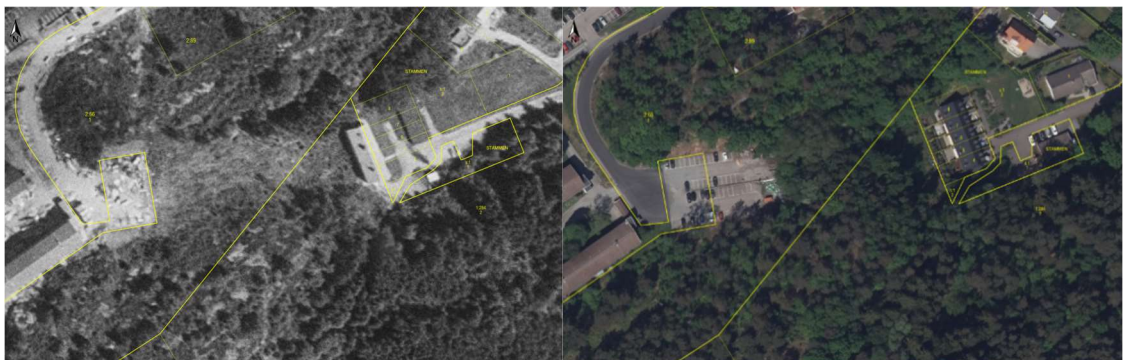
Figur 4 T.v. flygfoto från 1975. T.h. flygfoto från 2024 (Foto: "minkarta.lantmateriet.se", 2024-10-31)

Aktuellt område är utfyllt och asfalterat till en parkeringsyta i väster. Öster om området finns en radhuslänga. Enligt historiska foton från lantmäteriet fanns det tidigare en byggnad väster om radhuslängan, se Figur 4.

Enligt bygglovshandlingar så revs den gamla byggnaden i samband med byggnation av radhuset.
