DETALJPLAN BALJAN 1 M. FL., YTTERBY, KUNGÄLV

PM BERGTEKNIK FÖR DETALJPLAN

PROJEKTNR.	DOKUMENTNR.
A130140	A130140-4-02-B-PME-003

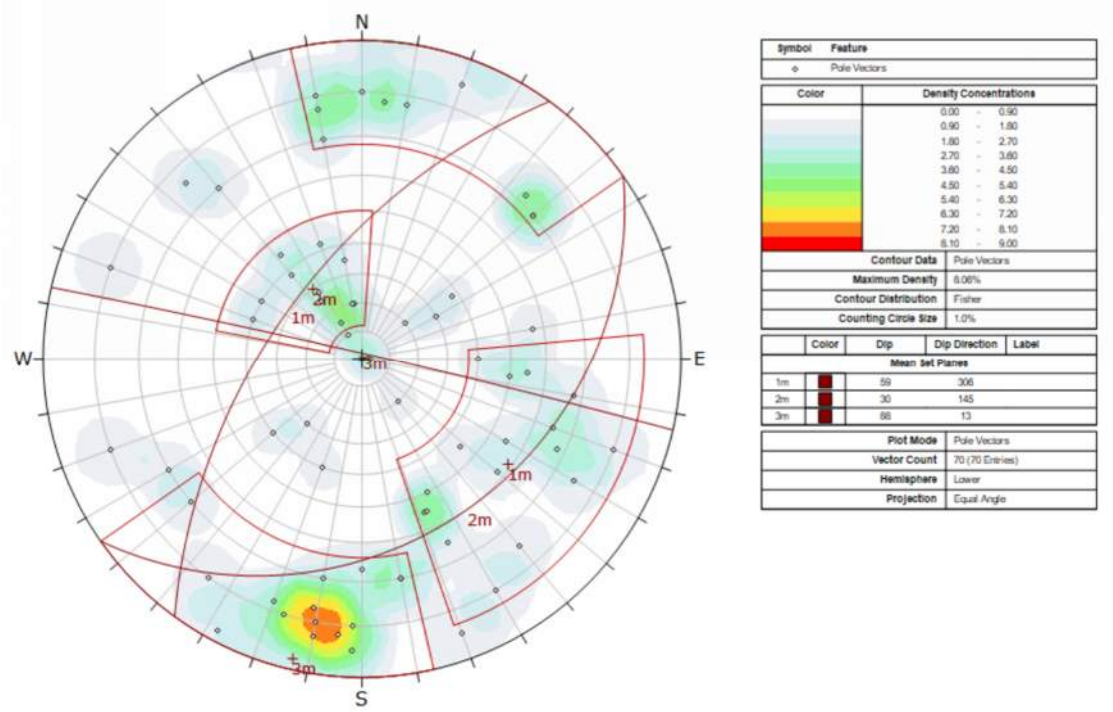
Figur 7. Stereonät med inmätta sprickor och tolkade sprickgrupper.

- en relativt foliationsparallell sprickgrupp (SG1) som stupar mot nordväst (rikt/lut: 306° / 59°). Variationen i stupning varierar lokalt från medelbrant till brant.
- en undulerande sprickgrupp (SG2) som stupar flack till medelbrant mot sydost (rikt/lut: 145° / 30°). Undulationen innebär att sprickgruppen ibland lokalt stupar i motsatt riktning.
- En brantstående till nära vertikal sprickgrupp (SG3) som stupar mot nordost till sydväst (rikt/lut: 013° / 88°). Sprickgruppen stupar ibland i motsatt riktning.

De inmätta sprickorna redovisas i stereonätet i figur 7. Spridningen i inmätta sprickriktningar är relativt stor vilket b.la. speglar lokala variationer från häll till häll. Undersökta sprickytor är i regel råa till släta och undulerande. Sprickytorna är normalt bara lätt missfärgade men undantagsvis syns rostutfällningar och kloritbeläggningar.

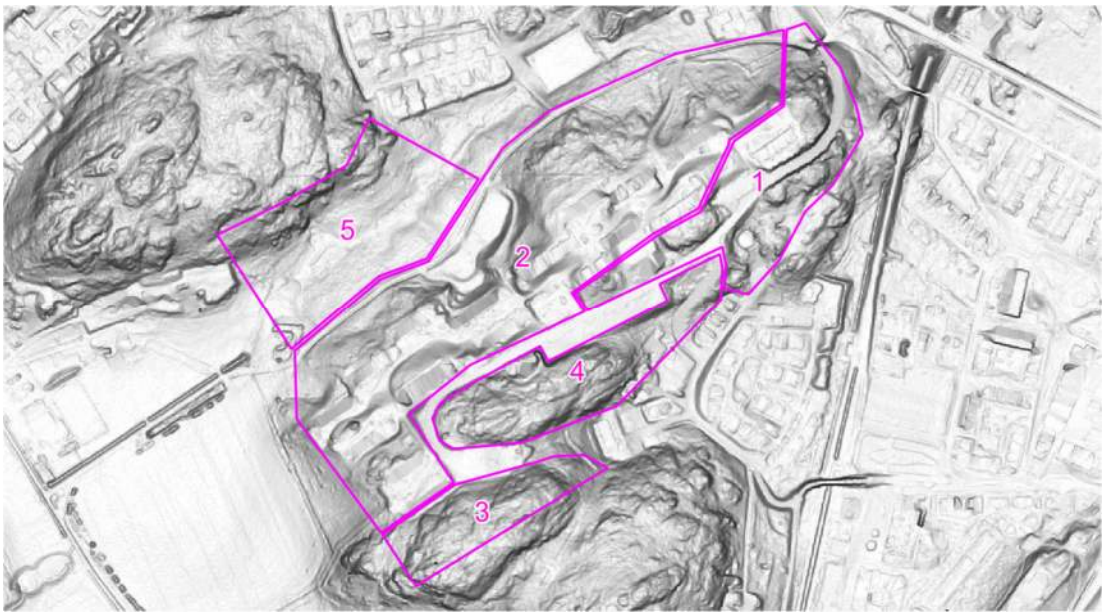
Figur 11. Översiktskarta med utredningsområdets fem delområden.

Utredningsområdet har baserat på topografi och slänternas beskaffenhet delats in i fem delområden, Figur 11. Utredningen beaktar även slänter kring planområdet.

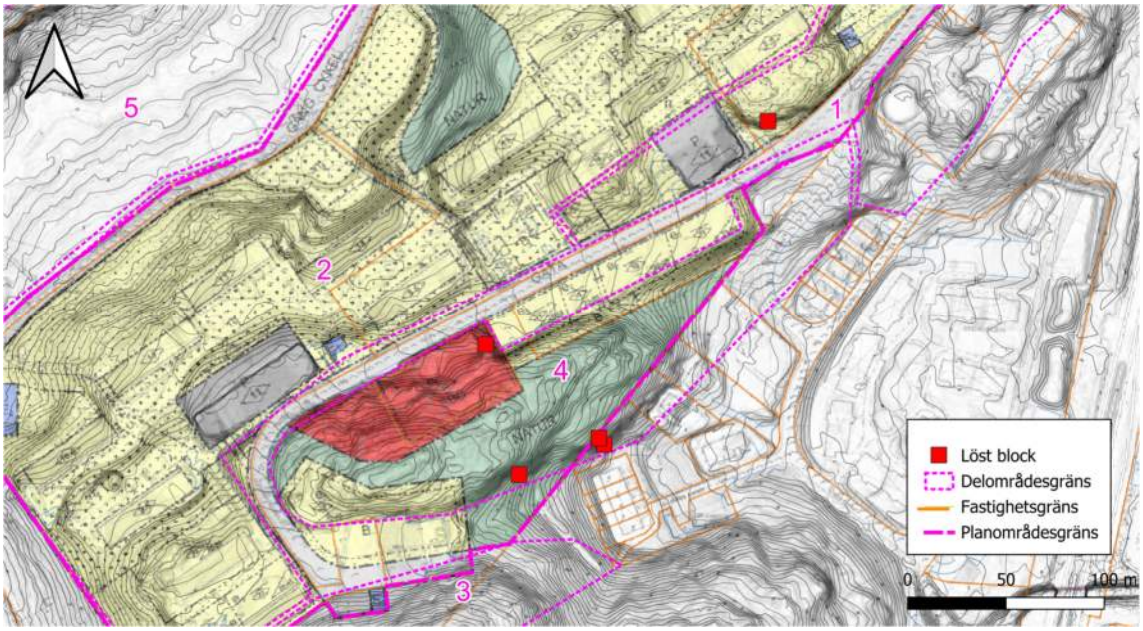
Figur 19. Lösa block utmärkta med röda kvadrater.

De områden där stabilitetsproblem identifierats visas med röda kvadrater i Figur 19.

- Hällebergsvägens nordöstra del, i delområde 1, där en riktad kontroll och åtgärder avseende löst sittande block som riskerar att rasa ner på befintlig väginfrastruktur bör göras.
- Slänten längs planområdets södra gräns, i delområde 4, där tre lösa block identifierats. Åtminstone ett av dem riskerar att rasa ned och träffa bostad nedanför.
- I sydvästra änden på parkeringen längs Hällebergsgatan i Delområde 4 på gränsen till förskolan Viljan, finns ett löst block vid släntkrönet som bör skrotas bort eller bultas fast.

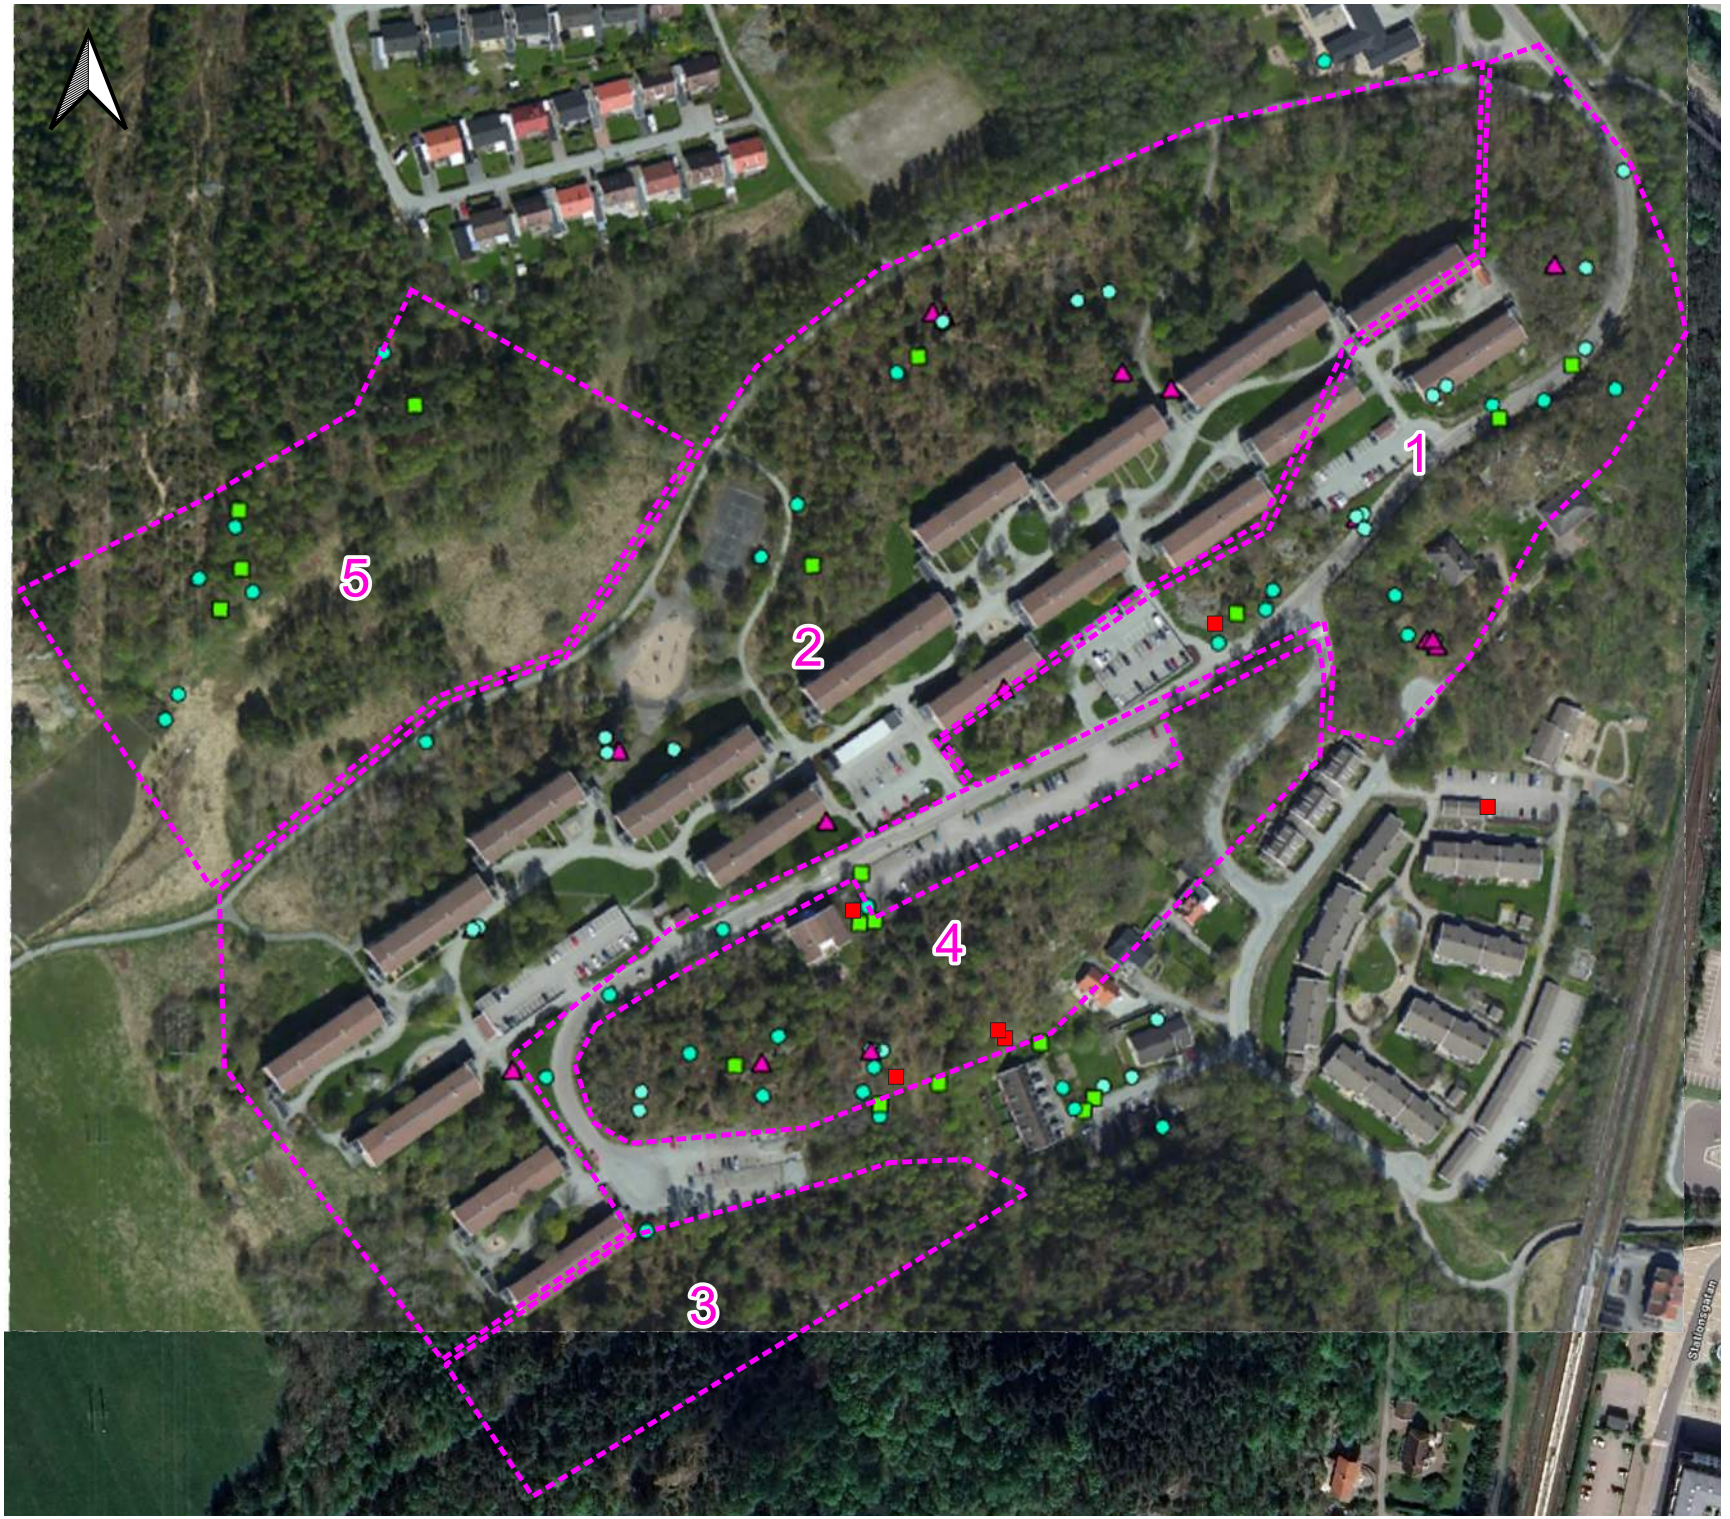
BALJAN 1-3 M.FL.
Kungälvs kommun

Observations- och mätpunkter redovisas i bilaga 1.
