FÖRDJUPAD ÖVERSIKTSPLAN (FÖP) YTTERBY

PM GEOTEKNIK OCH BERGTEKNIK

PROJEKTNR.	DOKUMENTNR.
A130637	A130637-4-02-PME-001-REV-B

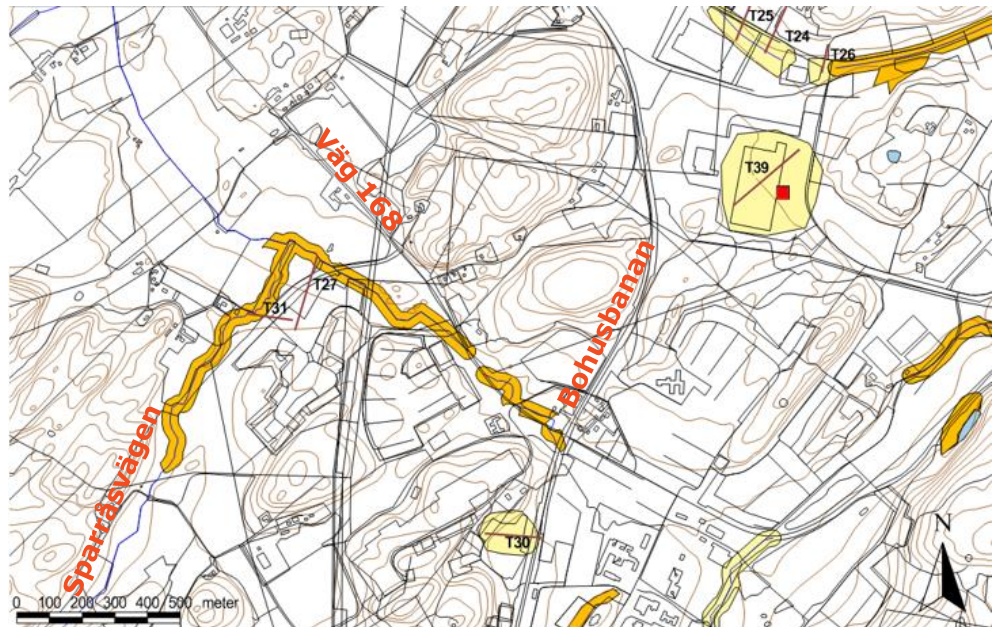
Kartutklipp med översiktligt bedömda stabilitetsförhållanden från Flygfältsbyråns skredriskkartering visas i Figur 15, i Figur 18 visas tillhörande teckenförklaring. Utredningen visar att beräknad säkerhetsfaktor mot stabilitetsbrott är tillfredställande i anslutning till vattendraget längs Sparråsvägen (sektion T27 och T31) dock är området markerat som otillfredsställande alternativt ej tillräckligt utrett.

Figur 15. Bedömda stabilitetsförhållanden, se teckenförklaring i Figur 18 (Flygfältsbyrån, 2001)

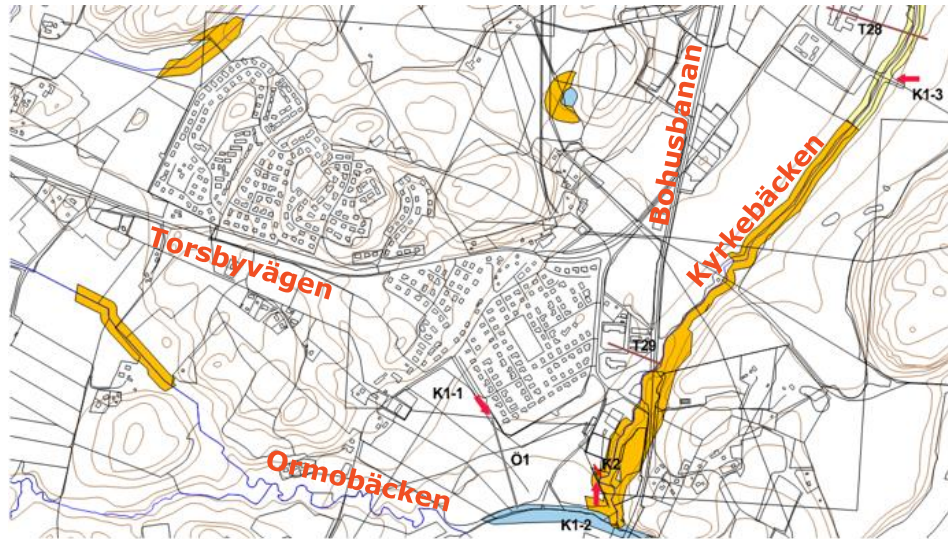
Kartutklipp med översiktligt bedömda stabilitetsförhållanden från Flygfältsbyråns skredriskkartering visas i Figur 16, i Figur 18 visas tillhörande teckenförklaring. Utredningen visar att beräknad säkerhetsfaktor mot stabilitetsbrott är tillfredställande i anslutning till Kyrkebäcken dock är området markerat som otillfredsställande alternativt ej tillräckligt utrett.

Figur 16. Bedömda stabilitetsförhållanden längs med Kyrkebäcken i den södra delen av FÖP området, se teckenförklaring i Figur 18 (Flygfältsbyrån, 2001)

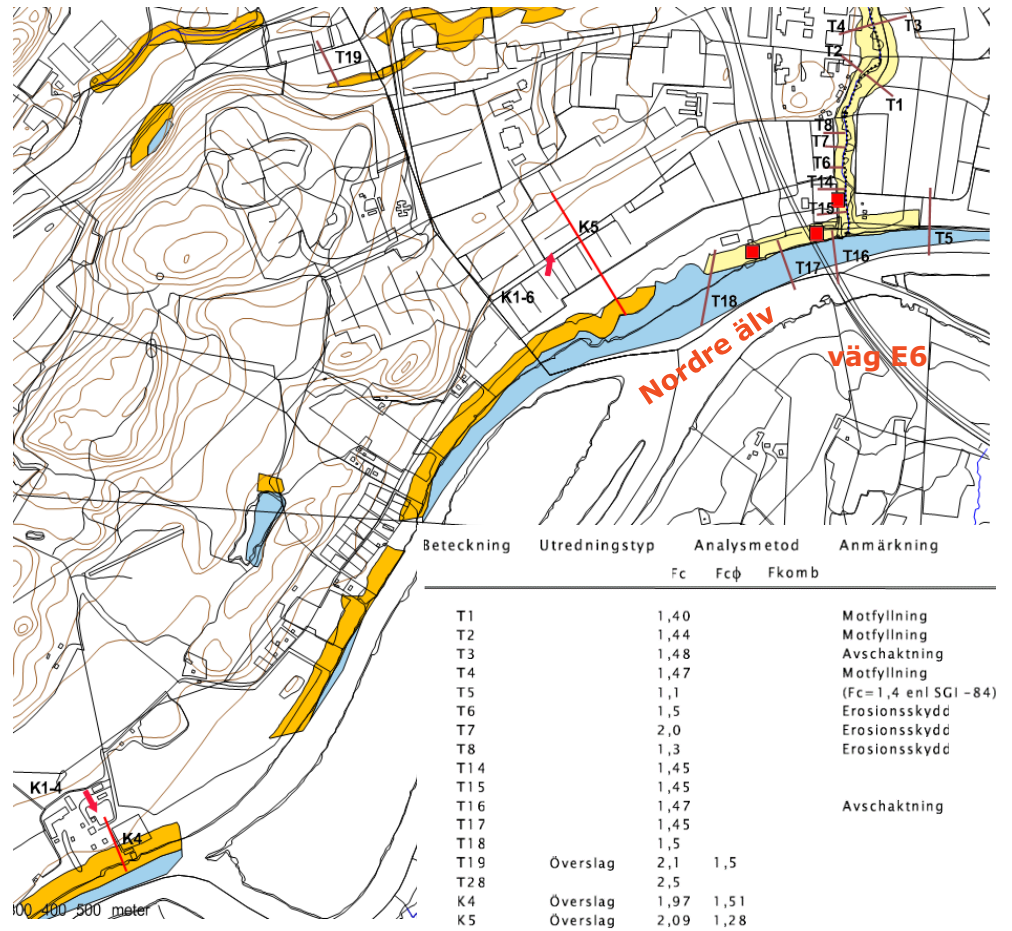
Kartutklipp med översiktligt bedömda stabilitetsförhållanden från Flygfältsbyråns skredriskkartering visas i Figur 17, i Figur 18 visas tillhörande teckenförklaring. Utredningen visar att stabilitetsförhållandena invid Nordre älv är tillfredsställande i utförda stabilitetsberäkningar, dock är området markerat som otillfredsställande alternativt ej tillräckligt utrett.

Figur 17. Bedömda stabilitetsförhållanden vid Nordre älv, se teckenförklaring i Figur 18 (Flygfältsbyrå, 2001)

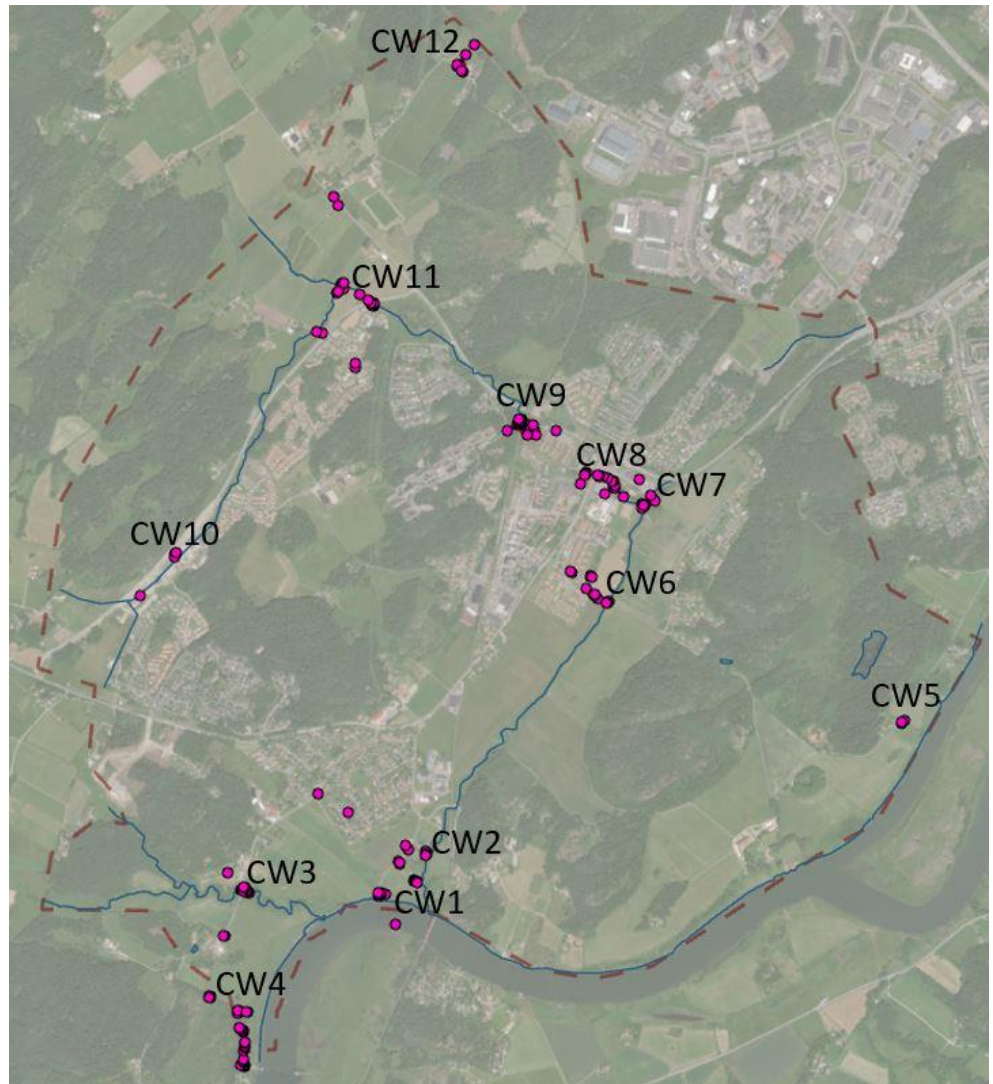
I samband med okulärbesiktning har befintlig erosion, tecken på rörelser i mark, vegetation och vattenflöden undersökts vid representativa observationspunkter, se Figur 19. Platsbesöket utfördes 2019-12-12. För varje observationspunkt har fältprotokoll med tillhörande fotografi sammanställts. Fältprotokoll bifogas denna PM, se bilageförteckning.

Figur 19. Observationspunkter CW1 till CW12 vid vilka fältbesiktning utförts. Rosa punkter avser plats vid vilka fotografier tagits.

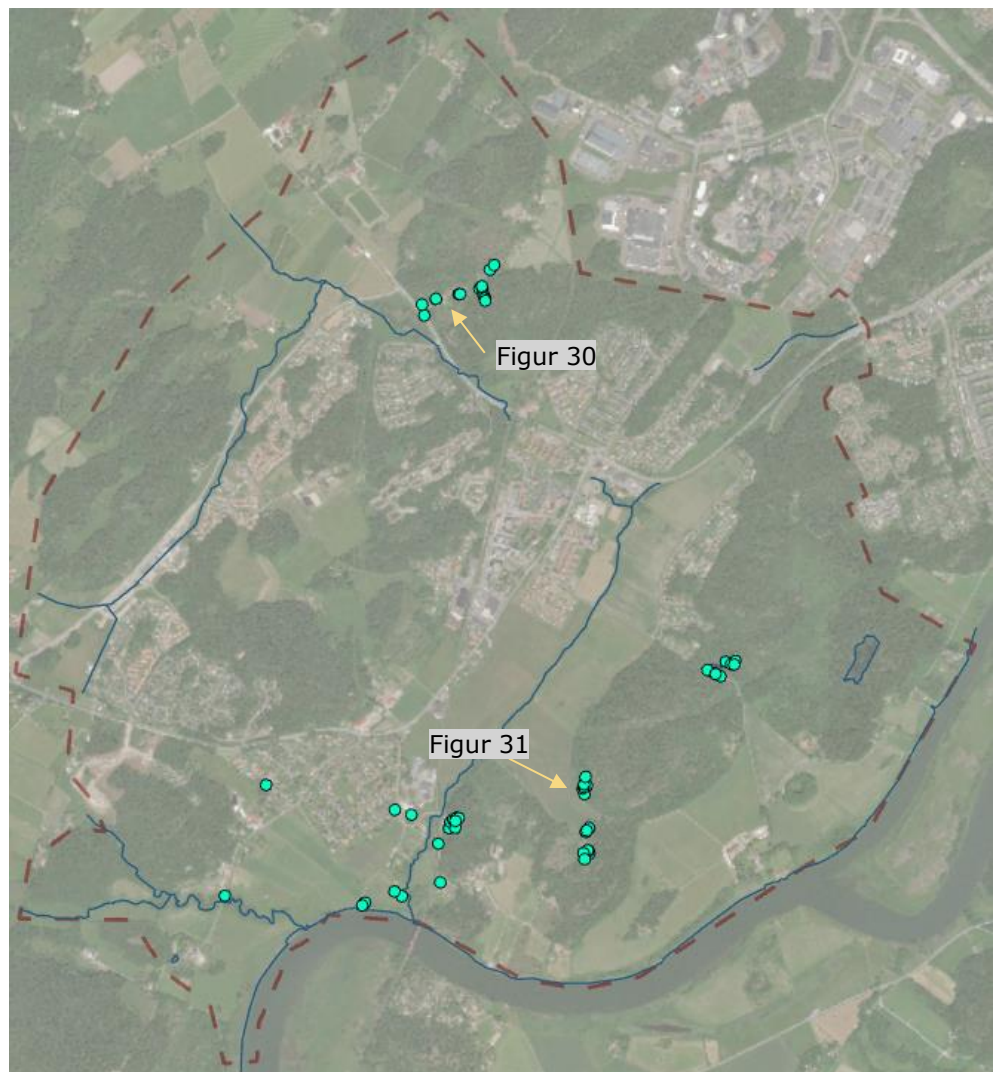
Platsbesöket utfördes 2019-12-12. Observationspunkter redovisas i Figur 28. I Figur 29 till Figur 31 redovisas fältobservationer med bergart, sprickfrekvens och exempel på befintliga blockutfall. Inget av de i fält observerade blockutfallen ligger inom något av de nio fokusområdena.

Figur 28. Turkosa punkter motsvarar observationspunkter på berg i dagen samt mätpunkter för strykning/stupning av sprickor enligt högerhandsregeln.

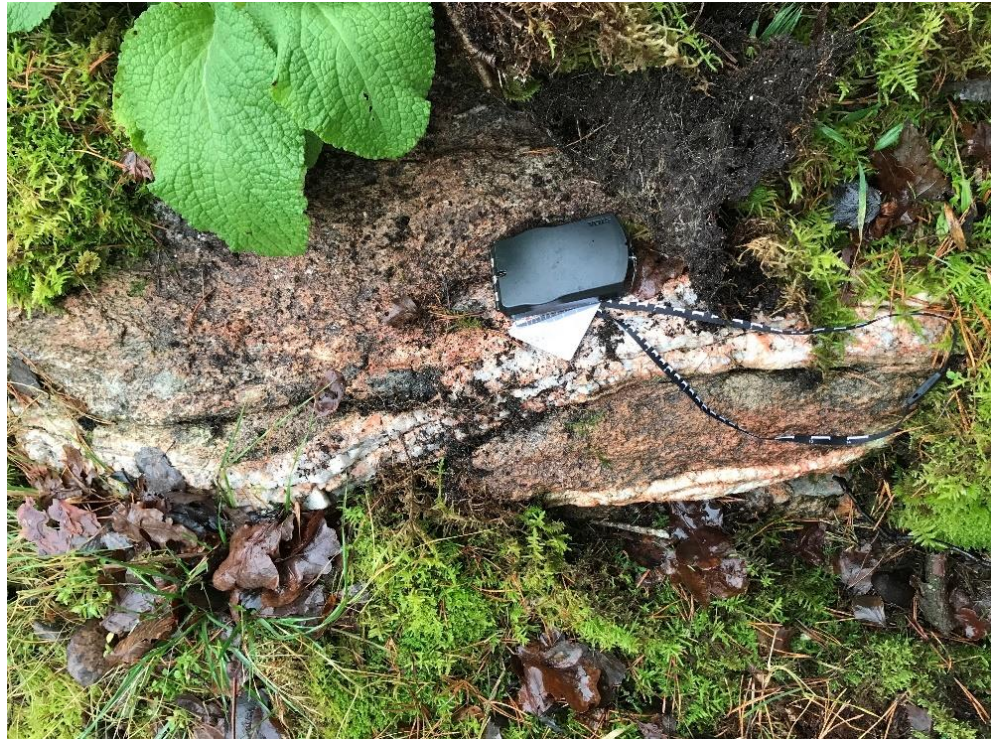
Figur 29. Bergarten inom området är en röd-grå grovkornig gnejs med frekventa kvartsgångar.

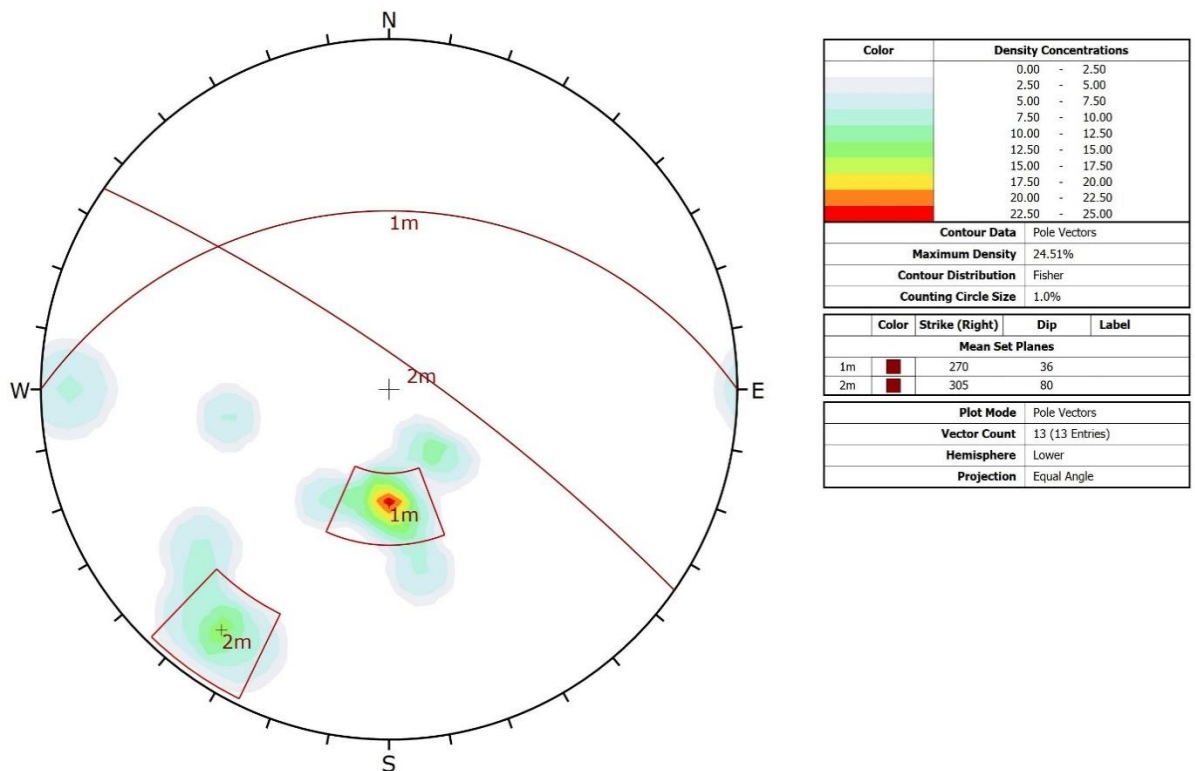
I Figur 32 redovisas insamlad strykning- och stupningsdata för sprickor inom området för platsbesöket. Dessa fältmätningar har påvisat förekomsten av två sprickgrupper. Den första, benämnd 1 m, är relativt flackt med en stupning och strykning ($S/D \approx 270^\circ/36^\circ$). Den andra, 2 m, karakteriseras av brantstående sprickor som stryker vinkelrätt mot områdets foliation ($S/D \approx 305^\circ/80^\circ$). Till detta har observationer av slumpmässiga sprickor utförts. Sprickfrekvensen inom undersökningsområdet varierar, från <1 spricka/meter till 2 – 3 sprickor/meter. Områdets foliation har, tillsammans med det observerade spricksystemet, legat till grund för släntstabilitetsbedömningar för berg som redovisas i Kapitel 9.1.2.

Figur 32. I stereonätet redovisas förekommande sprickgrupper (1 m och 2 m). De huvudsakliga sprickgrupperna redovisas också i text ovan.
