DETALJPLAN FÖR TJUVKIL ETAPP A, KUNGÄLVS KOMMUN

PM BERGTEKNIK

A129636-4-02-B-PME-001

2019-12-20

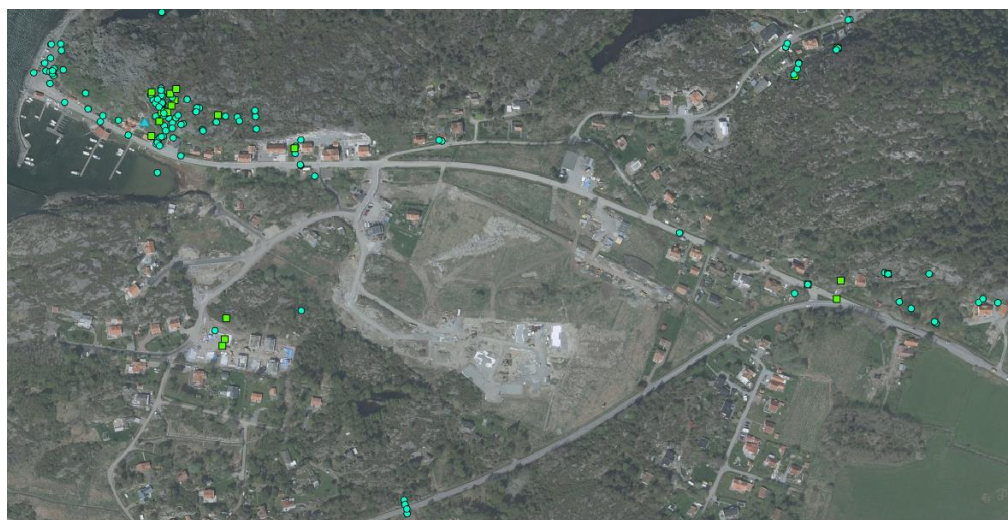
Fältundersökningen som innefattade kartering av berg i dagen, undersökning av stabilitet i befintliga bergslänter, bedömning av risk för blockutfall och mätning för uppskattning av eventuell radonfara utfördes den 14 oktober, 2019 av Martin Persson och Vera Bouvier. Studieområdet och enskilda observationspunkter visas i Figur 5 samt i Bilaga 1.

Figur 5. Observationspunkter för sprickmätning, radonmätning och övriga geologiska observationer. Se Bilaga 1 för teckenförklaring och större kartstorlek.

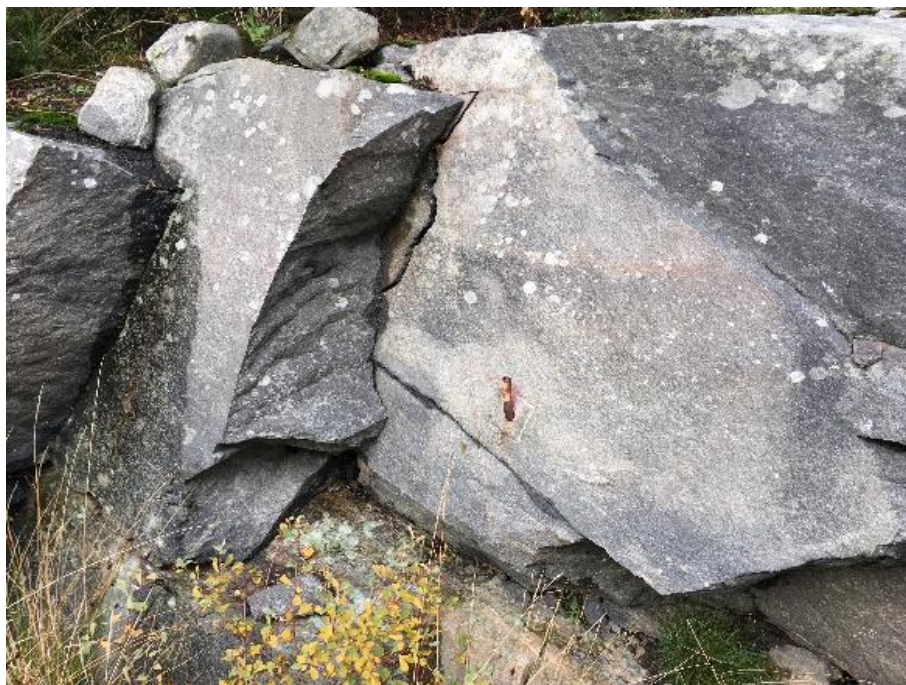
Bergarten i stora delar av området utgörs huvudsakligen av en medel- till finkornig, ljusrosa – ljusgrå, granitisk gnejs, Figur 6. Inom den västra delen har berget högre sprickfrekvens och kvartsgångar förekommer, Figur 7.

Figur 6. Typbergarten i området, fin- till medelkornig granitisk gnejs
