Rapport
**SLÄNTSTABILITET BERG
VÄSTRA TUNGE**

SLUTRAPPORT
2022-10-14

Tyréns har på uppdrag av Kungälv kommun utfört en kompletterande bergstabilitetsbedömning i och i nära anslutning till framtida detaljplan. Uppdraget omfattar bedömning av befintlig bergstabilitet med hänsyn till framtida bebyggelse.

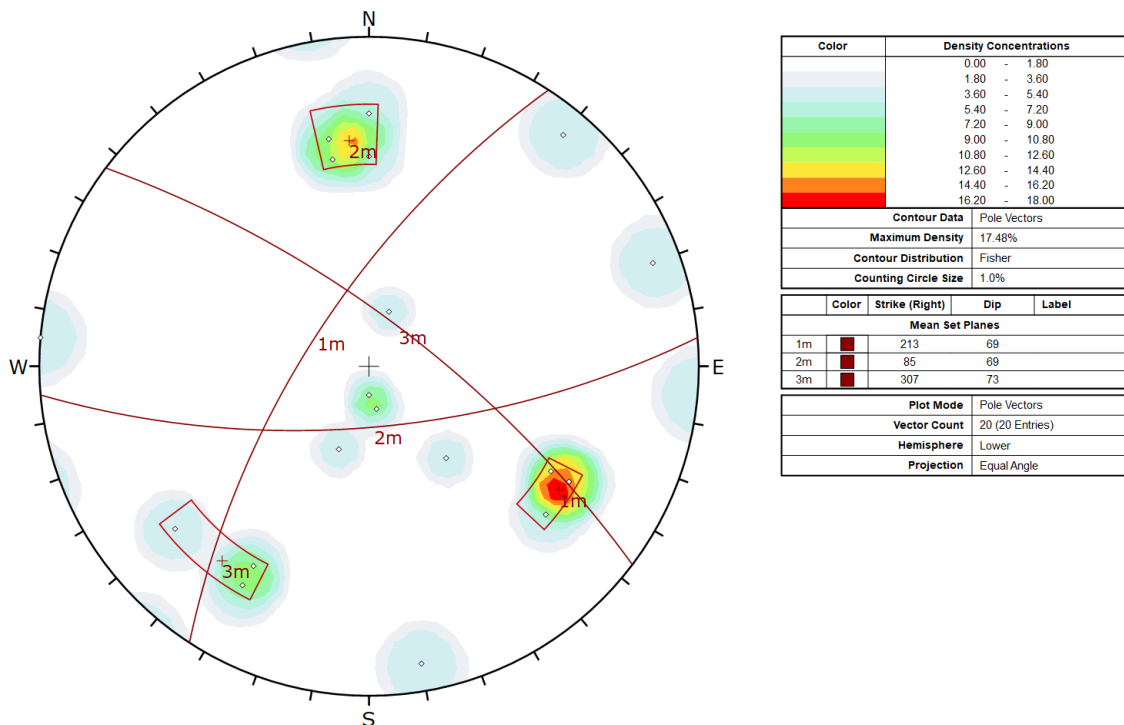
Figur 3. Stereogram med inmätta sprickor från samtliga 3 delområden.

Gemensamt för samtliga delområden är att berget utgörs av en medelkornig, grå till grå-vit Granodiorit. Inom områdena förekommer både pegmatitgångar samt mindre gångar av Aplit. Sprickorna inom området utgörs i huvudsak av tre sprickgrupper. Sprickgruppernas strykning stupning enligt högerhandsregeln är följande. Sprickgrupp 1 – 231/69, sprickgrupp 2 – 85/69 samt sprickgrupp 3 – 307/73. Se figur 3 för visualisering av sprickor i ett stereogram. Värt att notera är att det även är vanligt förekommande med flacka sprickor som varierar något i strykning. Dess flacka sprickor stryker öst och väst, och ger området en terrassliknande struktur i kombination med de 3 övriga sprickgrupperna. De flacka sprickorna kan observeras i centrum av stereonätet. Övergripande för området som helhet är även att branta slänter nästan endast är exponerade mot syd/sydväst. Inom områdena förekommer både pegmatitgångar samt mindre gångar av Aplit. Dessa ligger främst i brantstående sprickor men även i de flacka sprickorna.
