NOVEMBER 2024  
KUNGÄLVS KOMMUN

# DETALJPLAN BALJAN 1 M. FL., YTTERBY, KUNGÄLV

PM BERGTEKNIK FÖR DETALJPLAN

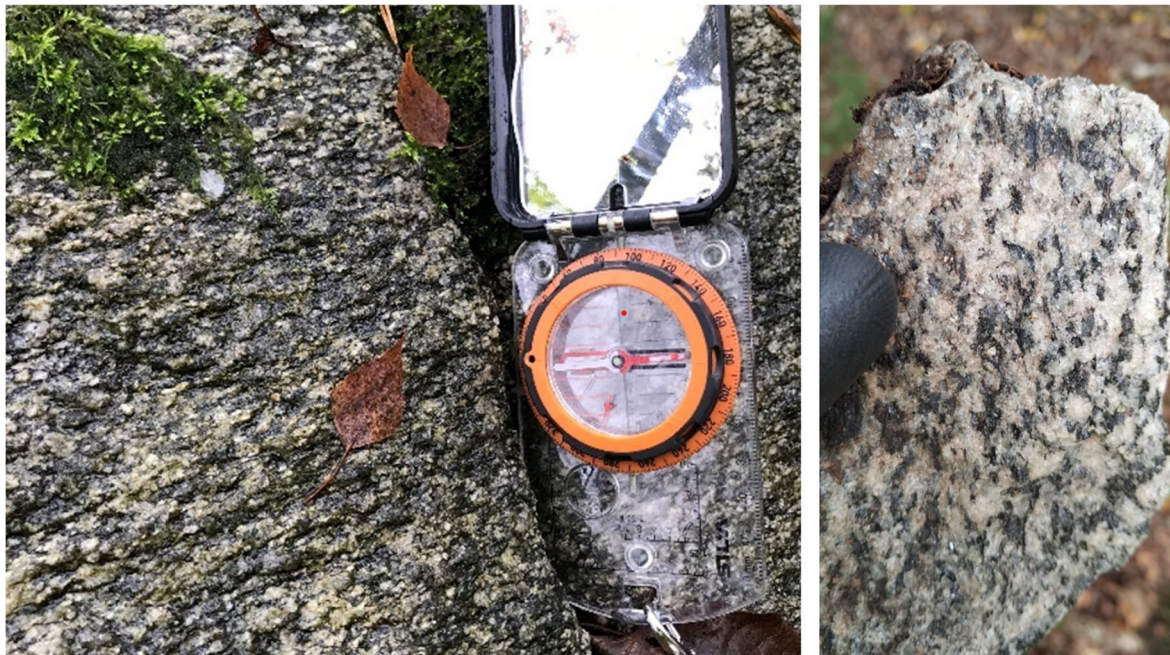
Med hänsyn till att berget i området är relativt sprickfattigt och att bergmassan inte är starkt glimmerförande bedöms berget i området tillhöra Bergtyp 1, i enlighet med TK Geo 13. Observationen får betraktas som en *enklare undersökning*, vilket innebär ett dimensionerande grundtryck för platta på berg är 3 MPa.

Bergarten kräver många hammarslag för att gå i brott vilket tyder på en tryckhållfasthet på 100-250 MPa, enl. SS-EN ISO 14689:2018.

Tecken på sulfidföring så som gulbruna utfällningar har inte observerats i någon stor utsträckning i området. Endast strökorn av sulfidmineral har observerats med lupp i bergmassan.

Figur 6. Bergmassan utgörs av en kalifältspatsfattig granitoid, en s.k. tonalit. Foto på håll. T.v. i håll. T.h. färskt brott.

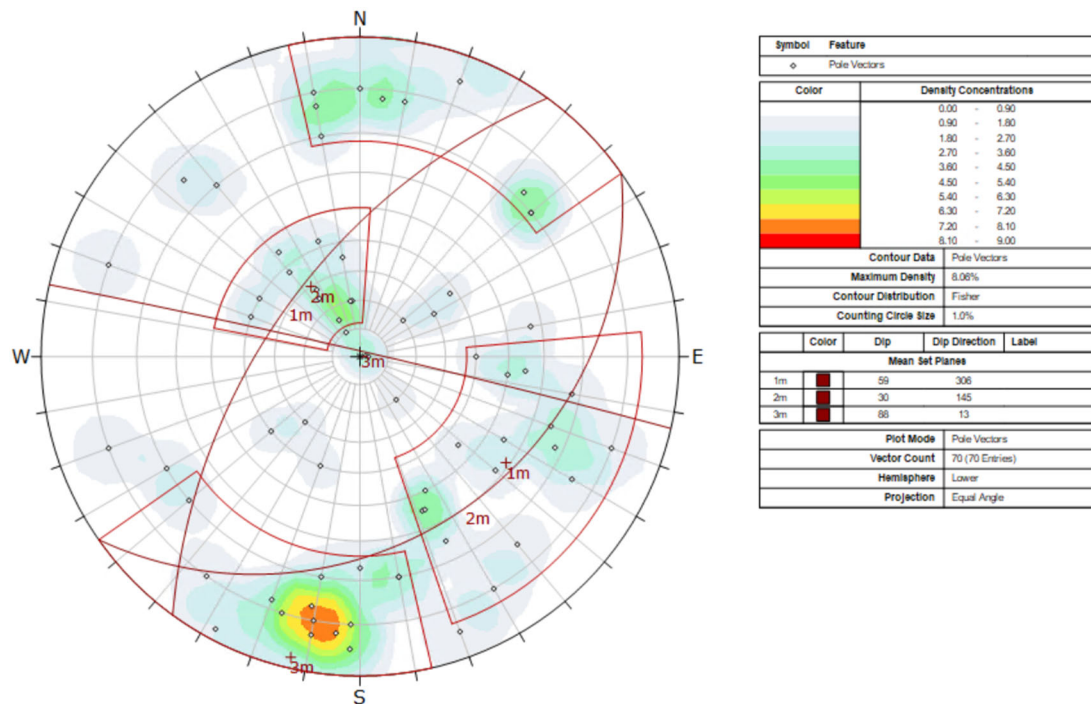
De inmätta sprickorna redovisas i stereonätet i figur 7. Spridningen i inmätta sprickriktningar är relativt stor vilket b.l.a. speglar lokala variationer från håll till håll. Undersökta sprickytor är i regel råa till släta och undulerande. Sprickyterna är normalt bara lätt missfärgade men undantagsvis syns rostutfällningar och kloritbeläggningar.

Figur 7. Stereonät med inmätta sprickor och tolkade sprickgrupper.

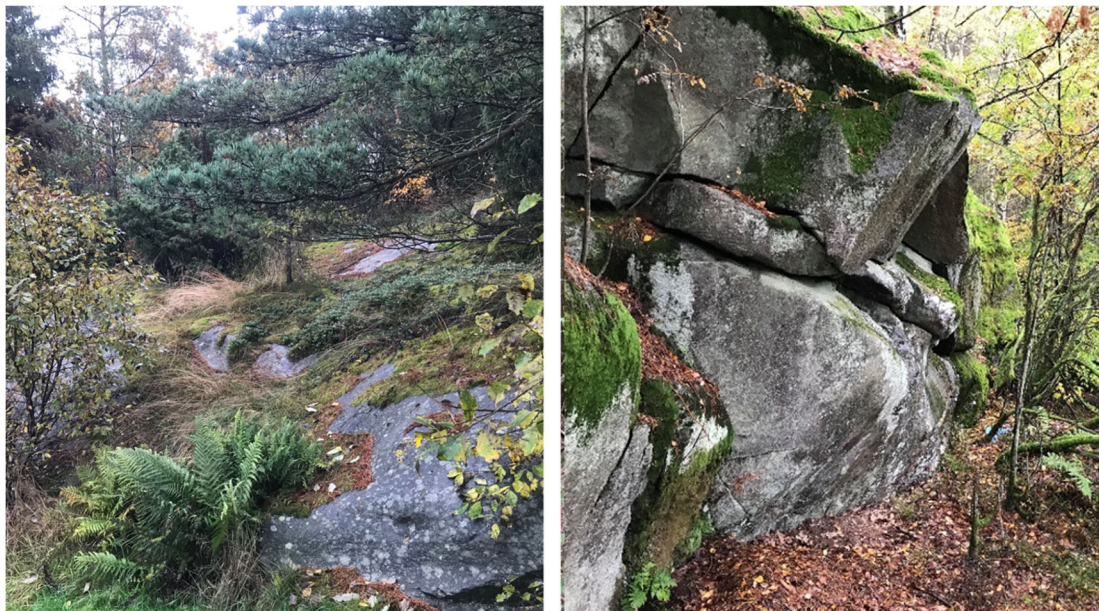
Områdets topografi utgörs av ryggar som breder ut sig i sydvästlig till nordöstlig riktning är till stor del en funktion av förekommande sprickgrupper och bergets foliation. Den generella tendensen i området är flacka till medelbranta hållartade slänter mot nordväst och brantare ställvis terrasserade slänten mot sydost, Figur 8.

Figur 8. T.v. foto mot öster på hållartad slänt som stupar mot nordväst. T.h. foto mot nordöst på brant slänt som stupar mot sydost, belägen 100 m norr om planområdet.

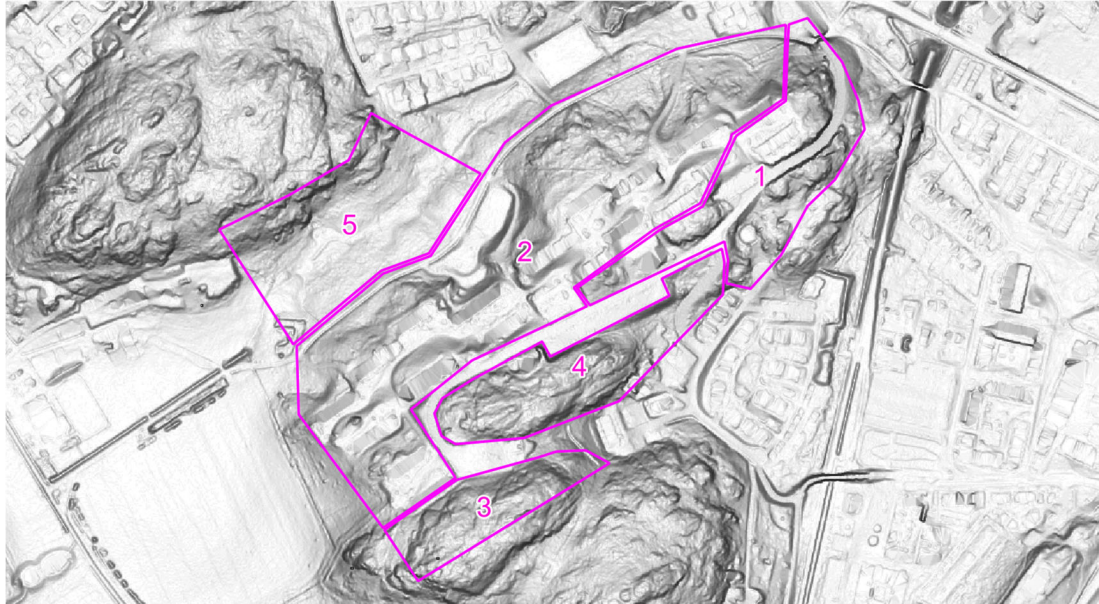
Utredningsområdet har baserat på topografi och slänternas beskaffenhet delats in i fem delområden, Figur 11. Utredningen beaktar även slänter kring planområdet.

Figur 11. Översiktsskarta med utredningsområdets fem delområden.
