# Detaljplan Gärdet 1:1

PM Geoteknik/Bergteknik

**DOKUMENTNAMN:** 1173-PM-01 Geo-/Bergteknik

**DATUM:** 2024-11-15

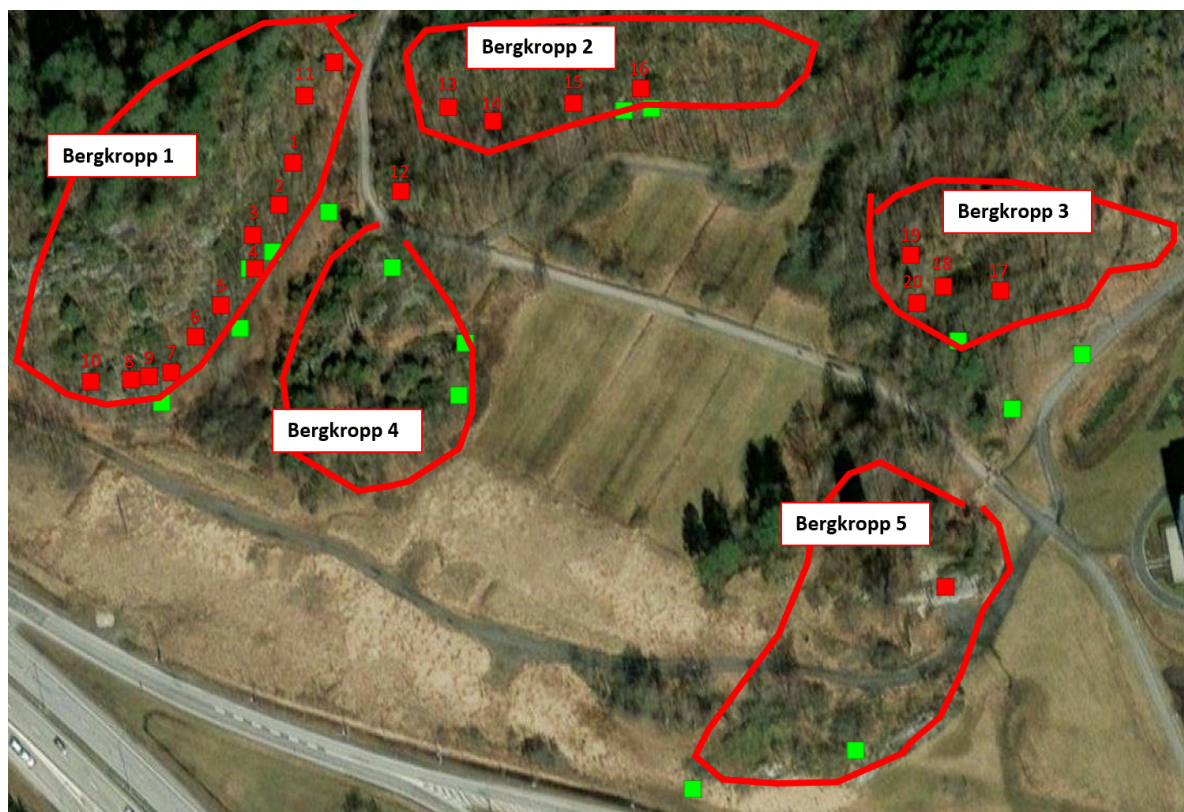
Figur 1 nedan visar i plan vart kartering av berggrund avseende sprickor har utförts. Berggrunden inom och i anslutning till planområdet delas upp i 5 bergkroppar. Röda kvadrater representerar karterad spricka.

**Figur 1 – Nummerade och markerade bergkroppar inom rött. Röda kvadrater är karterade sprickor med tillhörande numrerung. Gröna kvadrater är övrig dokumentation som ej redovisas i denna bilaga.**

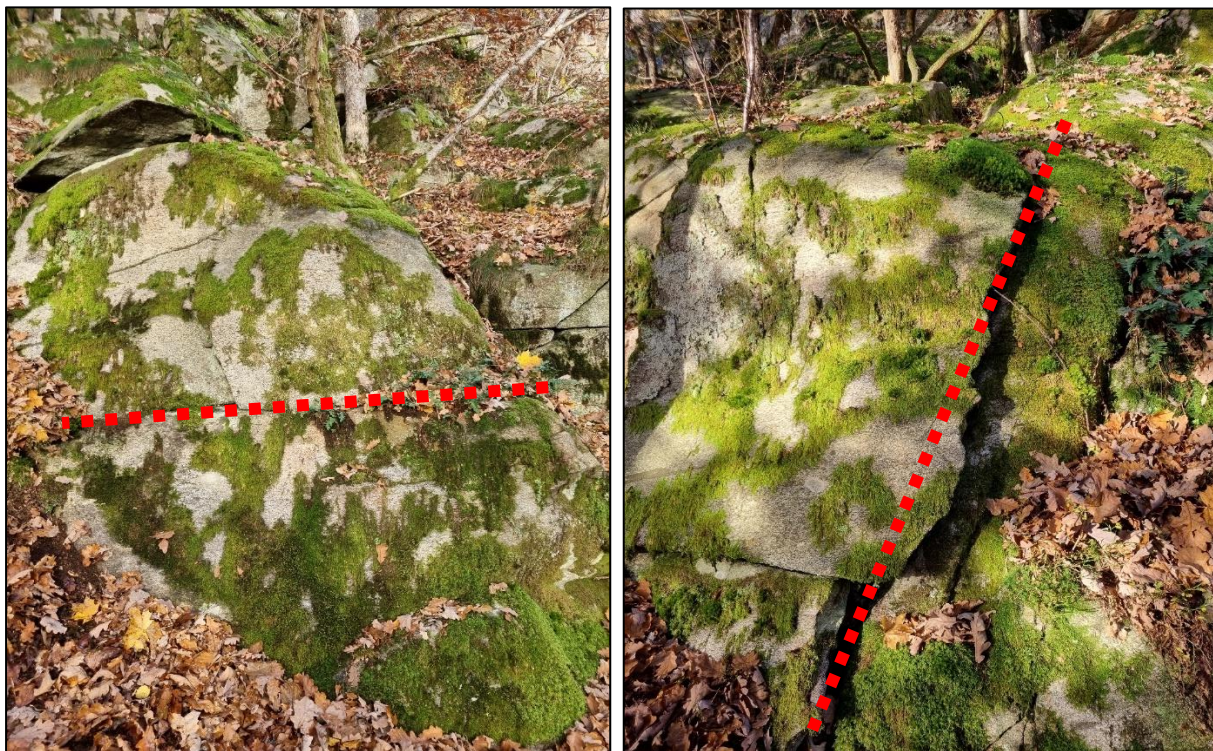
Spricka #1 – 11. Blockutfall kunde observeras upp till ca 10 m avstånd från berggrunden. Se Tabell nedan för strykning, stupning och kommentar för respektive spricka.

| Spricka | Strykning [°] | Stupning [°] | Kommentar |
|---|---|---|---|
| 1 | 32 | 19 | Ställvis växtlighet (mossa) i sprickan. Torr vid platsbesök. |
| 2 | 248 | 60 | Mossa i spricka, torr vid platsbesök |

Figur 2 – Karterade sprickor #1 och #2.

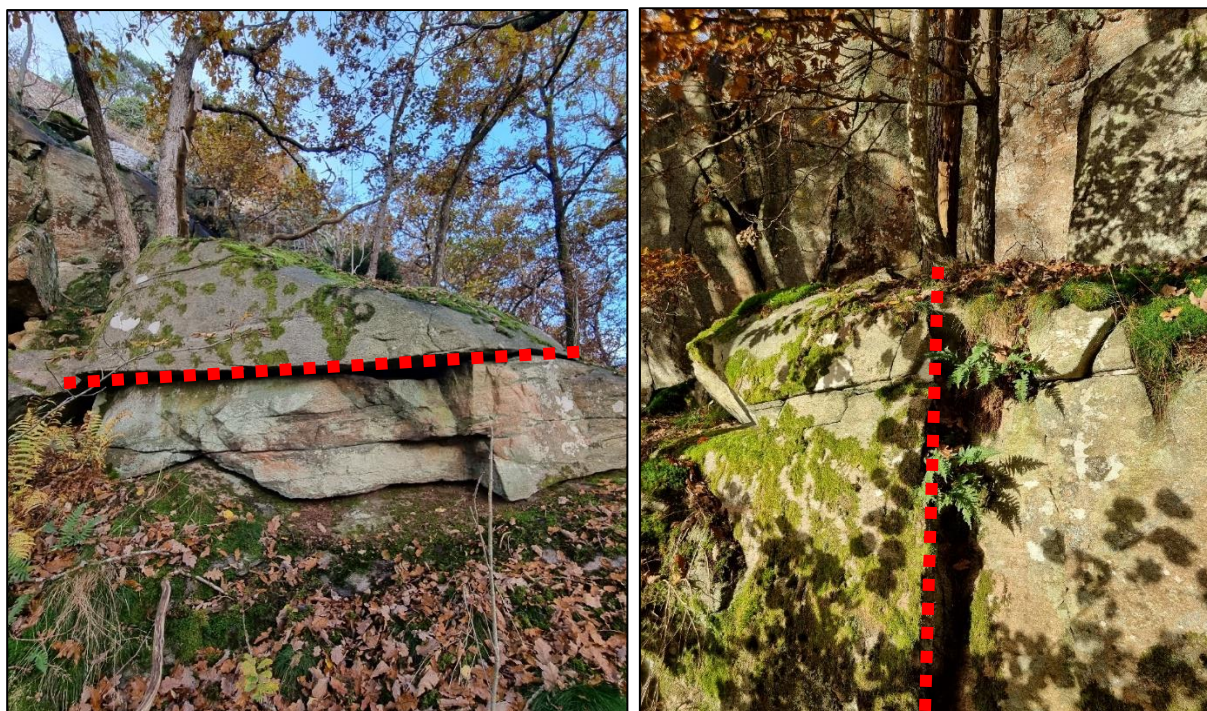
| Spricka | Strykning [°] | Stupning [°] | Kommentar |
|---|---|---|---|
| 4 | 261 | 88 | Mossa i spricka, torr vid platsbesök |

Figur 3 – Karterade sprickor #3 och #4.

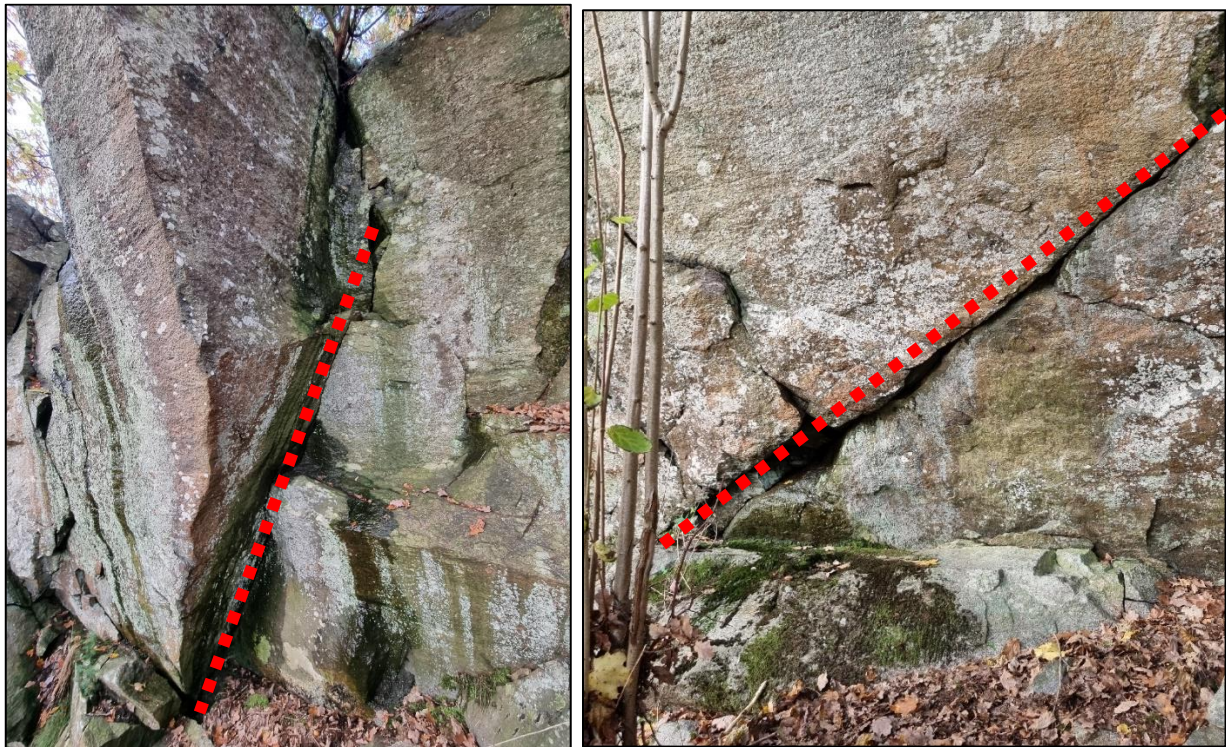
Figur 4 – Karterade sprickor #5 och #6.

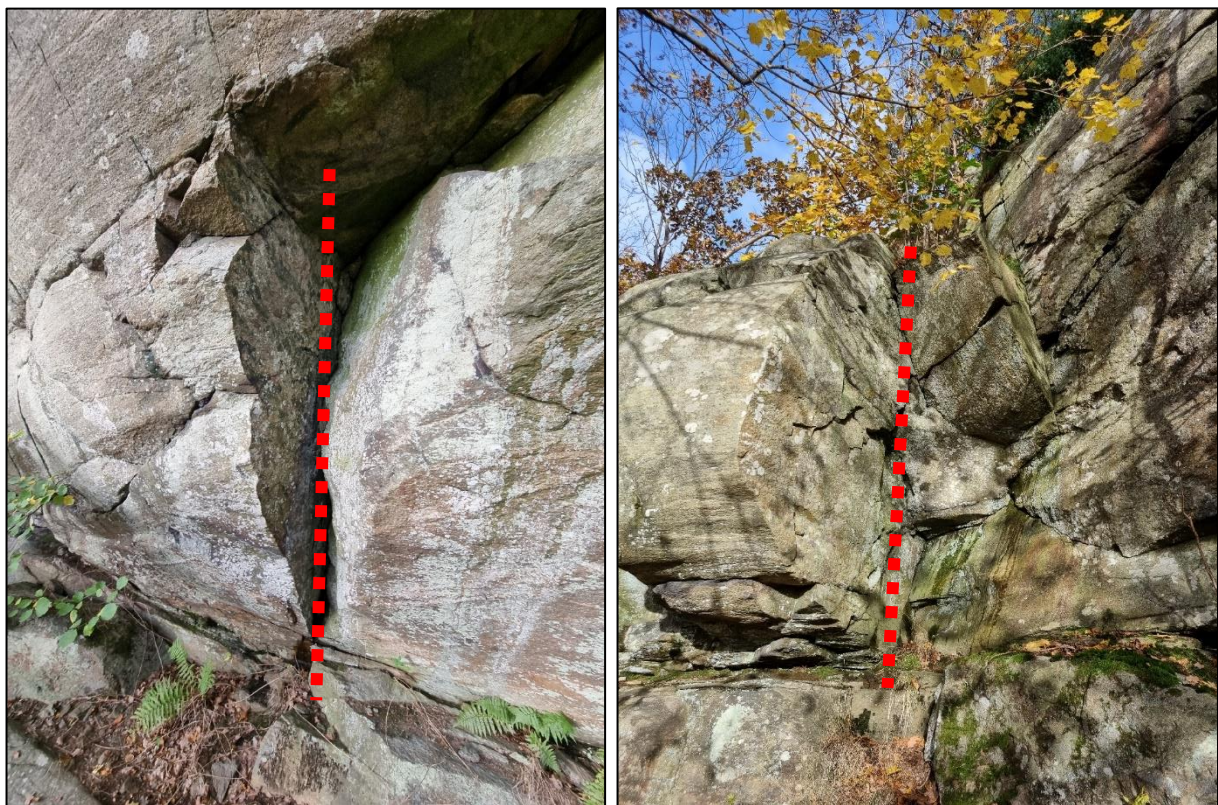
Figur 5 – Karterade sprickor #7 och #8.

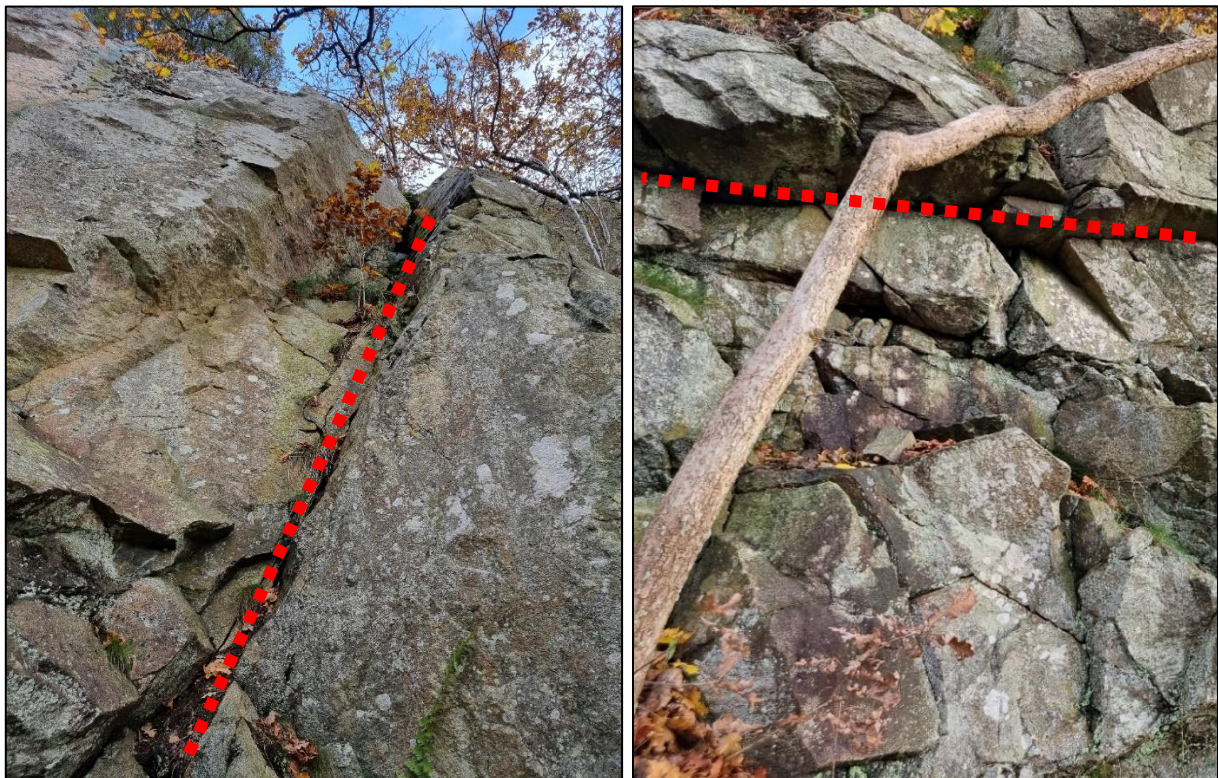
| Spricka | Strykning [°] | Stupning [°] | Kommentar |
|---|---|---|---|
| 10 | 19 | 40 | Lite fuktig vid platsbesök, växtlighet |

**Figur 6 – Karterade sprickor #9 och #10.**

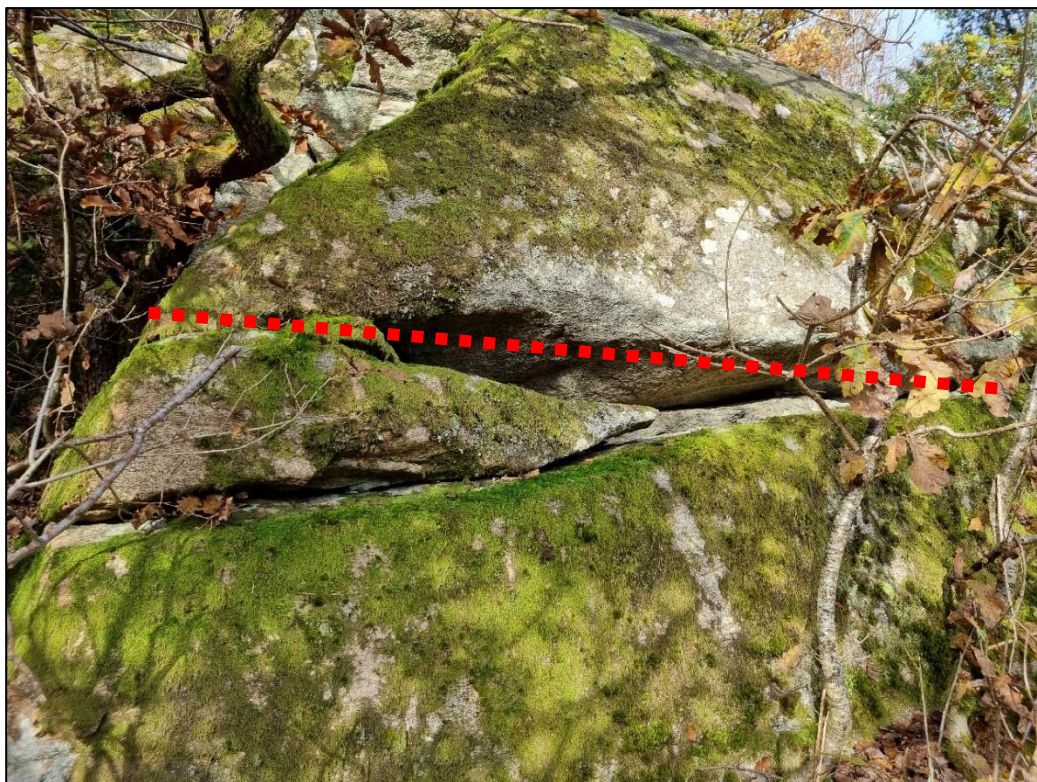
| Spricka | Strykning [°] | Stupning [°] | Kommentar |
|---|---|---|---|
| 11 | 92 | 14 | Mossa, torr |

**Figur 7 – Karterad spricka #11.**

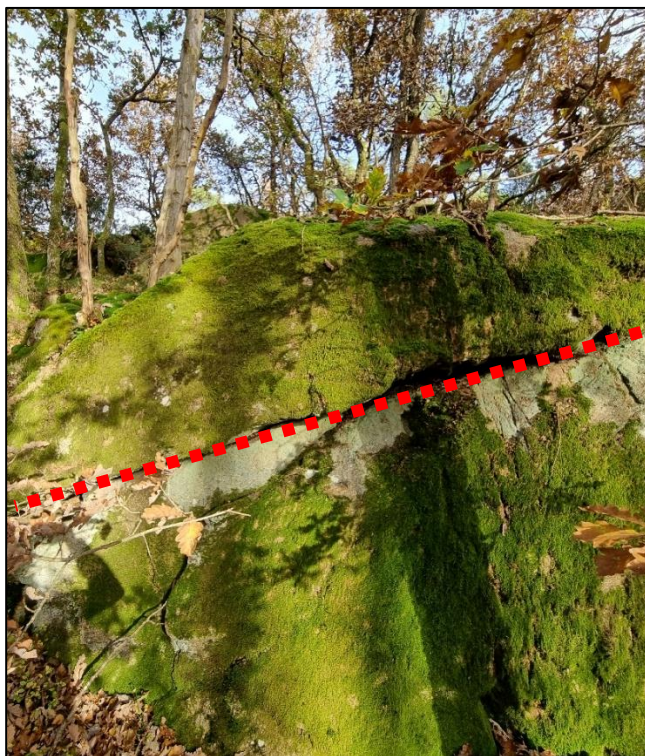
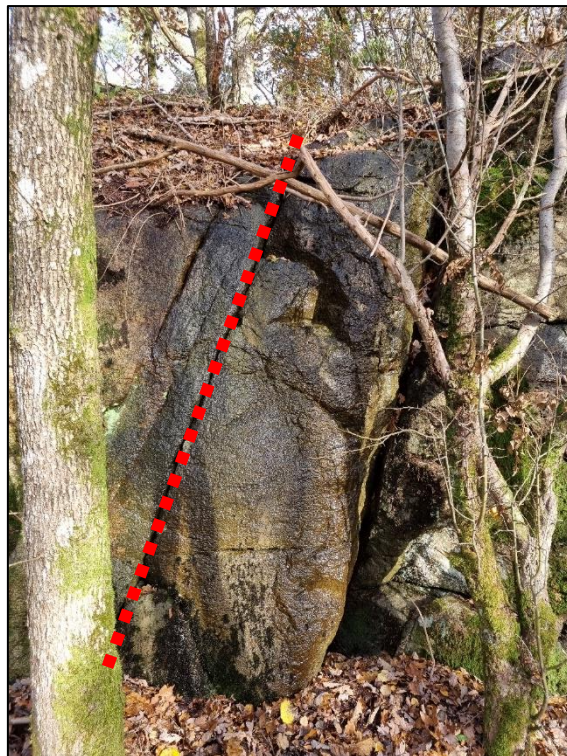
Spricka #13 – 16. Blockutfall kunde observeras upp till ca 5 m avstånd från berggrunden. Se Tabell nedan för strykning, stupning och kommentar för respektive spricka.

| Spricka | Strykning [°] | Stupning [°] | Kommentar |
|---|---|---|---|
| 13 | 354 | 20 | Torr vid platsbesök. Växtlighet i spricka. |

**Figur 8 – Karterade sprickor #13 och #14.**

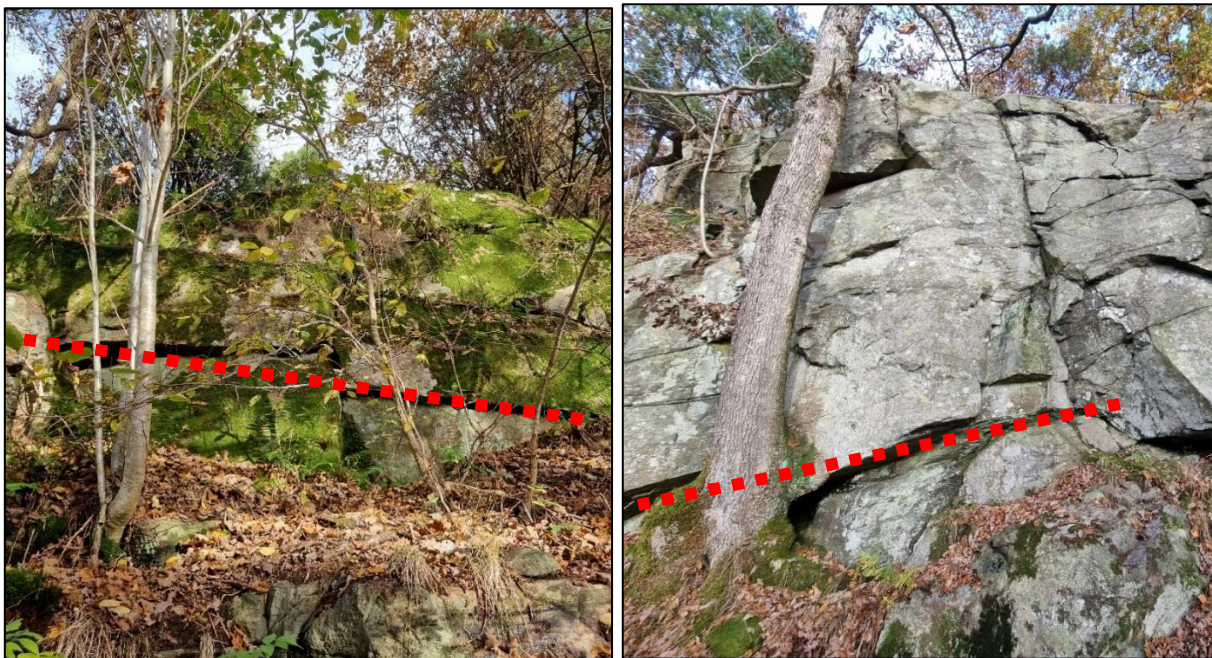
| Spricka | Strykning [°] | Stupning [°] | Kommentar |
|---|---|---|---|
| 15 | 50 | 22 | Torr vid platsbesök |
| 16 | 5 | 22 | Torr vid platsbesök |

**Figur 9 – Karterade sprickor #15 och #16.**

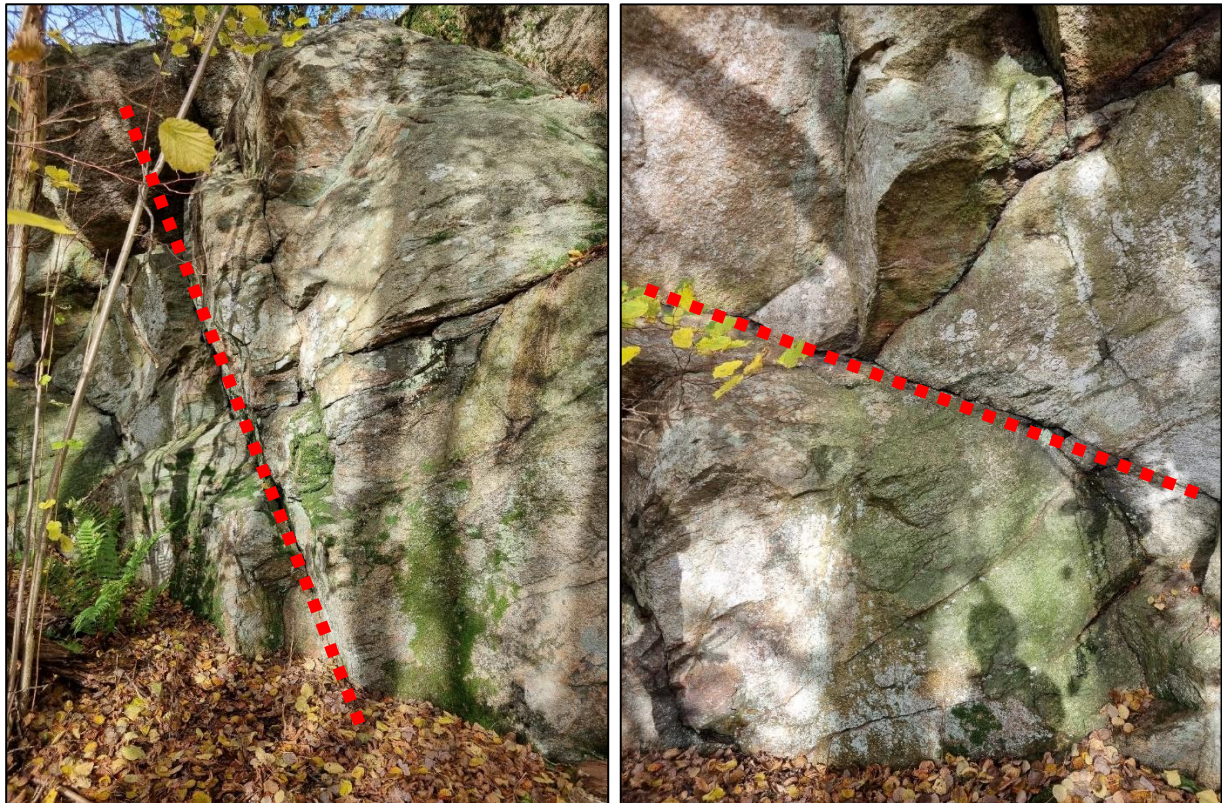
Spricka #17 – 20. Blockutfall kunde observeras upp till ca 10 m avstånd från berggrunden. Se Tabell nedan för strykning, stupning och kommentar för respektive spricka.

| Spricka | Strykning [°] | Stupning [°] | Kommentar |
|---|---|---|---|
| 17 | 121 | 72 | Mossa i spricka, torr vid platsbesök |

Figur 10 – Karterade sprickor #17 och #18.

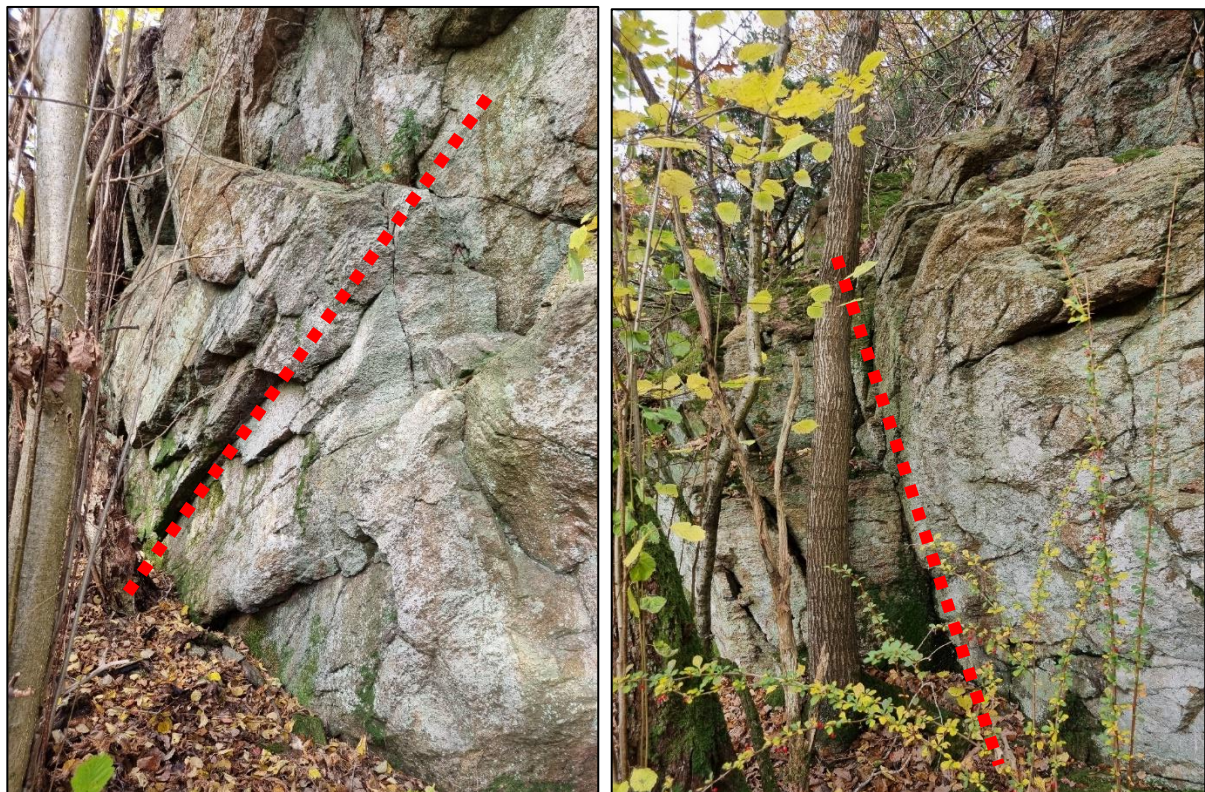
| Spricka | Strykning [°] | Stupning [°] | Kommentar |
|---|---|---|---|
| 19 | 99 | 84 | Torr vid platsbesök |
| 20 | 118 | 84 | Torr vid platsbesök |

Figur 11 – Karterade sprickor #19 och #20.
