# DETALJPLAN FÖR KÄRNA 67:1 M.FL., KUNGÄLV

PM BERGTEKNIK

A122359-B-PME-001

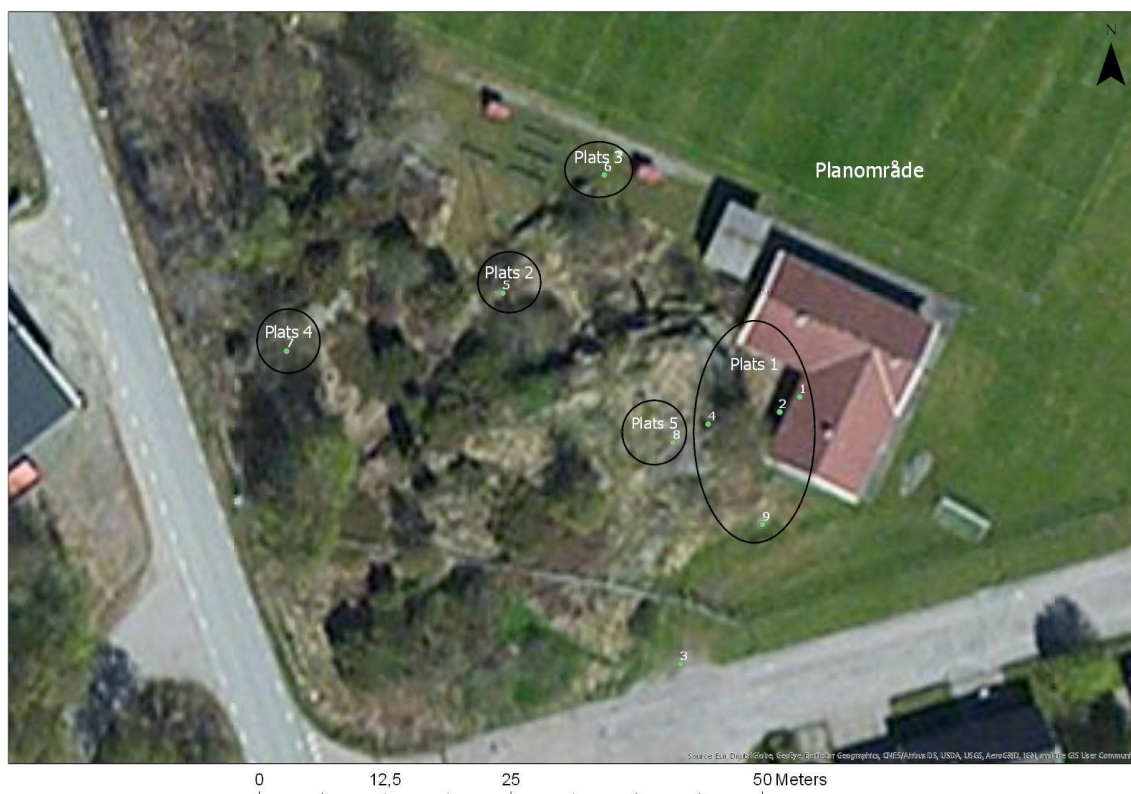
Figur 3. Undersökningspunkter, Knallen. Gröna punkter visar koordinater där foton tagits.

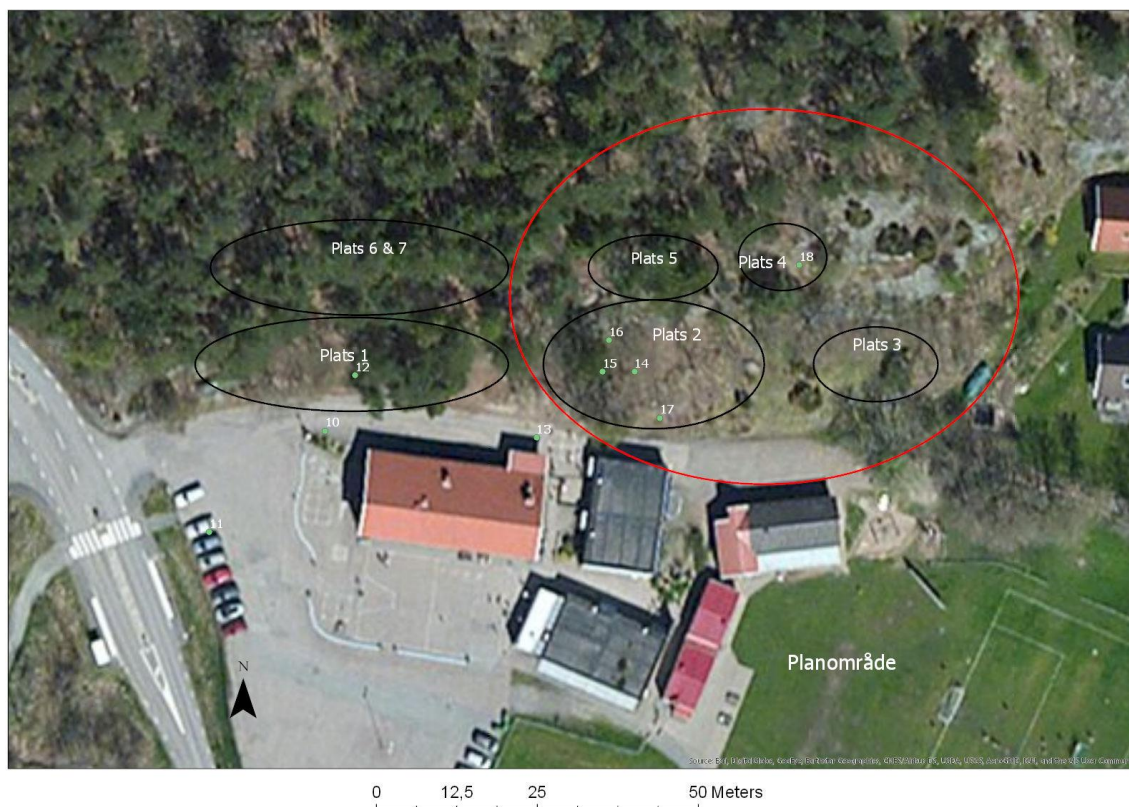
Figur 4. Undersökningspunkter, Storslätten. Gröna punkter visar koordinater där foton tagits.

Den östra delen av Storslätten är ett osäkrare område (särskilt platserna 2-4; se Figur 4). Denna del av området har en högre sprickintensitet än den västra delen, och sprickorna följer bergets foliation. Då slänten har S/D ~35/40, och eftersom sprickorna är släta, plana och jordfyllda kan framtida blockutfall ej uteslutas. Dessutom har det observerats flera tidigare blockutfall i området. **Det kan heller ej uteslutas att block från område 2, 3 och 4 når planområdet. Även dessa områden skrotas för att undvika framtida händelser.**

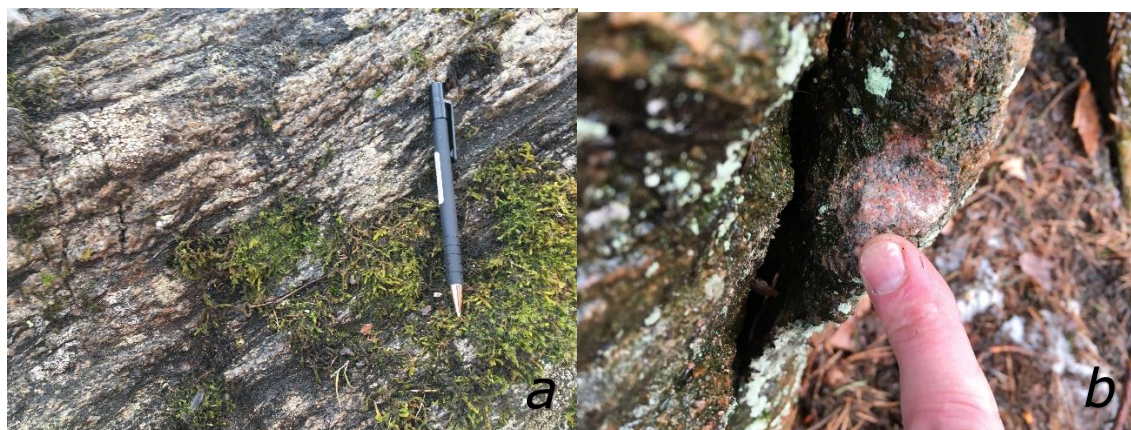
Bergarten i området utgörs huvudsakligen av en kvarts och kalifältspatrik, medelkornig ljusrosa, gråvacka, med foliationsstruktur, se Figur 5.

Figur 5. Typbergarten i området, fältspatrik, medelkornig folierad gråvacka. a) Bild 6. Bergarten vid Knallen b) Bild 10. Bergarten från Storslätten med synliga mineralkorn av kalifältspat (rosa).

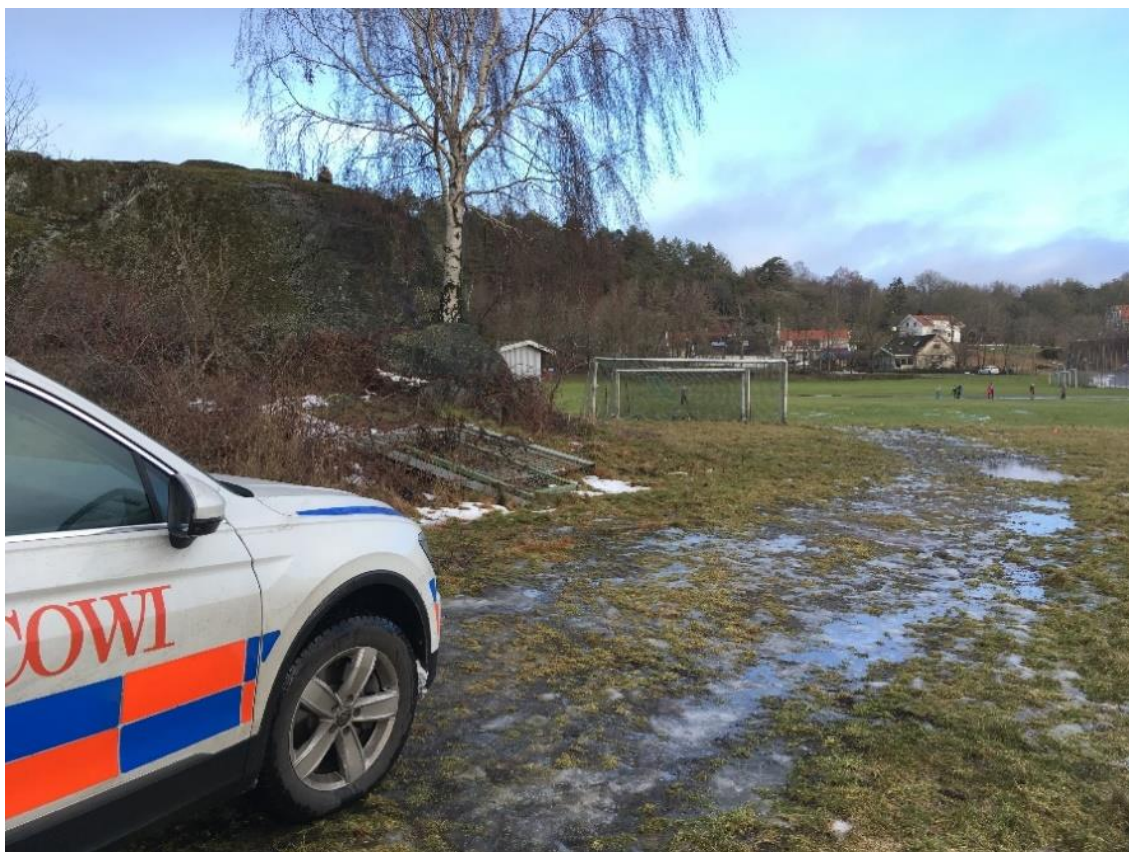
Plats 1 på Knallen utgörs av en 5-6 m hög bergskärning (jmf. Figur 3 och Figur 6). Sprickfrekvensen är 1-3 sprickor/m. Plats 1 ligger med riktning mot planområdet och har den brantaste lutningen (lutning på  $\sim 75^\circ$ ). Inga spår av tidigare nedfallna block har karterats vid Knallen. Det enda tecknet på recent utfall påträffades kring plats 1 där en sten trillat ut, se Figur 7, a-c och Figur 8. Sprickorna här är helt eller delvis jordfyllda, undulerande och råa.

Figur 6. Översiktsbild över området Knallen och dess relation till planområdet.
