## RAPPORT

### Översiktlig miljöteknisk markundersökning och byggnadsinventering, Koggen 1-3, Kungälv kommun

För:  
Aspelin-Ramm Fastigheter AB

Uppdrag: 1519-194  
Version:  
Upprättad: 2019-09-02

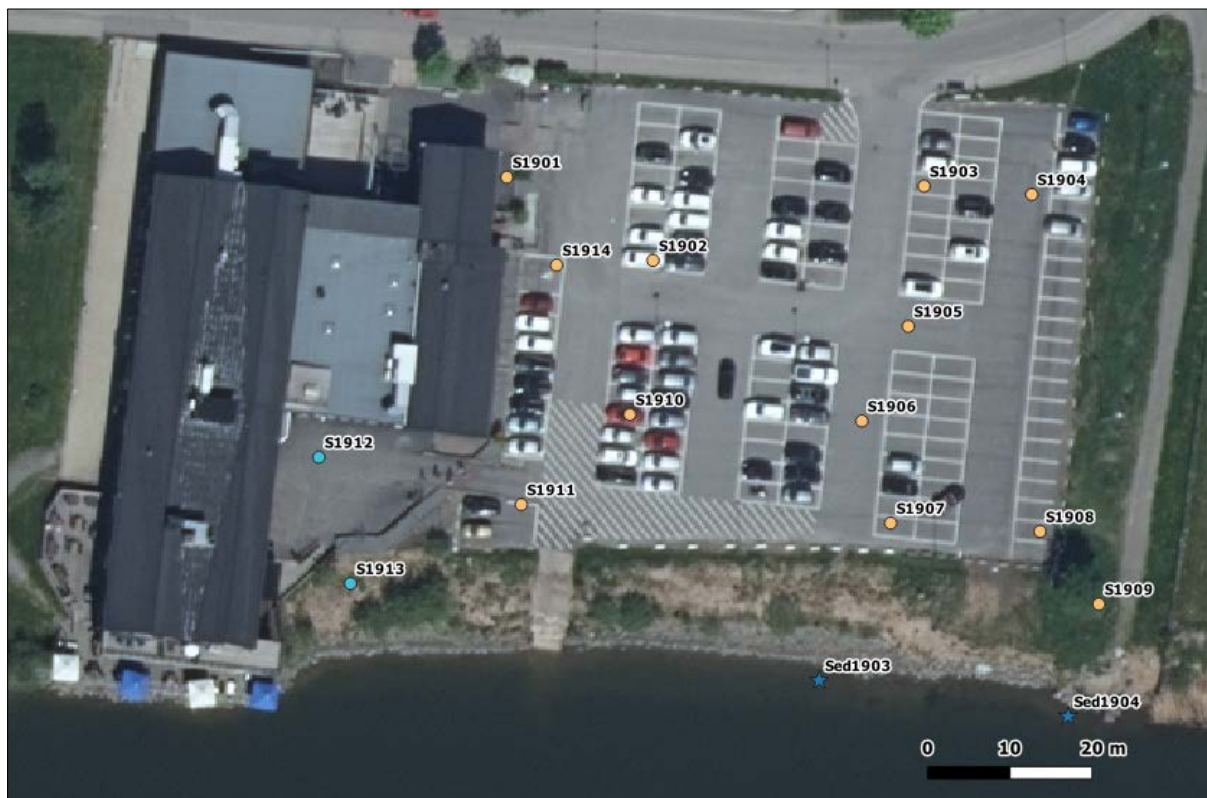
**Figur 2.** Flygbild över Koggen 1-3, Kungälv, med provpunkter markerade. I blåa punkter togs både jord- och grundvattenprov, i orangea punkter togs jordprover men sedimentprover togs i punkter belägna i vattnet.

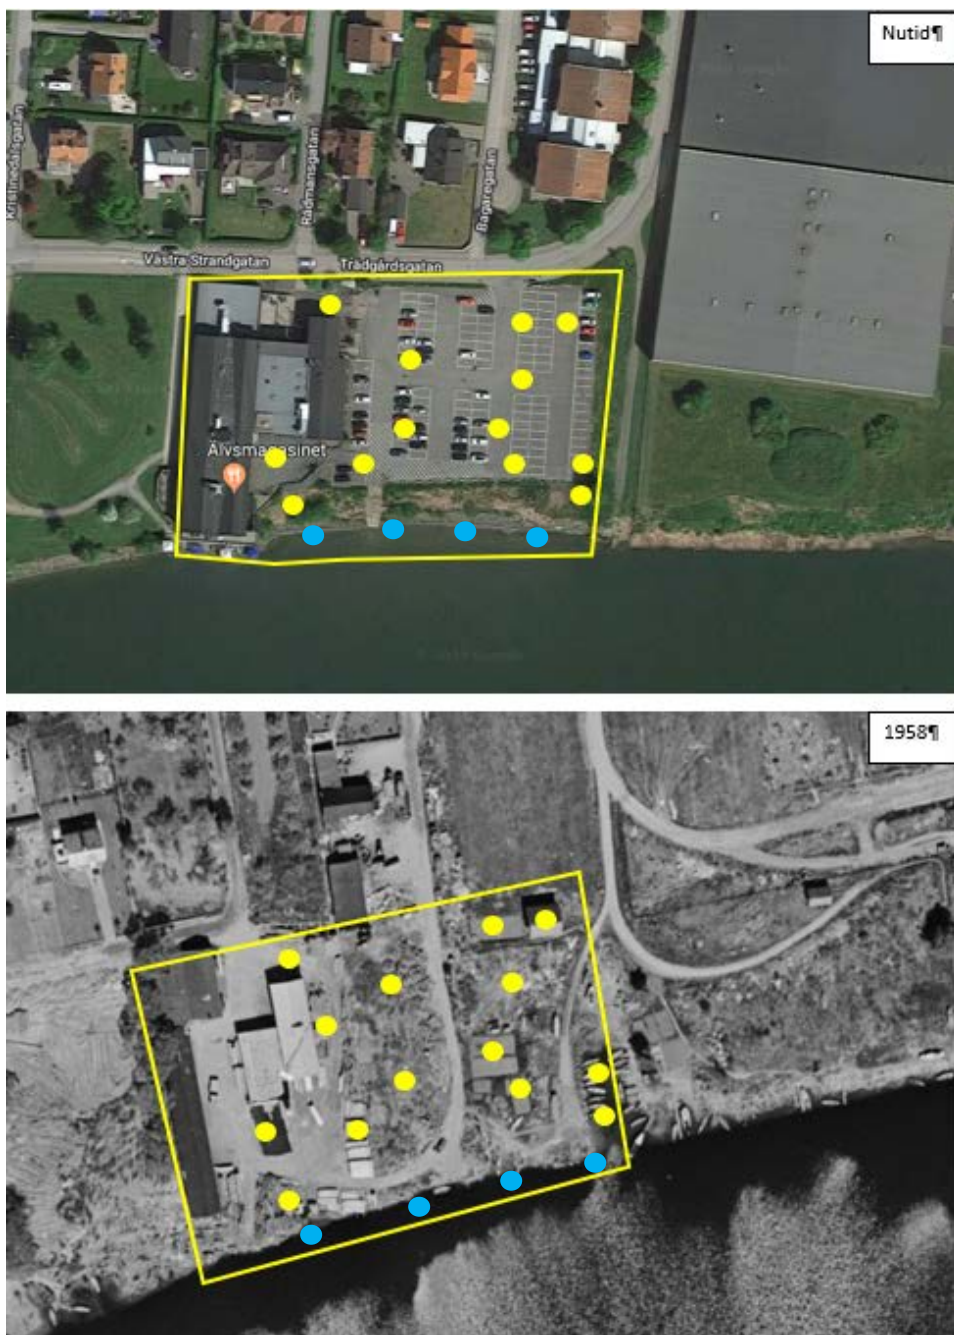
Figur 6. Förslag till provtagningsplan (blå är sediment och gul är jord).

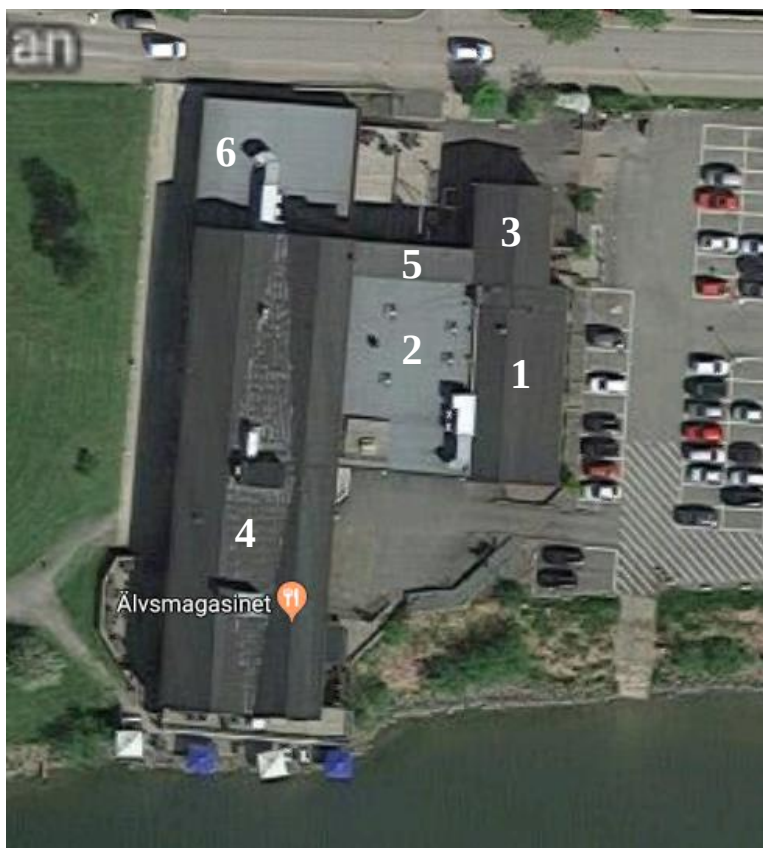
**Figur 1.** I figuren har olika byggnadsdelar markerats ut för att underlätta nedanstående resultat. By 1-2 bedöms var uppförd i kring 1940-1950-tal, by 3-5 kring 60-tal och by 6 kring 70-tal.

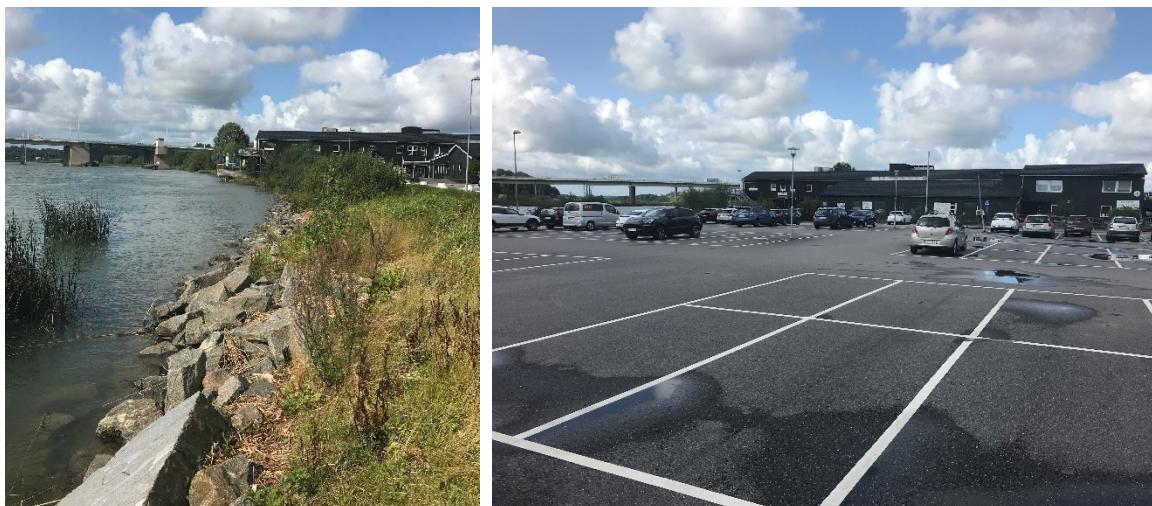
**Figur 3-1, 3-2** Utlagda erosionsskydd och vy över det aktuella området

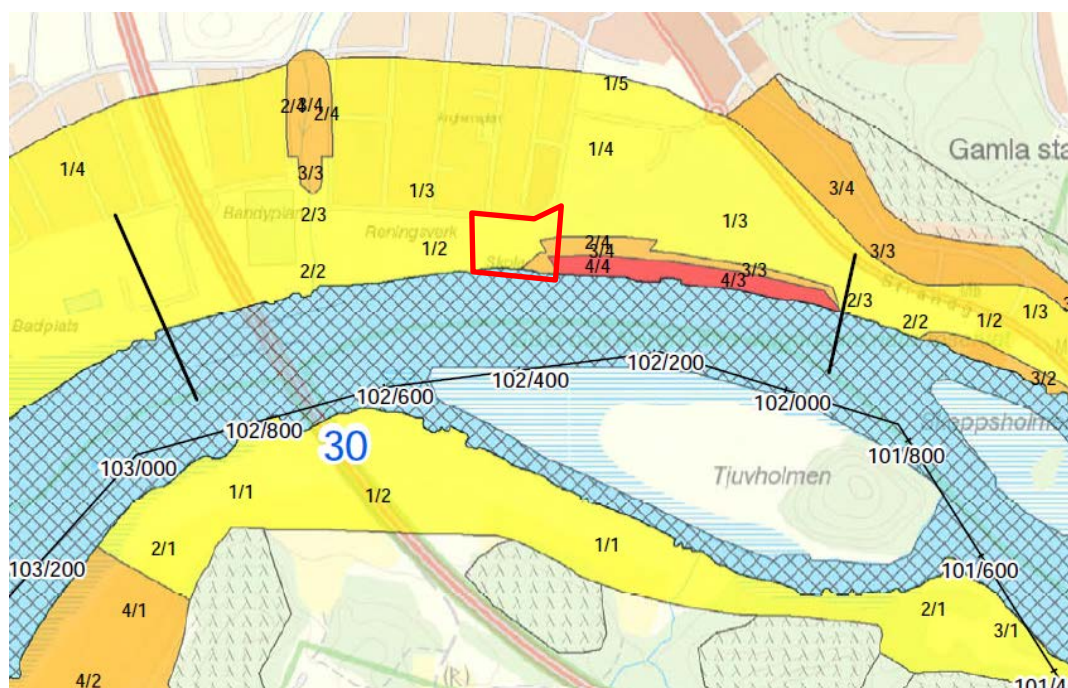
**Figur 5-1** Utsnitt ur planritning Skredrisker Göta älv plan 30, SGI [3].

Utdrag ur skredriskarteringen visar att risknivån för skred inom större delarna av Koggen 1-3 är låg, dock bedöms risknivån för fastigheten öster om det aktuella området vara hög, se figur 5-1 samt bilaga 5-1 för resultat av skredriskarteringen. Man har i utredningen inte utfört någon beräkning i området med hög risknivå, möjligen baseras karteringen på en tidigare utförd utredning som man har inventerat i samband med sin egen utredning.

Stabiliteten inom området har kontrollerats i de två tidigare utredningarna och dessa visar att säkerheten mot skred är tillfredsställande. I Norconsults utredning från 2014 har stabiliteten beräknats i en sektion i mitten av området, de bedömer att en ytterligare belastning om 15 kPa är möjlig (motsvarande ca 0,75 m fyllning). I GF Konsults utredning från 1991 redovisas inga beräkningar men skriver att *"Stabiliteten mot Nordre älv är tillfredsställande och förhållandet påverkas inte av planerad byggnation"*. Däremot belyser man att stabiliteten både väster och öster om planområdet är otillfredsställande närmast älvstranden och att *"först vid ett avstånd till stranden av ca 60 m är stabiliteten tillfredsställande"*. I utredningen fanns dock inga lodningar eller mätningar av bottennivåer tillgänglig utan man baserade slantgeometrin på en inmätt sektion långt väster om området.

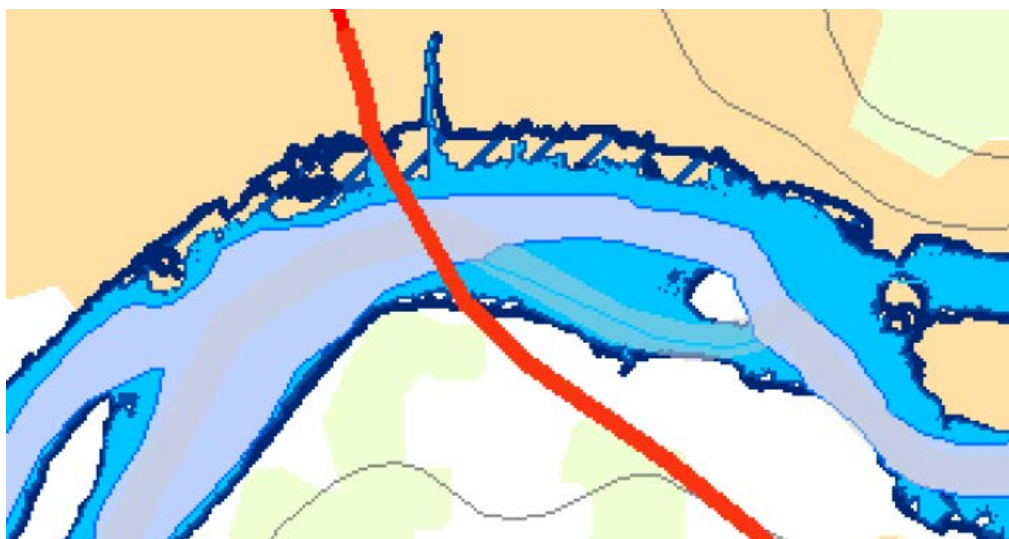
**Figur 6-1** Utsnitt ur planritning Översvämningskartering Göta älv karta 4, MSB [4]

I Norconsults utredning är högsta högvatten i Nordre älv +1,50, det är dock okänt var nivån kommer ifrån och om denna även tar hänsyn till klimatförändringar. Befintliga marknivåer på parkeringen varierar mellan +1,3 och +1,6 vilket innebär att delar av området behöver fyllas upp för att inte riskera att bli översvämmade vid ett högvatten. Myndigheten för samhällsskydd och beredskap, MSB gjorde 2013 en översvämningskartering utmed Göta älv och Nordre älv med tillhörande översvämningskartor. I figur 6-1 nedan visas en översvämningskarta för området, se även bilaga 6-1. Stora delar av området kommer att översvämmas vid ett  $Q_{1400} \text{ m}^3/\text{s}$  flöde. Ett sådant flöde motsvarar den beräknade högsta tappning som bedömts kunna hanteras tekniskt vid Vargön kombinerat med förväntade klimatanpassade tillrinningar i Sävån och Mölndalsån motsvarande en återkomsttid på 100 år.

Det är svårt att få en bild vilket flöde och vattenstånd som kommer att vara dimensionerande långsiktigt. En överslagsmässig stabilitetsberäkning visar att det är möjligt att anlägga en jordvall upp till nivån +2,5 utmed parkeringen, dvs ca 1 m över dagens nivå på högsta högvatten.
