## Fiskevårdsåtgärder i Kungälv kommun

### **Inventering av små kustmynnande vattendrag i Kungälv kommun**

Västsveriges fiske och fiskevård. Niclas Åberg

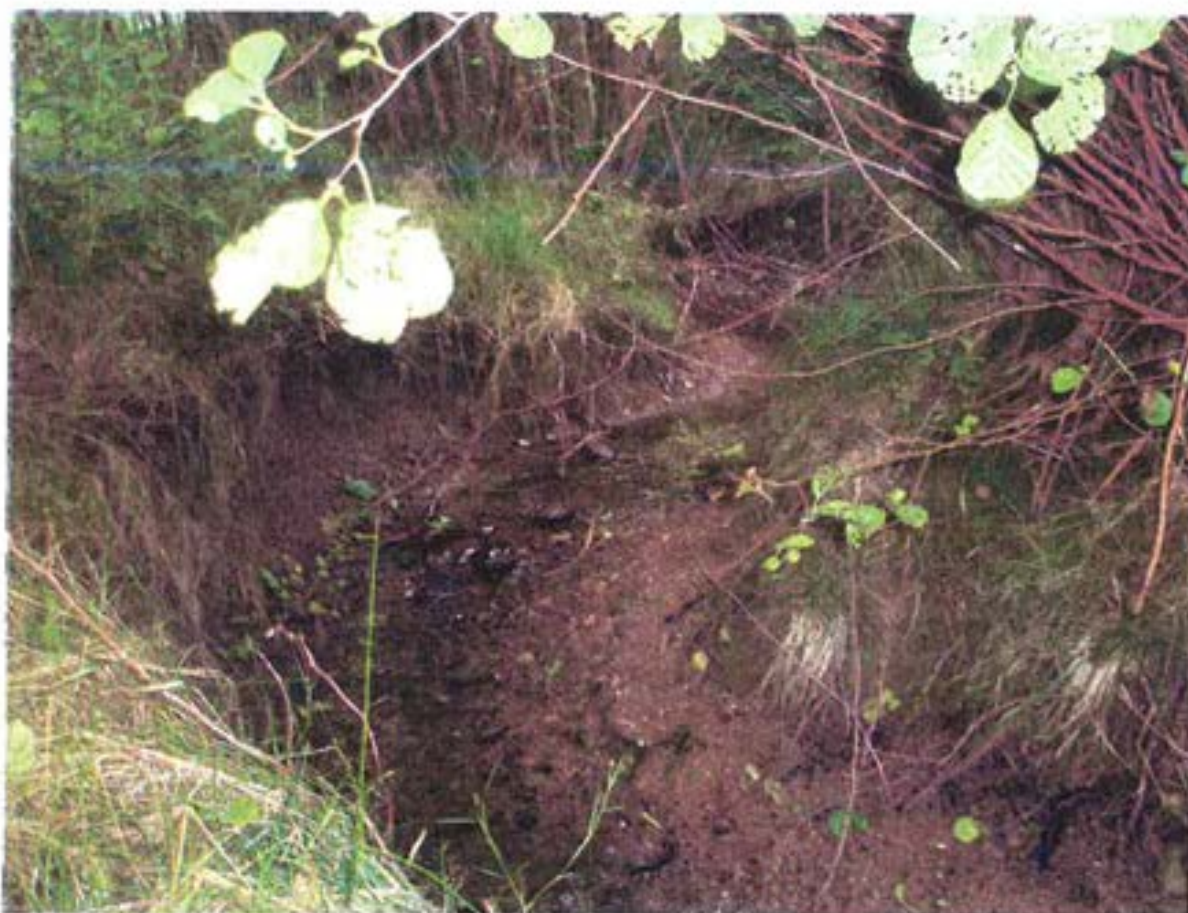
Vattendragen nr 7 och 8 är små och mynnar ut i Ryskärfjorden. Det nordliga vattendraget nr 7 har förutsättningar för öringreproduktion men torkar enligt flera källor ut nästan varje år. Det södra vattendraget är litet och kulverterat långa sträckor. Här finns inga förutsättningar havsöringsreproduktion.
