Fiskevårdsåtgärder i Kungälv 2010

Vävrabäcken

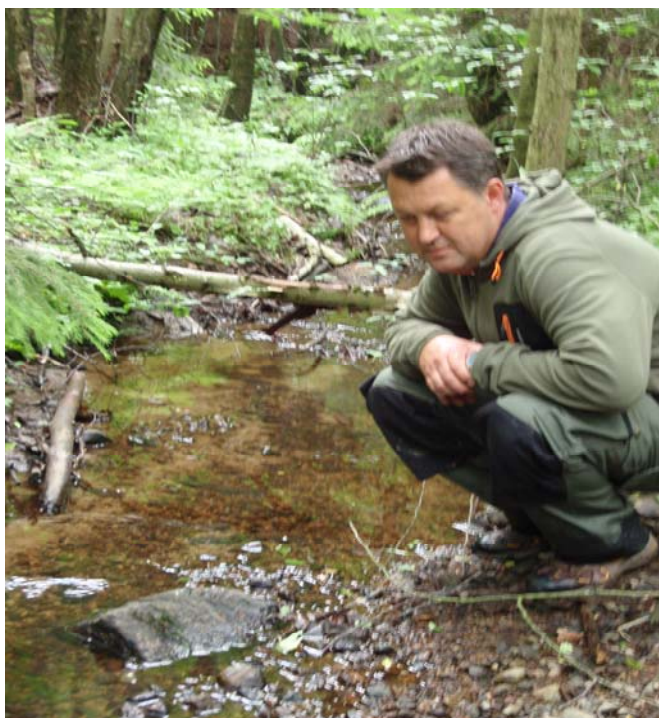
Delområde 1

Inom delområde 1 finns flera biflöden som rinner ner till huvudfåran i dalgången. Huvudfåran är dikad och delvis igenväxt då skuggande trädbård saknas. Denna del av Vävrabäcken har i dagsläget inga större värden som öringbiotop. Men några av de biflöden som mynnar ut i huvudfåran i delområde 1 hyser mycket goda lek- och uppväxtområden varifrån en del öringungar säkert vandrar ut i huvudfåran. Det största av dessa biflöden kommer från Veneröd och de nedersta 700 metrarna i detta biflöde är delvis ett mycket bra uppväxtområde för öring (se karta) men lekmöjligheterna skulle kunna förbättras genom att lägga ut lekgrus. Ovan denna delen ändras karaktären från naturvatten till ett mer dikesliknande flöde. Den

delsträcka med lämplig lutning som skulle kunna fungera som lek- och uppväxtområde har kulverterats. Från Hålte mosse kommer ett mindre biflöde som delvis är ett bra lek- och uppväxtområde. Genom biotopvård skulle detta biflöde kunna förbättras ytterligare som öringbiotop. Biflödet från Harkeröd är igenväxt och har i dagsläget inga lämpliga lek- och uppväxtområden. Biflödet från Kringlingen rinner främst genom skogsmark och de nedre delarna av detta biflöde hyser mycket goda lek- och uppväxtområden för öring. Här observerades stora mängder öringyngel. I biflödet finns många partiella vandringshinder som sammantaget kan utgöra ett definitivt hinder vissa år.

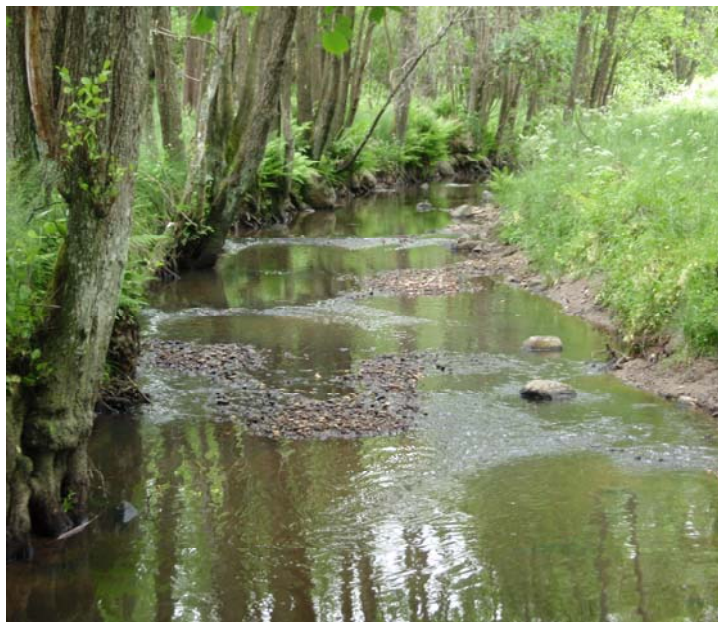
Delområde 2

Inom delområde 2 får huvudfåran en helt annan karaktär och rinner oftast välbeskuggad genom betes- och ängsmarker även om den viktiga trädridan glesats ut betänkligt längs vissa delar. Närmast mynningen i Grannebyån rinner Vävrabäcken obeskuggad genom

betesmarker här är också vattenhastigheten lägre. Från cirka 800 meter ovan mynningen och upp till delområde 1 finns det även i huvudfåran goda och mycket goda lek- och uppväxtområden i huvudfåran. Ovan Marstrandsvägen har trädbården tunnats ut ett par hundra meter uppströms. Även biflödet från Kulpekärren har goda lek- och uppväxtområden (se kartan). Även biflödet från Vävra berg har goda lek- och uppväxtområden cirka 70 meter innan ett definitivt vandringshinder i form av ett flera meter högt fall från berget.
