# Samrådsunderlag

Återställande av bärigheten av Marstrands södra stenkaj i Kungälv kommun

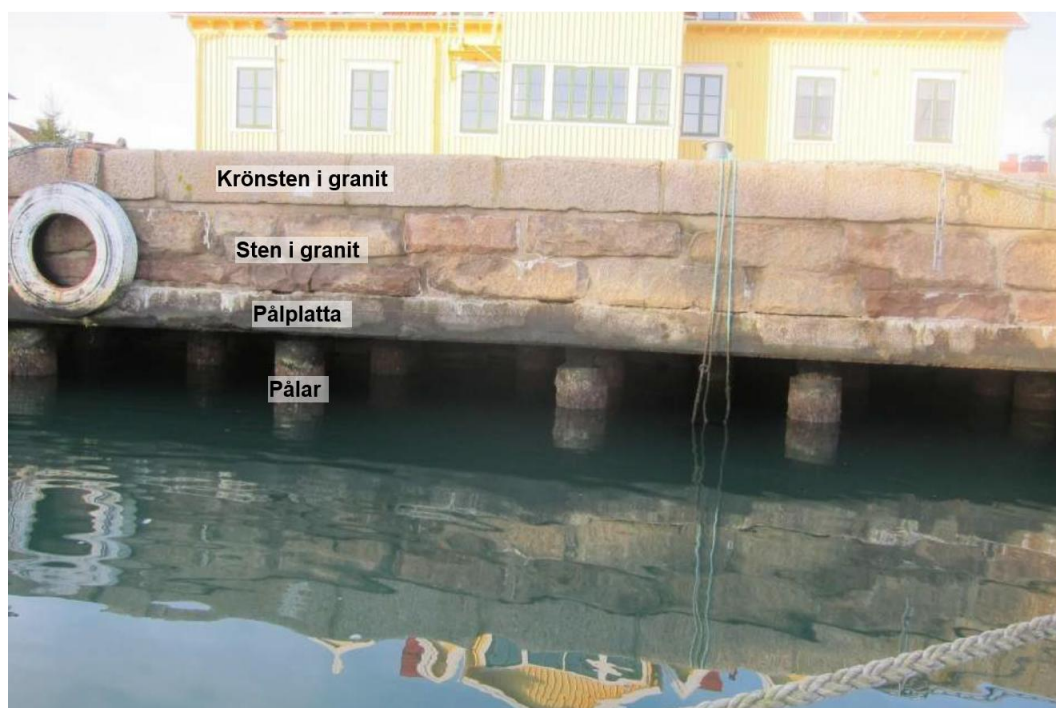
Figur 4. Kajfront med pålar, pålplatta, två lager sten i granit och överst krönsten i granit. Figur av ELU (ELU, 2022).

Kajfronten är klädd med granit i två skift följt av en krönsten, även den i granit. Beläggningen på kajplanen utgörs av gatsten i granit som tillsammans med kajens granitinklädda front ger ett karakteristiskt uttryck i Marstrandsöns stadsmiljö. Vid lågvatten syns även pålarna och pålplattan från vattnet (Figur 4).
