# KULTURMILJÖUNDERLAG BÅTELLET, MARSTRAND

Båtellet inom fastigheten Marstrand 5:39 mfl, Kungälv kommun

OKTOBER 2014

**KUNGÄLV  
KOMMUN**

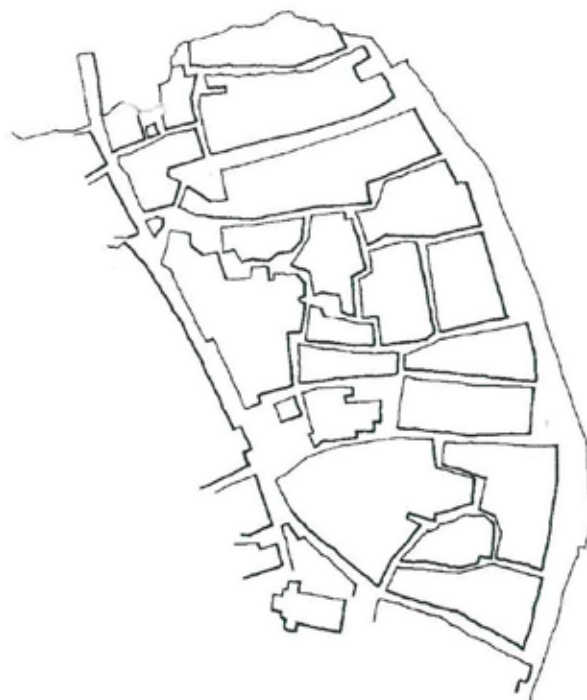
*Marstrands bebyggelsemönster 1669 som bär spår från den medeltida staden. Illustration från stadsplanen, Kungälv kommun 1980.*

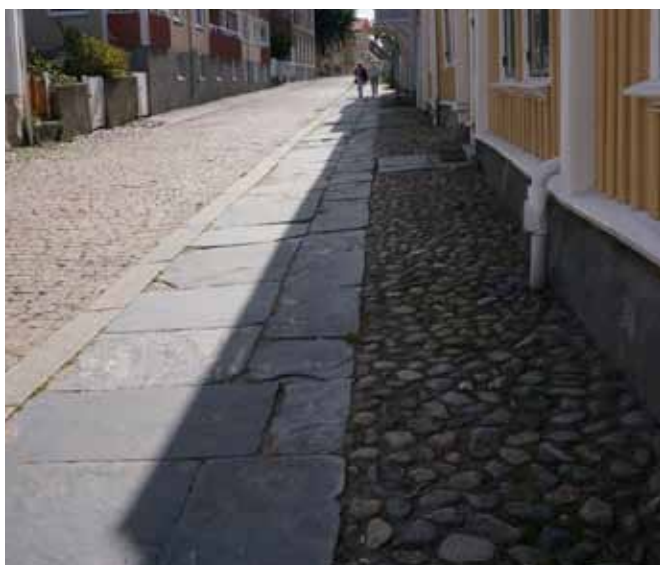
*En mycket vacker gatubeläggning är bevarad på många gator i Marstrand. Kullersten, stora skifferhällar och gatsten blandas om vart annat. Viktigt inslag för stadskaraktären.*

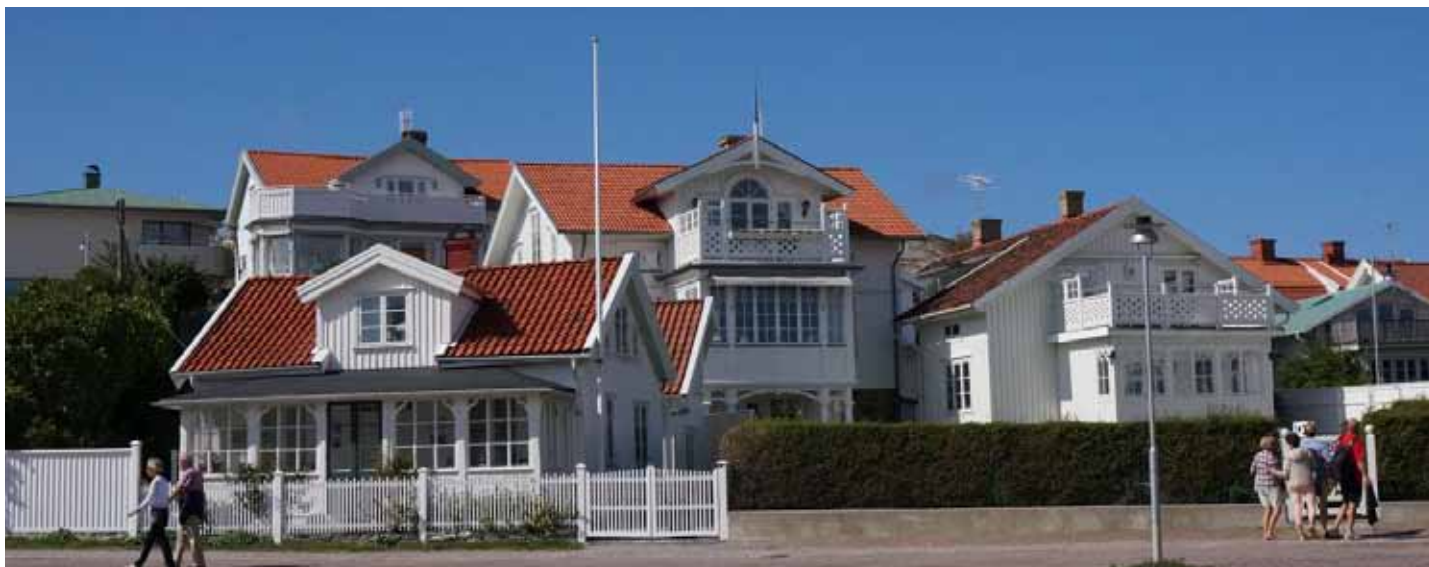
*Traditionell kustbebyggelse såsom dubbelhusen försågs ofta med tidstypiska verandor med rikt dekorerande snickeridetaler.*

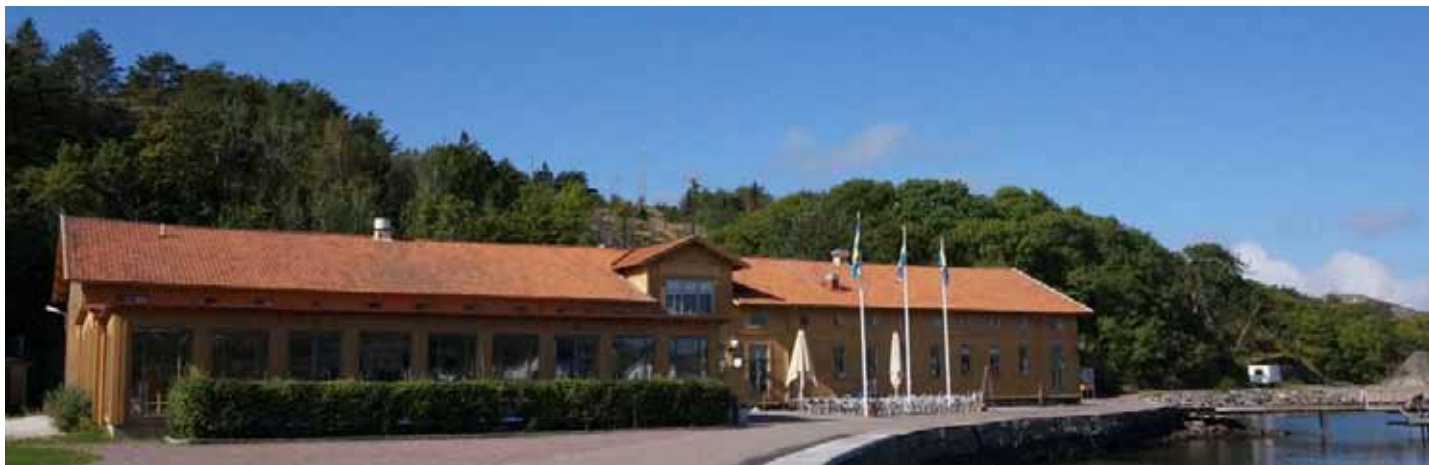
*Varmbadhuset, uppfört 1858, är den äldsta av badortsepokens byggnader som finns bevarade. Byggnaden är uppförd i tidens rådande träarkitektur.*

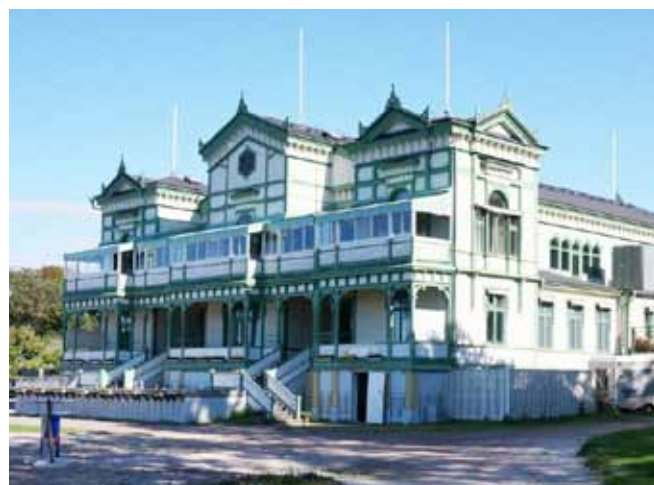
Det nya societetshuset uppfördes 1886 i tidstypisk nyrenässans. Utsmyckande snickeridetaljer och verandor i två våningar tillhörde stilepoken.

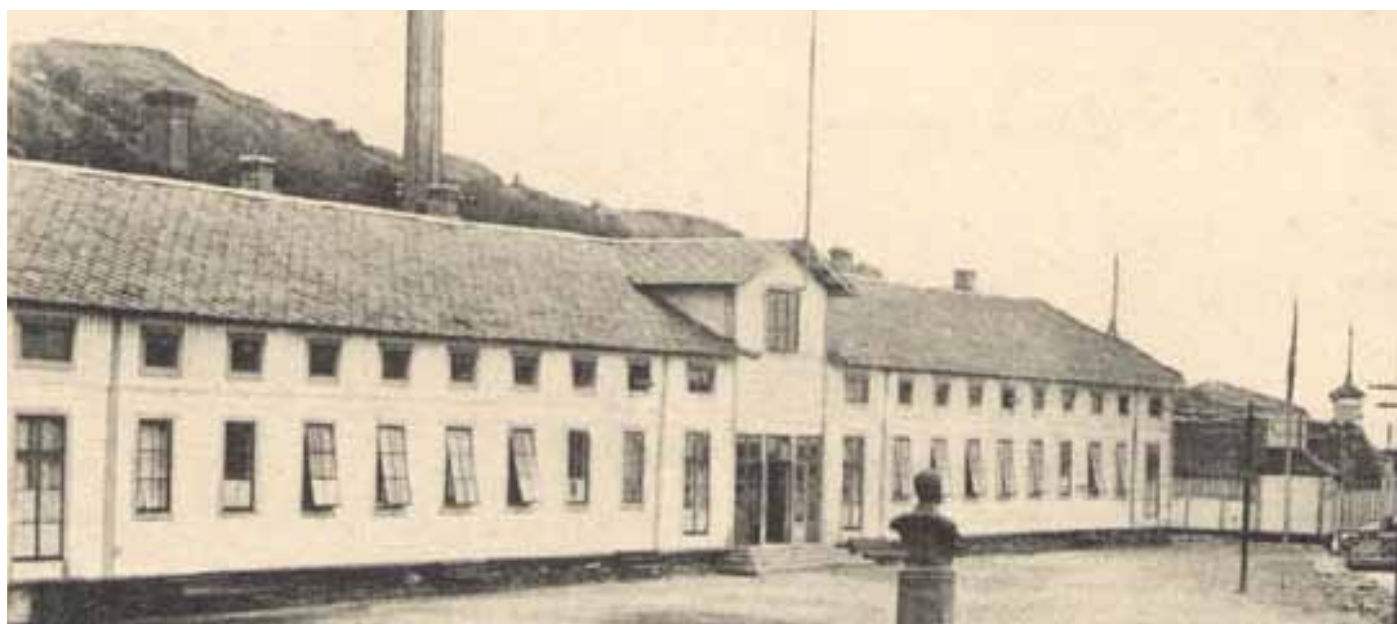
*Varmbadhuset med äldre färgsättning och troligen den ursprungliga taktäckning med skiffer i rutmönster eller fjälltäckt zinkplåt.*

Byggnaden uppfördes med ett vattenburet värmesystem med en större värmecentral placerad i den ursprungliga utbyggnaden på baksidan. Värmepannan eldades genom en gjutjärnslucka i ytterfasaden (som fortfarande finns kvar). När vattnet var varmt pumpades det ut i värmesystemet och upp till vindsvåningen där vattnet manuellt blandades till rätt temperatur, enligt badläkarens ordination. Kaminer eller kakelugnar fanns ursprungligen för att värma upp varmbadhuset. Detta motiveras av äldre fotografier som visar flera skorstenar.

- Varmbadhuset är uppfört i en tidstypisk träarkitektur från 1858 med eventuella förändringar genomförda på 1880-talet. De symmetriska fasaderna artikuleras genom ytterpanelens variation med fjällpanel i kombination med en stående locklistpanel, panelavdelande listverk och figursågade lister och taktassar.
- Konstruktiva byggnadsdelar framhävs med listverk vilket tidigare förstärktes genom en färgsättning i avvikande mörkare kulörer.
- Kallmurad sockel av skiffer och trappor av kalksten.
- Mittaxeln markeras av frontespis på huvudfasaden.
- Höga tvåluftsfönster av trä med mittpost och korspost av trä, indelade med vertikala tvärspröjsar.

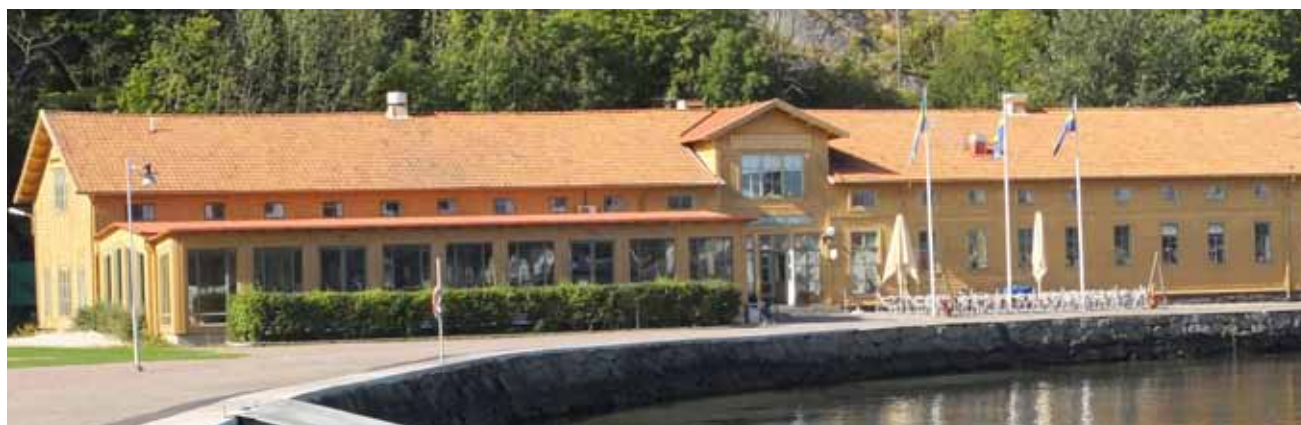
Båtellets huvudfasad i nordost, med den inbyggda simhallen.

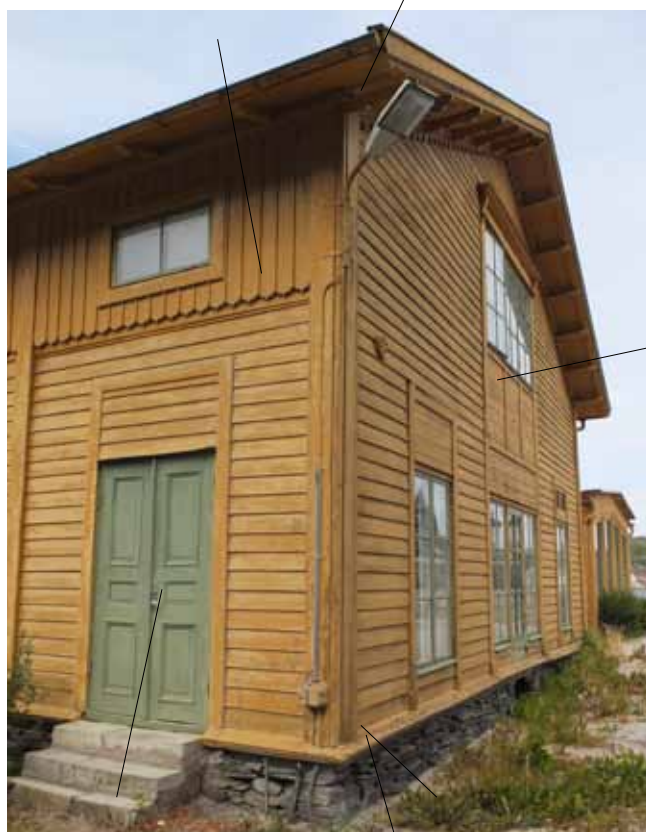
Vindsvåningen har en stående locklistpanel dekorerad med rundbågeform och avslutande spetsdekor

Enkelt, rakt listverk

Pardörr av trä med spegelfyllningar och naturstenstrappa

Fotbräda

Plåtinklädda skorstenar

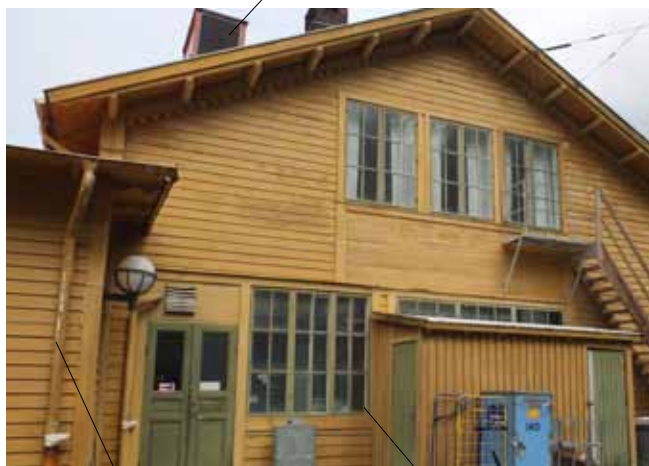
Hänggränna och stuprör av modern plåt

Småruitsindelat fönster

Takfot med figursågade taktassar och taksprång på ca 60 cm

Vindskivor av trä

Sadeltak täckt med tvåkupigt tegel

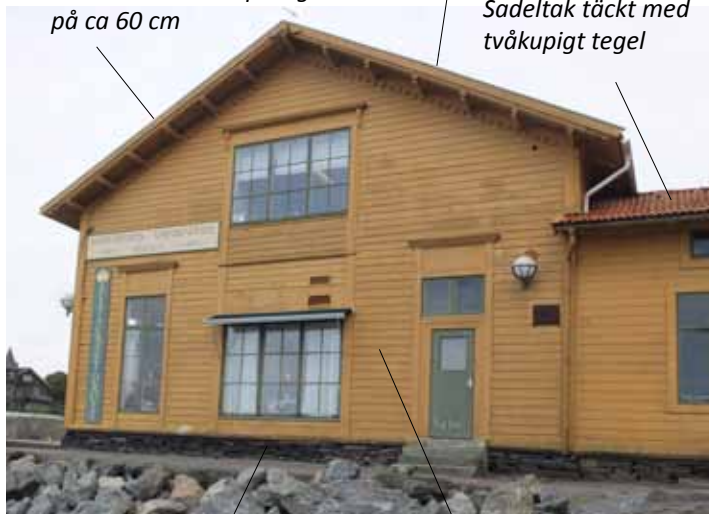
Sockel av kallmurad skiffersten

Fasad med fjällpanel

Panelavdelande listverk i anslutning till fönster dörrar och knutar

Hyvlad fjällpanel målad i ockragult.

Fönster och dörrar är målade i kromoxidgrönt

Frontespis med trelufts-fönster och sadeltak

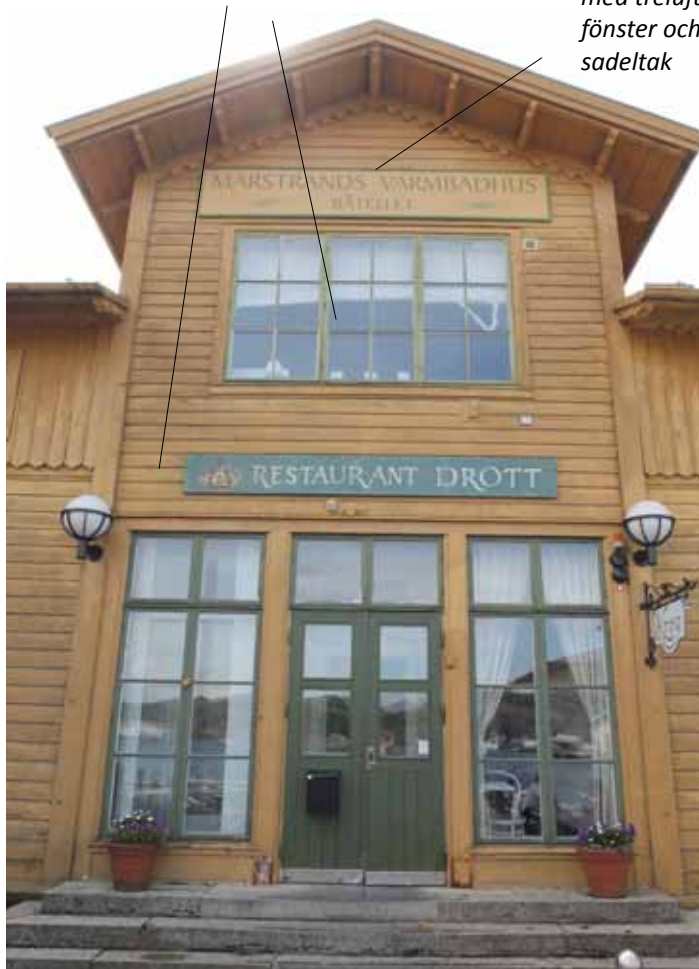
Huvudentré med kalkstentrappa. Höga tvålufts-fönster av trä med korspost och tvärspröjsar. Målade fönsterbleck av plåt. Glasad modern pardörr av trä.

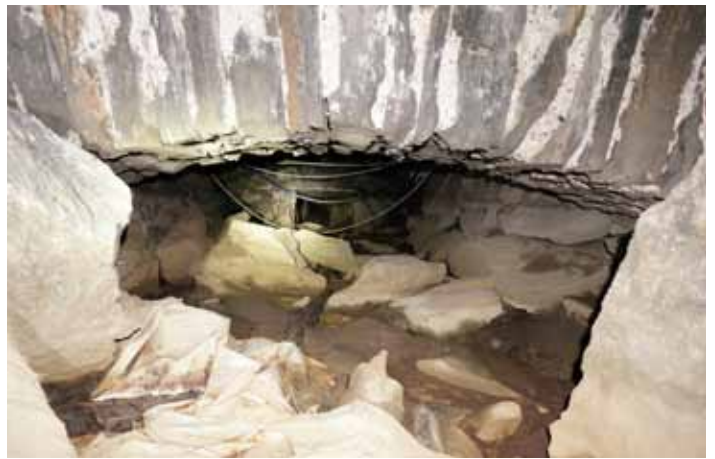
*Havsvattenkanalen och valv av natursten.*

Varmbadhuset är byggt på en kallmurad torpargrund. Träkonstruktionen står på hörnstenar av skiffer som har den bärande funktionen. Stensockeln är grundad på den gamla havsbotten. I grunden finns den gamla kallmurade havsvattenkanalen med stenvalv kvar. Dräneringen är utformad så att vatten ska rinna mot kajen ner i havet. Stommen är uppförd av trä, troligtvis som regelverk med stående och liggande bräder, klädd med papp och ytterpanel. Grunden har förstärkts under senare renoveringar.

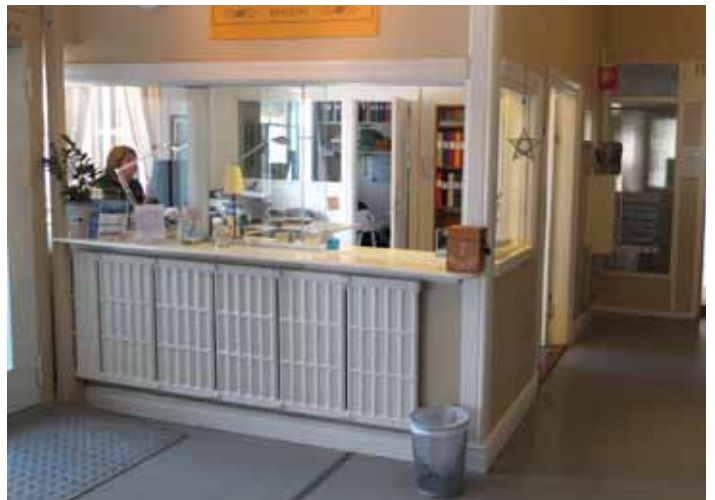
*Receptionen med äldre gjutjärnsradiatorer.*

I entréhallen finns två äldre större gjutjärnsradiatorer med rutmönster bevarade. Övrig inredning är ej bevarad i entréhallen.

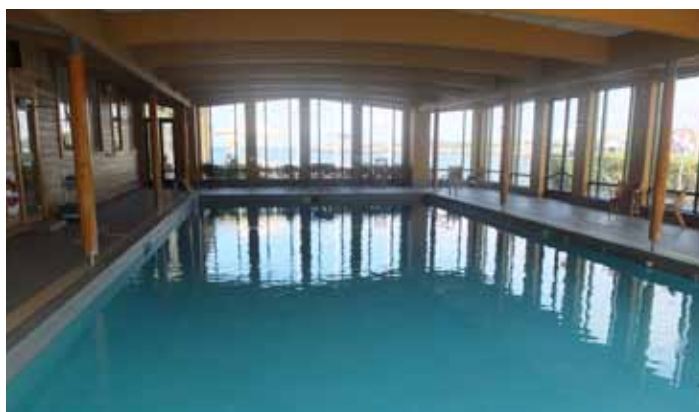
*Den inbyggda simhallen med bevarad ytterpanel synlig.*

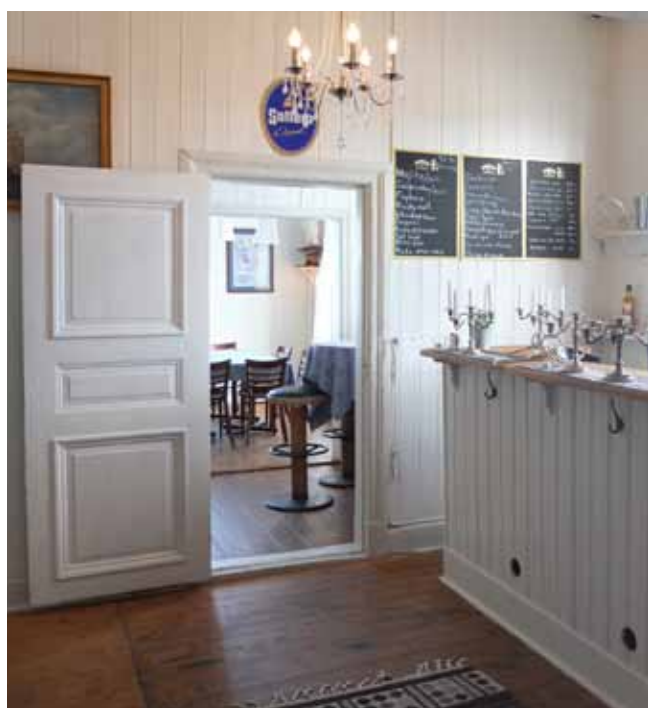
*Baren med ursprunglig pärlspåntspanel.*

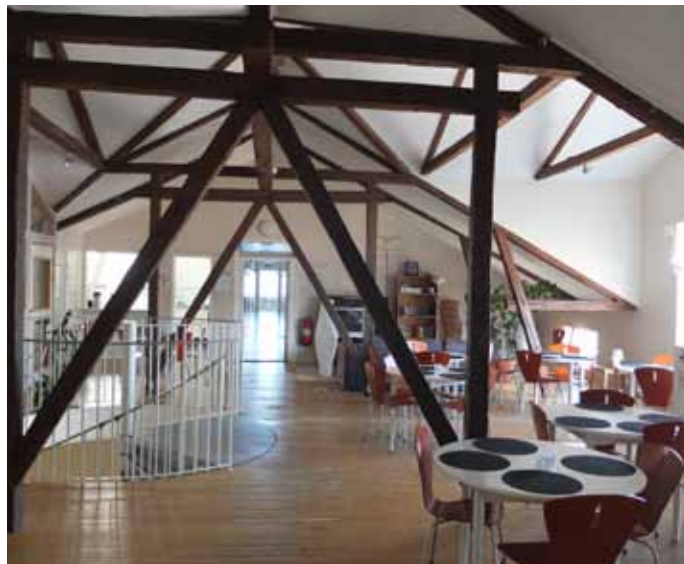
Övre våningen med det dominerande stora allrummet med trappan, frontespis och omfattande träbalksystem.

Allrummet, konferensen och vandrarmrummen på övre våningen domineras av den ursprungliga synliga takstolskonstruktionen med sitt omfattande träbalksystem.

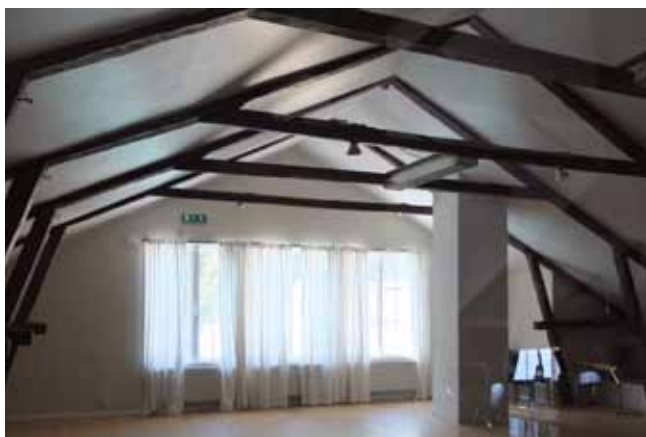
Konferensrummet med fönster mot baksidan i sydväst. Synlig takstolskonstruktion.

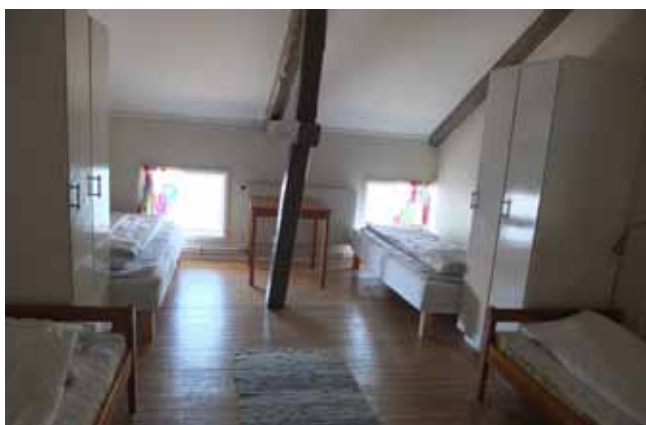
Ett av fyrbäddsrummen med takstol mellan fönstren, mot nordost.

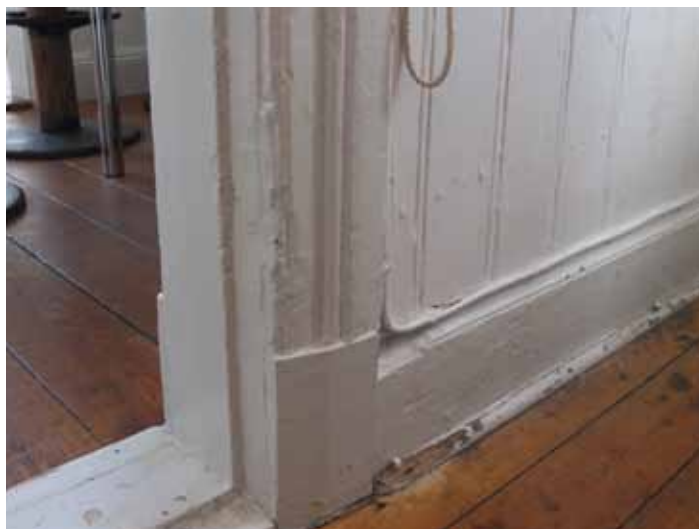
*Golvsockel, fodersockel dörrfoder, tröskel och pärlspåntspanel i hantverksmässigt utförande från 1858.*

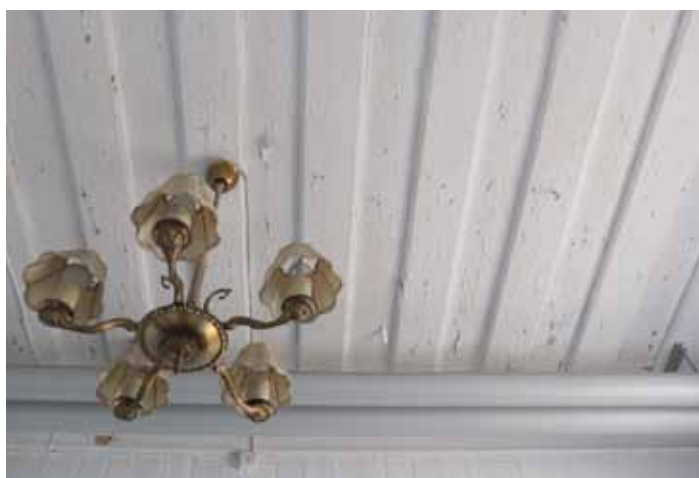
*Ursprunglig takpanel med svagt profilerade kanter samt taklist från 1858.*

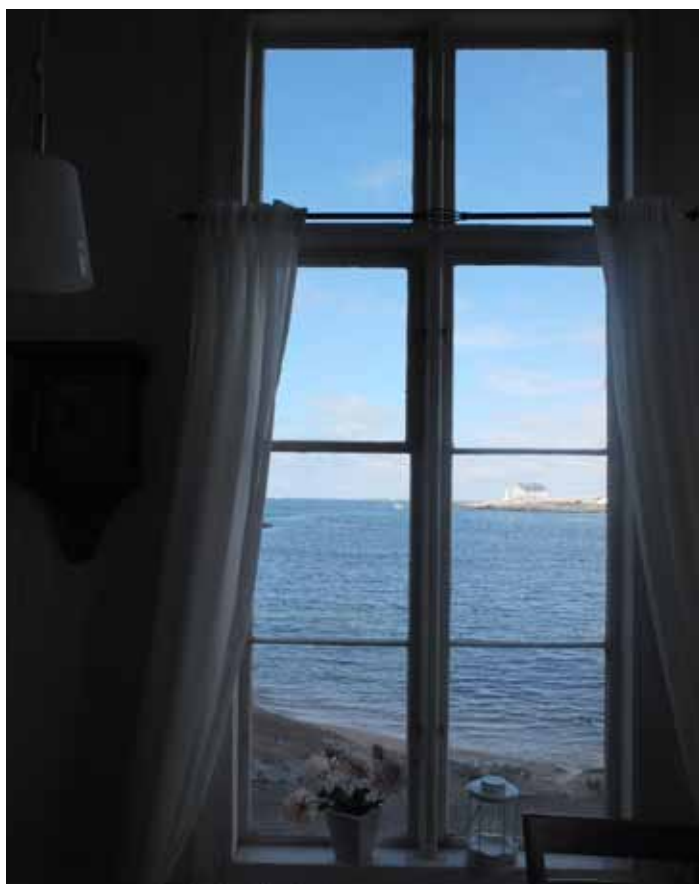
*Fönster med ursprunglig hög ytterbåge ned mitt- och tvärpost samt vertikala spröjs från 1858.*

Ursprungligen hade fönstren lösa ytter- och innanbågar. Flertalet ytterbågar från sekelskiftet är bevarade. I samband med kungens återkommande besök renoverades troligen byggnaden och fönstren byttes då till tidstypiska tvåluftsfönster med korspost. Något enstaka fönster är utbytt i sin helhet under senare tid. Ett par av de ursprungliga fönsterbeslagen finns kvar, bl. a. på fönstren i matsalen. Beslagen är gjutna med hasp och stjärthake inslagen i karmen. Några fönster har öglor på haspen. De flesta är ersatta med moderna av stål. Ytterbågarna på norra gaveln är förstärkta med ursprungliga hörnjärn. Fönsterglasen är i stort sett ersatta med moderna planglas. Ursprungligen var de av munblåst glas som var tunt, klart och gnistrande med ojämnheter.

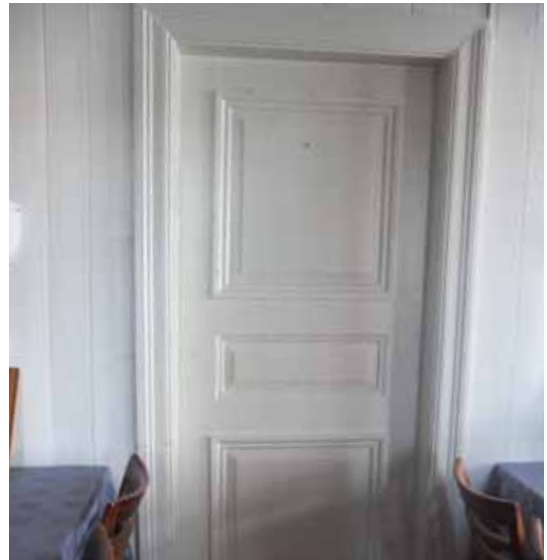
Ursprunglig fyllnadsdörr med profilerade lister och foder från 1858.

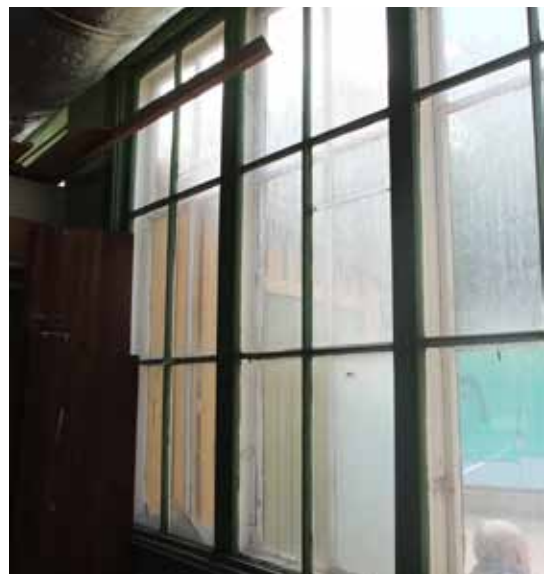
Ursprungligt treluftsfönster med mittposter, ytter- och innerbåge från 1858.

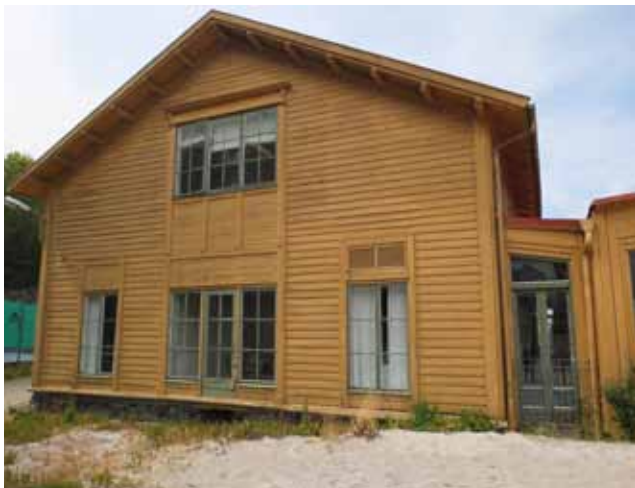
*Gavelfasad med ursprunglig fasad- och snickeridetalljer.*

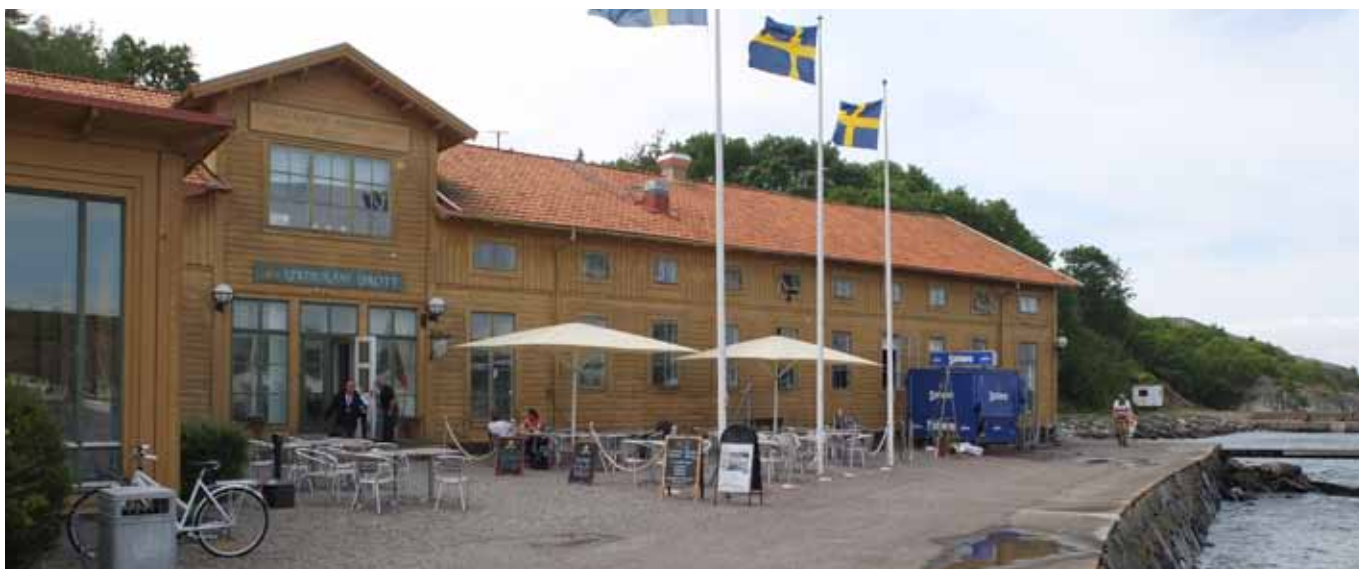
*Varmbadhusets ursprungliga exteriör med frontespis.*
