# MARINBIOLOGISK UTREDNING BÅTELLET, KUNGÄLVS KOMMUN

NATURVÄRDESBEDÖMNING AV MARINA MILJÖER I PLANOMRÅDE  
5:39 MARSTRAND.

2016-05-17

Naturcentrum AB

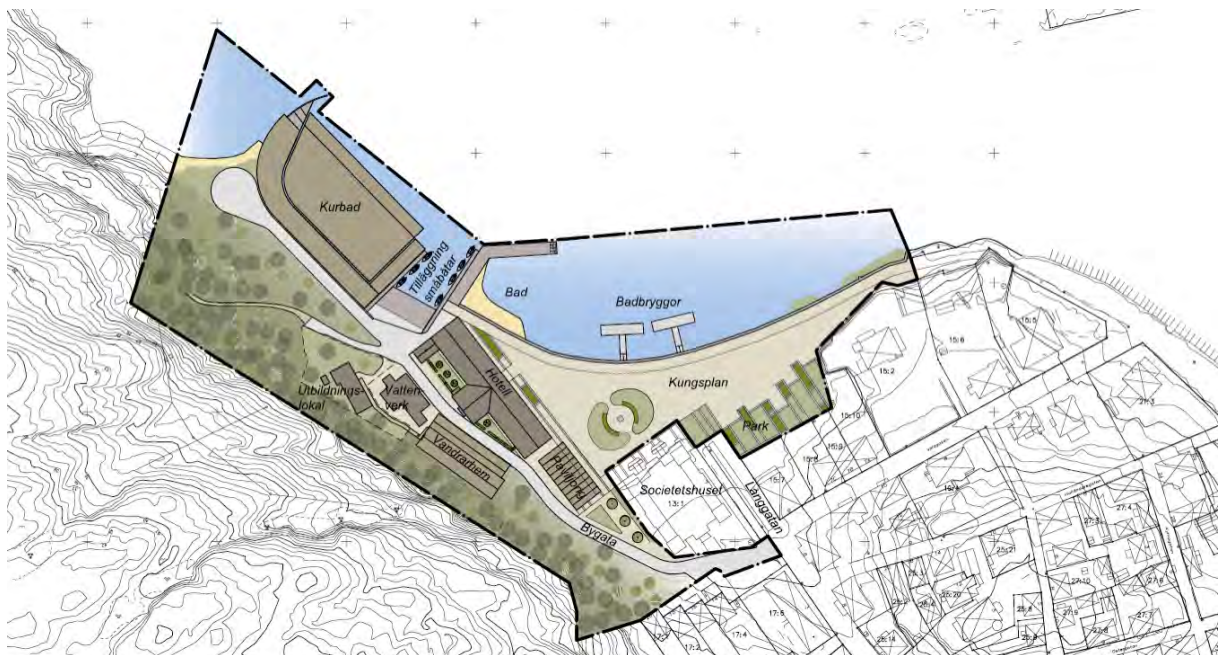
Figur 1. Karta över planområde 5:39. Karta Kungälv kommun.

#### Exploatering i den västra delen (kurbad samt tilläggning småbåtar, se figur 1)

#### Exploatering i den östra delen (bad samt badbryggor, se figur 1)

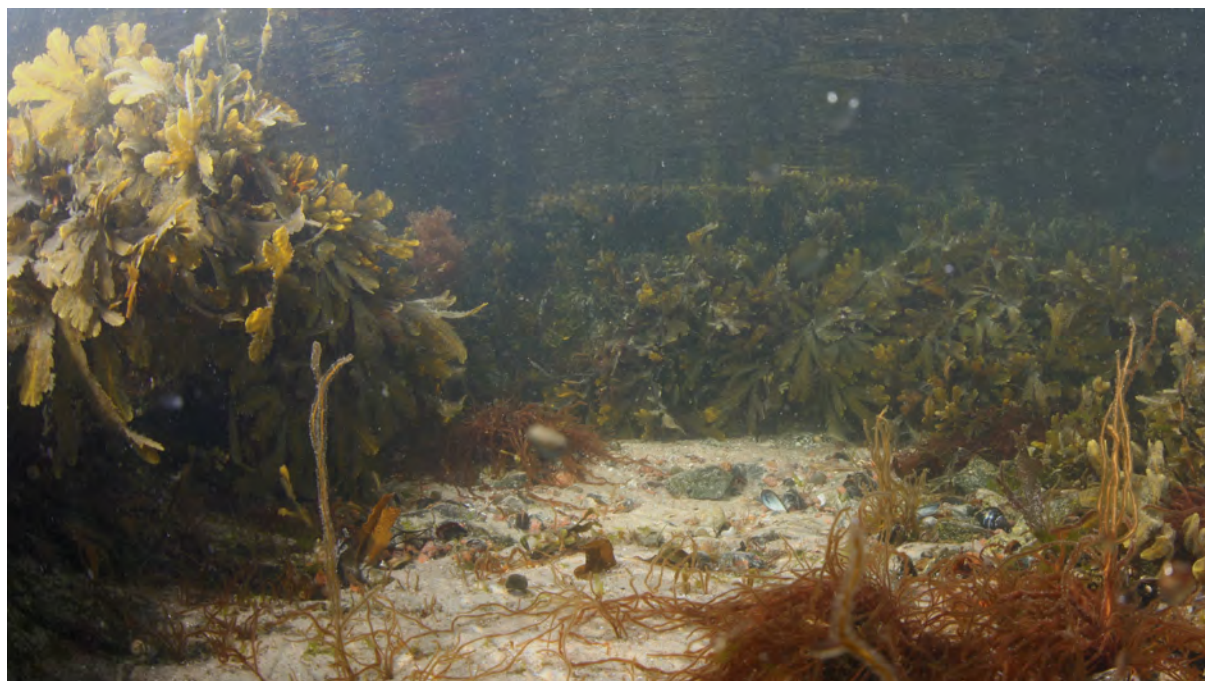
Figur 6. Typisk miljö för grundare partier i planområdet östra delar, med bälten av blå- och sågtång och öppna sanddytor.

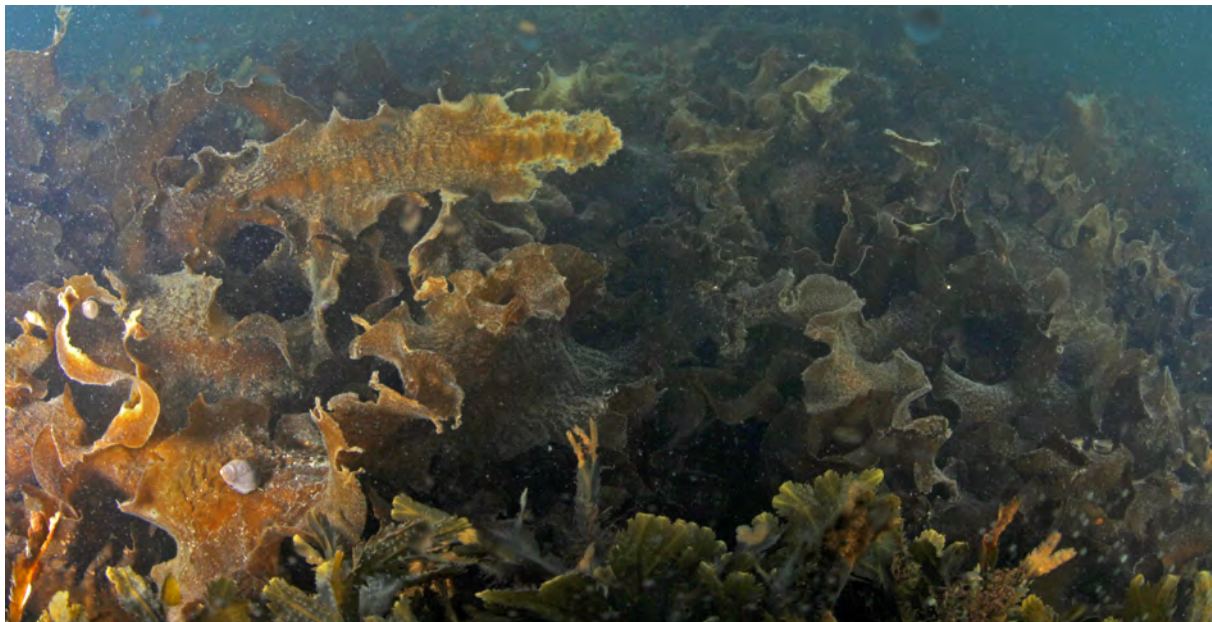
Figur 8. Täta bestånd med brunalgen skräppetare finns på flertalet platser inom planområdet.

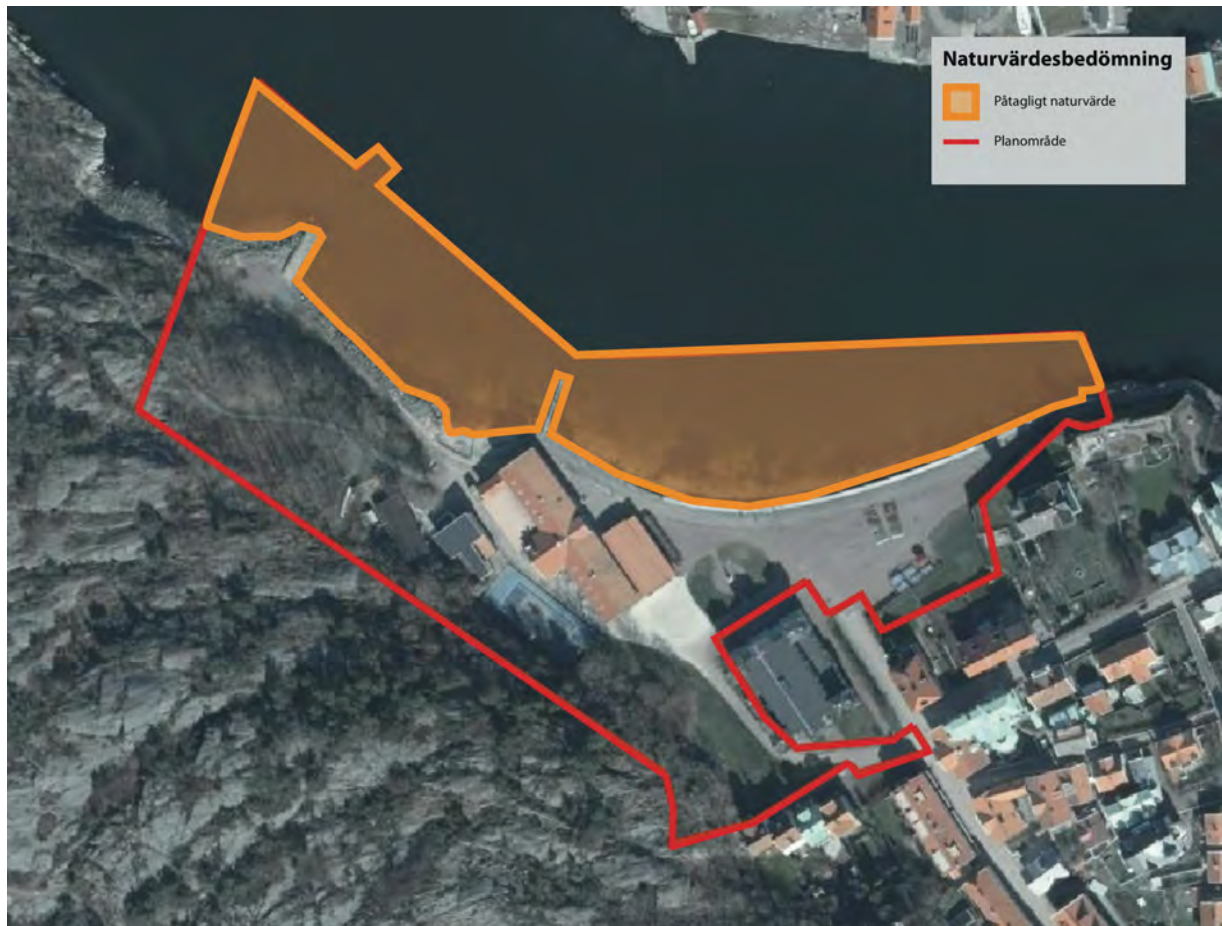
Figur 9. Karta över avgränsat naturvärdesobjekt.

**Areal naturvärdesobjekt:** 1,16 ha

**Beskrivning:** Området är en mosaik av biotoperna<sup>1</sup> grus- och stenbottnar, klippbottnar och ålgräsäng. Vegetationen på grus- och stenbottnarna utgörs av framför allt blås- och sågtång *Fucus vesiculosus* och *F. serratus*. På klippbottnar (begränsade till ett mindre område i öster) och i områden rika på sten och block återfinns blås- och sågtång men också skräppetare *Saccharina latissima* och fingertare *Laminaria digitata*. I sammanhanget kan också nämnas att motsvarande algsamhällen noterades på piren i områdets västra del. Exempel på andra förekommande alger som noterades i området är knöltång *Ascophyllum nodosum*, gullsudare *Halosiphon tomentosus*, kräkel *Furcellaria lumbricalis*, röd slemsnärja *Dumontia contorta*, slemtråd *Nemalion multifidum*, släke *Ceramium* sp., karragenalg *Chondrus crispus* och havssallat *Ulva lactuca*. I ålgräsängarna dominerar ålgräs *Zostera marina* tillsammans med fintrådiga brun- och rödalger.

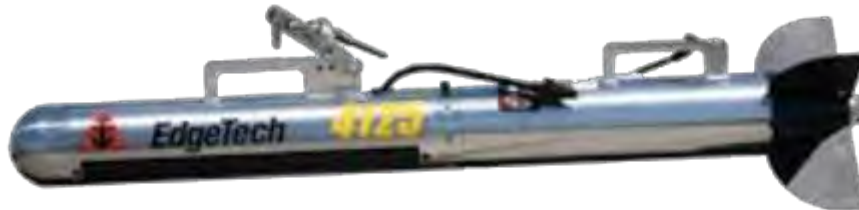
Figur 3. Figuren visar en sonar av den typ som användes vid sjömätningen. Medins Havs- och Vattenkonsulter AB 2016.

Mätningarna med enkelstråligt ekolod kompletterades av mätningar med ett högupplöst sidoseende ekolod från EdgeTech (4125). Det sidoseende ekolodet arbetade med 600 kHz och mätområdet (Range) 75 m. Ett högupplöst ekolod avbildar i huvudsak bottenarnas strukturer som exempelvis sand, sten, block och viss vegetation (Figur 3).

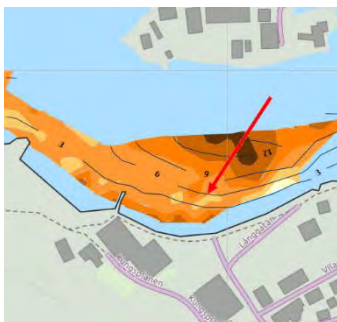
Figur 4. Djup- och Backscatterkartor (hårdhet) baserade på ekolodsdata från Marstrand 2016. Mörka färger i hårdhetskartorna indikerar mjukare botten. Medins Havs- och vattenkonsulter AB 2016.

Sjömätningen visade på en bottenprofil utan större avvikande bottenformationer. Backscatter-analysen visade att botten överlag blev mjukare med ett ökat vattendjup (Figur 4). Analysen av data insamlad med sidoseende ekolod (Figur 1 samt Bilaga 1) visade på ett cirka 30 meter brett område (ut från strandlinjen) där botten var mer varierad med ett betydande inslag av sten och block. Längre ut i sundet är botten slätare och sand/grus dominerar (Figur 1).

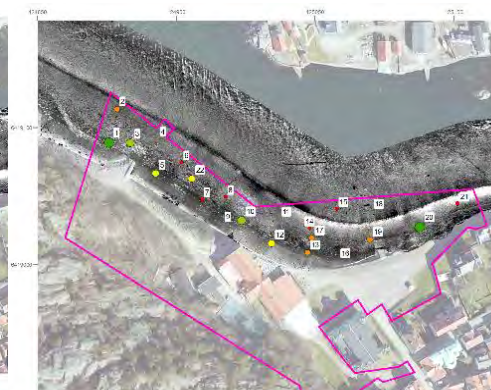
Figur 5. Kartminiatyrer som visar klassningar av förekommande substrat och vegetation baserat insamlad bildmaterial. Kartor i fullformat redovisas i Bilaga 1. Medins Havs- och vattenkonsulter AB 2016.

Bildanalysen bekräftade de akustiska resultaten. Närmast stranden var inslaget av sten och mindre block betydande och längre ut i sundet dominerade grus med inslag av skalrester. Resultaten visade att förekomsten av makroalgerna skräppetare (*Saccharina latissima*), blåstång (*Fucus vesiculosus*) och sågtång (*Fucus serratus*) ökade med andelen sten/block på botten. Ett väntat resultat då dessa växter har svårt att få fäste i den mer lätttrörliga sanden längre ut från stranden (Figur 5 och Bilaga 1). Noterbart var att ålgräs (*Zostera marina*) påträffades över en stor del av den undersökta ytan. Denna skyddsvärda och habitatsbildande kärlväxt växte i relativt glesa bestånd på sandytor belägna i huvudsak inom den grunda, stendominerade zonen (Figur 5 samt Bilaga 1)

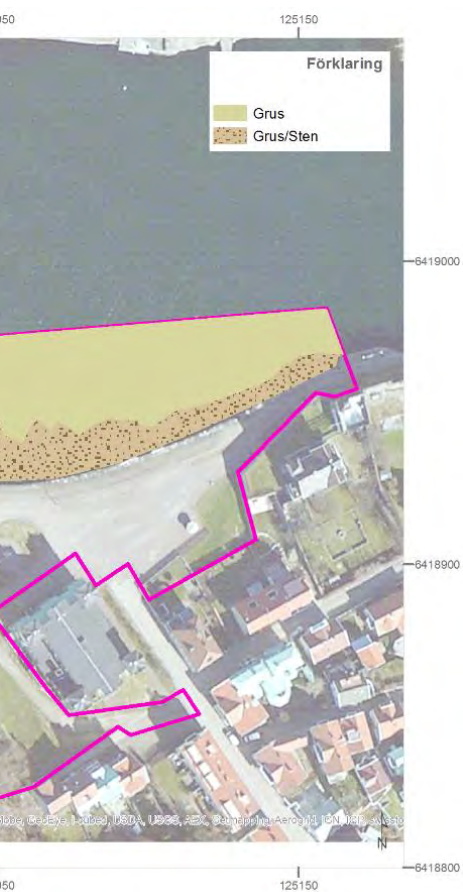
Sammanfattningsvis visade undersökningarna att det fanns två något skilda habitat inom det undersökta området (Figur 6). Ett strandnära grunt område där inslaget av sten och block är betydande. I detta område återfinns den rikligaste och mest varierade vegetationen.

Utanför det grunda steniga området dominerades botten av sand/grus med inslag av skal. Även här finns enstaka stenar men inte alls i samma omfattning som närmare land.
