MARSTRAND

Området omkring Kungsplan

Kulturmiljöanalys med
konsekvensbedömning

Göteborg 2023-03-30

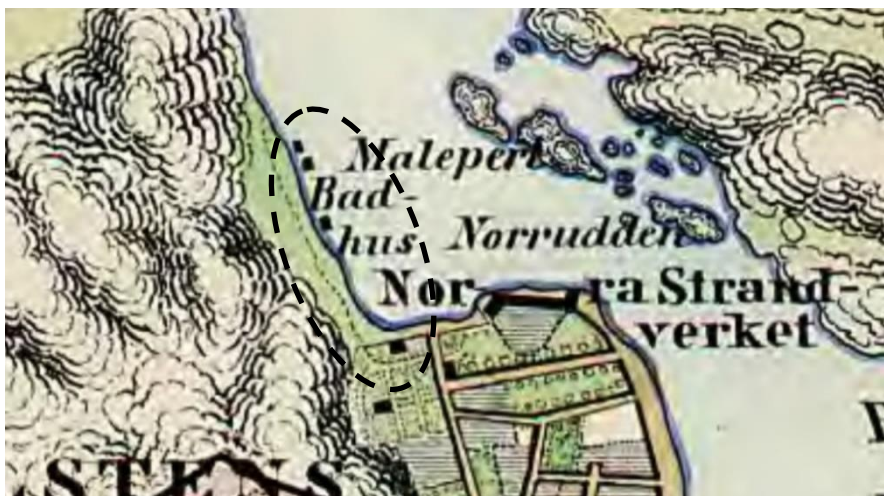
*Karta från 1855, detalj av norra inloppet. Här syns de tre första kallbadhusen samt bad- och societetshuset.
Karta Lantmäteriet.*

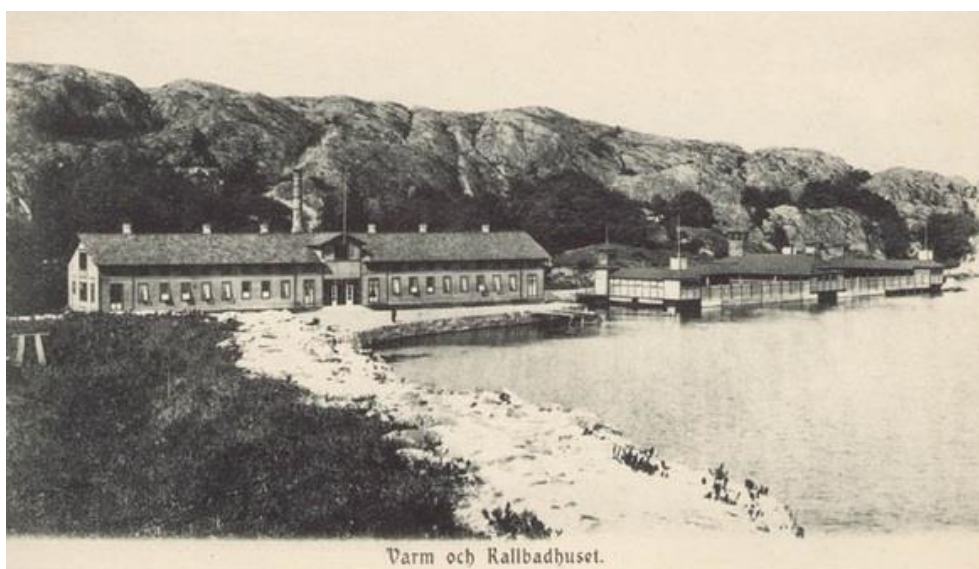
Vykort från 1885–1886. Viken fylldes ut ytterligare i samband med uppförandet av societetshuset. Bild från Bohusläns museum.

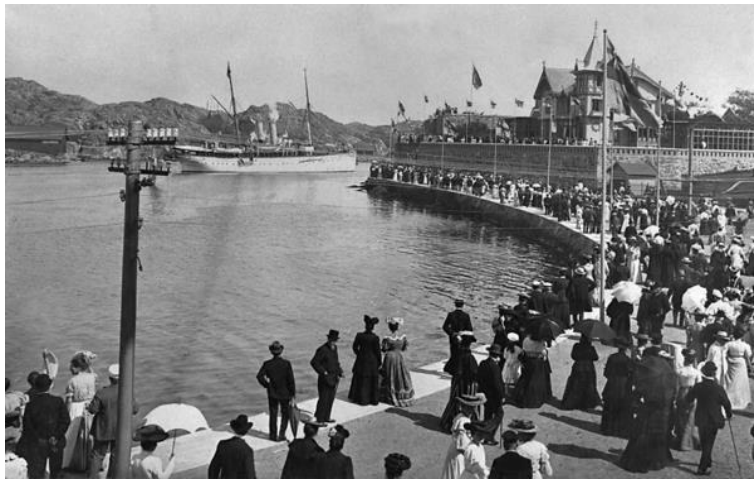
Åskådare följer Oscar II:s befälsfartyg "Drott" på väg in mot hamnen. Kajens rundade form och den utfyllda marken vid Kungsplanen syns tydligt på detta foto. Kajen kantas av flaggstänger.
Foto från Bohusläns museum.

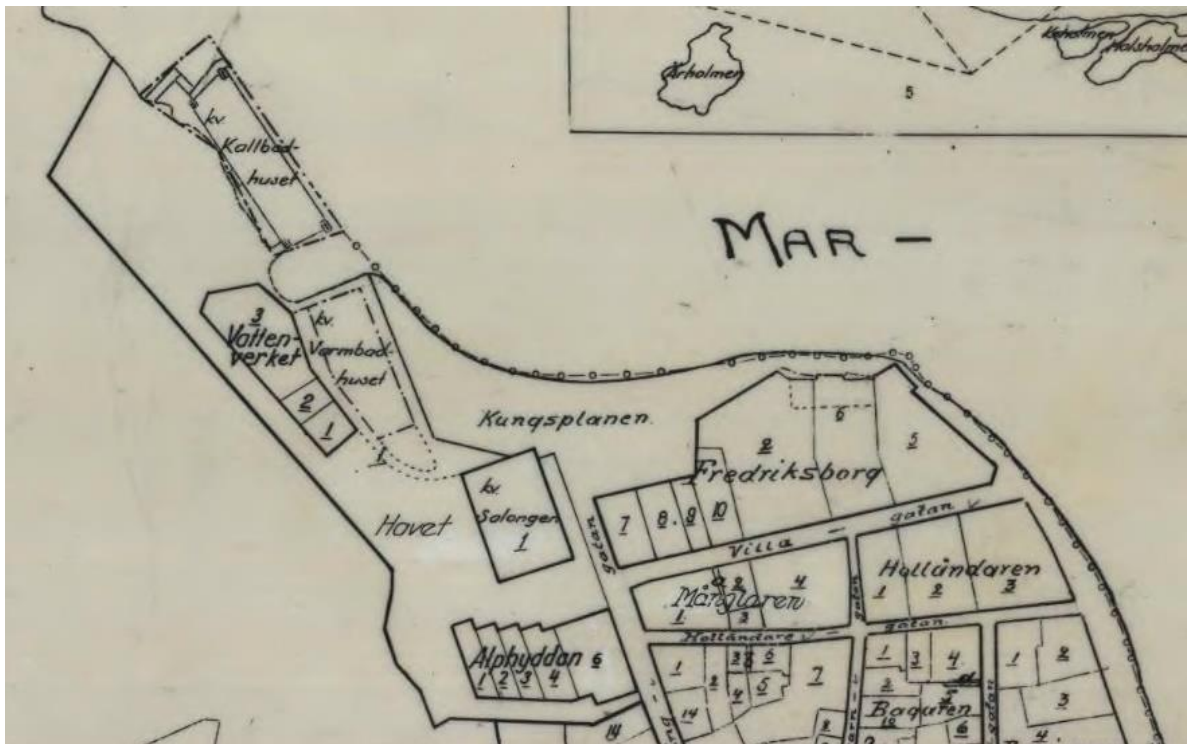
Nedan: Karta från 1920 visar området med den utformning det gavs under 1880-talet.
Karta Lantmäteriet.

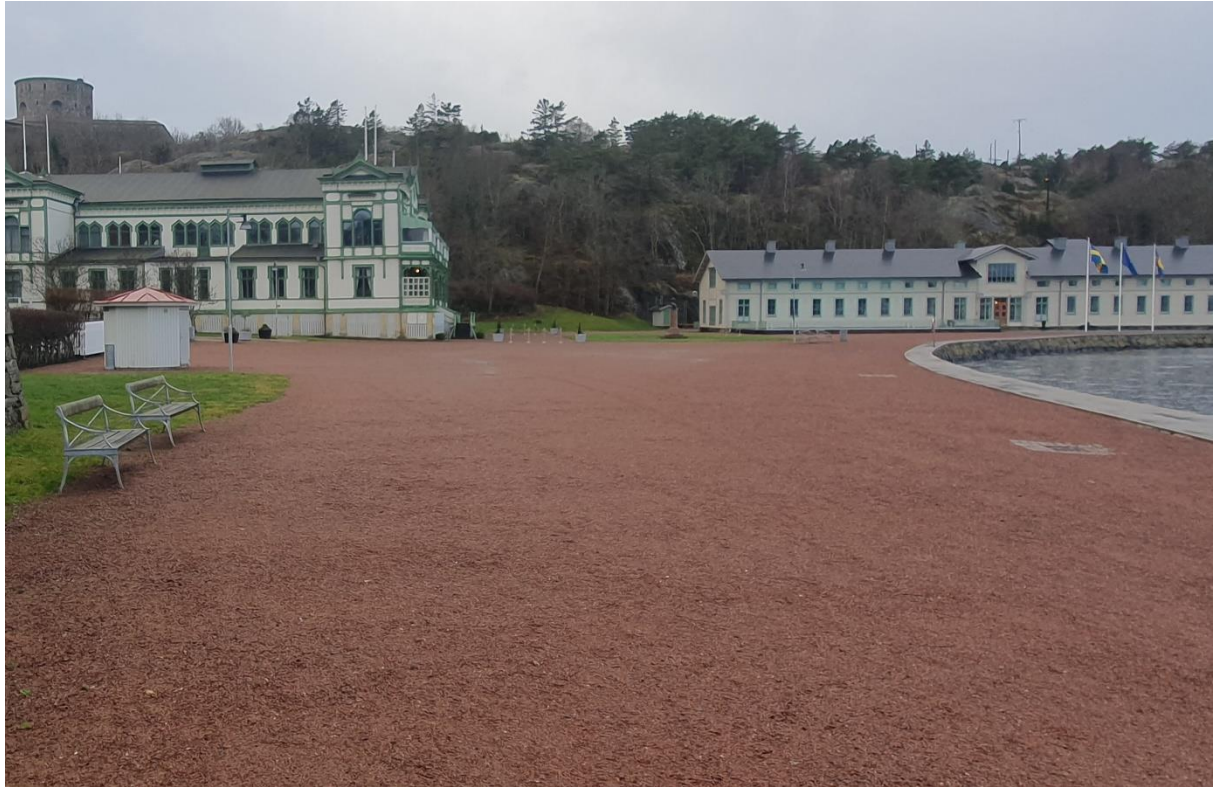
Societetshuset och Kurhotellet skiljer sig åt både volym- och gestaltningsmässigt, men har ett släktskap genom detaljeringen i träfasaderna, takutformningen och färgsättningen. Ovan Societetshuset tronar Carlstens fästning.

Kurhotellet är en enkel rektangulär träbyggnad med sadeltak och skiffertäckning. Med sin låga byggnadshöjd, långsträckt fasad och placeringen utmed vattnet påminner det om en magasinsbyggnad. I stark kontrast står det iögonfallande Societetshuset med sin tvåfärgade fasad och sina omsorgsfullt utformade snickerier. När man närmar sig Kurhotellet blir detaljeringen i träfasadens snickerier tydligare och genom skuggverkan blir den monokroma fasaden mer artikulerad. På närmare håll framstår släktskapet mellan de två träbyggnaderna tydligare genom fasadmaterialet, de stora fönstren, takutsprånget och takvinkeln samt kulörerna på tak och fasader.

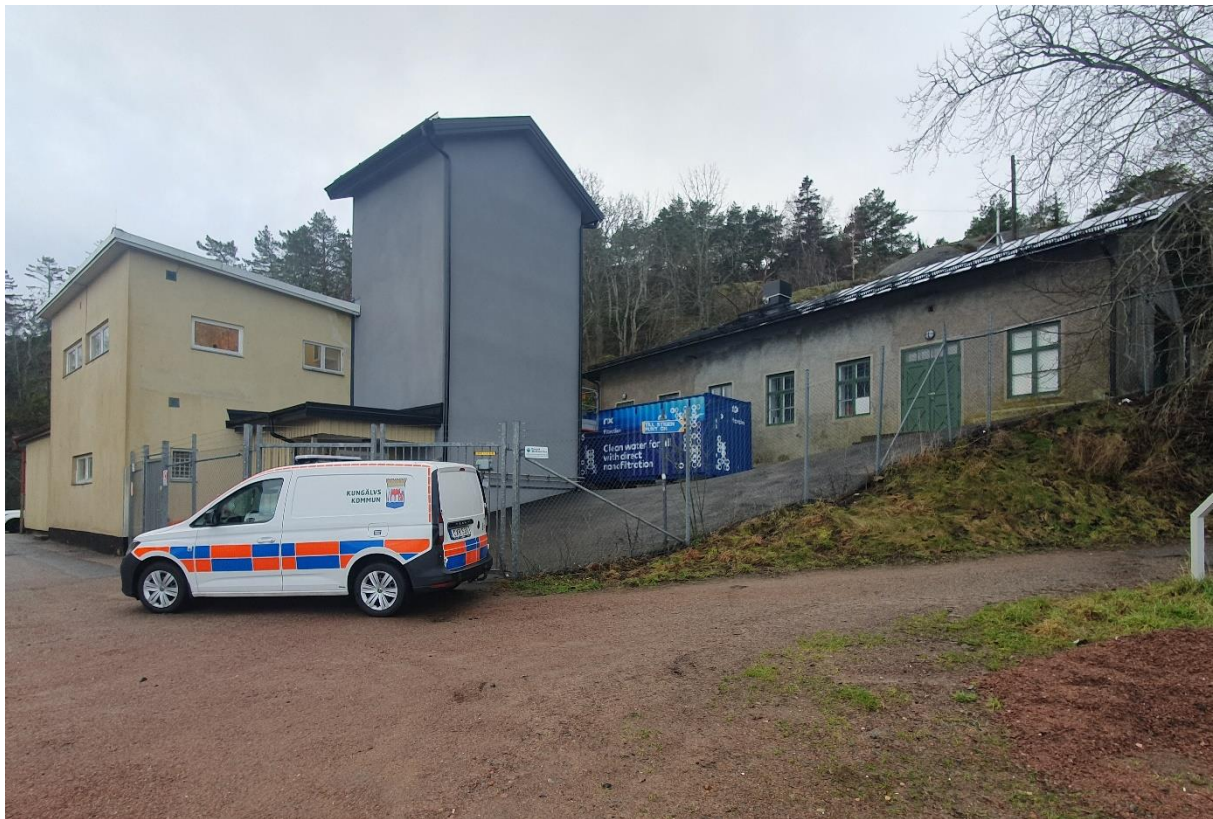
Byggnaderna mot berget ligger delvis i suterräng. Det spritputsade gamla elverket har en välbevarad exteriör.

Elverket som är beläget längre upp i slänten är en envåningsbyggnad med spritputsade fasader och sadeltak. Fasaden mot nordost har en träport med överljus och jämnt placerade korspostfönster. Taket är klätt med mörk bandtäckt plåt.

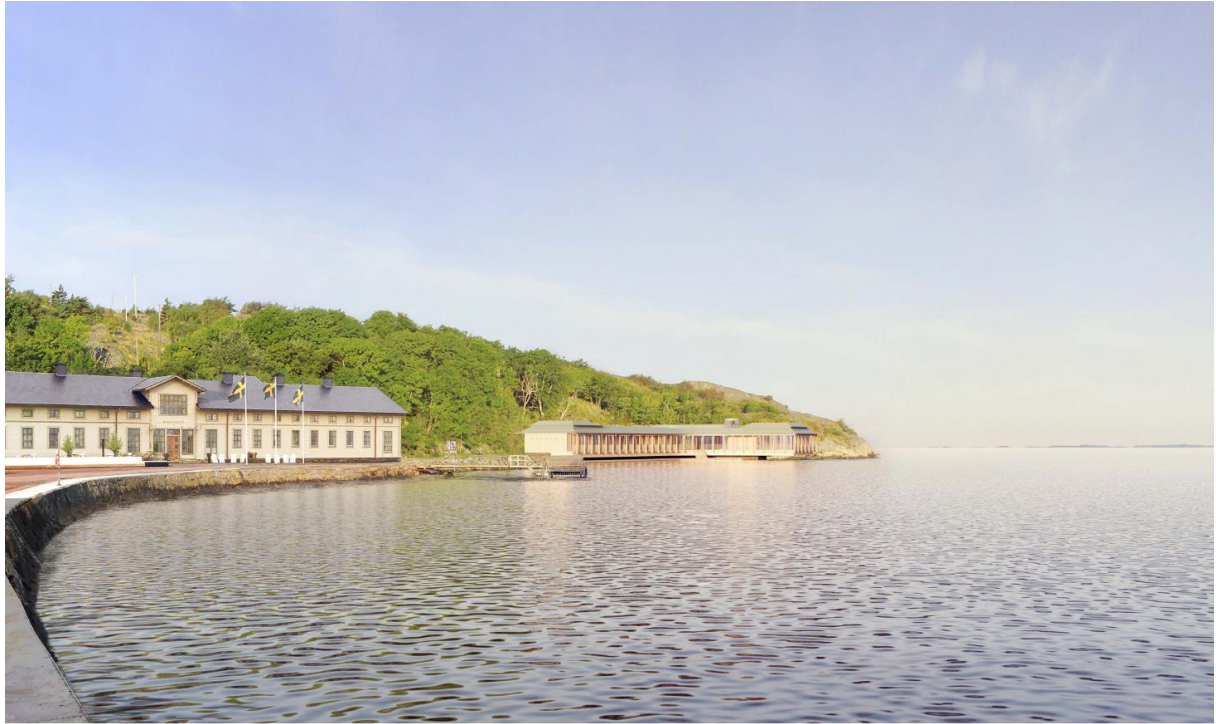
Vy över Kurhotellet och det planerade kallbadhuset. Bild Okidoki arkitekter.

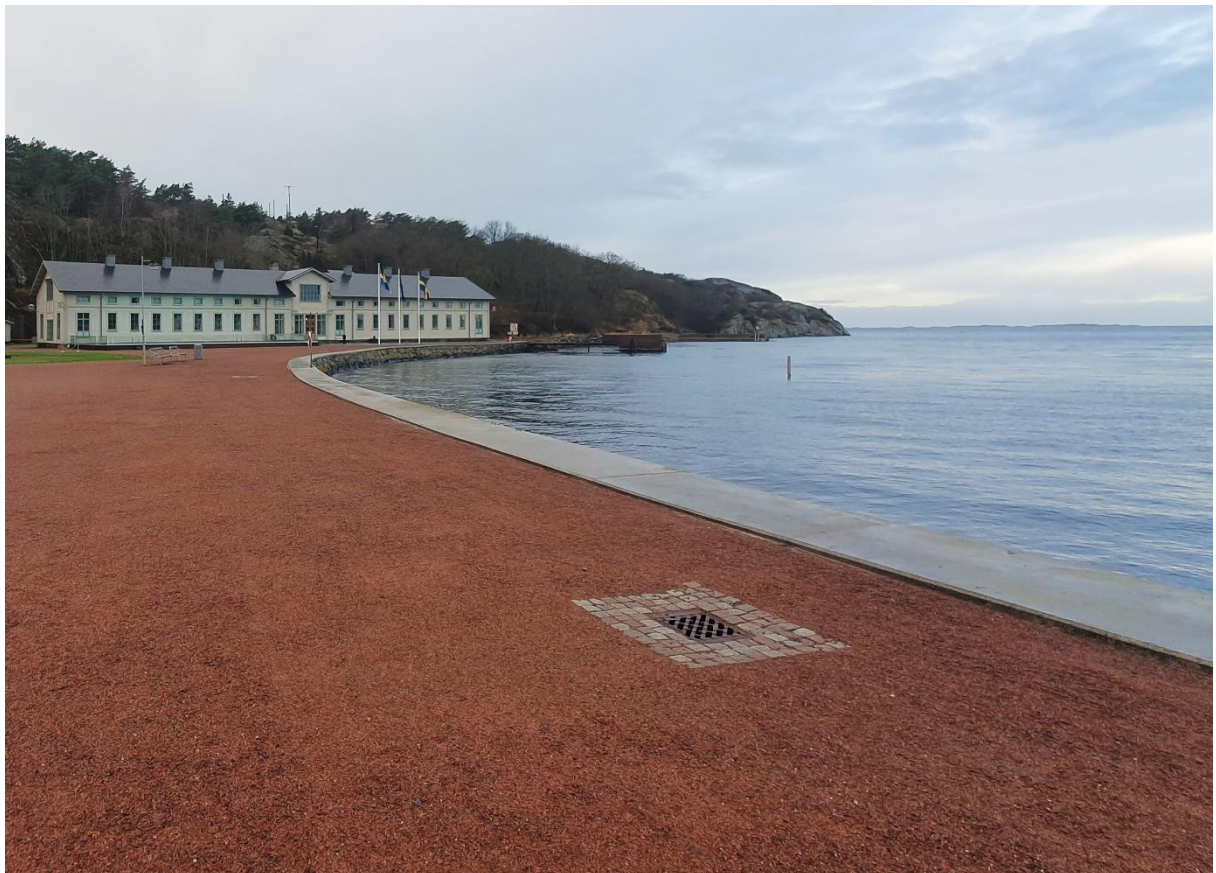
Befintligt utseende. Detaljplanen möjliggör för uppförande av översvämningsskydd utmed kajkanten.

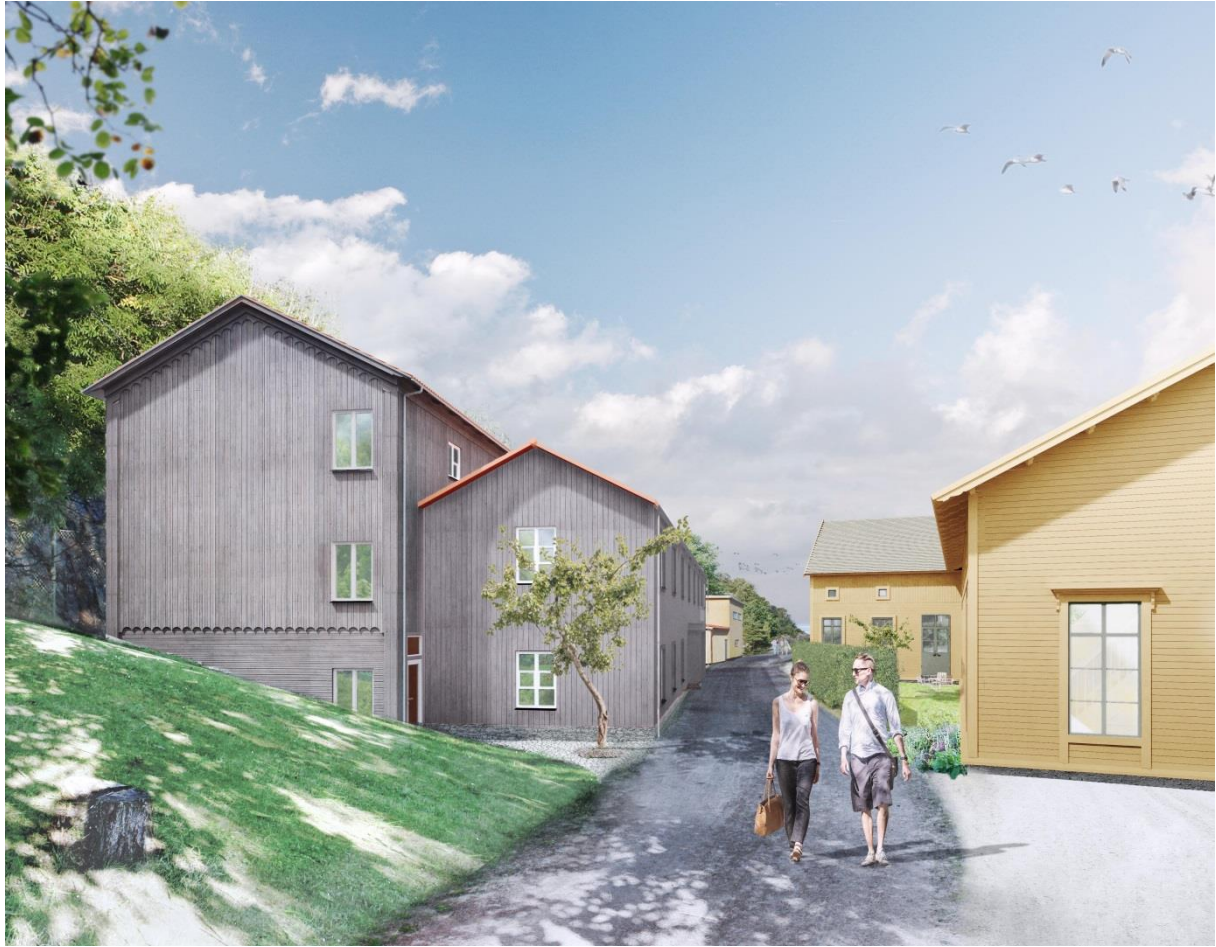
Byggrätten i detaljplanen möjliggör en byggnad bakom Kurhotellet bestående av två sammanhängande byggnadsvolymer med sadeltak i två respektive tre våningar. Bild Okidoki arkitekter.

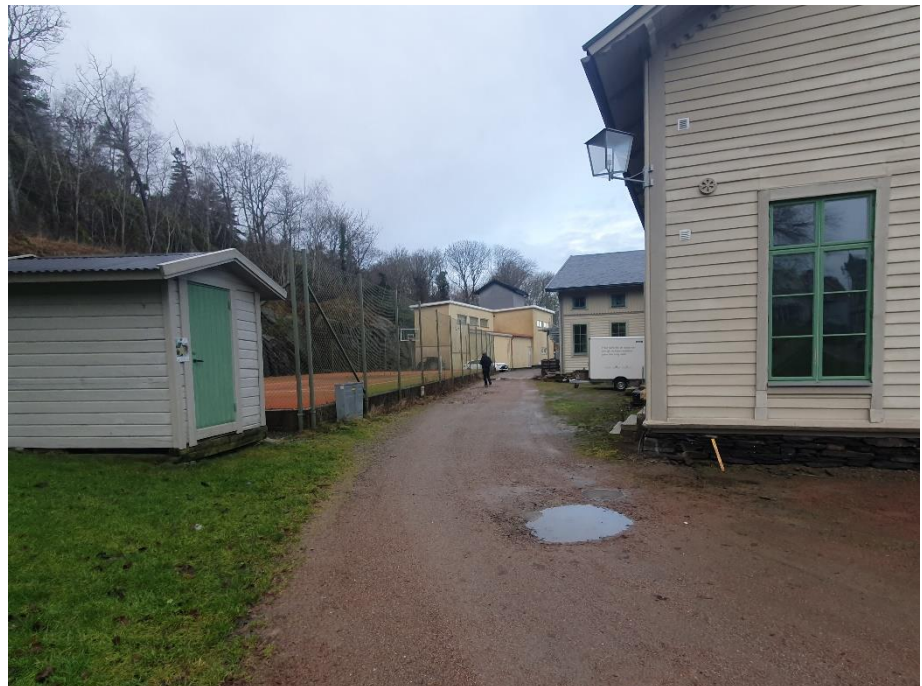
Befintligt utseende. Platsen för en möjlig ny byggnad utgörs idag av en tennisbana.

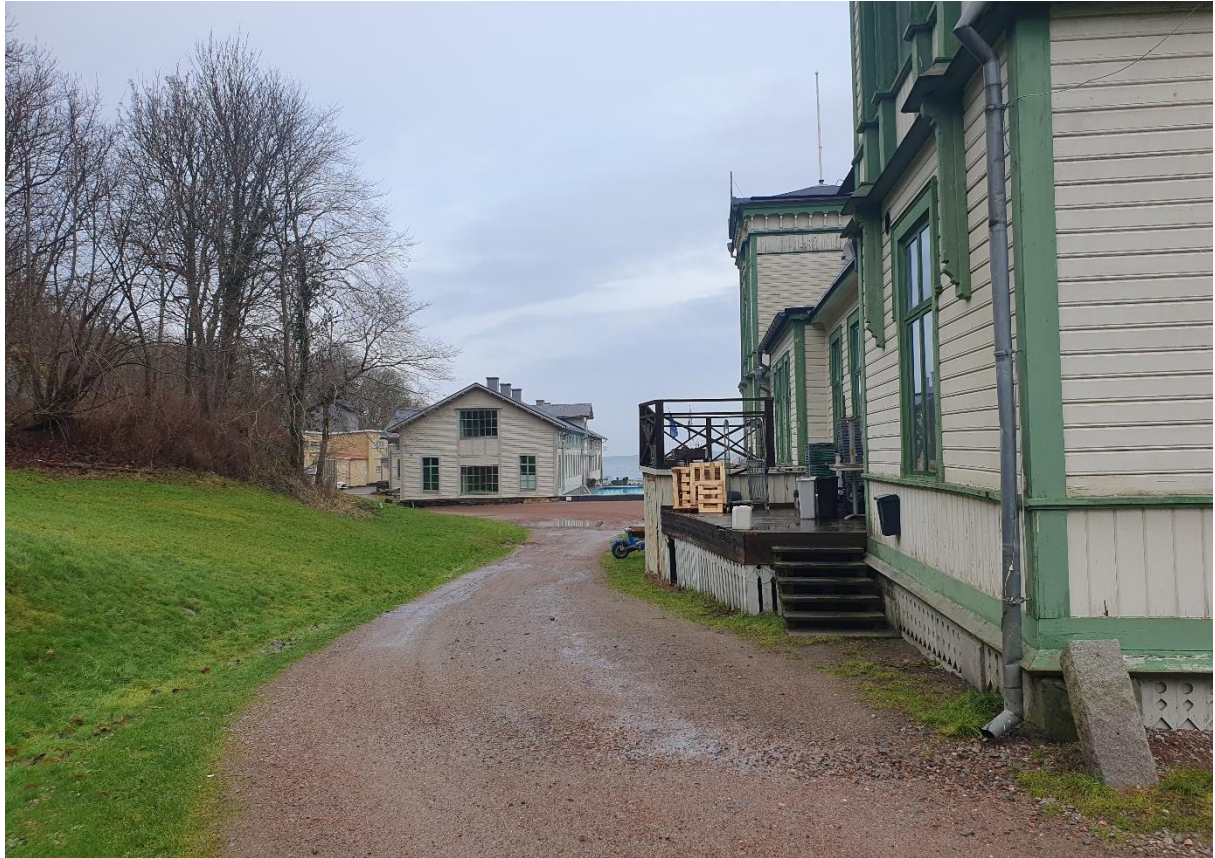
Befintligt utseende. Vägen breddas eventuellt och förses med ny markbeläggning.

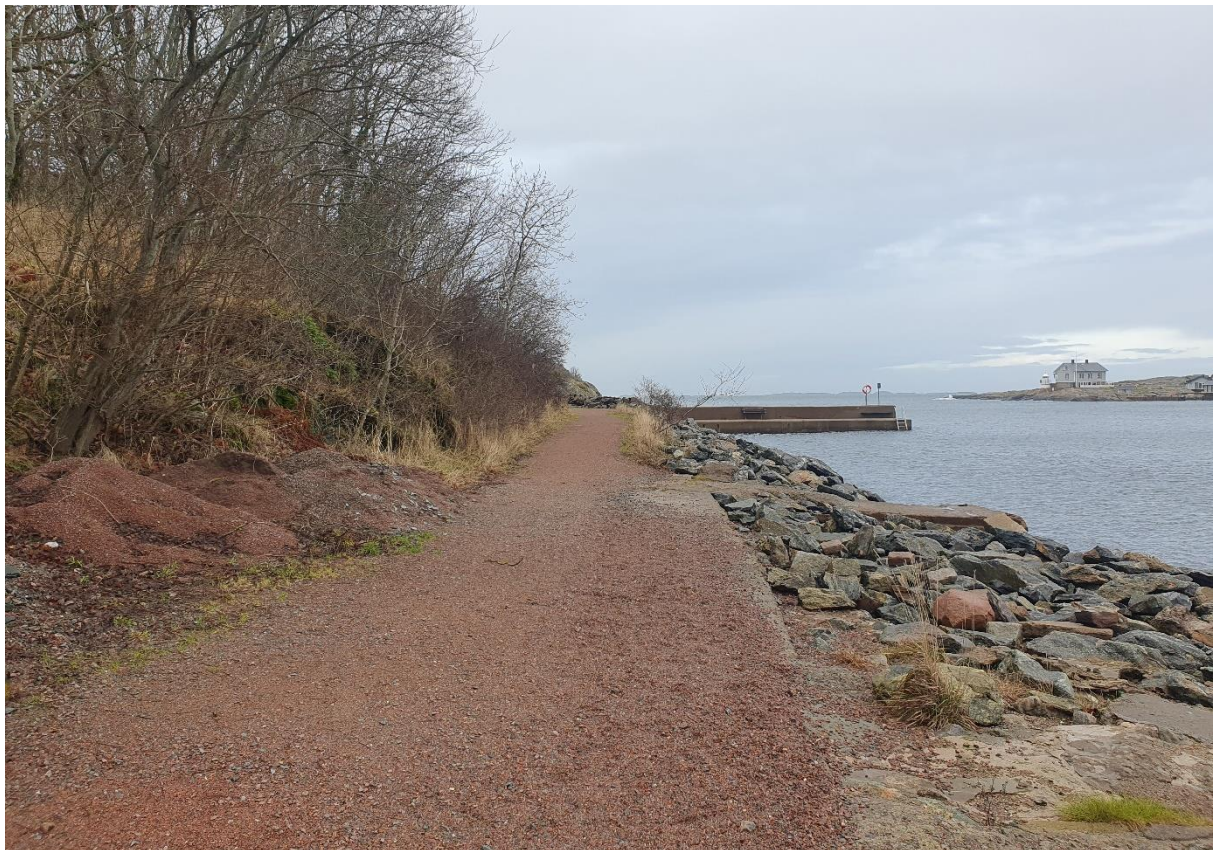
Befintligt utseende. Vägen utmed det planerade kallbadhuset påverkas genom breddning och eventuell ny markbeläggning.

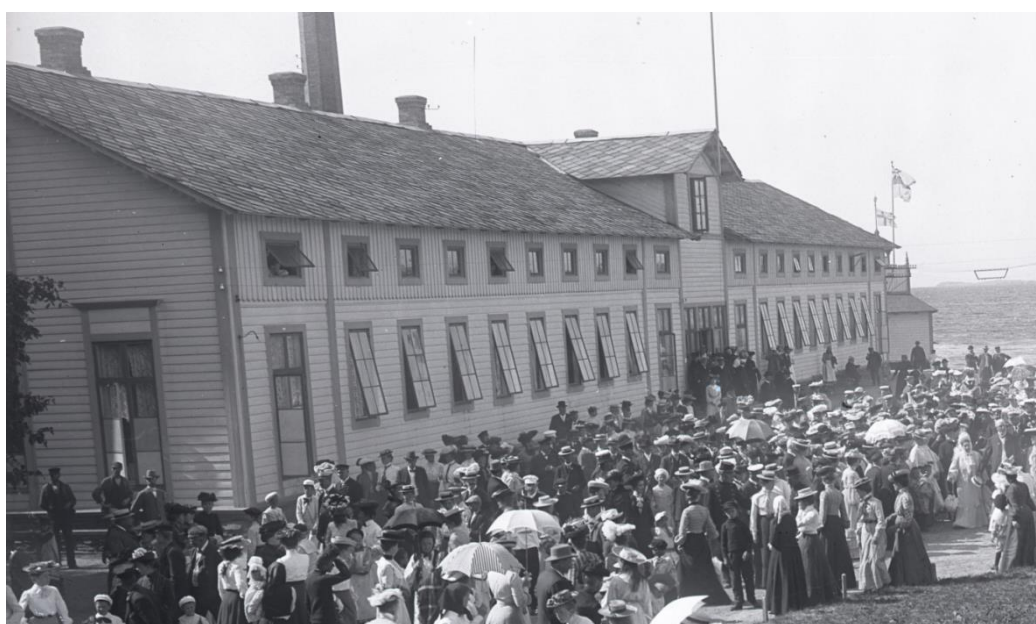
Varmbadhuset omkring 1900 med ursprungliga överkantshängda vädringsfönster och skiffertäckt tak samt en hög murad skorsten. Foto Bohusläns museum.

Varmbadhuset i Marstrand, numera Kurhotellet, byggdes 1858 efter ritningar av arkitekt Hans Jakob Strömberg, sedermera stadsarkitekt i Göteborg, och skall då det var nytt ha varit landets största. Badhuset placerades mellan Societetshuset och kallbadhuset på en strandremsa som breddades för ändamålet med stenfyllningar ut i vattnet. Byggnaden uppfördes i en och en halv våning och utgjordes av en länga med ett centralt utskjutande parti i bakkant mot bergsslutningen. Fasaderna kläddes med liggande och stående panel och taken var av sadelmodell. En hög skorsten stack upp från utbyggnadens tak. Varmbadhuset fick en mycket enkel utformning och för en besökare i slutet av 1800-talet tedde sig huset med sin höga skorsten snarast som en fabriksbyggnad.

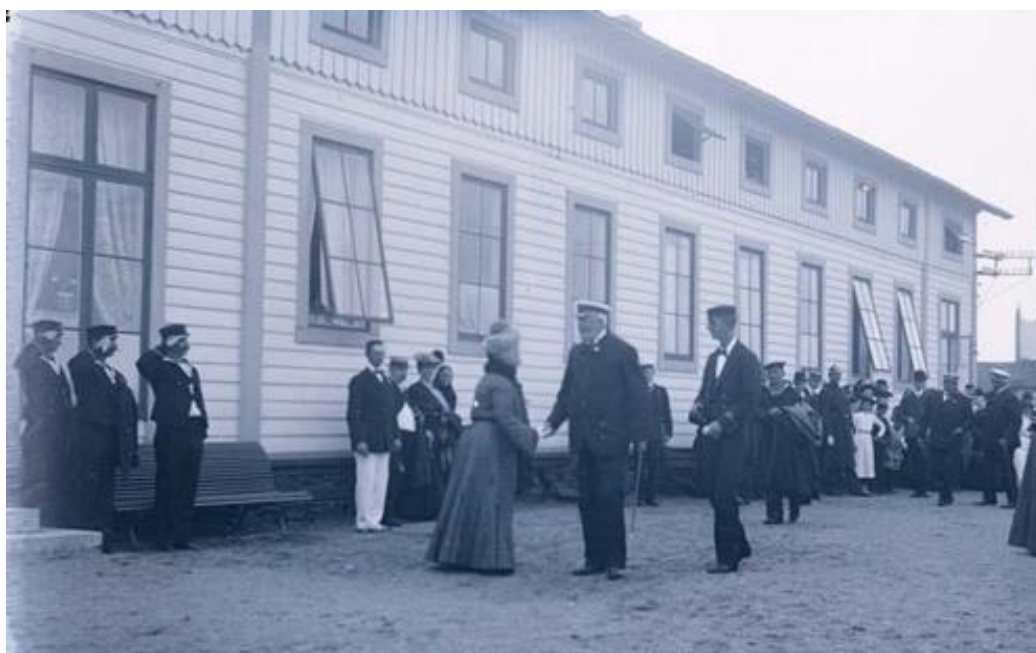
Kungligt besök utanför varmbadhuset 1903. Fasaderna var då målade i en ljus kulör med mörkare foder och fönster. Foto Hugo Hallgren, Bohusläns museum.

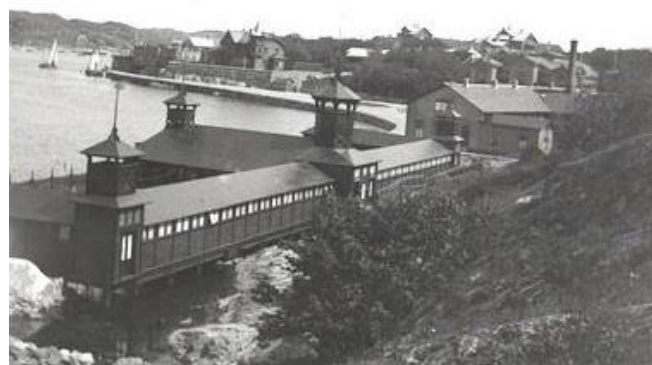
Badhusen år 1900. Varmbadhuset har byggts till i nordvästra hörnet. Foto Evald Widell, Bohusläns museum.

Varmbadhuset byggdes till på 1890-talet med en mindre bassäng och tvagningsutrymmen i nordvästra hörnet. Tillbyggnaden skall ha uppförts i samband med skeppsgossekärens förläggning till Marstrand.⁶ Omkring 1910 byggdes badhuset till på västra sidan med en envåningsbyggnad innehållande bassäng, bastu, omklädningsrum och tvättstuga etc. Denna tillbyggnad fanns kvar fram till 1972.

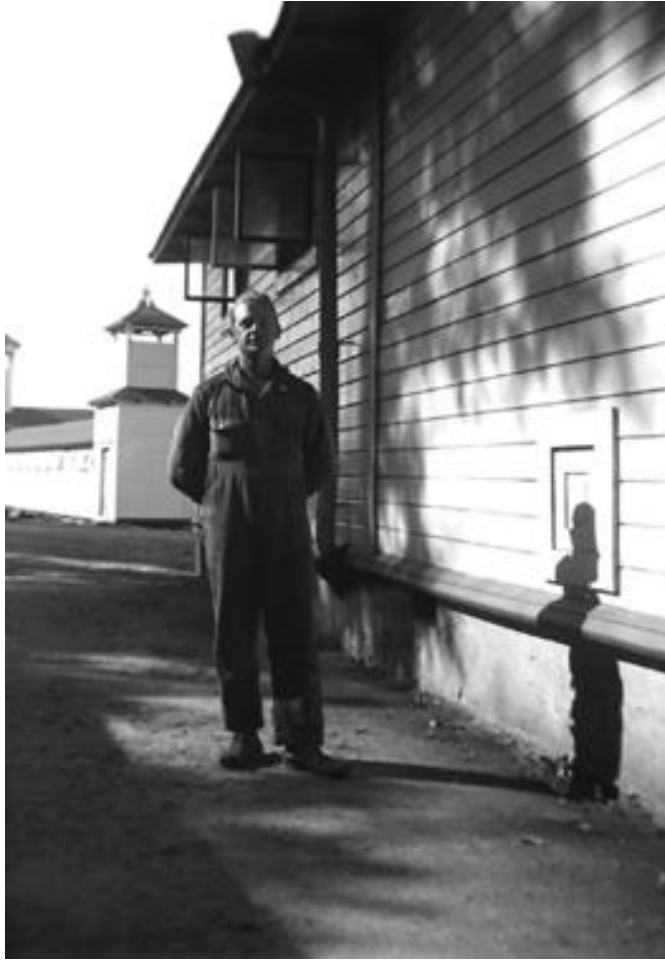
*T.v. Varmbadhusets vaktmästare Frans Ek
fotograferad omkring 1930 utanför
tillbyggnaden på västra sidan.
Foto P. Bonander, Bohusläns museum.*

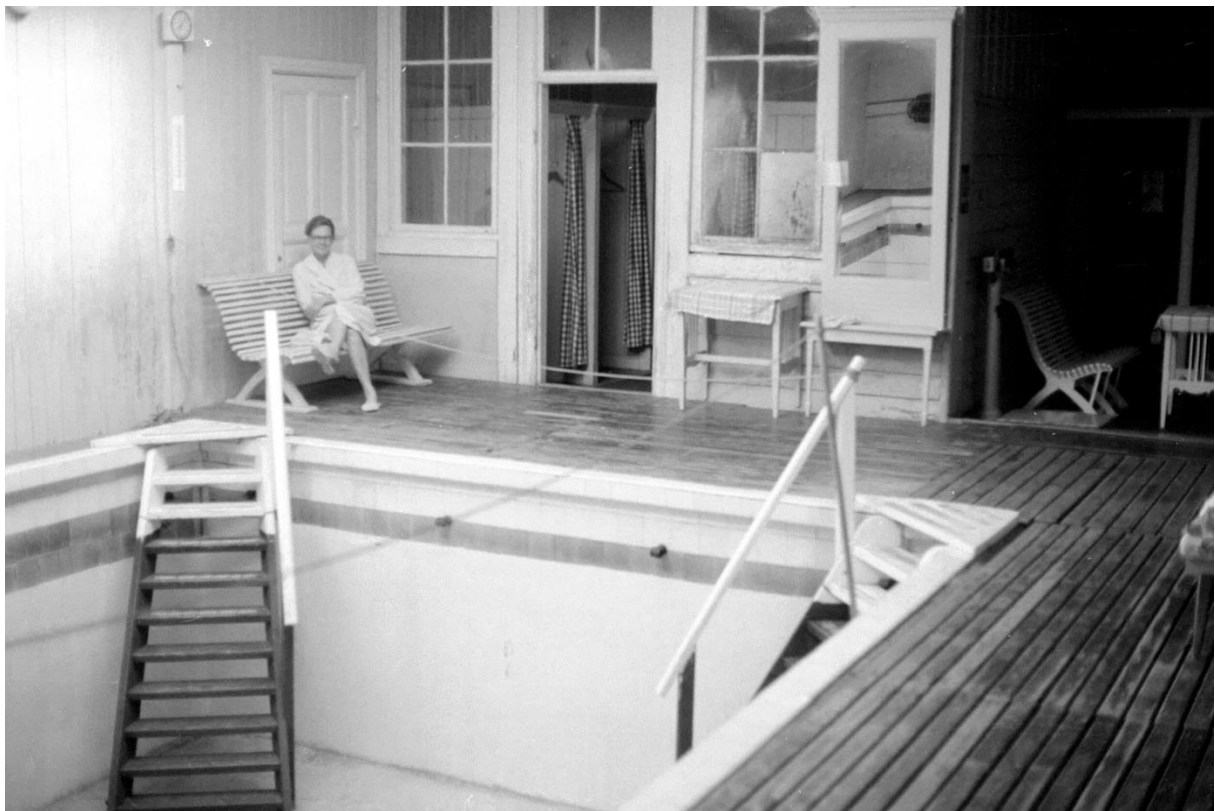
*Nedan. Den gamla bassängen som byggdes
1910 och revs omkring 1972. Bassängen finns
fortfarande kvar som vattenreservoar.
Foto Kerstin Kristensson 1972, Marstrands
Hembygdsförening.*

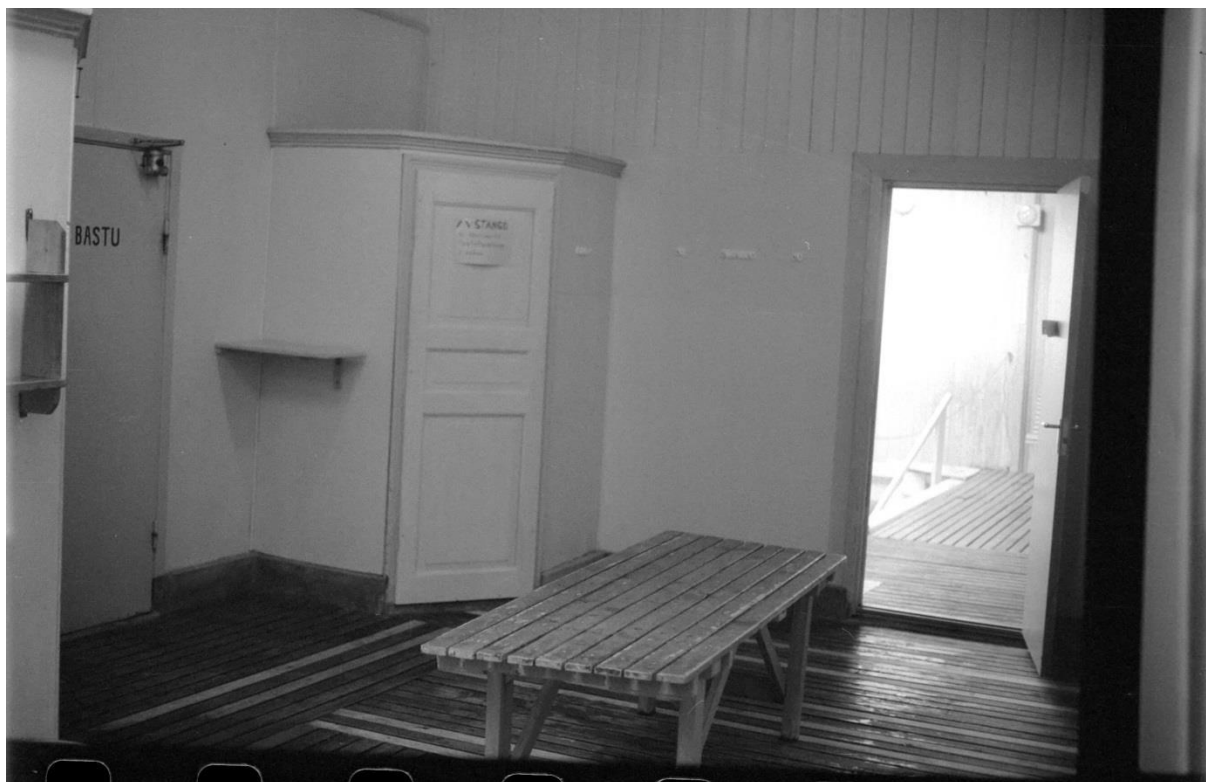
Intilliggande rum med duschkabiner och ingång till bastu till vänster i bild. Innanför den öppna dörren syns bassängen. Foto Kerstin Kristensson 1972, Marstrands Hembygdsförening.

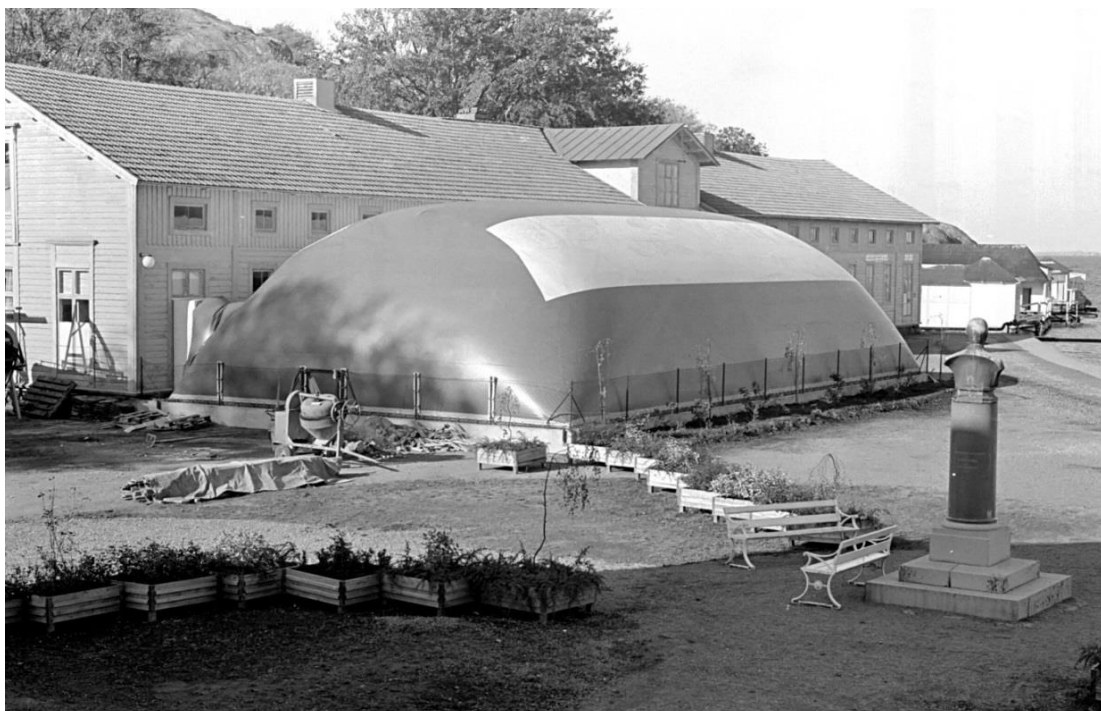
Bassäng med barracudatält vid östra fasaden 1970. Foto Göran Kristensson, Marstrands hembygdsförening.

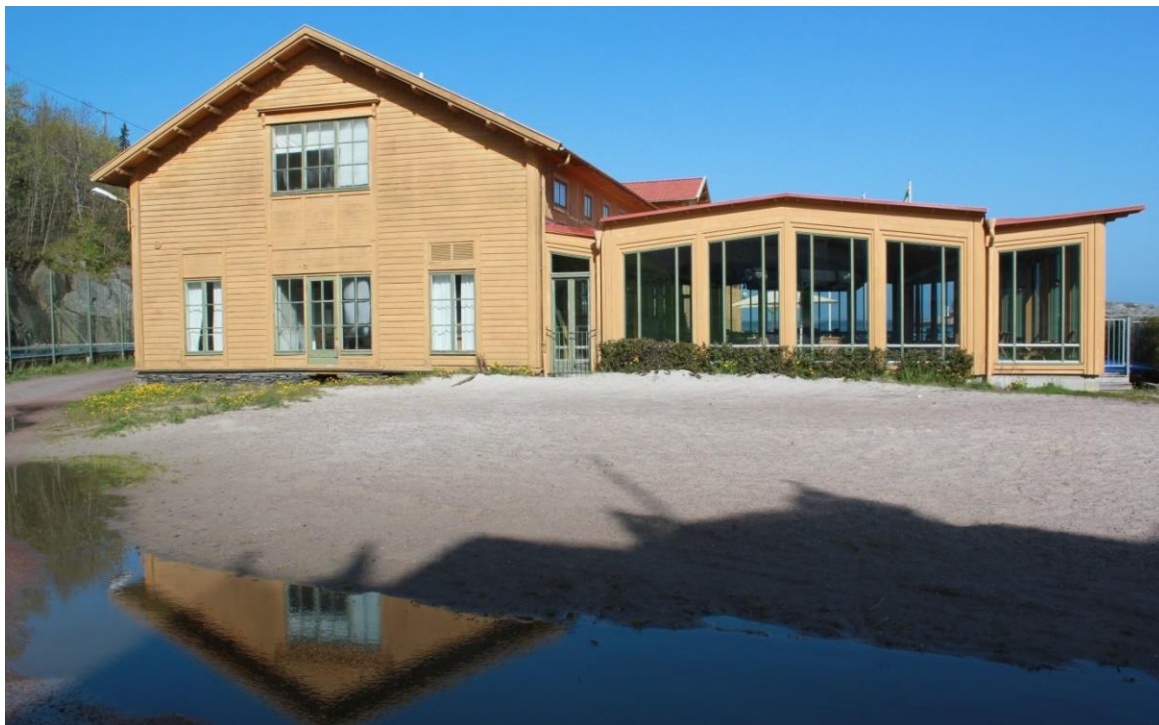
Foto från 2016 av tillbyggnaden som innehöll bassäng. Denna revs i samband med ombyggnaden till hotell 2020.

2020 byggdes Båtellet om till nuvarande verksamhet – Marstrands kurhotell. Vid ombyggnaden ändrades takbeklädnaden till skiffer, fasad- och fönsterkulörer ändrades och tillbyggnaden mot öster revs. Invändigt ändrades planlösningen för att bättre passa hotellverksamheten genom att korridoren gjordes smalare och byggdes om till badrum för hotellrummen.

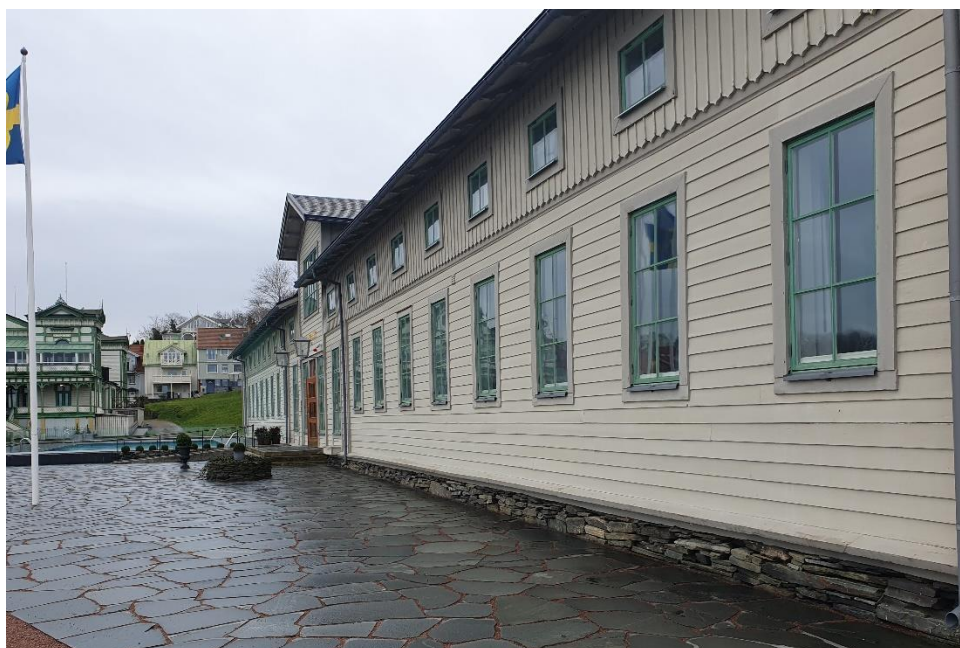
Fasaden är klädd med liggande och stående panel.

Byggnaden har en låg kallmurad grund och är klädd med liggande och stående panel. Första våningen har höga spröjsade enluftsfnster utmed långsidorna och ovan dessa sitter mindre enluftsfnster med mittspröjs. På och intill gavelfasaderna samt intill entrén finns höga spröjsade korspostfnster. På gavelfasaderna finns även stora spröjsade fasta fnster i båda våningar samt i frontespisen. Taket är klätt med skiffer och har ett utskjutande takutsprång med synliga profilerade taktassar.

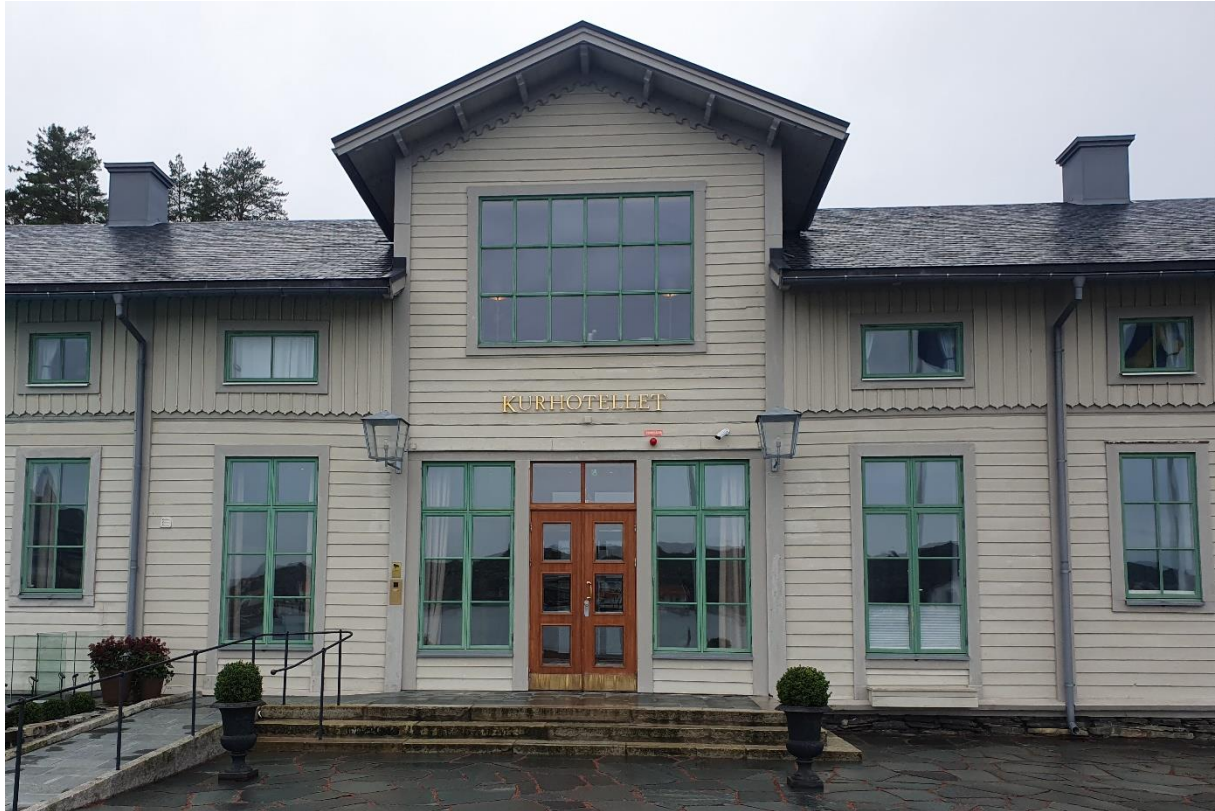
Entrén är belägen i byggnadens mitt. Ovan denna finns en frontespis och ett stort spröjsat fast fönsterparti.

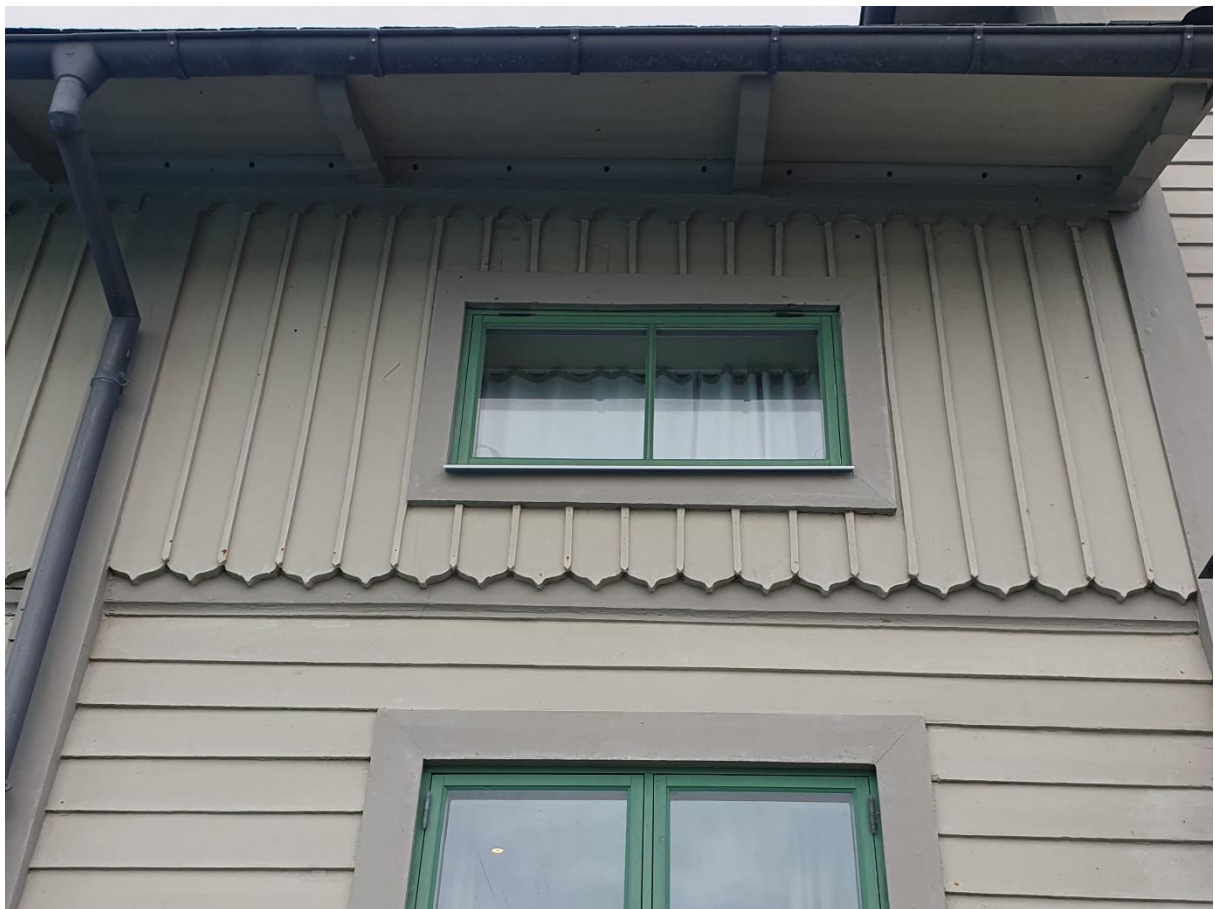
Fasaden har fjällpanel i nedervåningen och stående panel med smala locklister i övervåningen. Nederdelen av den stående panelen är profilsågad.

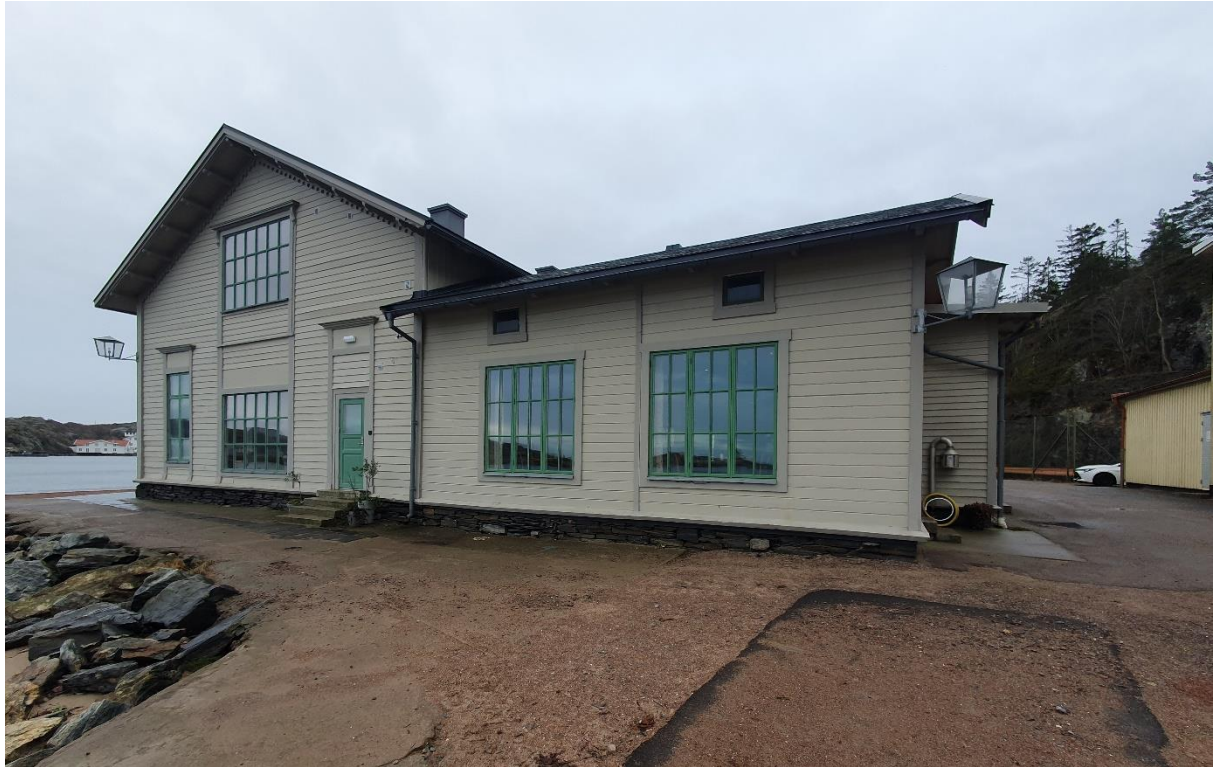
Den tvärställda byggnadskroppen närmast i bild tillbyggdes på 1890-talet. Gavelfasaden har överlag ursprunglig utformning, men det högra fönstret har bytts ut mot en dörr.

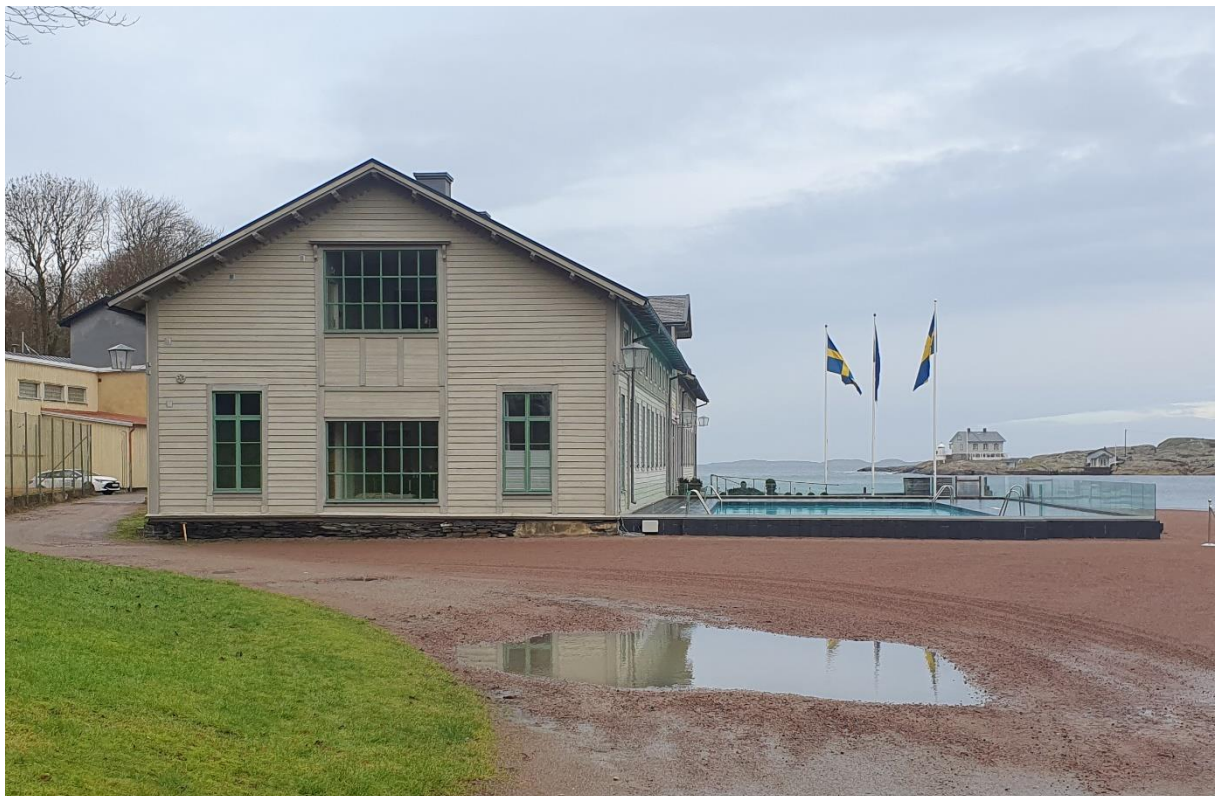
Gavelfasaden mot söder har likartad utformning, men utan markerade överstycken ovan korspostfönstren.

Fasaden har delvis originalsnickrier trots det utsatta läget, tack vare en mycket hög kvalitet på virket. Södra gaveln som varit mer saknar fönsteröverstycken i bottenvåningen, vilket visar att man bytt fodren här och även panel.

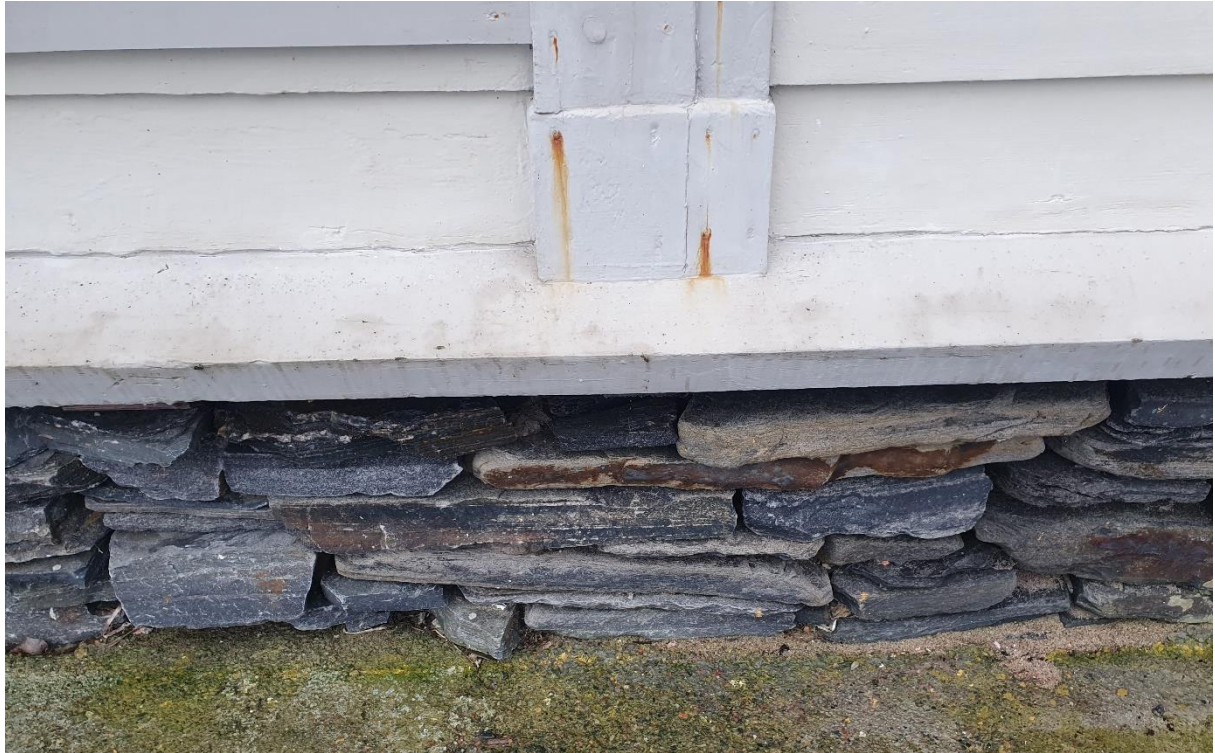
Kallmurad grund.
