MARSTRAND

Området omkring Kungsplan

Kulturmiljöanalys med
konsekvensbedömning

Göteborg 2023-03-30

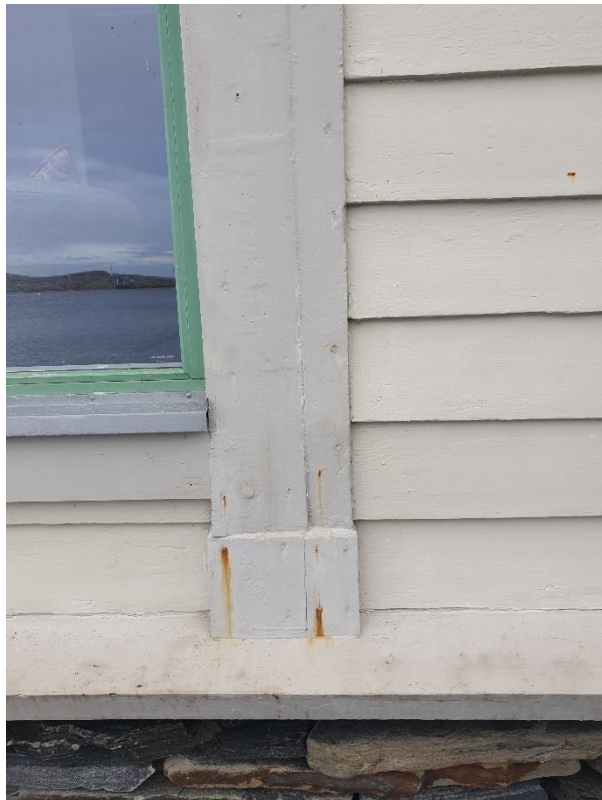
Panel och foder är delvis original med ilagningar och utbytta delar lika original.

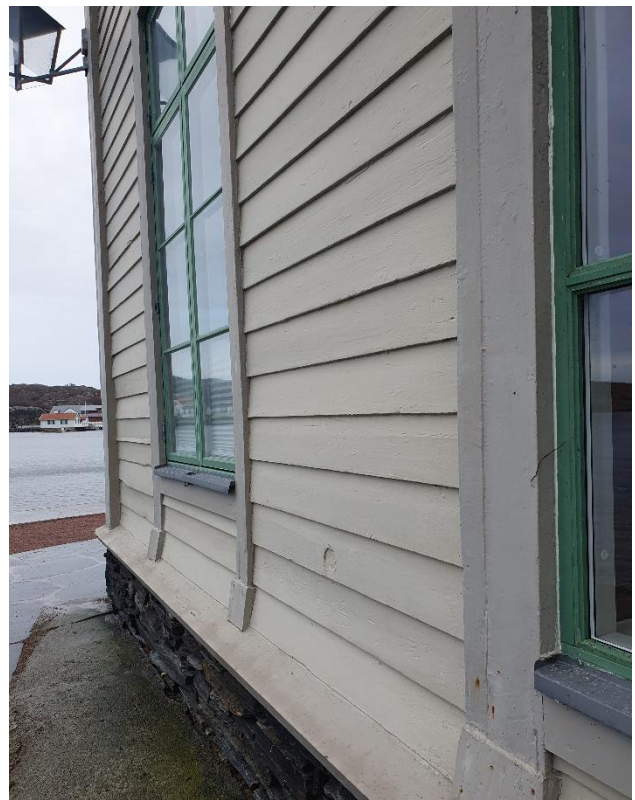
Samtliga fönster är utbytta.

Samtliga fönster är utbytta. Fönstren med öppningsbara lufter är kopplade med enkelglas i ytterbågen, medan de fasta fönstren har isolerkassetter och kraftigare spröjs.

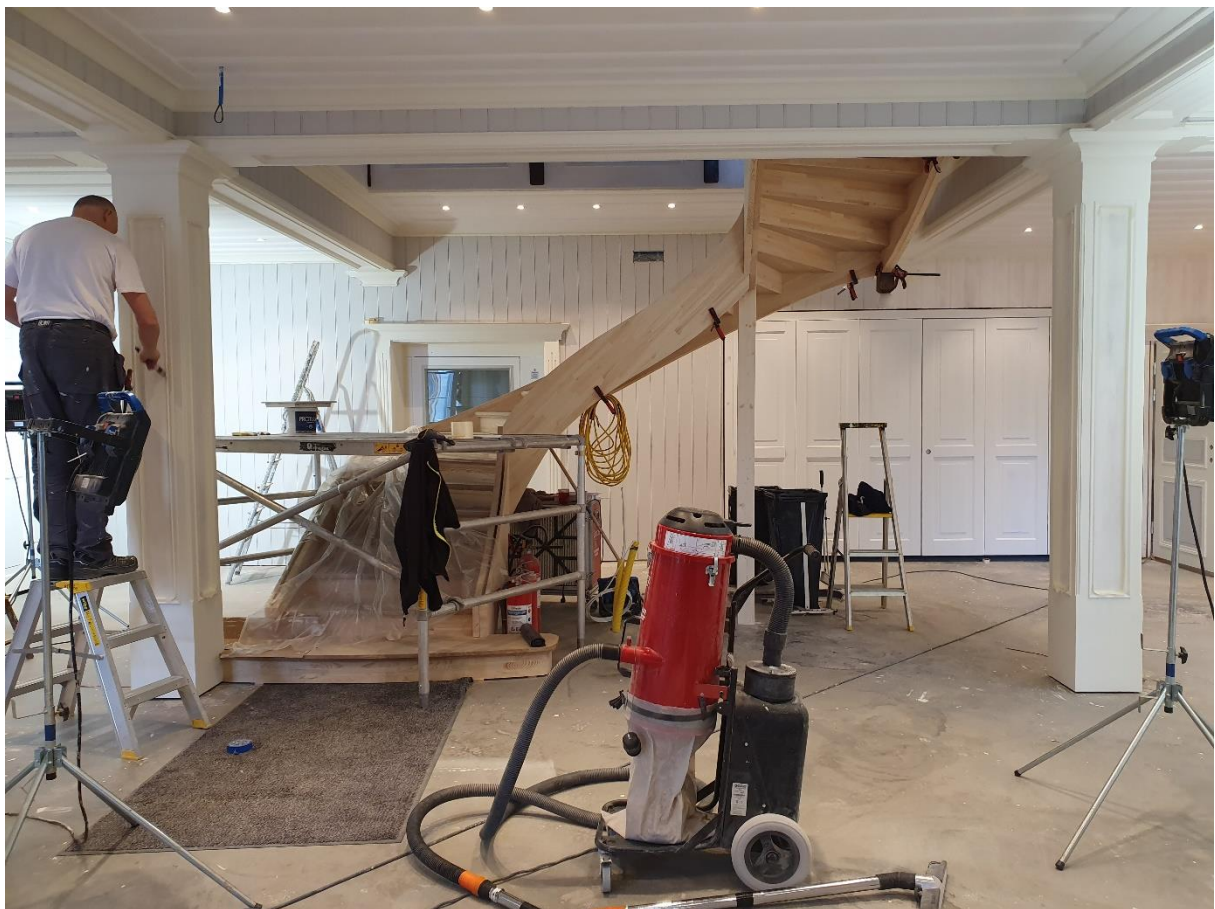
Foajén med justerad planlösning samt nya paneler och snickerier.

I interiören har planlösningen i foajén ändrats och den breda korridoren som löpte från gavel till gavel har gjorts smalare. Den ursprungliga bredden finns kvar i anslutning till gavlarnas ytterväggar. Den ena sidan av korridoren har flyttats ut för att inrymma badrum, och taket i korridoren har sänkts för att dölja installationer.

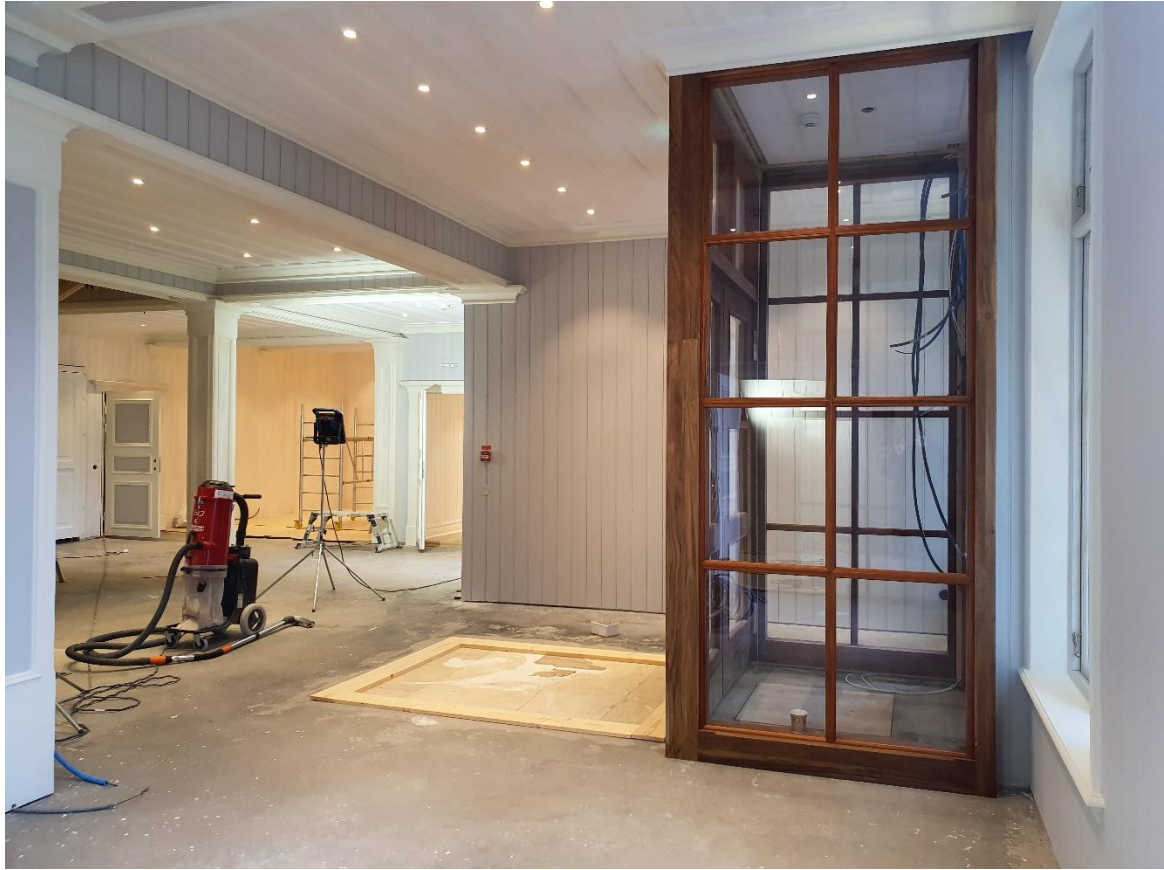
Nytt vindfång.

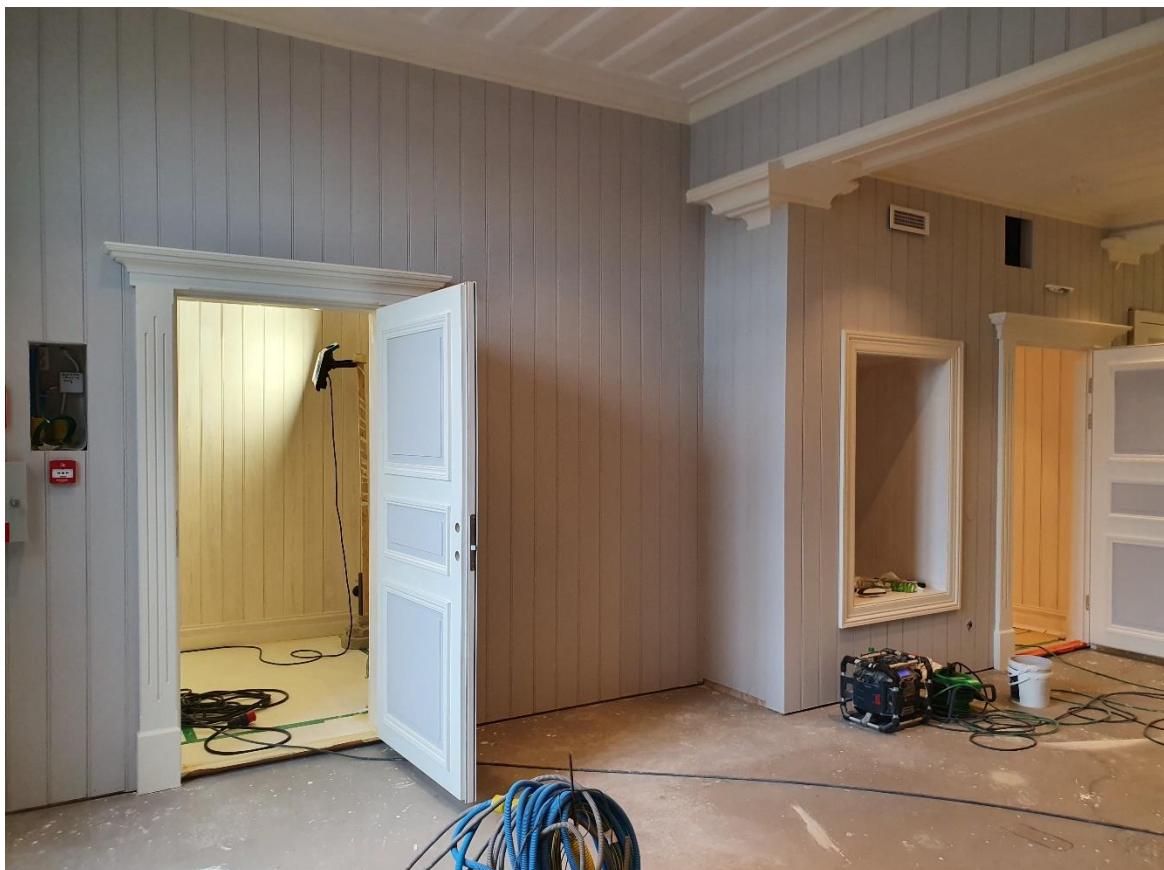
Nya snickerier och paneler på väggar och i tak.

Väggar är klädda med pärlspont och tak med träpanel lika originalinredningen. Socklar och foder är profilerade liknande originalutförandet och nya detaljer har lagts till som pilastrar, dörröverstycken och foder med kannelyrer. Taken har sänkts och generellt försetts med försänkta spotlights. I korridoren är taket nedpendlat och har demonterbara skivor.

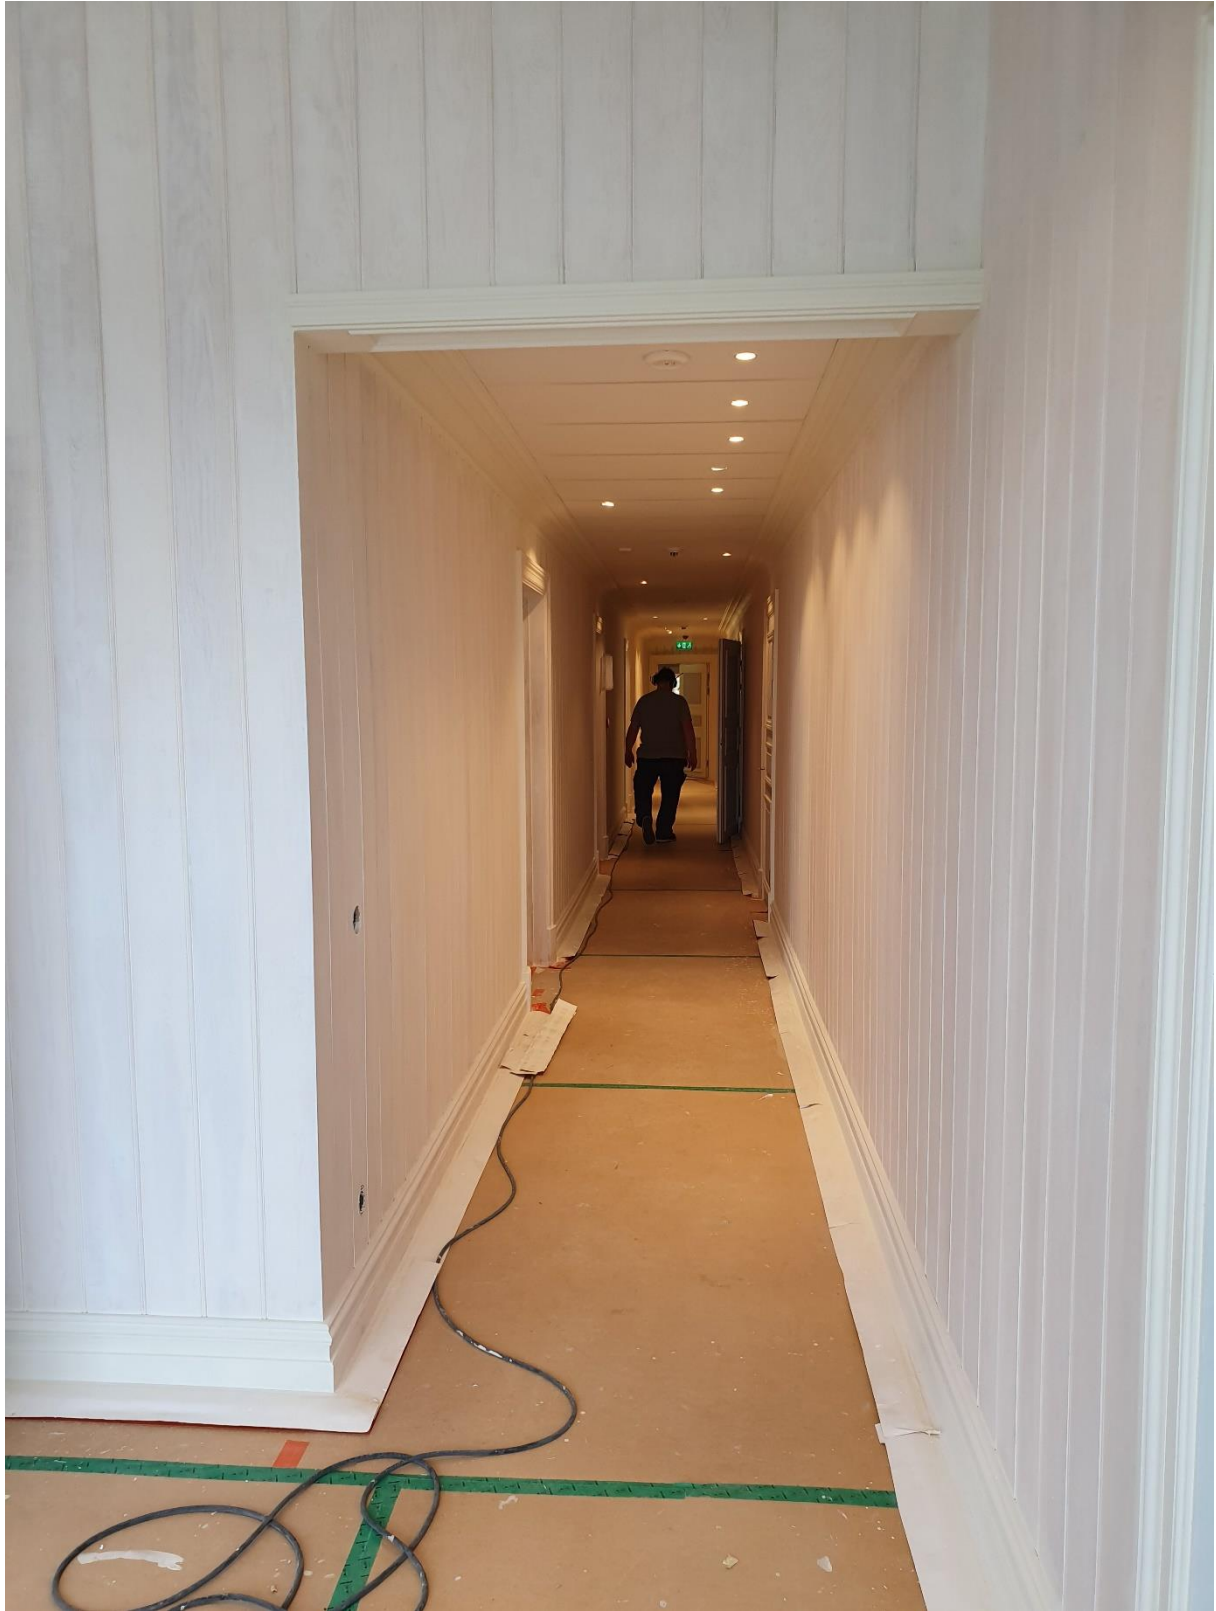
Ombyggd korridor med sänkt tak.

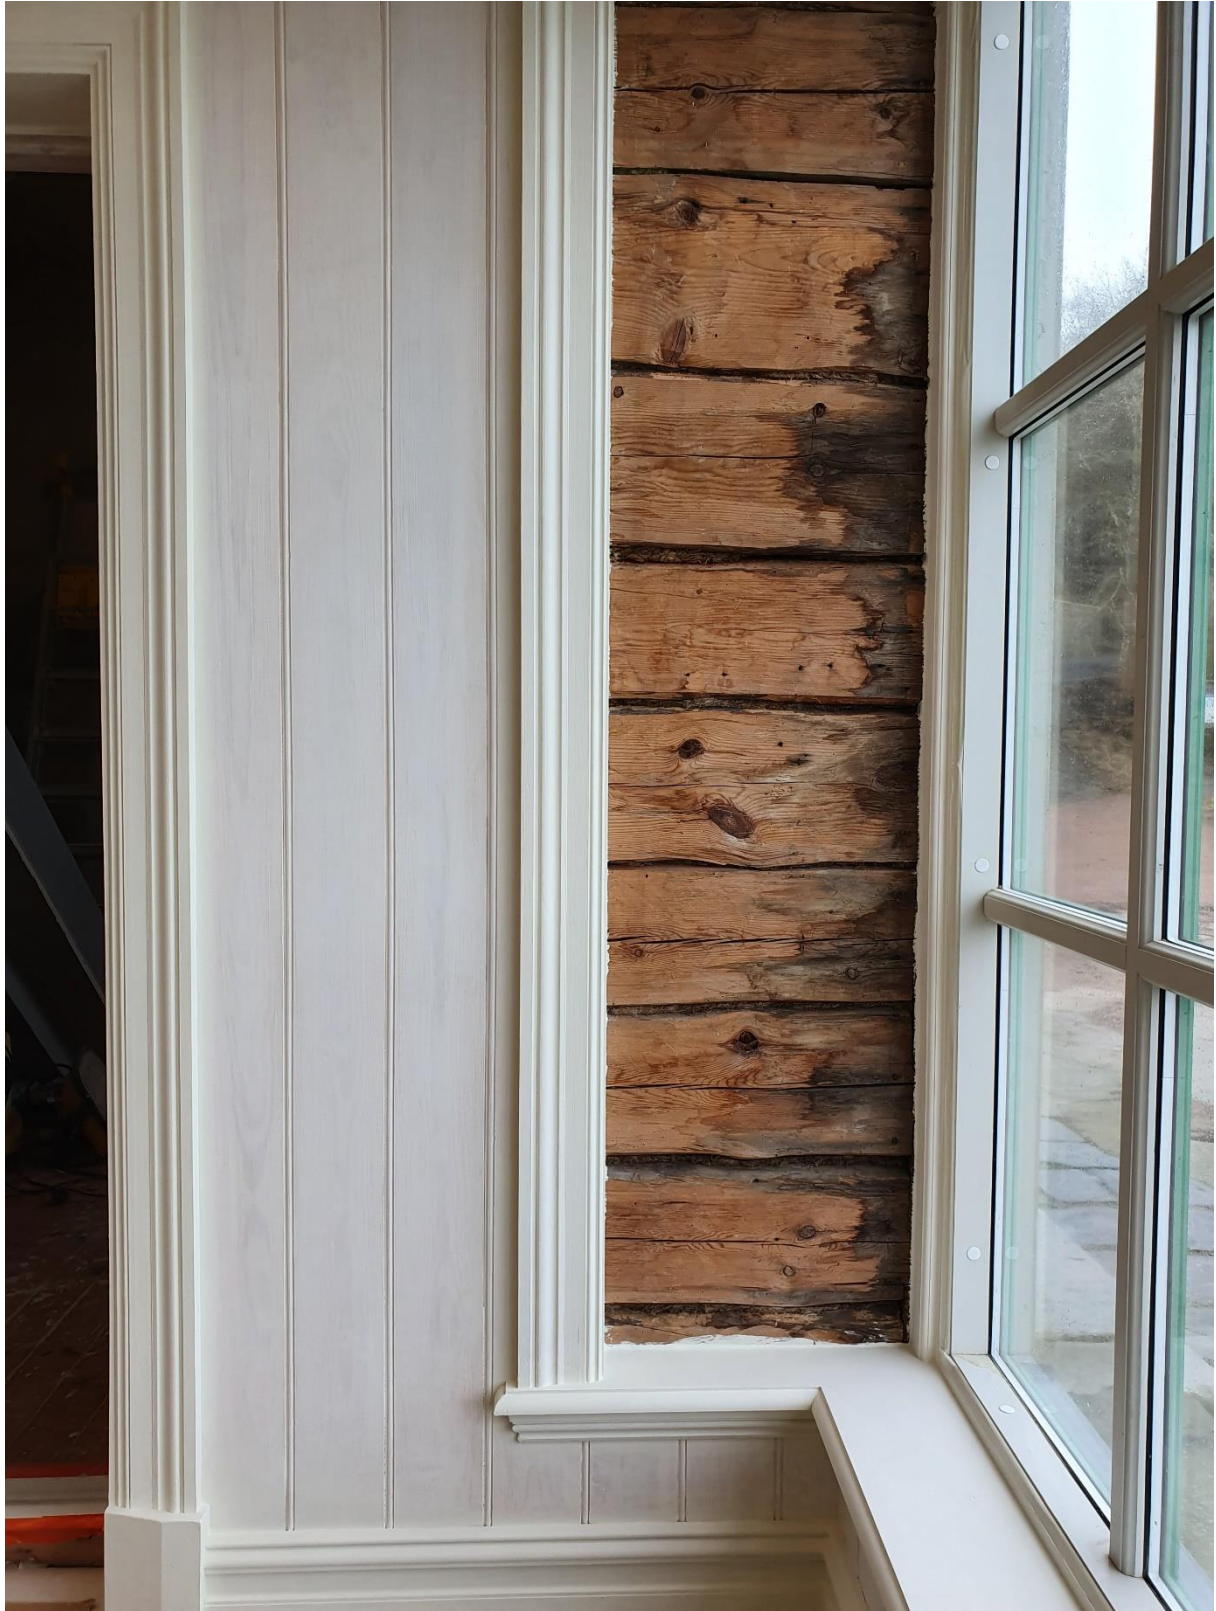
Vid gavlarna finns korridorens ursprungliga rumsbredd kvar. På bilden syns en bit frilagd timmerstomme.

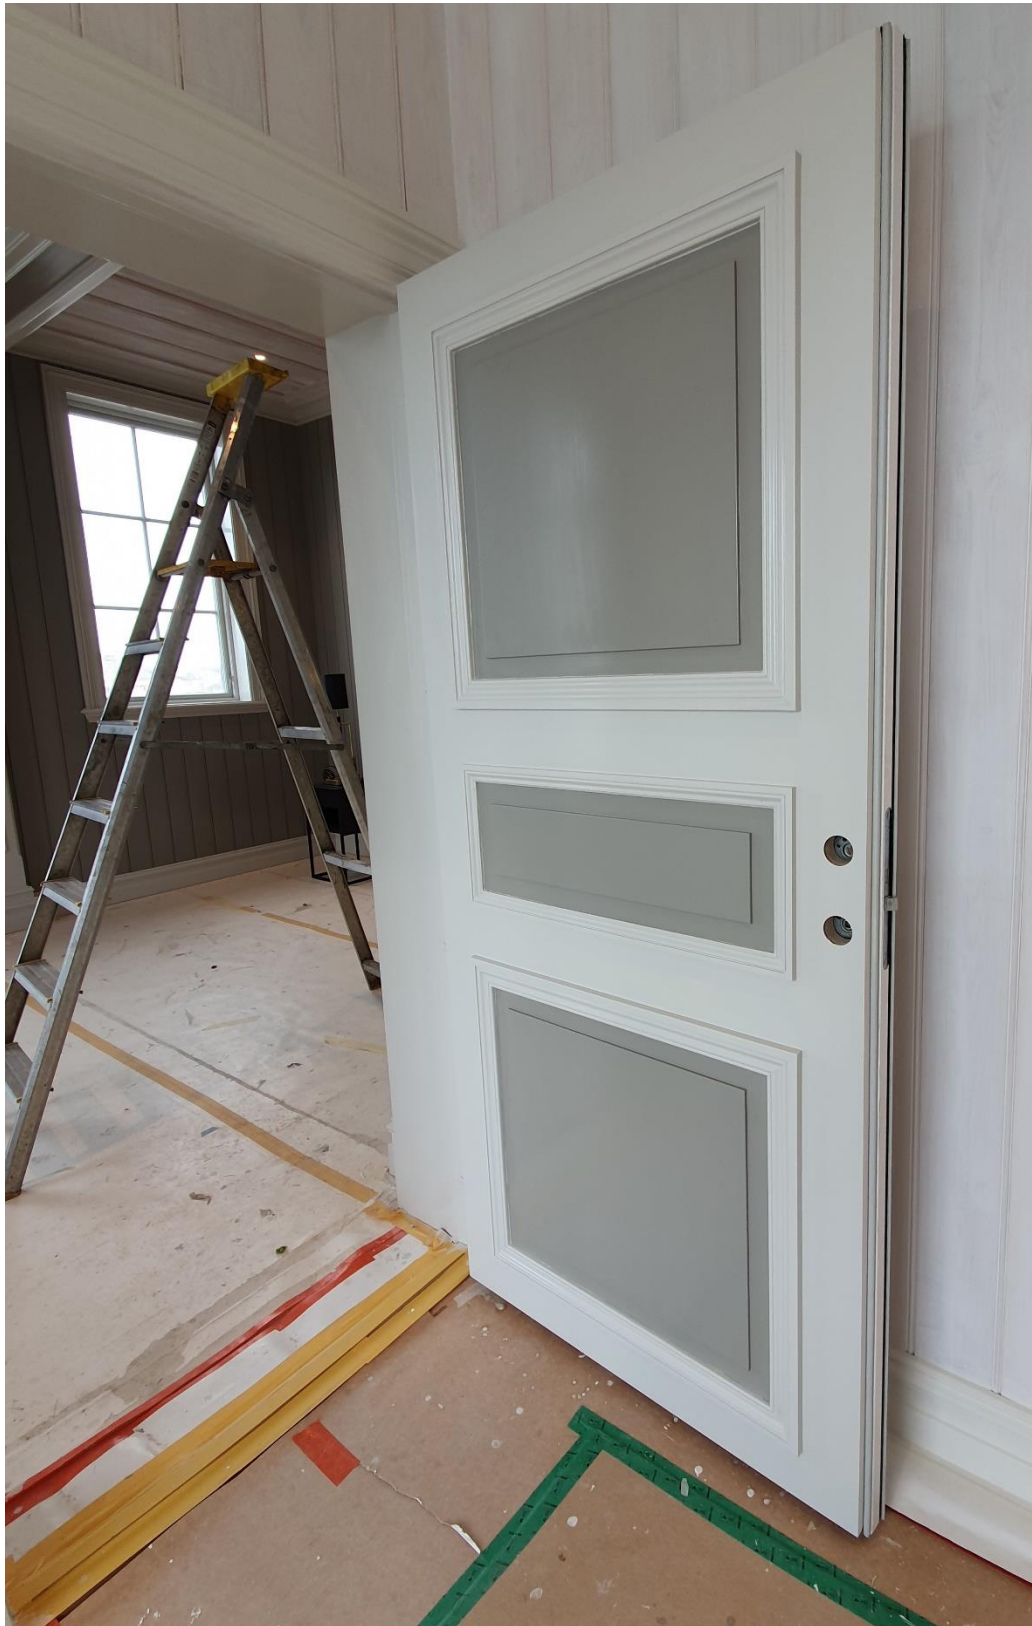
Brandklassad dörr med limmad spegeldekor av trälist och mdf.

Rumsindelningen och dörrplaceringen i hotellrummen har justerats för att passa rumstypen med ett badrum till varje hotellrum. Dörrarna till hotellrummen är typgodkända brandklassade släta dörrar med limmad spegeldekor.

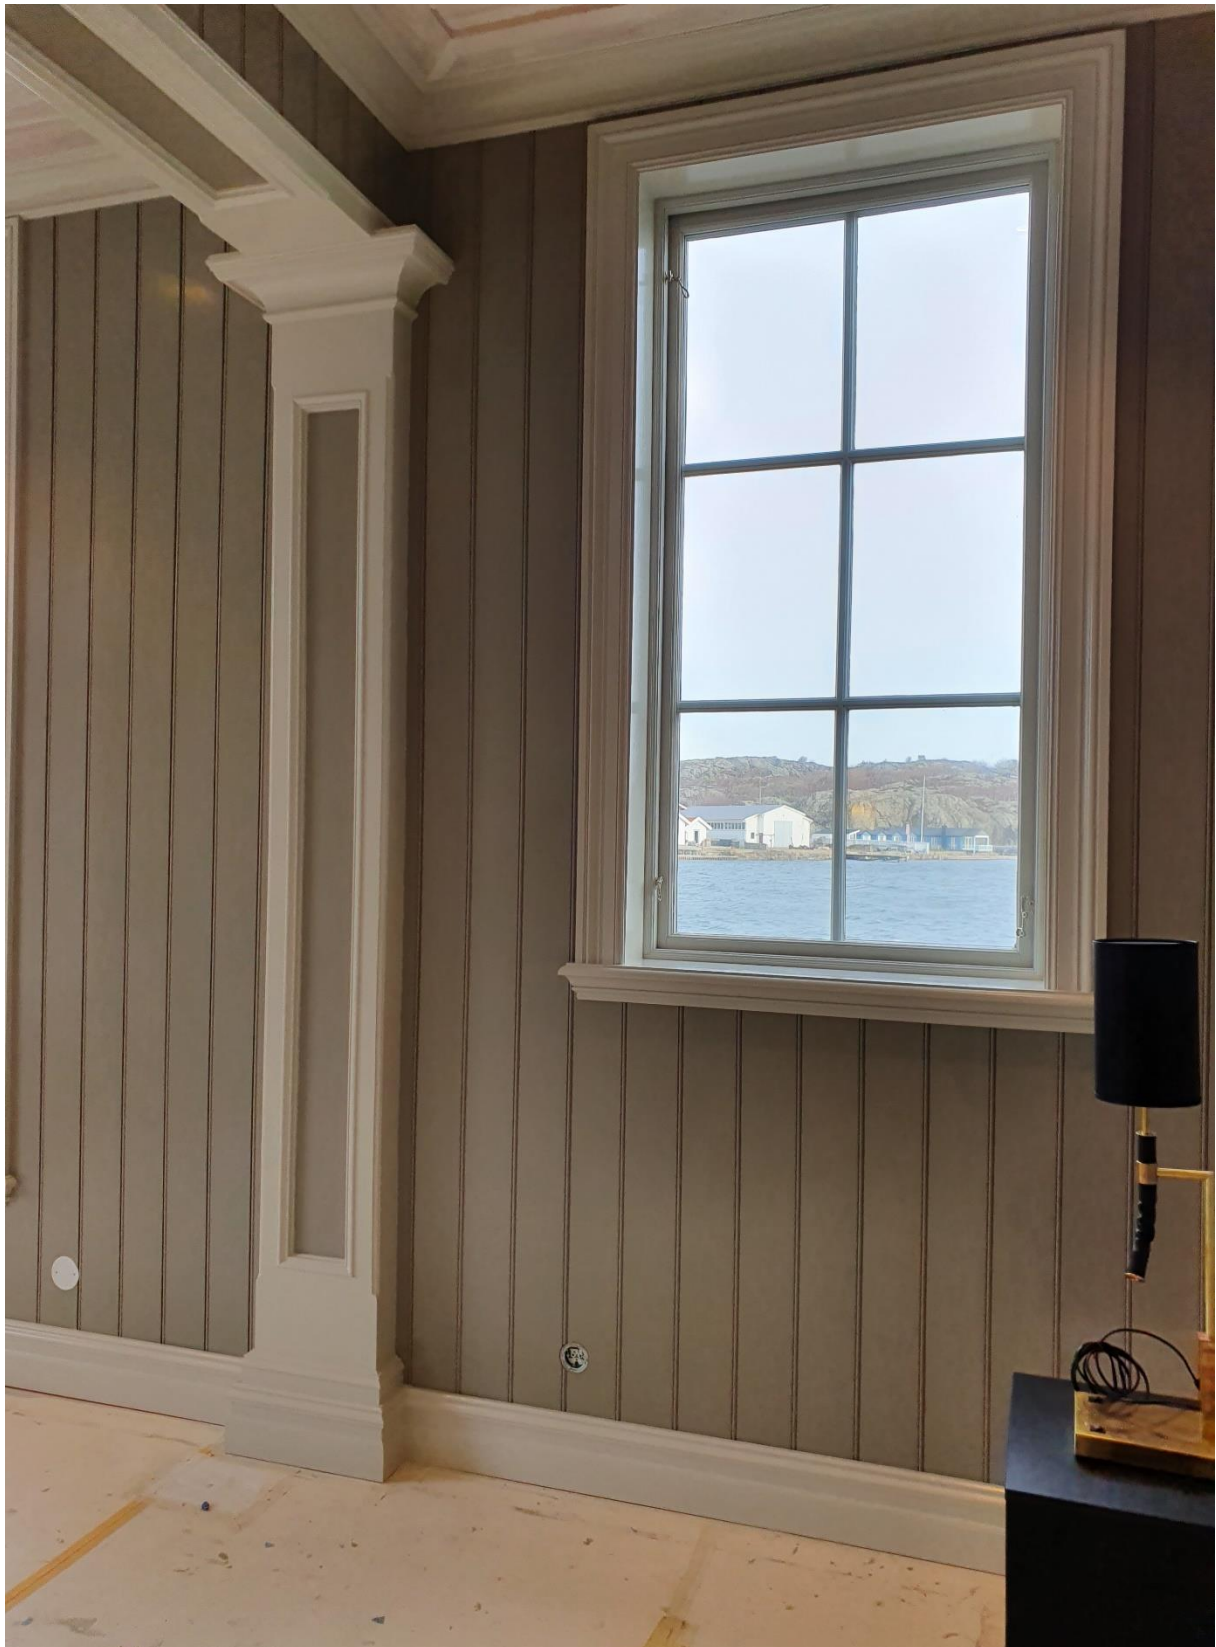
Hotellrummen har försetts med paneler och snickerier delvis lika original. Socklar och foder är liknande original medan pilastrarna har tillkommit som ett nytt motiv.

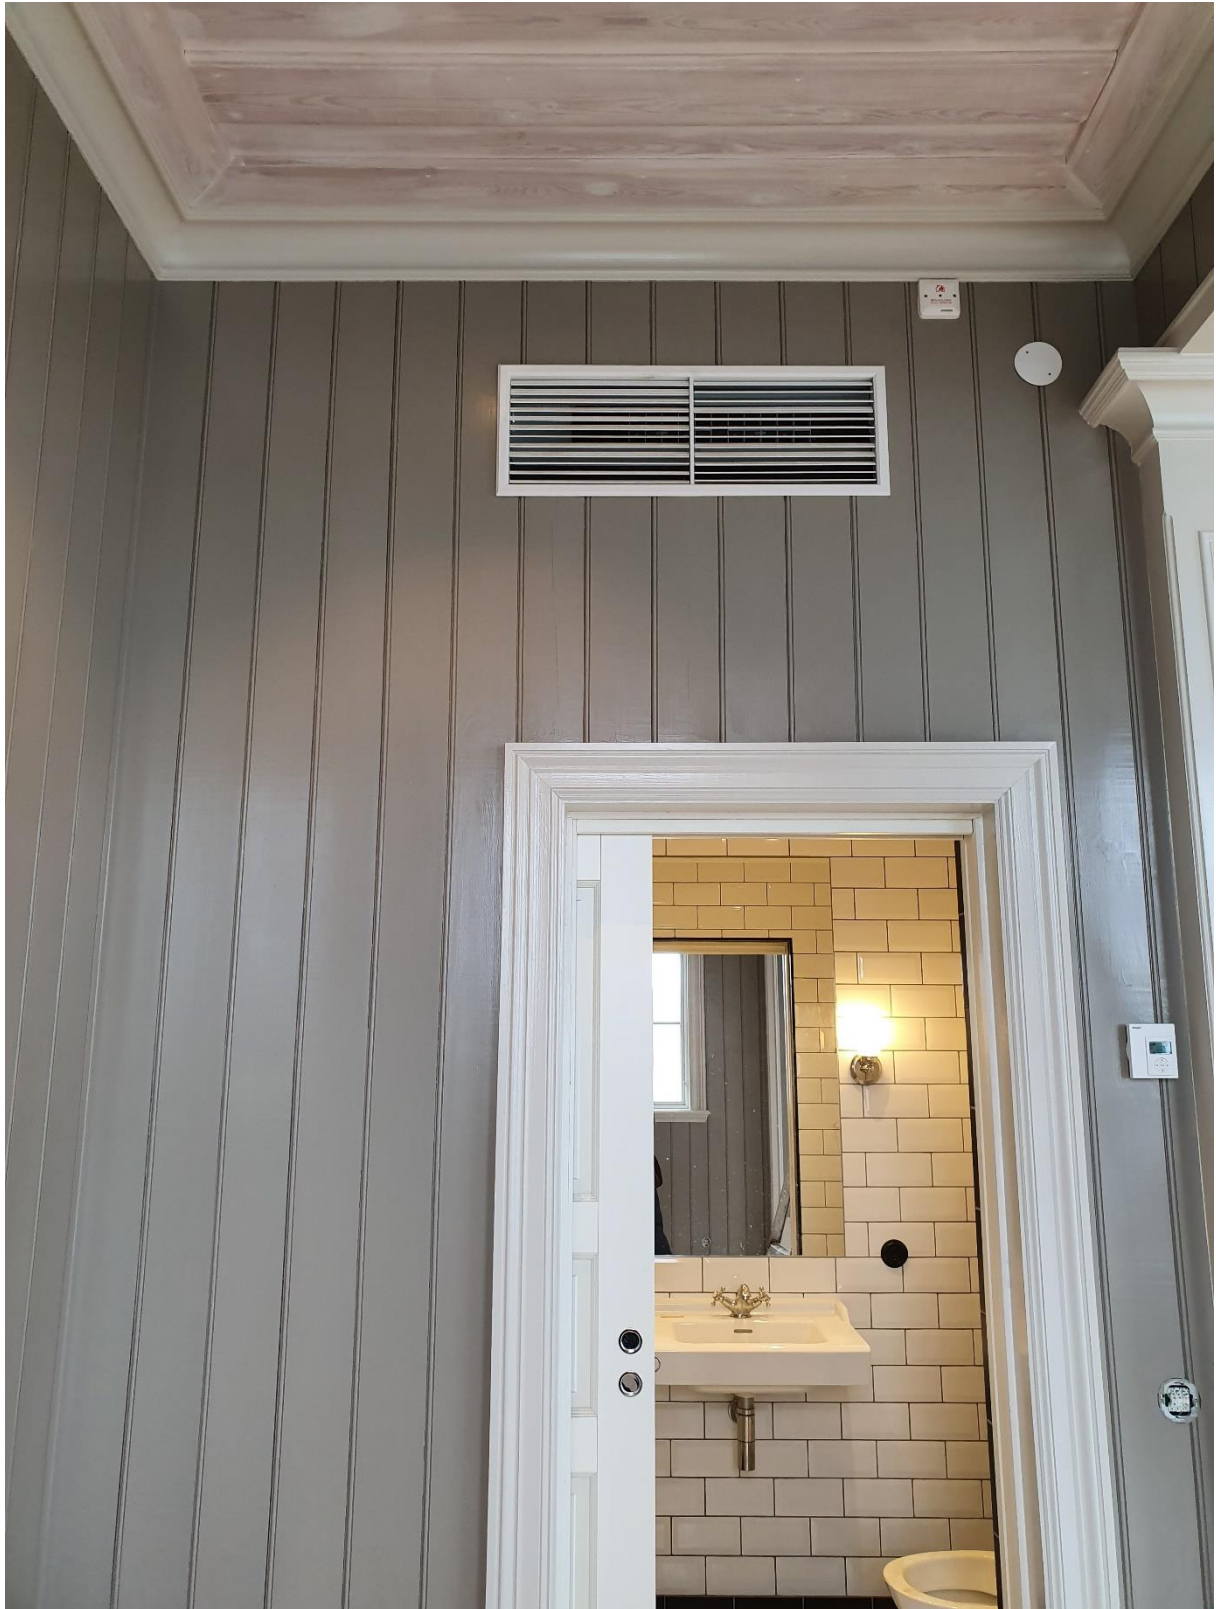
Vägg mot badrum med ventilationsgaller.

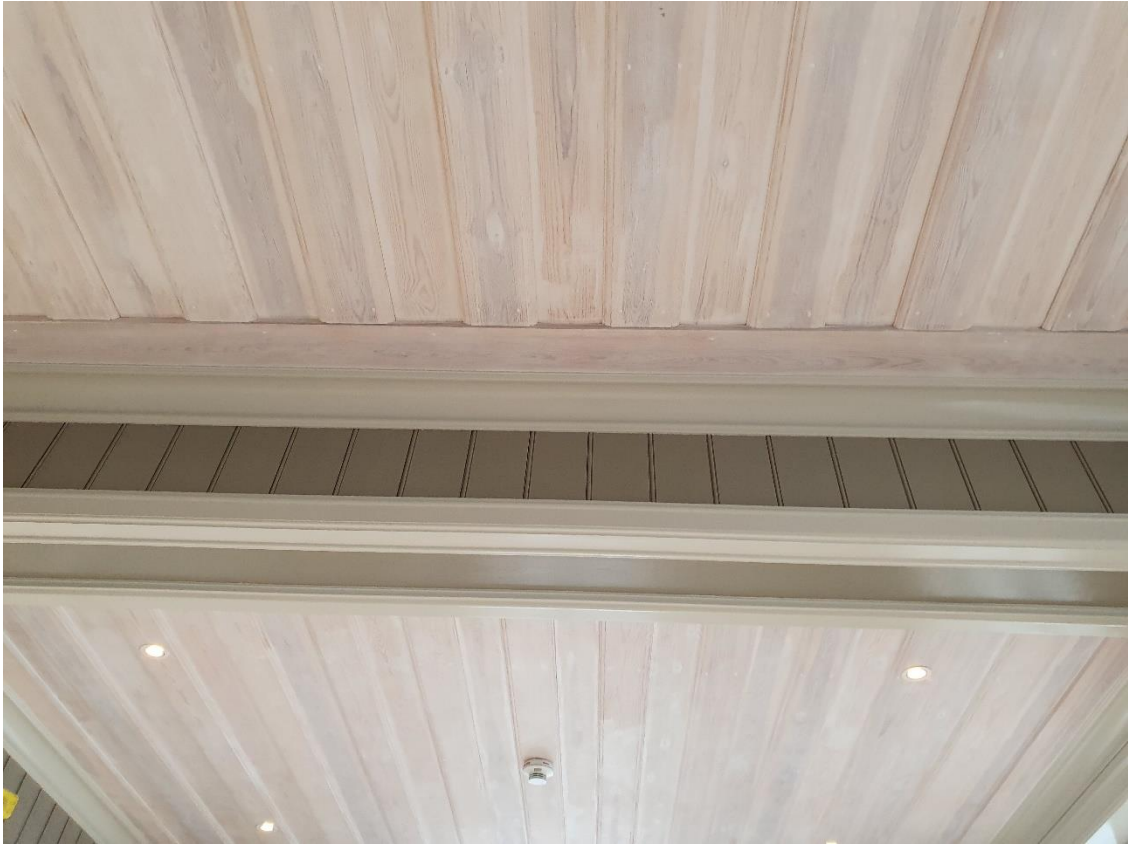
I hotellrummen är taken delvis sänkta för elinstallationer.

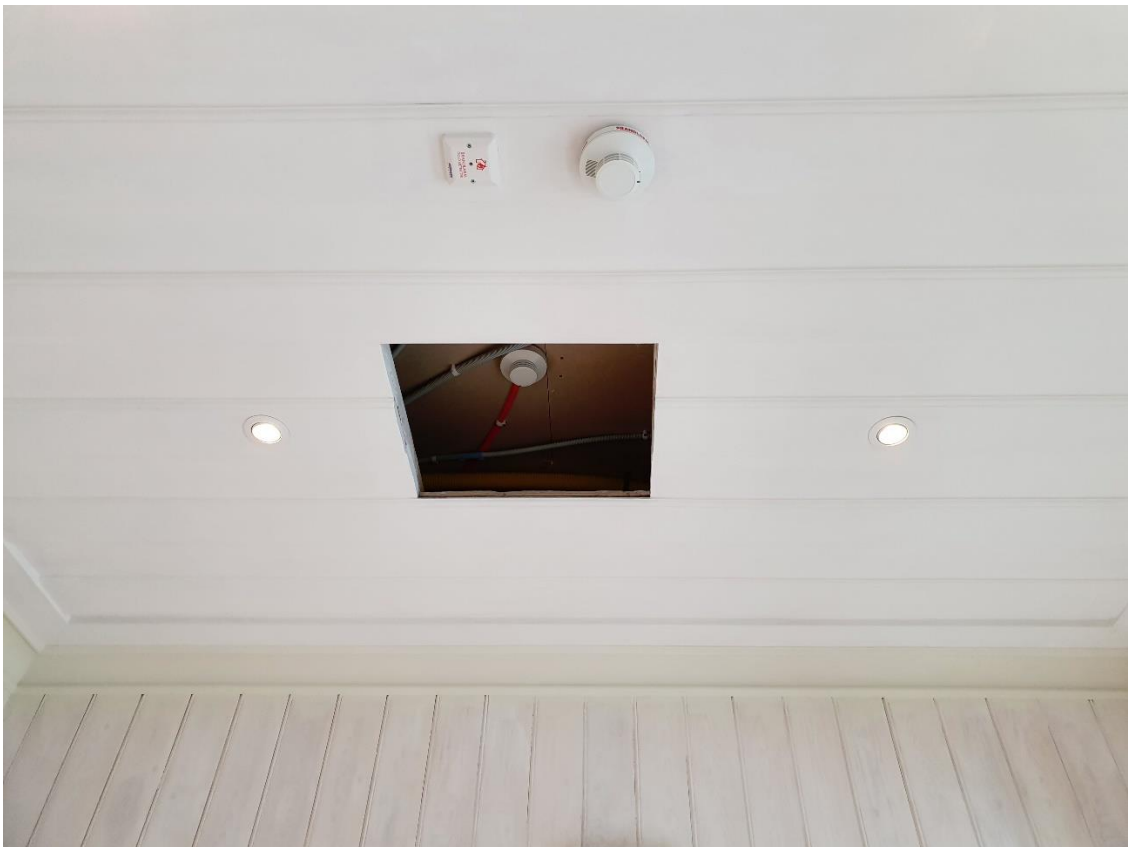
Detalj sänkt tak.

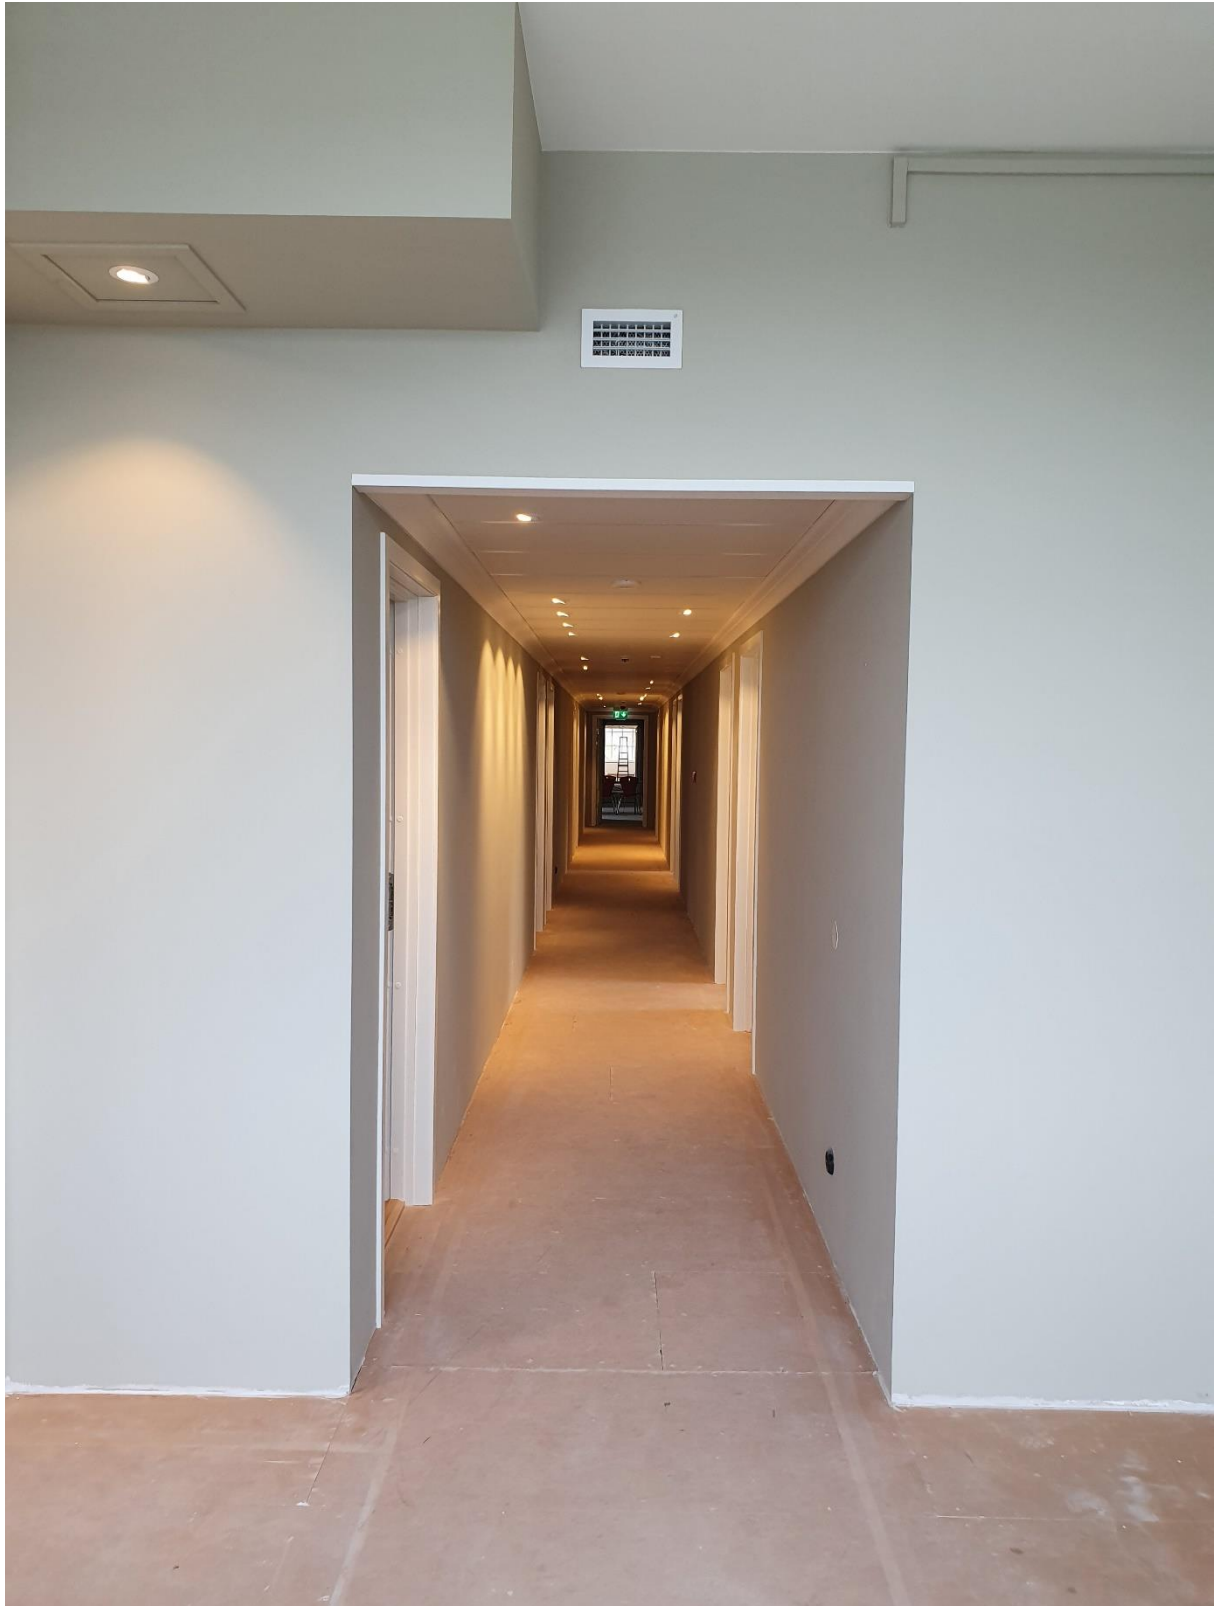
Korridor på plan 2.

På plan 2, den f d vindsvåningen, har hotellrum byggts utmed en central korridor på samma sätt som tidigare. Vinden inreddes i huvudsak 1969 och här fanns ingen bevarad äldre planlösning eller inredning.

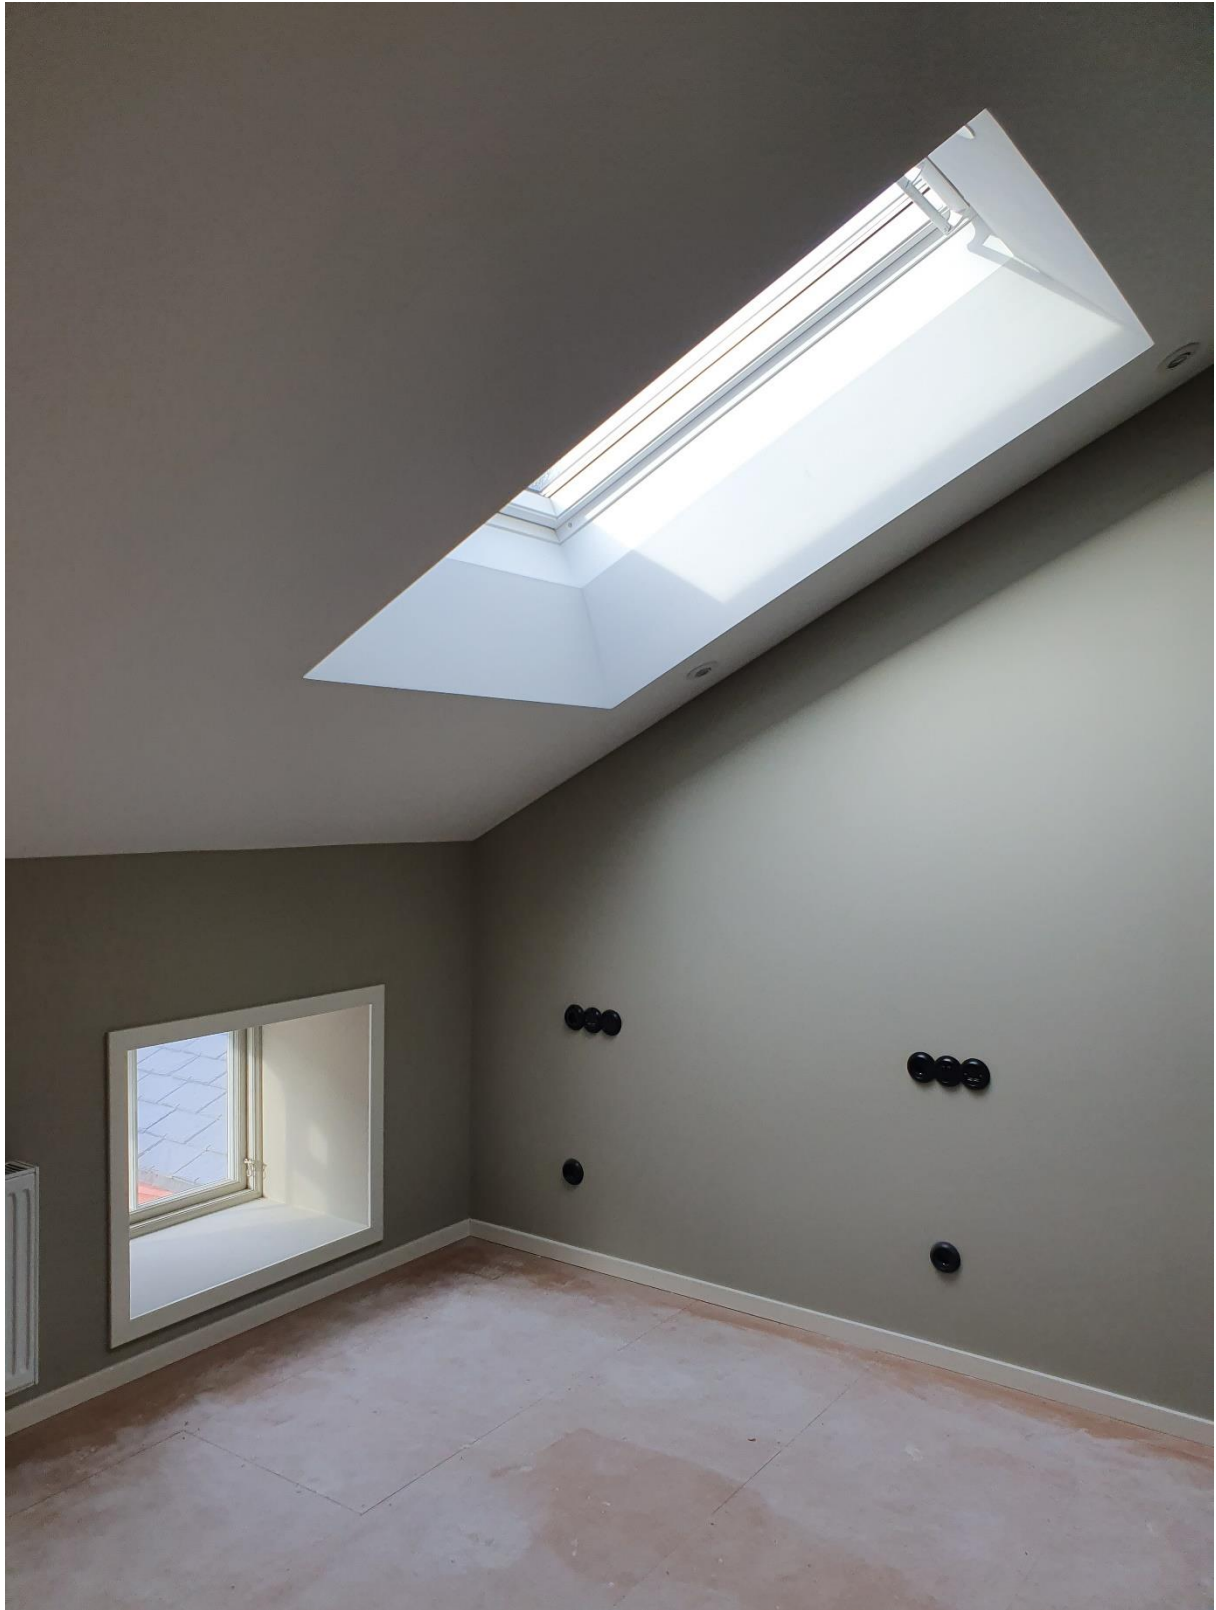
Rummen på plan 2 är mindre och har ett enklare utförande.

Plan 2 har en enklare inredning med släta tak och väggar samt snickerier.

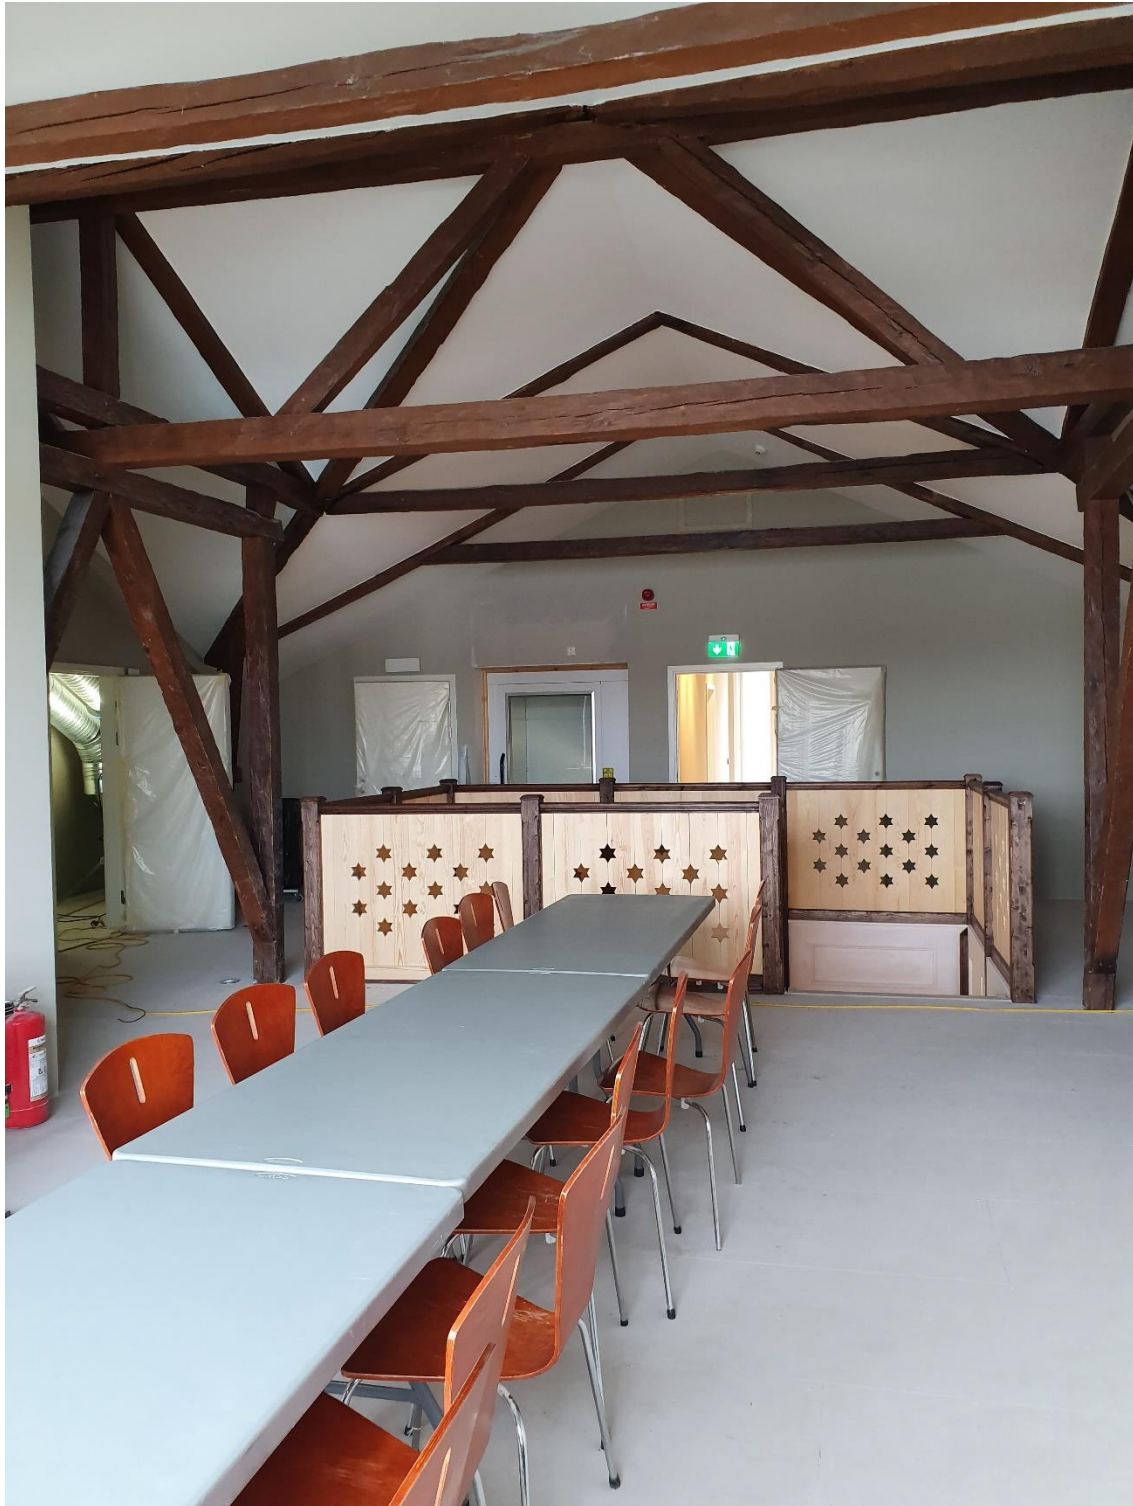
Rummet vid frontespisen och trappan till foajén med originaltakstolar.

Allrummet ovanför entrén har exponerade originaltakstolar. Dessa är de enda synliga äldre byggnadsdelarna på det övre våningsplanet.

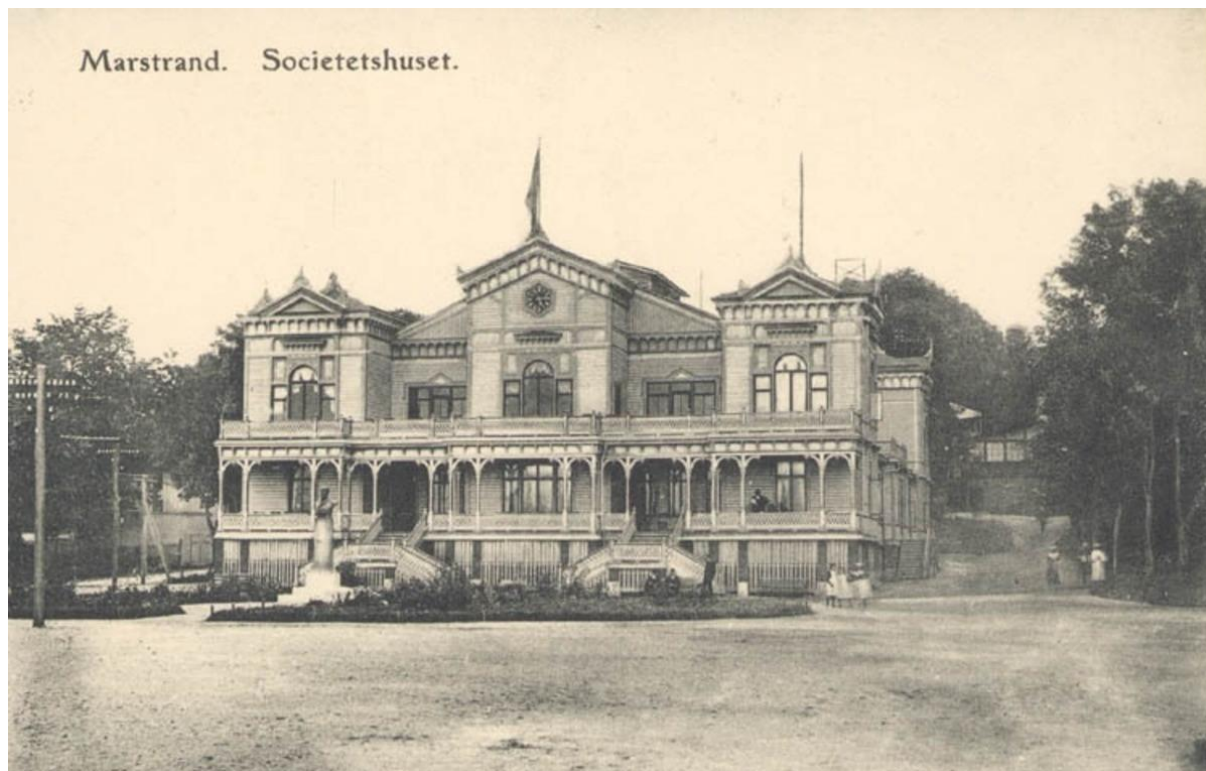
*Societetshuset var ursprungligen färgsatt i ljus brunt med mellanbruna foder och mörkbruna fönsterbågar.
Foto Carl Alfred Träff, Bohusläns museum.*
