MARSTRAND

Området omkring Kungsplan

Kulturmiljöanalys med
konsekvensbedömning

Göteborg 2023-03-30

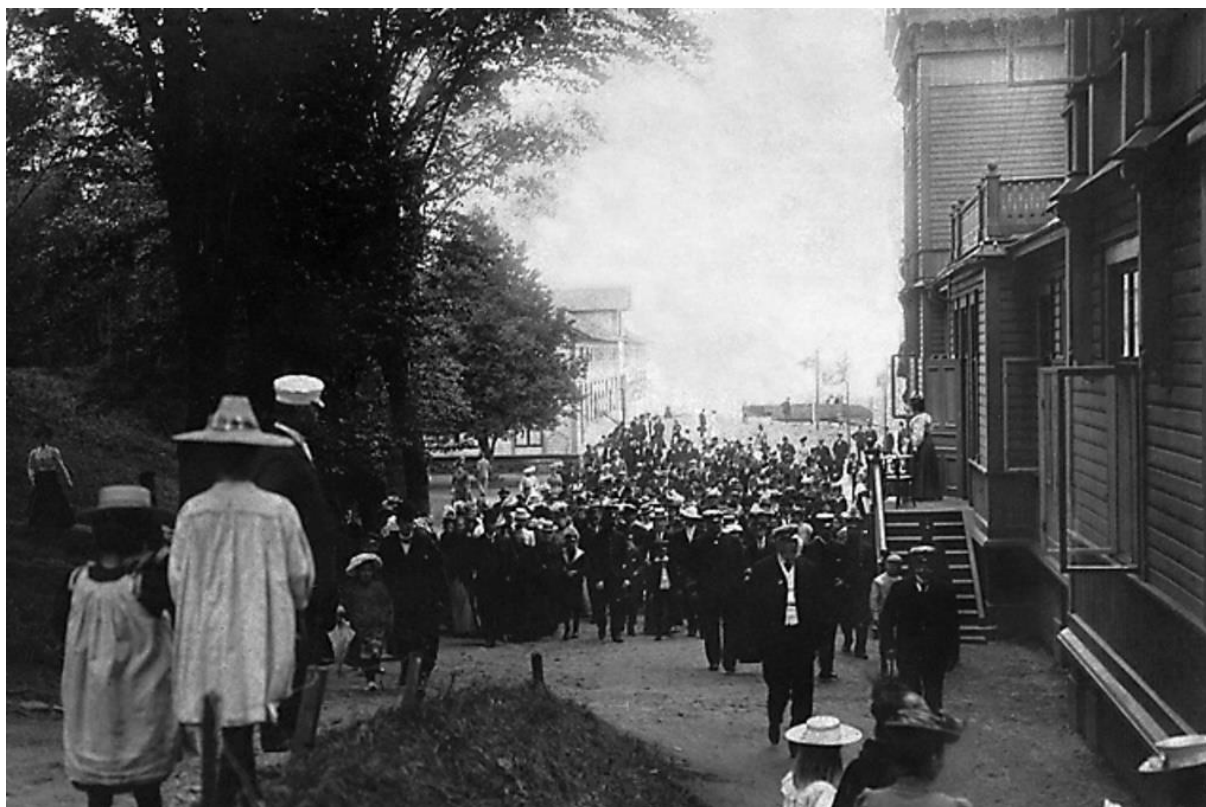
På västra fasaden fanns en trappa och ovan denna en balkong. Balkongräcket hade profilsågad panel lika verandorna. Foto Bohusläns museum.

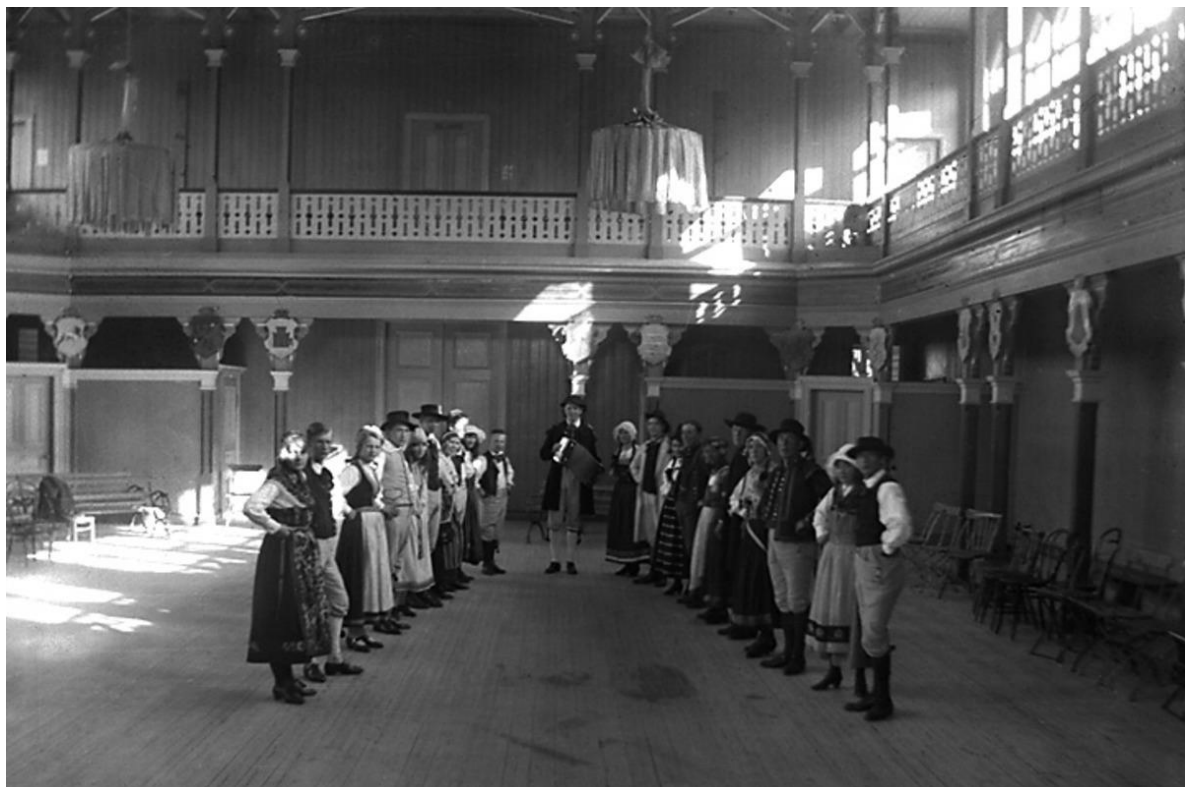
Foto från stora salongen på 1920-talet. I hörnen syns kapprummen. Foto Bohusläns museum.

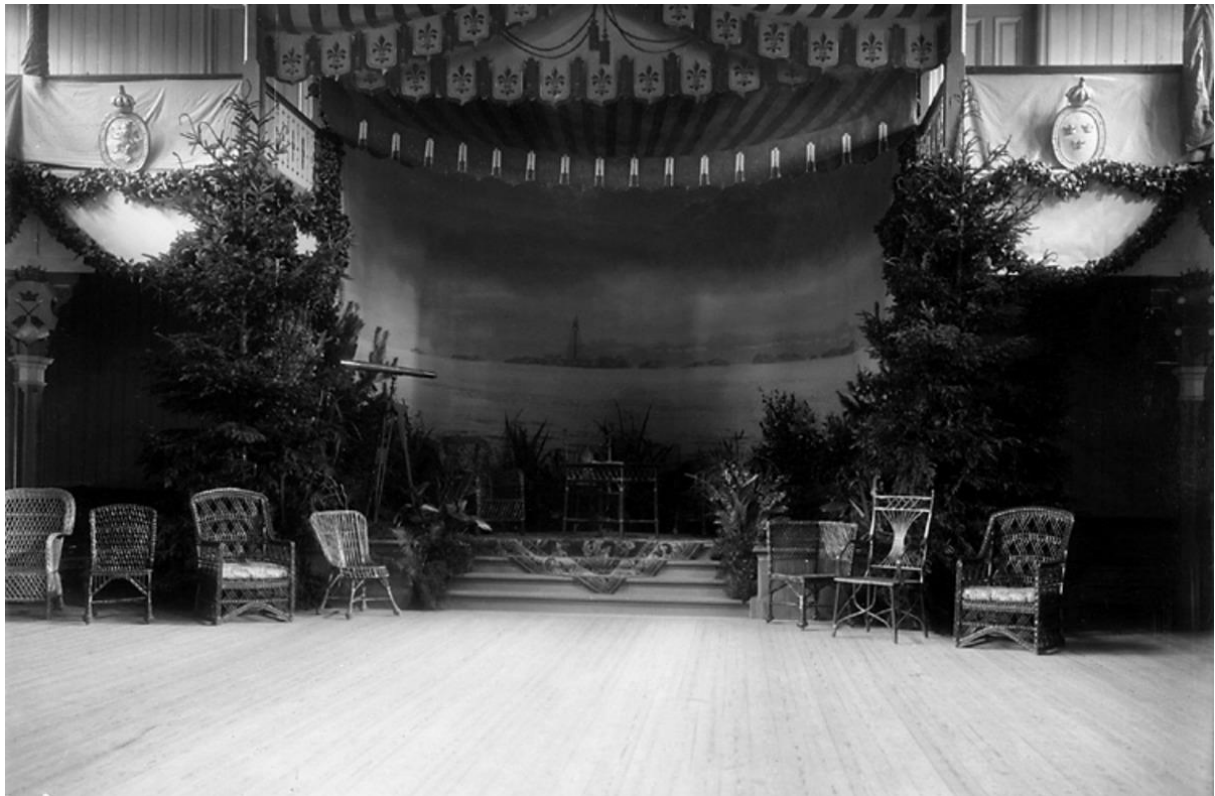
Fotot visar scenen med den ursprungliga våningshöjden. Foto Bohusläns museum.

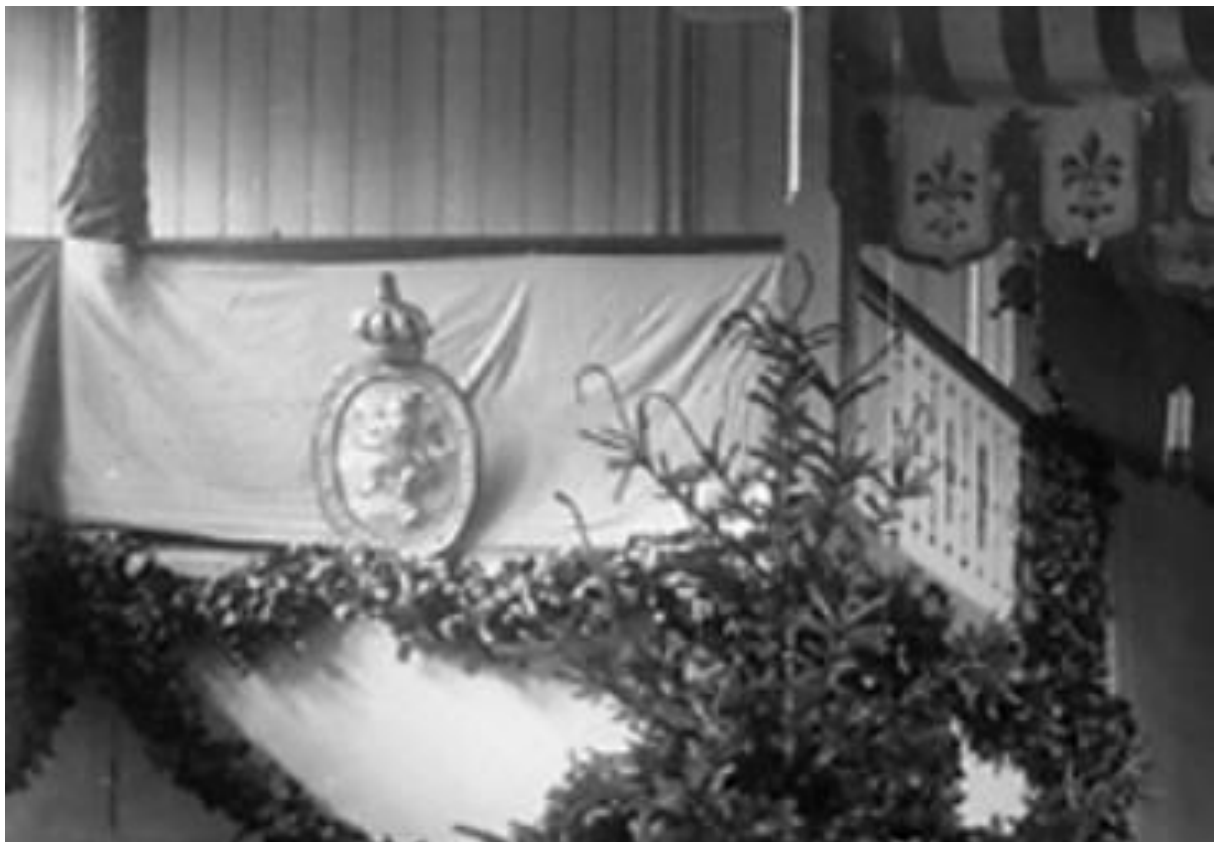
Detalj av fotot ovan visar balkongens dåvarande utsträckning. Här byggdes sedermera ett nytt bjälklag och balkongerna byggdes samman.

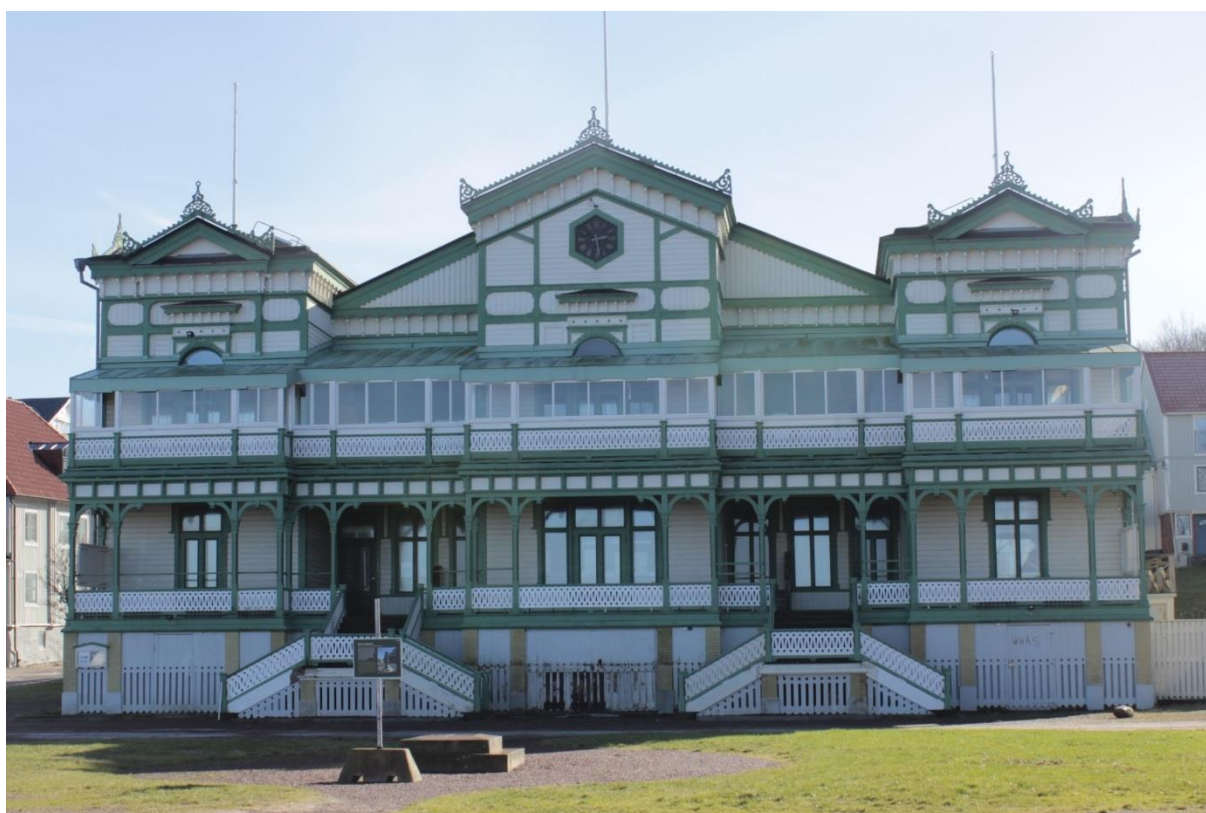
Fasad mot norr med veranda i två våningar och två trappor som leder upp till entréerna.

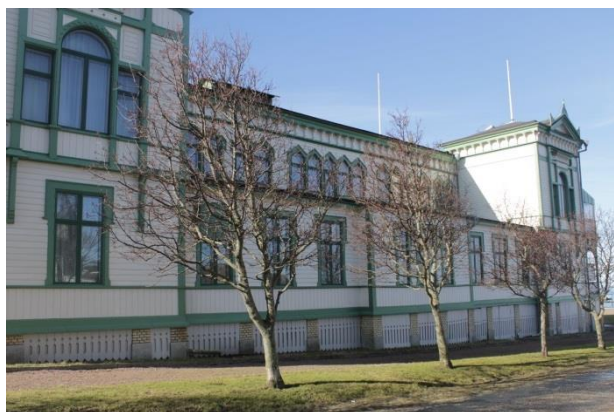
Fasad mot öster. Andra våningen är indragen som på en basilika.

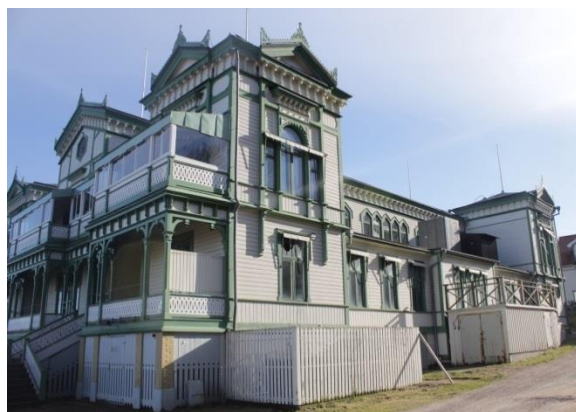
Fasad mot väster med senare tillbyggd altan och fläktaggregat på taket.

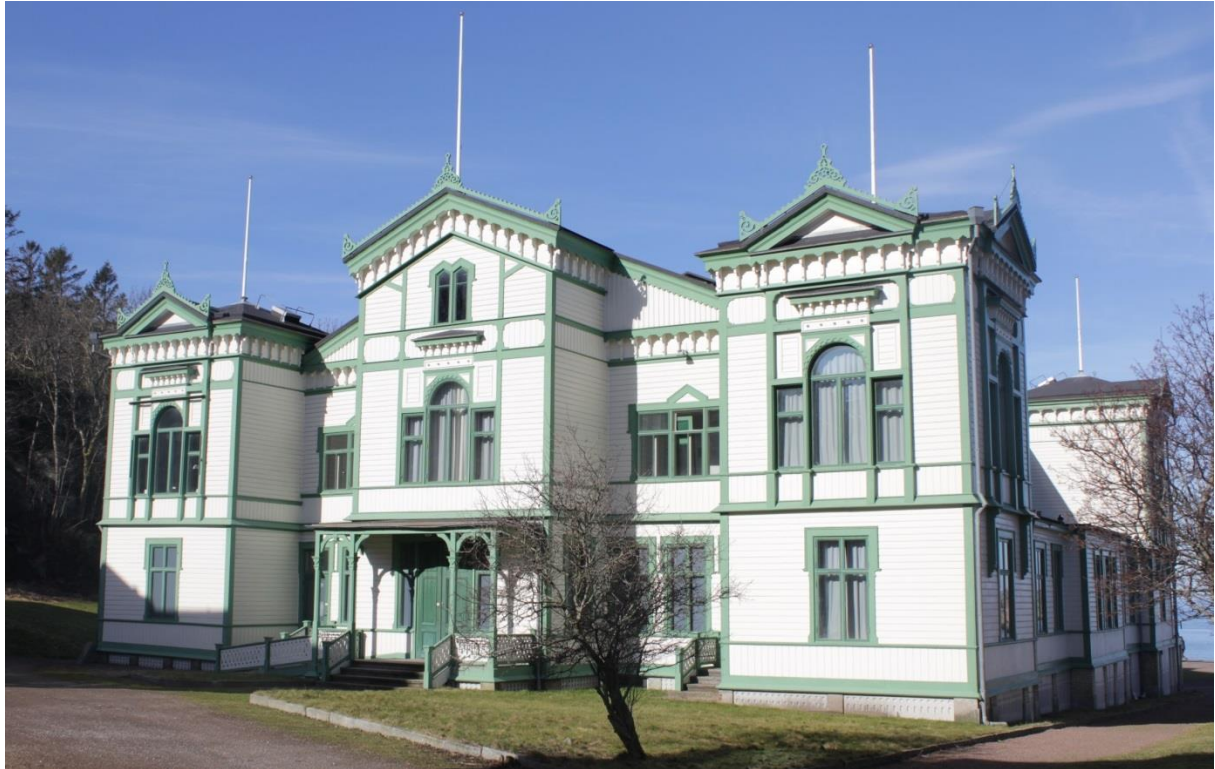
Gavelfasaden mot söder är snarlik den norra men saknar terrass, något som ursprungligen fanns även på denna sida.

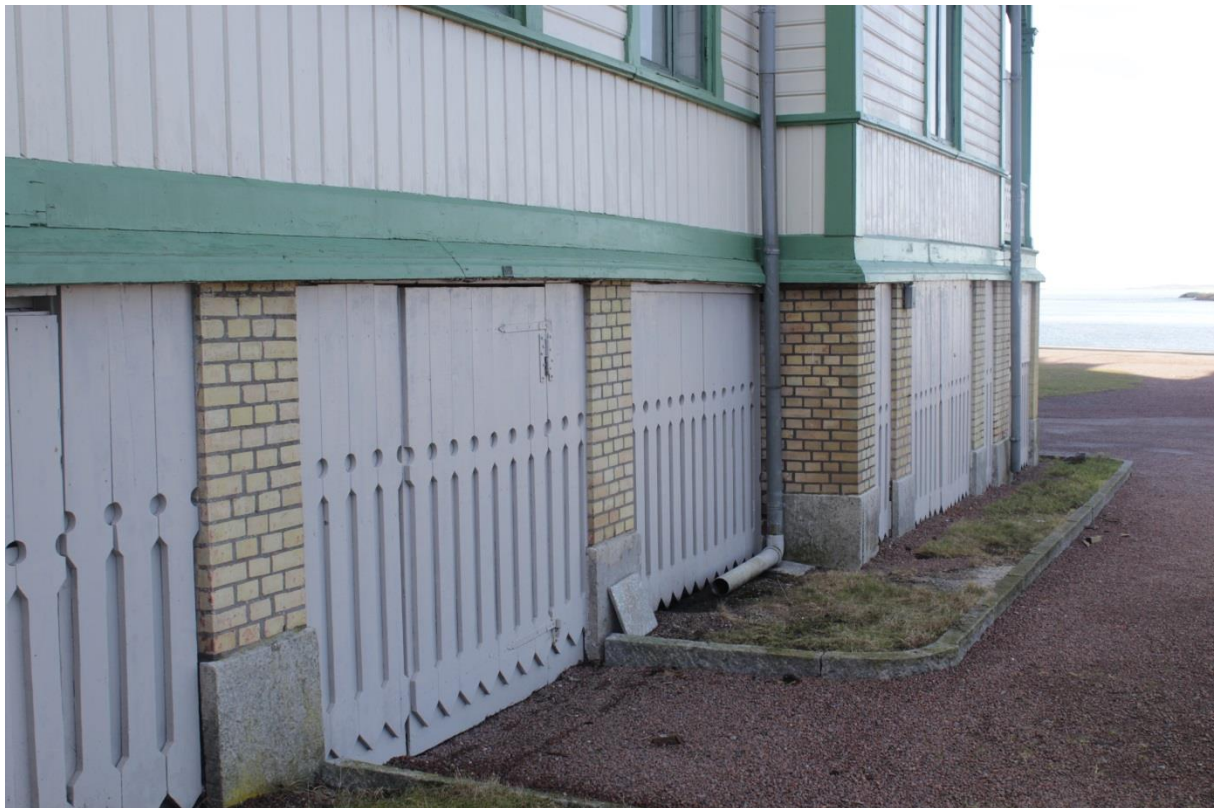
Förhöjd källarvåning med pelare i gult tegel och sockel i kalksten. Mellan pelarna finns en gråmålad panel med figursågade brädor.

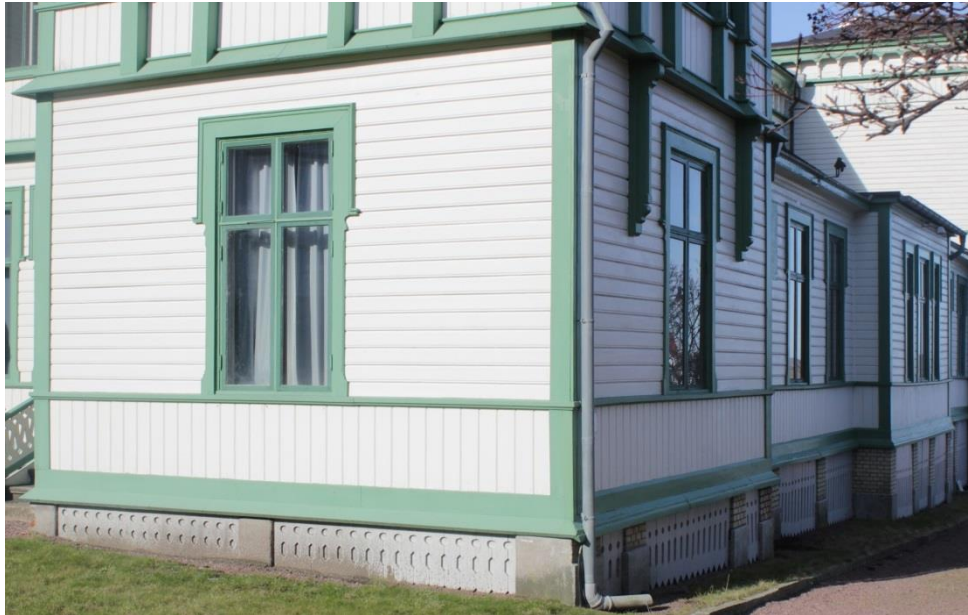
Första våningsplanet har stående fasspontpanel närmast sockeln och ovan denna en liggande panel och höga fönster av kortposttyp. Fasaderna delas in i fält med hjälp av knutar, lisener och gesimser.

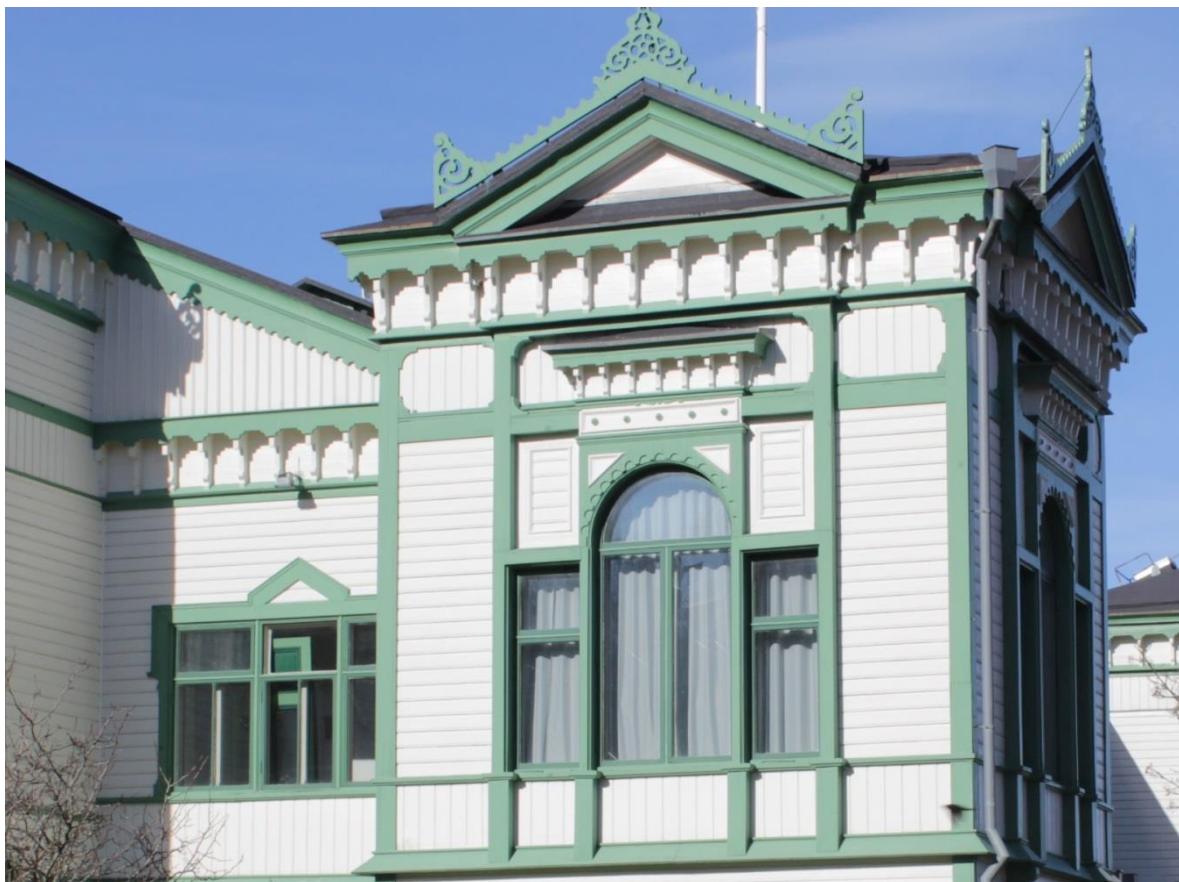
Andra våningsplanet utmärker sig genom sina välvda fönstergrupper och detaljerade fönsteröverstycken. Takfoten är kraftig och bär upp ett tympanon som kröns av sirliga takryttare.

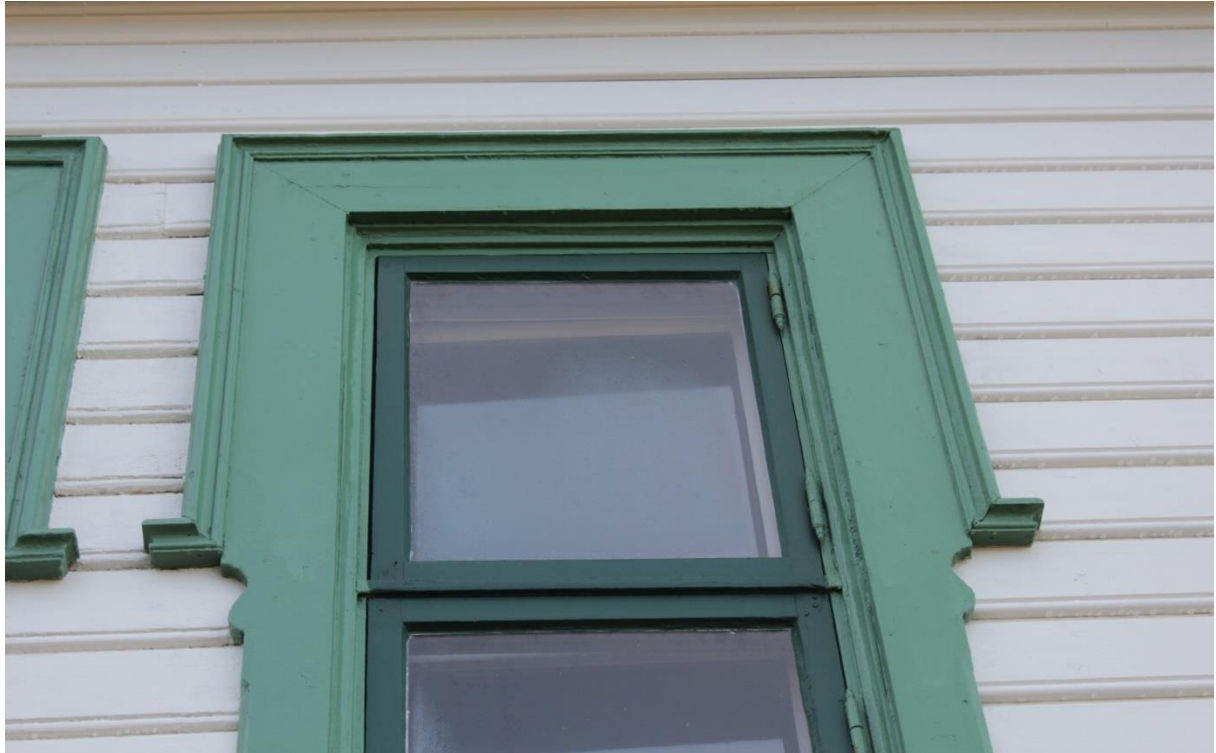
Figursågat foder med en profilerad list som ramar in fönstrets överdel.

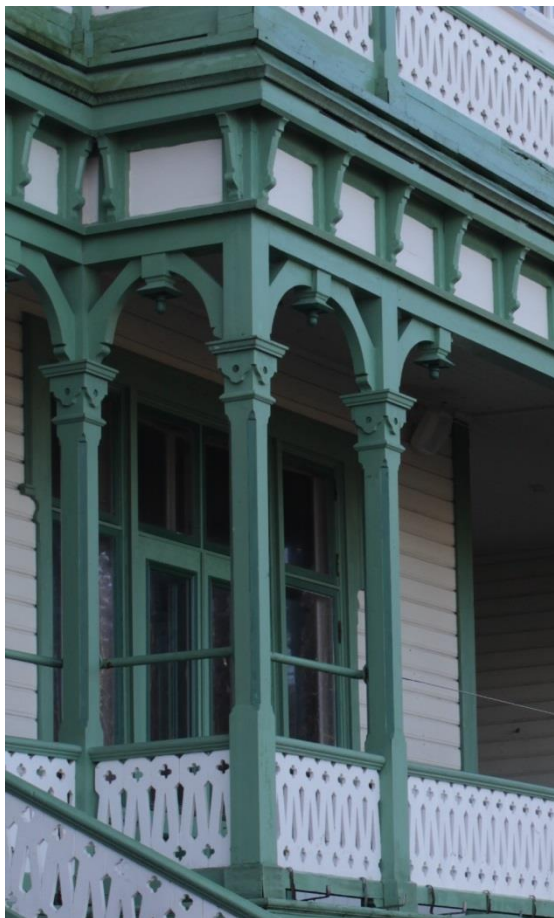
Veranda och balkong med figursågade räcken.

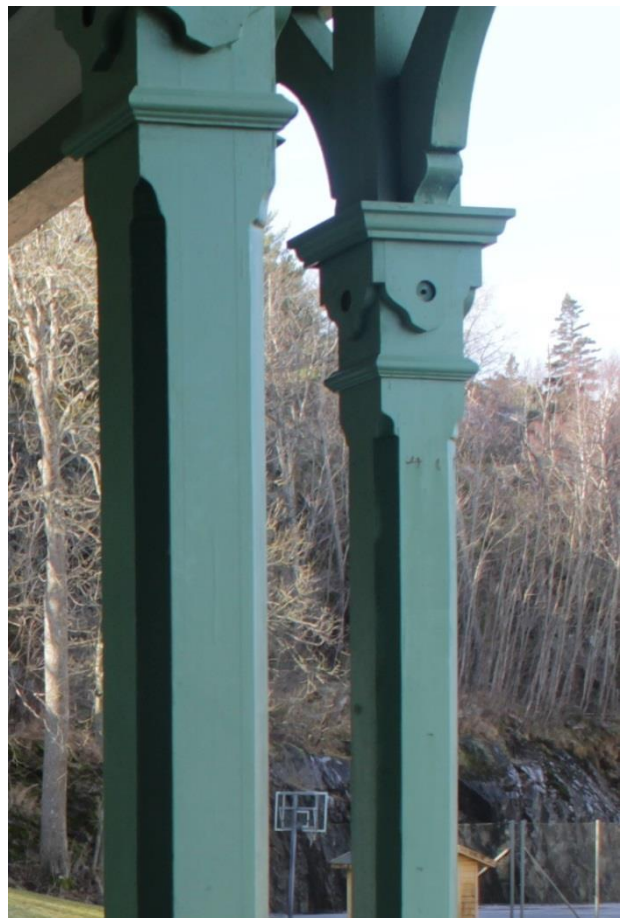
Pelare i trä med fasade kanter och kapital bär upp balkongen på utsirade konsoler.

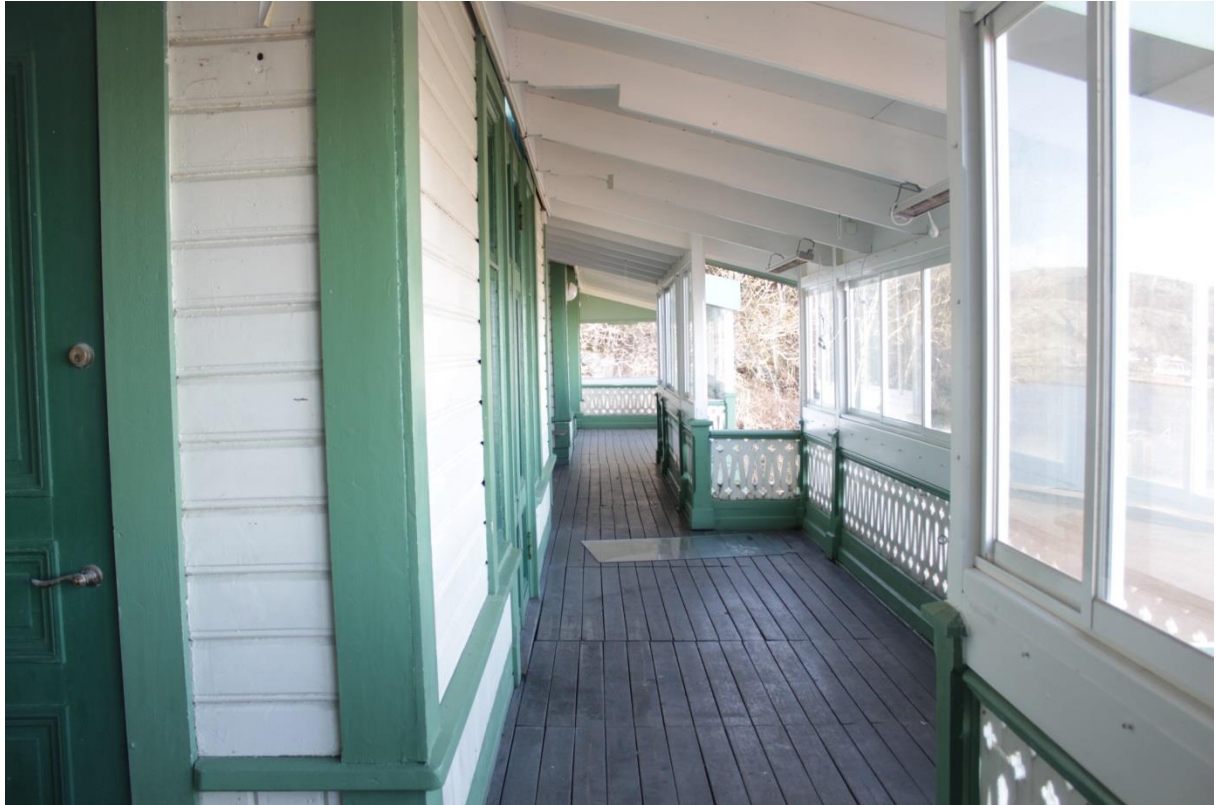
Balkongen är inbyggd med ett senare tillkommet tak och fönsterpartier i aluminium som vilar på balkongräcket.

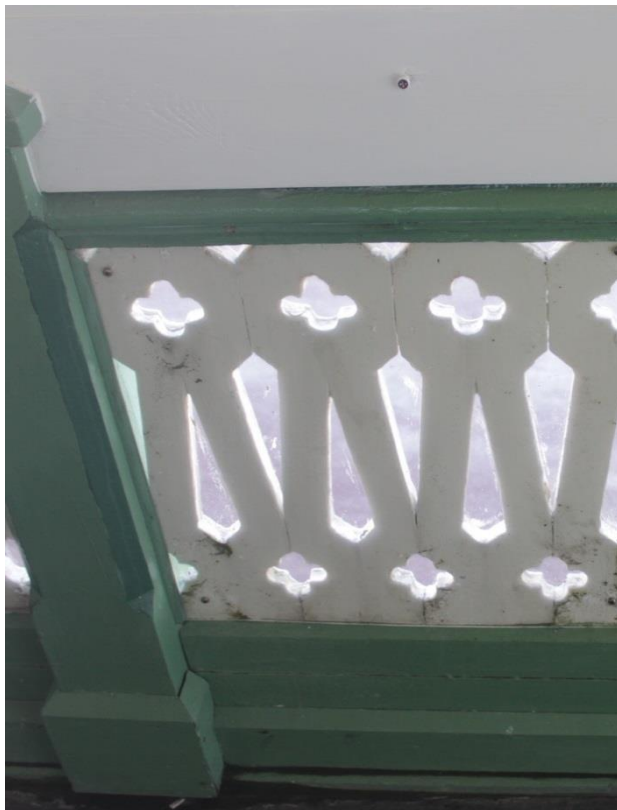
På insidan av räcket sitter plastskivor som vindskydd.

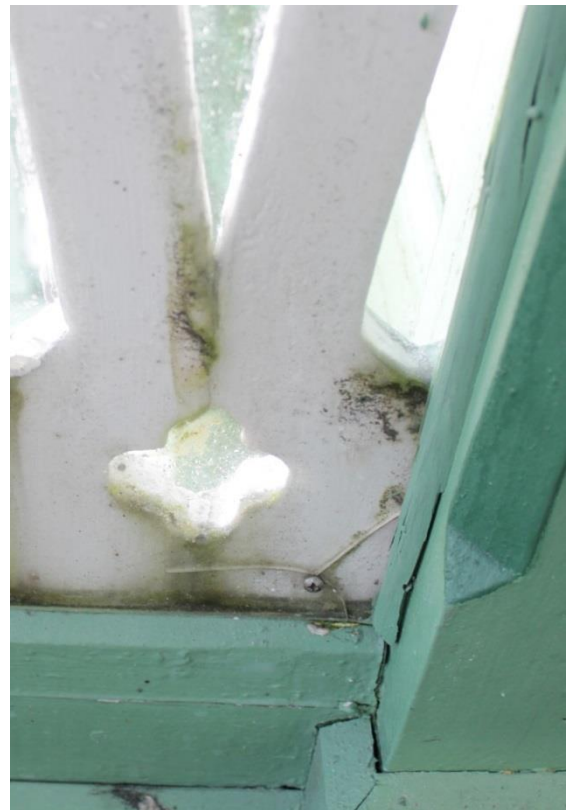
Kondens och påväxt av alger på insidan av plastskivan.

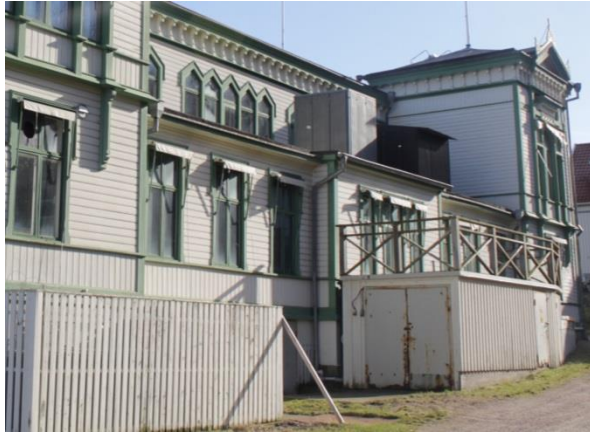
Fasaden mot väster har senare tillkommen altan och ventilationshuvar på taket.

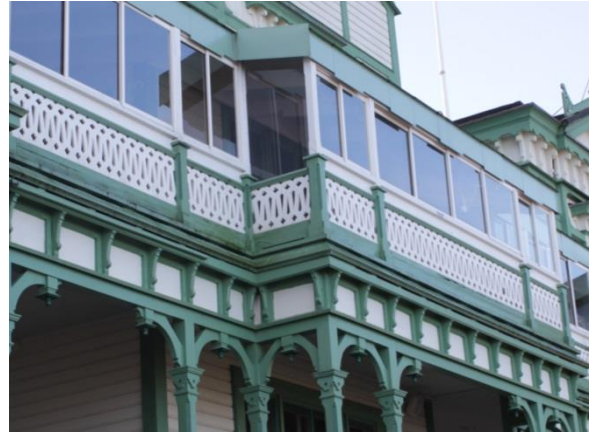
Inbyggd balkong på norra sidan.

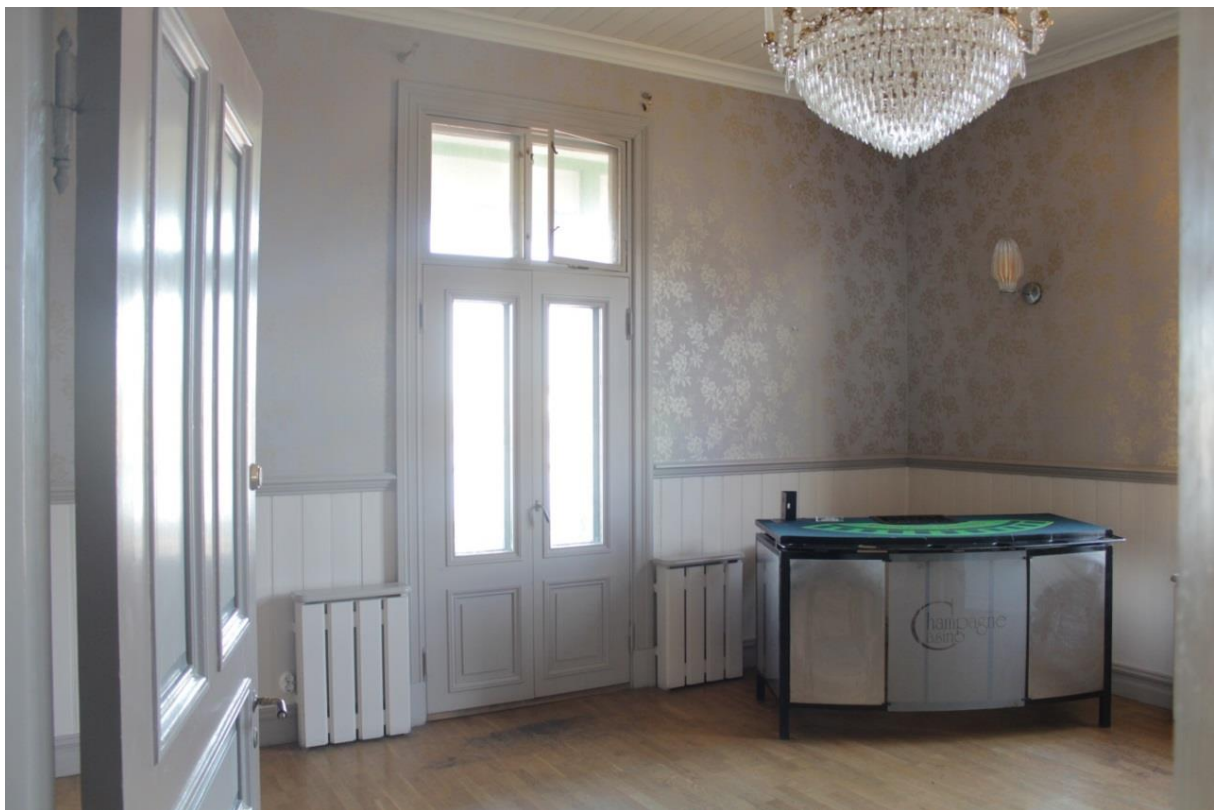
Hörnrummet med fönsterdörr mot verandan. Rummet har bröstning i pärlspontpanel. Övre delen av väggen är tapetserad.

Rummen har stavparkett i ek. Hörnrummen och det mittersta rummet har en bröstning i pärlspontpanel med tapet på den övre delen av väggen. De två mellanliggande rummen har pärlspontpanel på hela väggytan. Taken är också klädda med pärlspont och ramas in av en kraftig taklist. Socklar och foder är profilerade och dörrarna är av spegelmodell i helfranskt utförande. Väggar och snickerier är målade med oljefärg i bleka pasteller, grått och beige. Dörrbladen är målade i tre kulörer på den sida som vetter mot stora salen.

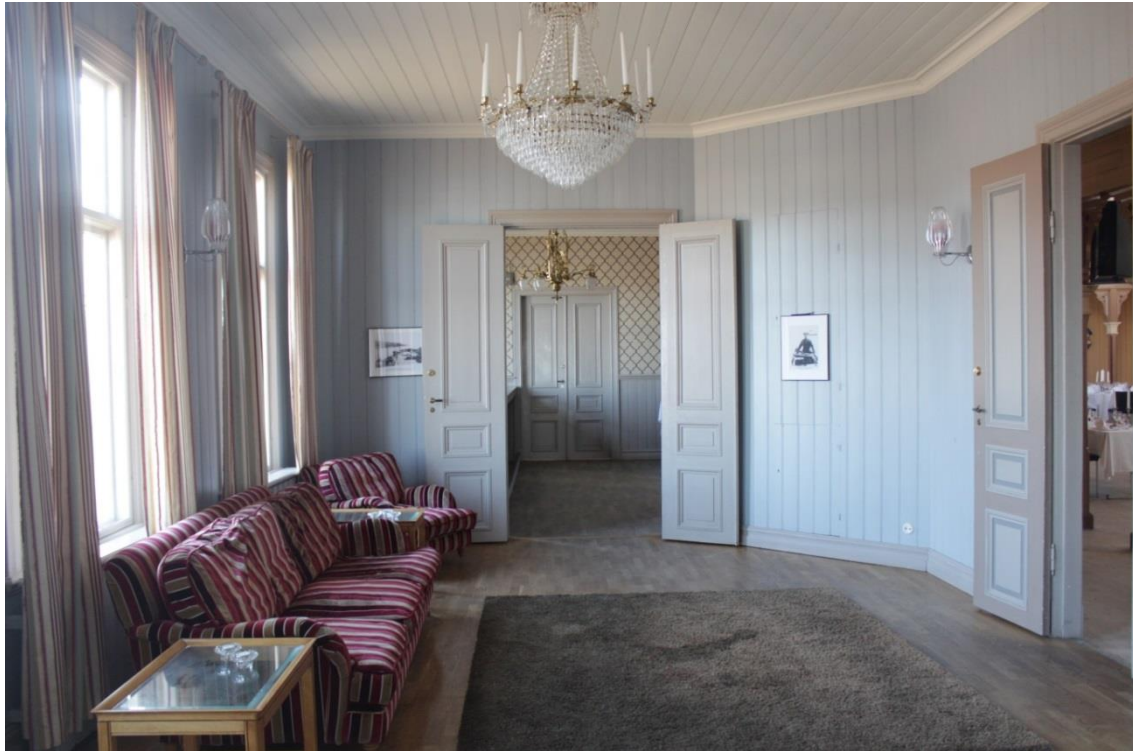
Väggar klädda med pärlspont. Rummen är planerade för att kunna upplevas i fil med öppna dörrar.

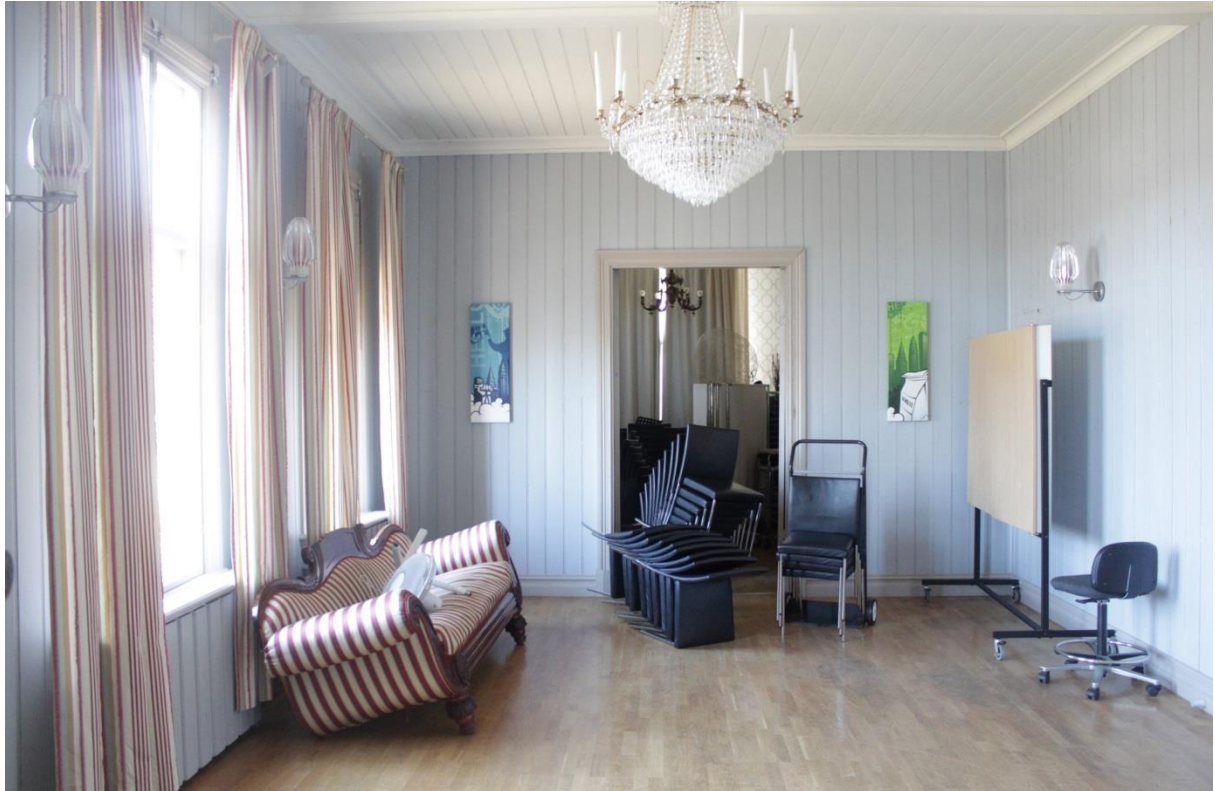
Detta rum var delat i tre före 1979 och innehöll dam- och herrtoalett samt personalutrymme. Pardörrar togs då upp mot intilliggande rum.

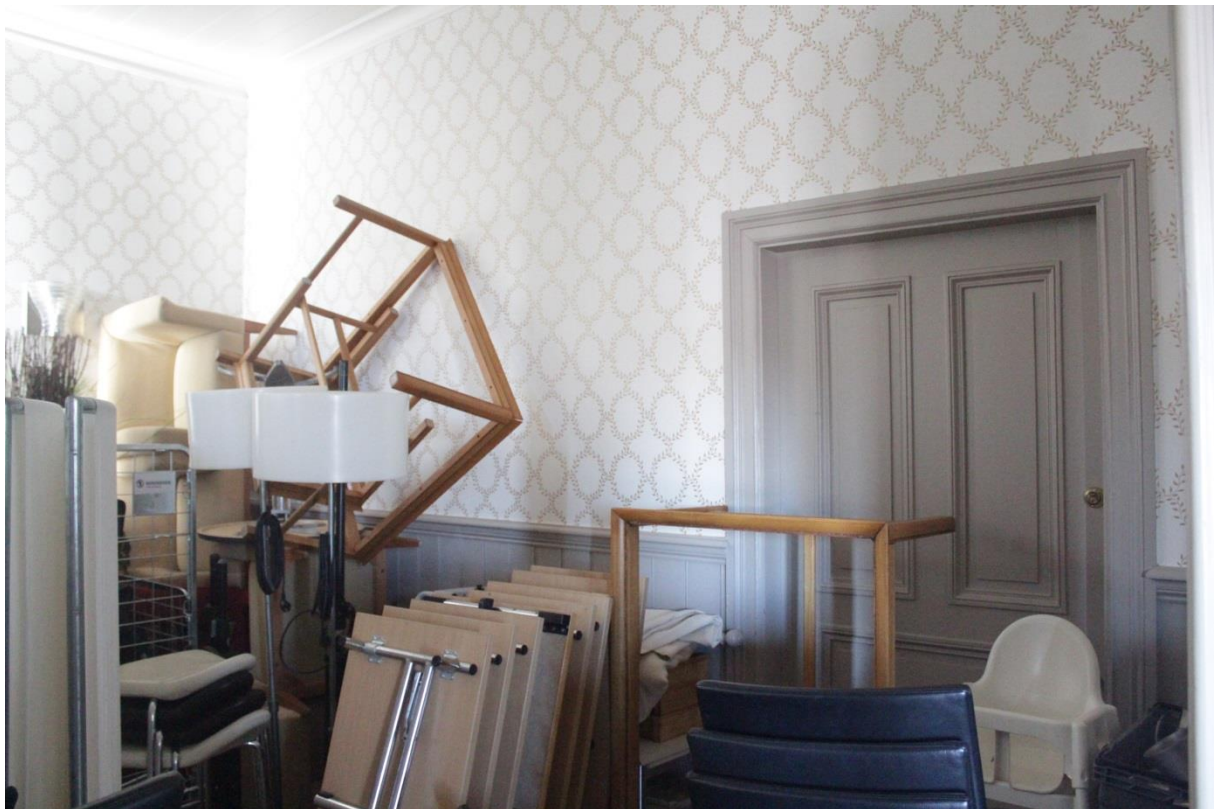
Hörnrummet hade tidigare bara en dörr mot intilliggande trapphus. På bilden syns originaldörren.

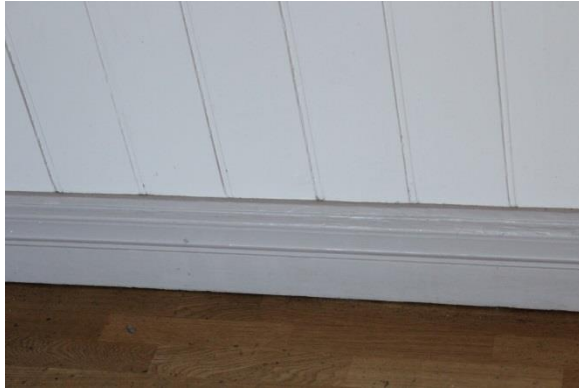
Profilerad sockel.

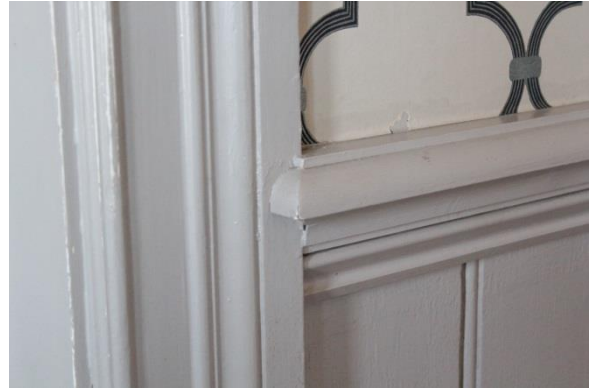
Profilerat dörrfoder och bröstningslist.

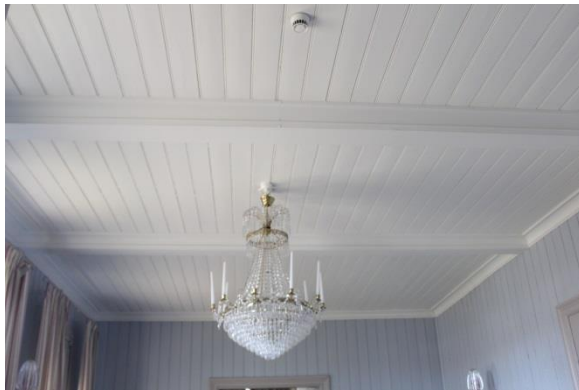
*Tak i pärspontpanel och inklädda balkar –
avväxlingar från 1979.*

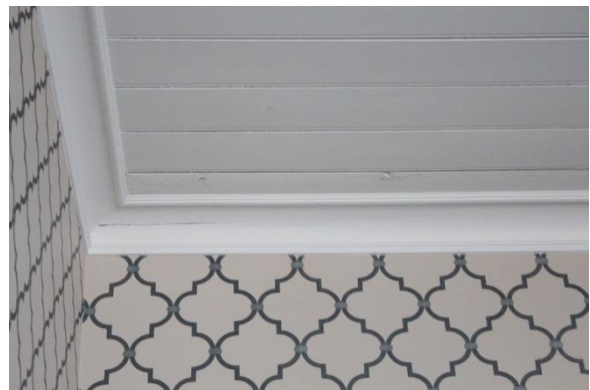
Tak med pärspontpanel och en kraftig hålkälslist.

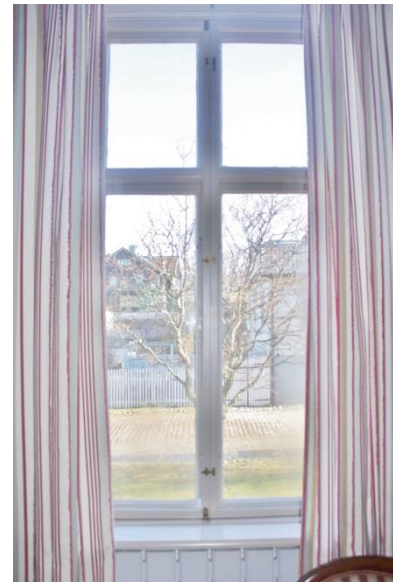
*Högt korspostfönster
kompletterat med innanfönster.*

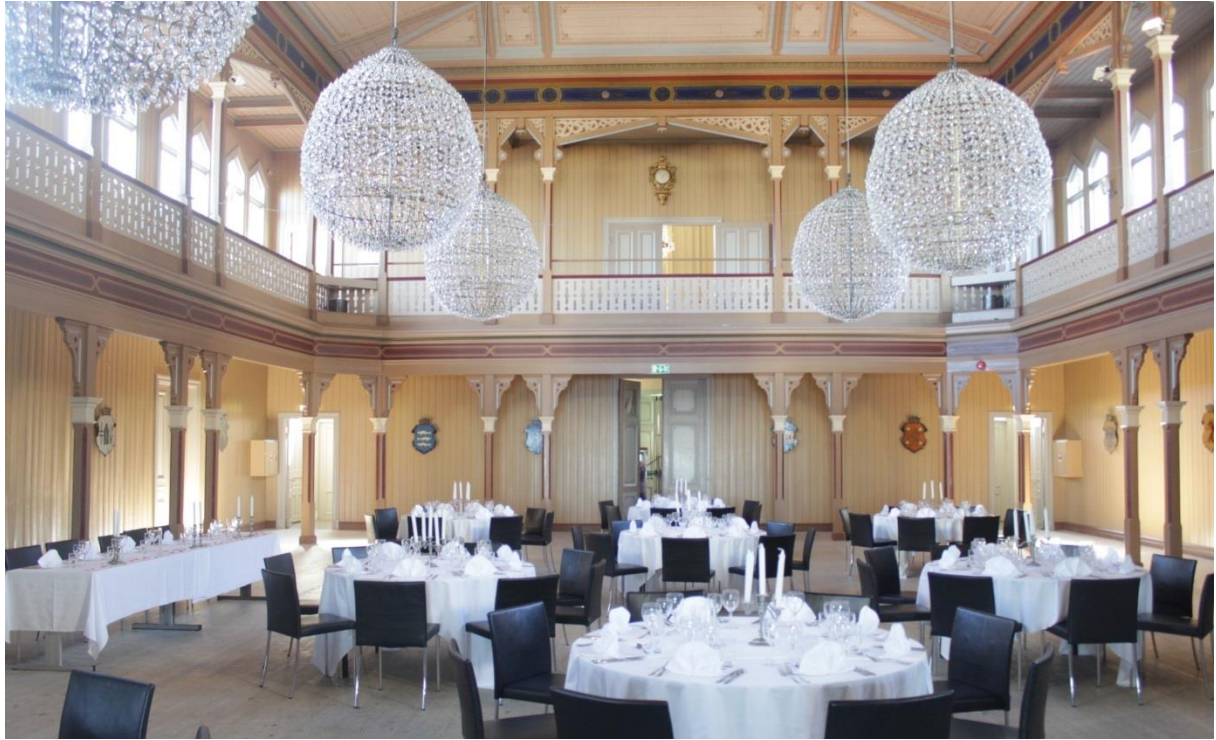
Stora salen förses med dagsljus från fönster på andra våningen.

Stora salen har dubbel våningshöjd och ett flackt välvt tak med målade fält. Utmed väggarna löper en balkong som bärs upp av träpelare med fasade kanter och utsirade kapital. Andra våningen har balkongfronter av figursågade brädor mellan pelare av trä som bär upp taket. Golvet är ett oljat och vaxat grangolv, väggarna är klädda med en täckmålad pärlspontpanel. Pelare, balkong, balkongfronter och tak har ett polykromt måleri.

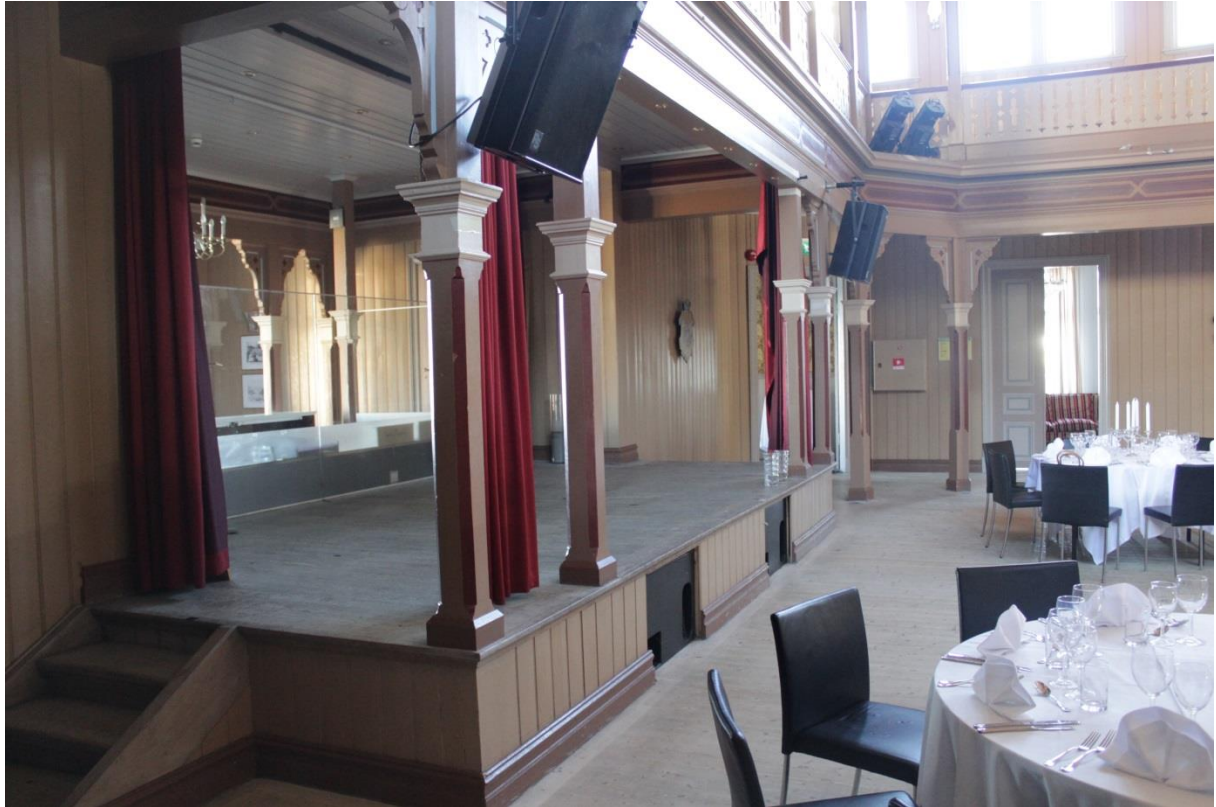
Scen vid salens ena kortsida. Denna scen hade ursprungligen dubbel våningshöjd och en trappa i framkanten. Nedre delen av pelarna är inbyggda i scenens främre del.

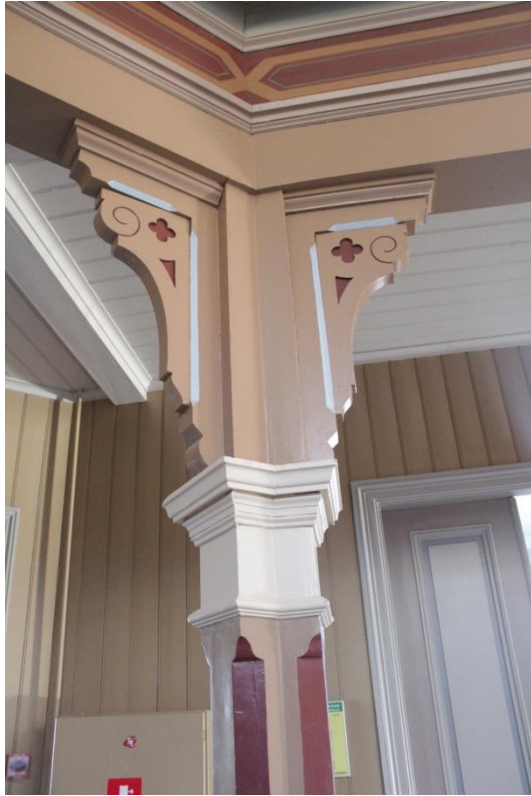
Pelare med kapitäl och konsol dekorerad med voluter och stiliserade blommor.

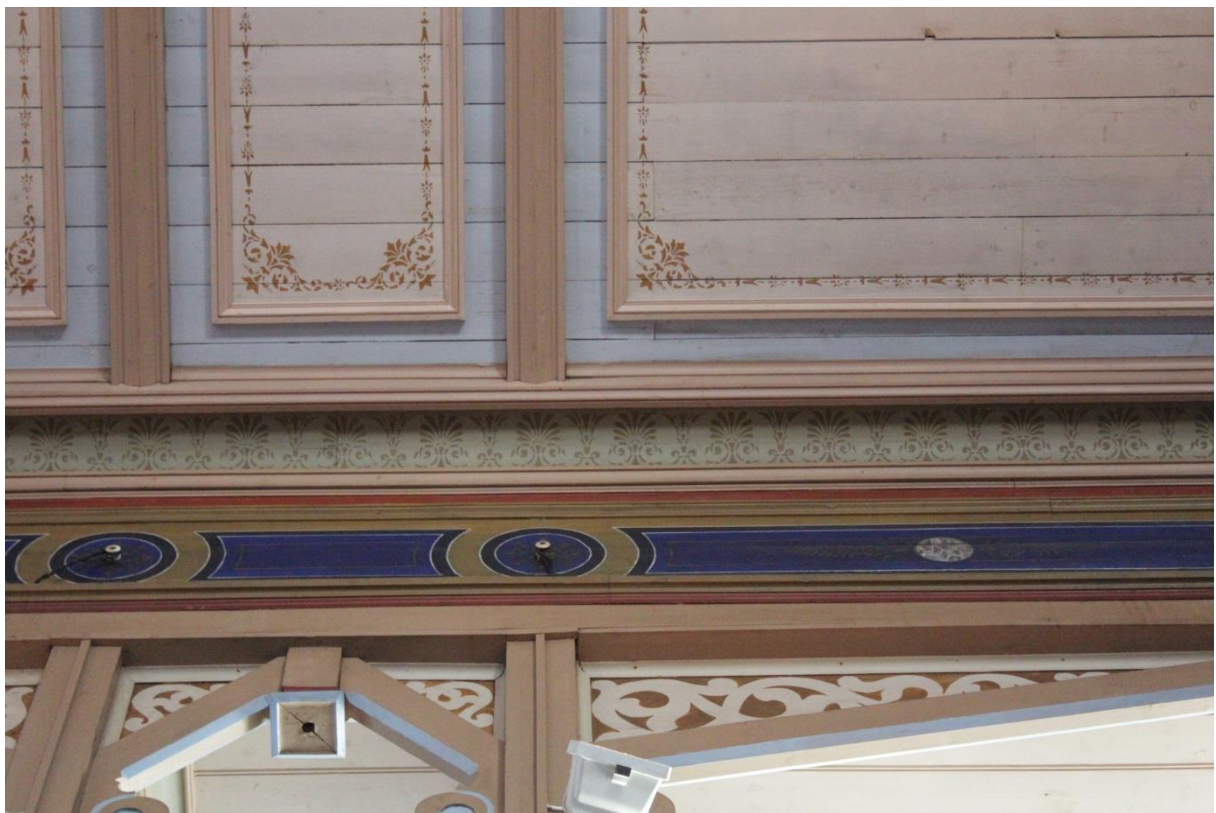
Taket har en slät panel indelad i fält genom ett listverk. Fälten är dekorerade med ett schablonmåleri.

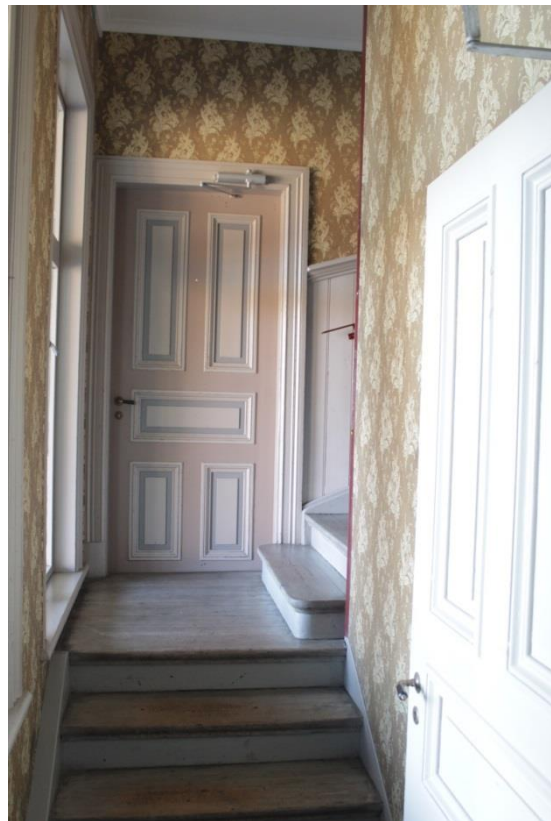
Trapphus i nordvästra hörnet. Trappan är i trä och har en målad bröstningspanel och tapet på övriga ytor.
