MARSTRAND

Området omkring Kungsplan

Kulturmiljöanalys med
konsekvensbedömning

Göteborg 2023-03-30

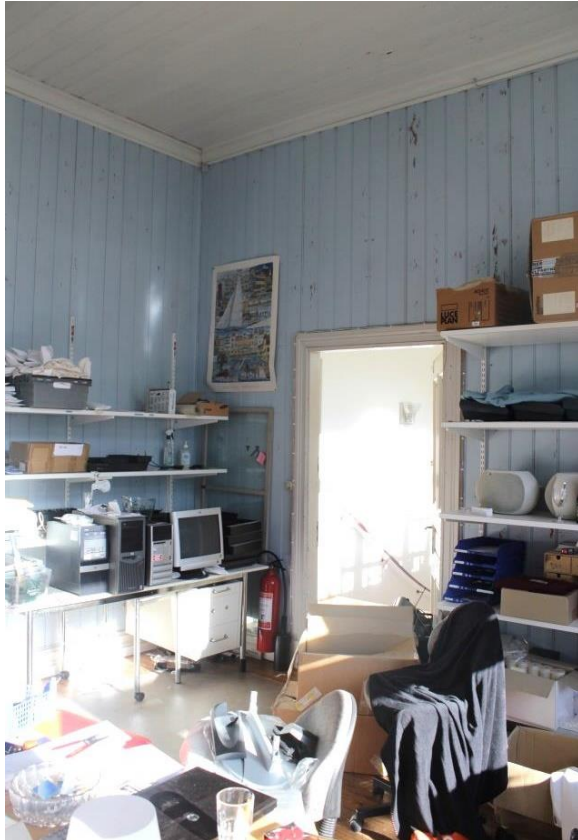
Hörnrum med trägolv och pärlspontpanel på vägg och i tak.

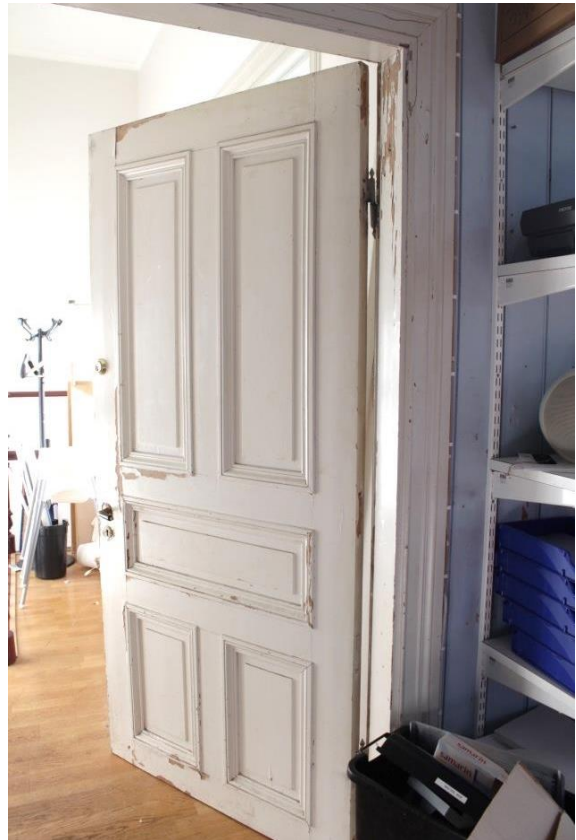
Spegeldörr i helfranskt utförande.

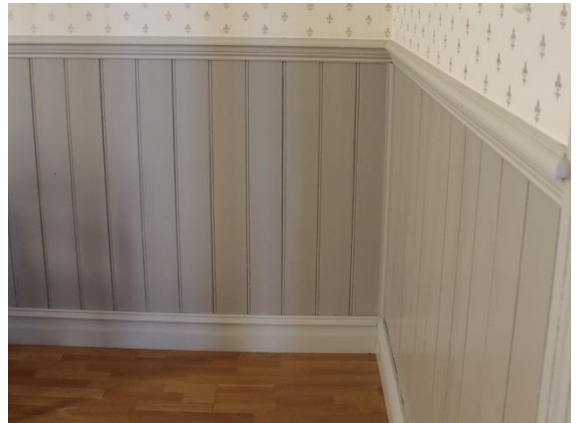
Parkettgolv, bröstningspanel och tapet. Parkettgolvet är av senare datum.

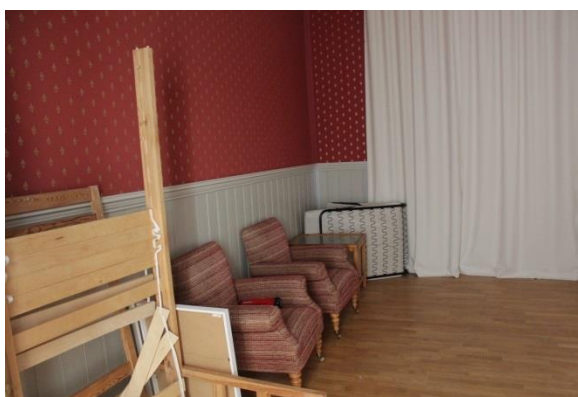
Hörnrum med parkettgolv, bröstningspanel och tapet.

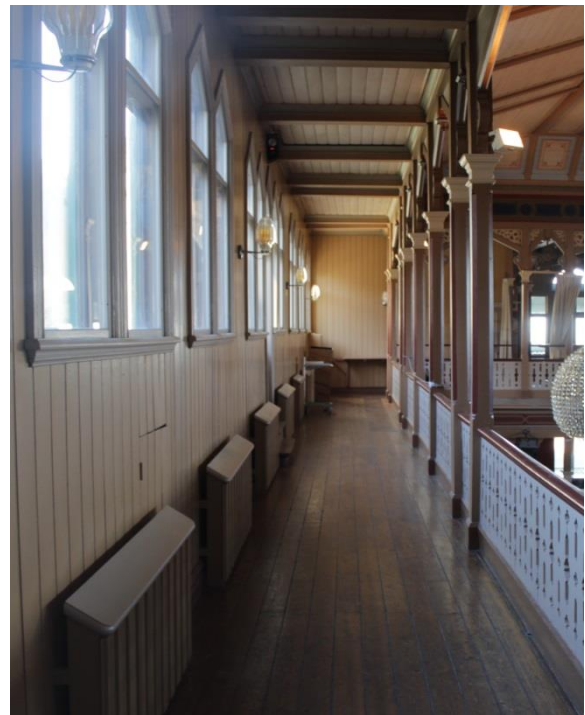
Vägg med pärlspontpanel och kopplade spetsbågiga tvåluftsfönster.

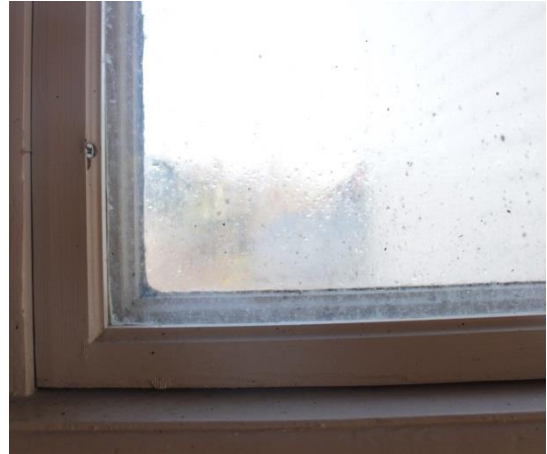
Senare kompletterat innanfönster med kraftig kondens och påväxt. Fönsterbågen är fastskruvad i karmen med stjärnskruv.

Golv och ytskikt har bytts och renoverats i delar av huset och rum har byggts om i senare tid. Men bortsett från i köksavdelningen har ändringar genomförts lika original och idag syns inte tydligt vilka som är original och vilka som är kompletterade i senare tid. Detta gör att interiören är mycket väl sammanhållen och att karaktären även i de mindre rummen har bibehållits. Interiören är också i gott skick överlag med undantag för fönstren som har kondens mellan bågarna på grund av otätheter. Innanfönstren har också hanterats oförsiktigt vilket resulterat i skador i fönsterbänkar och beslag. Felaktiga tätningslister har monterats och innanfönster har skruvats fast med stjärnskruv.

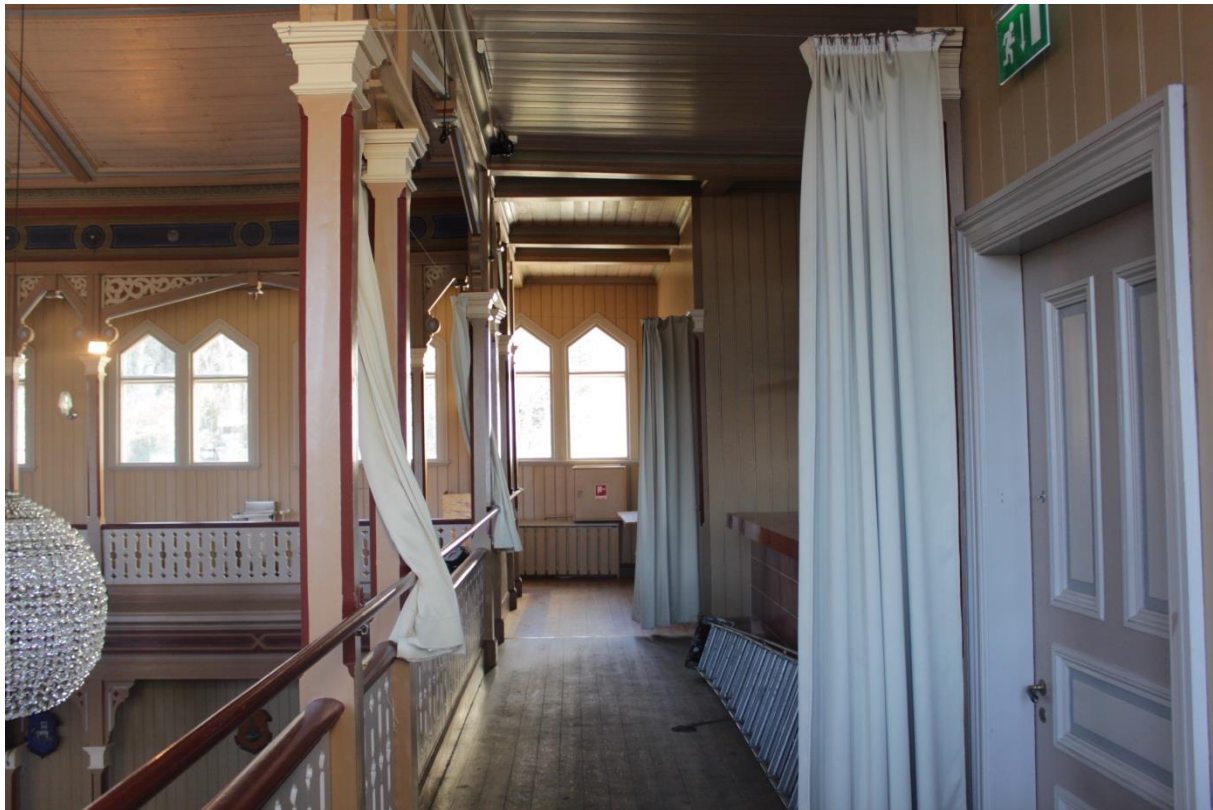
Balkongen hänger samman med intilliggande rum. Här gick ursprungligen balkongen runt hörnet och scenen på första våningen hade dubbel våningshöjd.

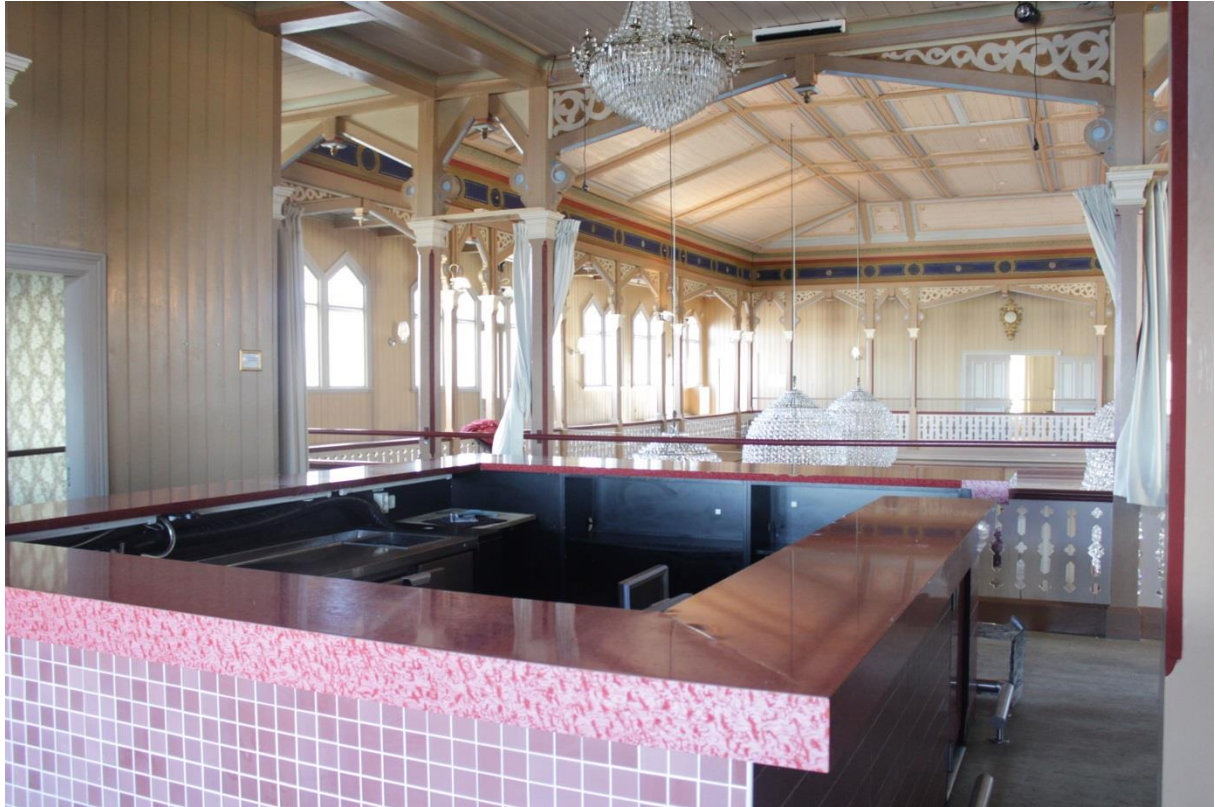
Baren på andra våningen utgör en del av det öppna rummet. Där baren står var ursprungligen inget bjälklag utan öppet mot nedanförliggande scen.

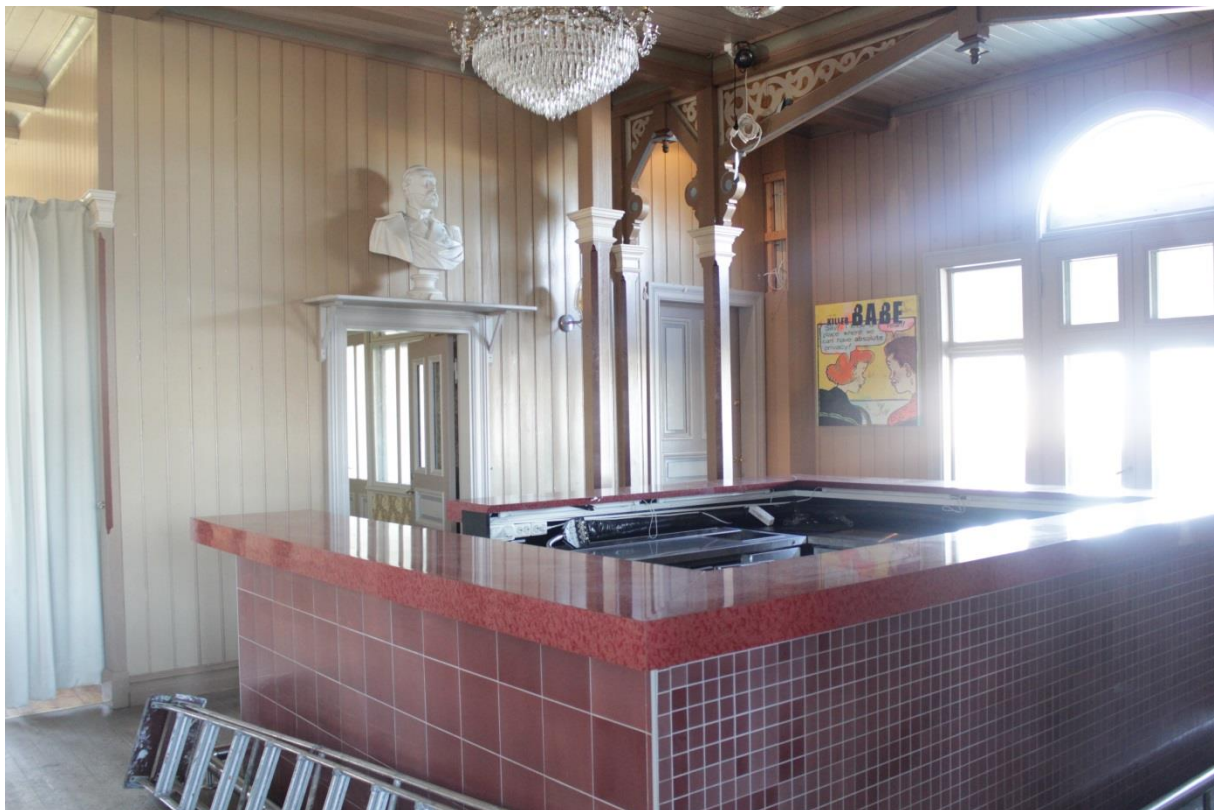
Rummet har brädgolv, pärlspontpanel och pelare i trä lika övriga delen av stora salen. En fönsterdörr leder ut till verandan. Pelarnas läge visar på balkongens tidigare utsträckning.

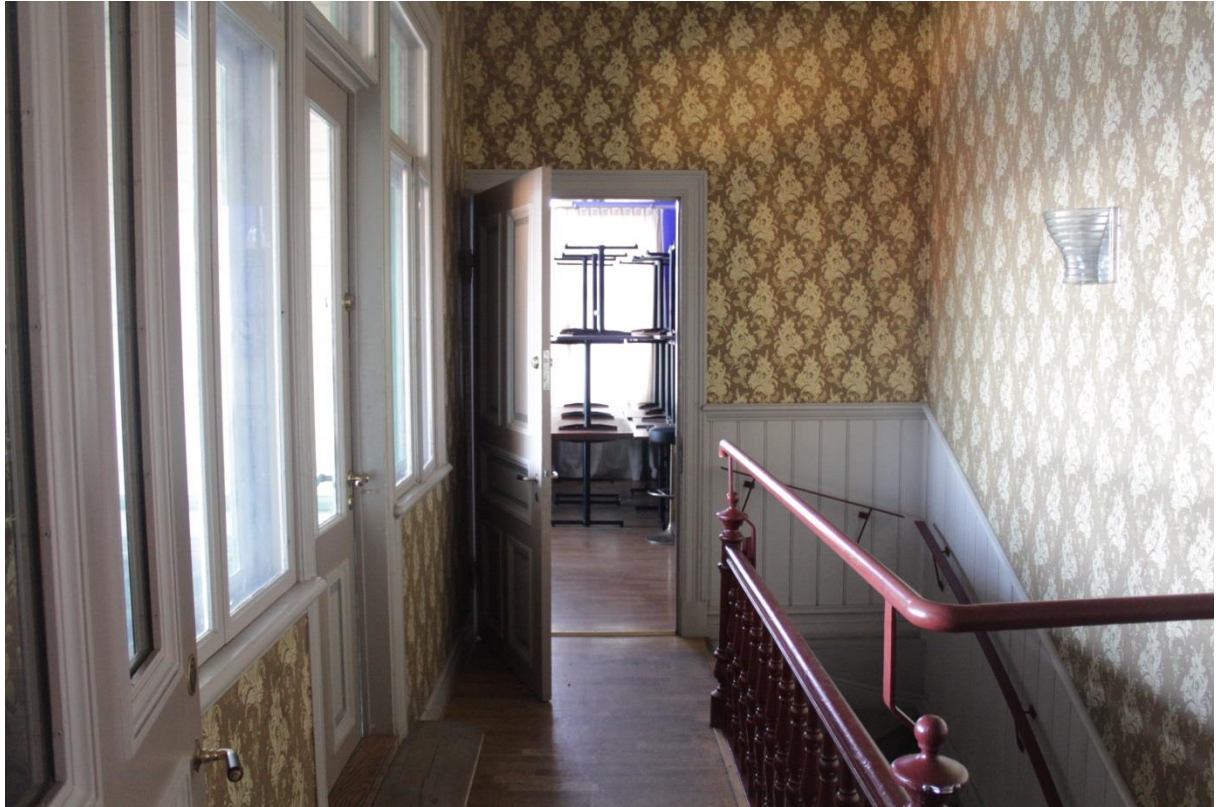
Övre delen av trapphuset mot nordöst med trägolv, bröstning i pärlspont samt tapet.
