DETALJPLAN BALJAN 1 M. FL, YTTERBY, KUNGÄLV

PM GEOTEKNIK, KOMPLETTERANDE UTREDNING AV
DETALJPLAN

A284250-G-PME-001

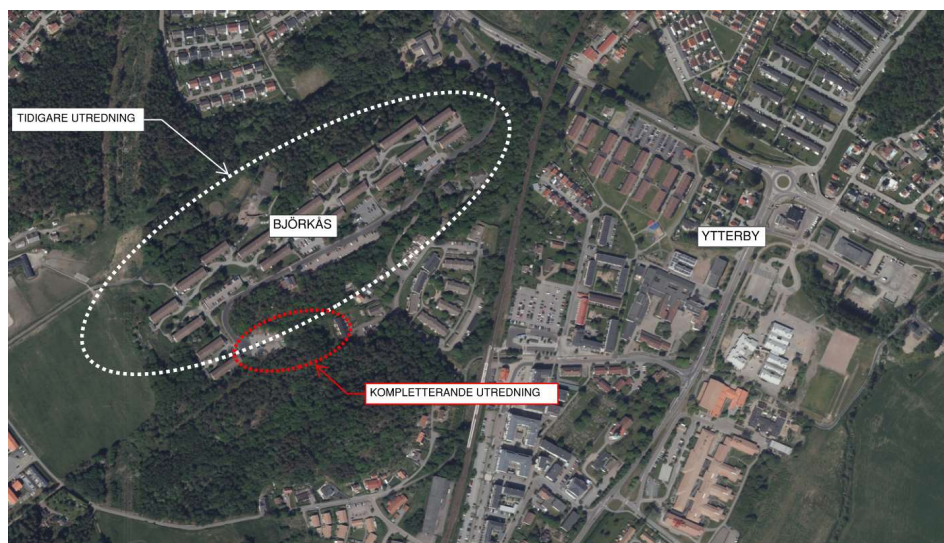
Figur 1 Översikt bilden visar utredningsområde för detaljplanen (vit streckad oval) samt utbredning för den kompletterande utredningen (röd streckad oval) (kartkälla: "minkarta.lantmateriet.se", 2024-11-07)

Det kompletterande undersökningsområdet ligger i planområdets södra del. Där finns en lokal dalgång i västöstlig riktning som sträcker sig från en befintlig parkeringsplats i väster via småkuperad skogsmark till bebyggelse i öster. Se tidigare och kompletterande utredningsområde i figur 1.

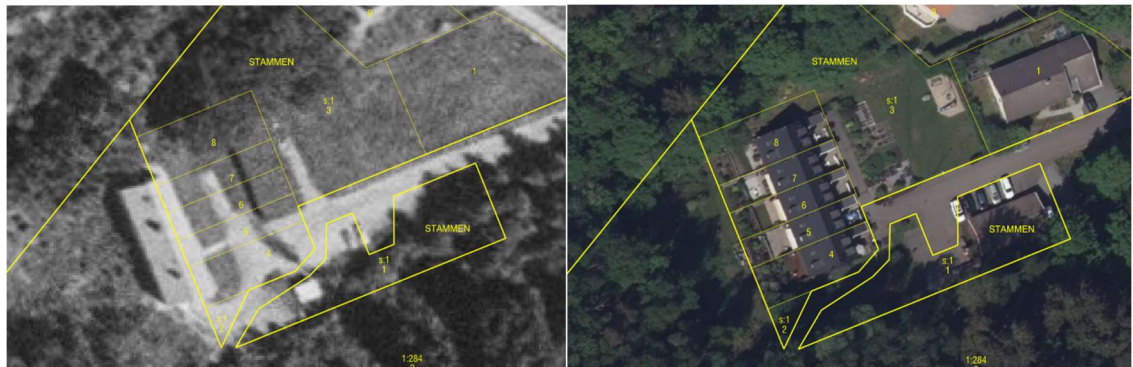
Figur 2 T.v. flygfoto från 1975. T.h. flygfoto från 2024 (Foto: "minkarta.lantmateriet.se", 2024-10-31)

I väster, ovanför slänten, är området utfyllt och asfalterat. Området nyttjas som parkering. I öster, nedanför slänten, finns idag en radhuslänga. Enligt historiska foton från lantmäteriet fanns det tidigare en byggnad strax väster om radhuslängan, se figur 2.

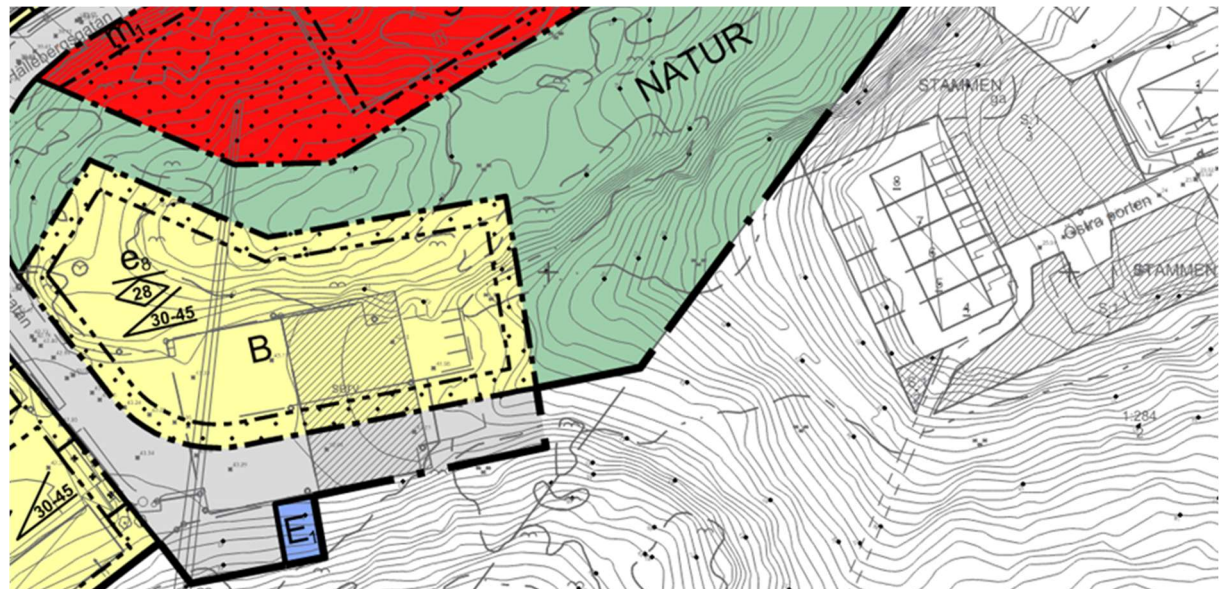
Figur 4 Utsnitt från plankarta daterad 2023-12-06

I aktuellt område planeras huvudsakligen utbyggnad av lokalgata inklusive vändplats och bostadsmark. Exploateringen sträcker sig ungefär 10 m öster om befintlig parkeringsyta. Längre österut innebär planen att området planläggs som naturmark vilket innebär att området lämnas orört. Se utsnitt från plankarta i figur 4.
