DECEMBER 2019, REV. C NOVEMBER 2024  
KUNGÄLVS KOMMUN

# DETALJPLAN BALJAN 1 M.FL., YTTERBY

PM GEOTEKNIK FÖR DETALJPLAN

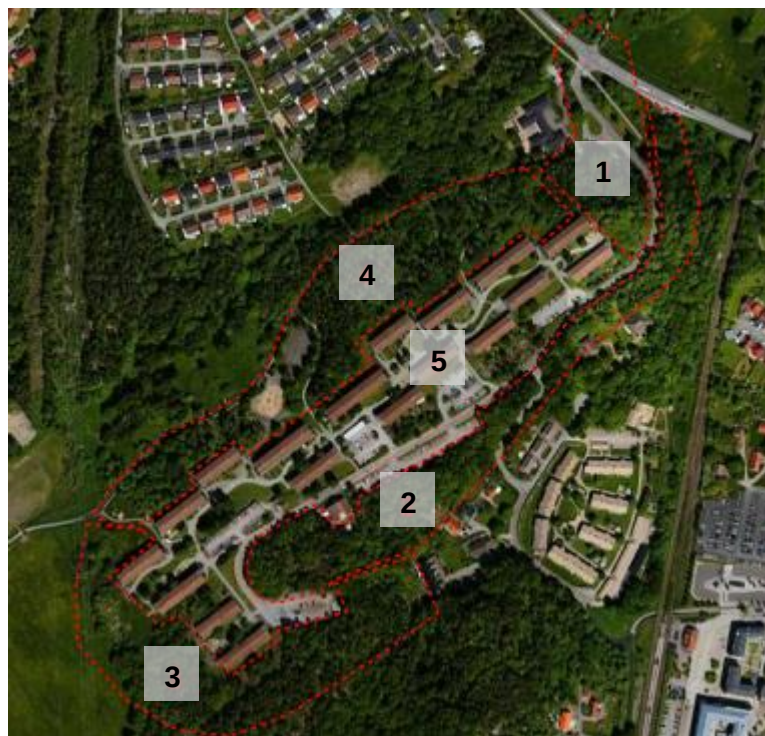
Figur 3. Översiktlig redovisning över områdets fem delområden.

Detaljplaneområdet har delats in i fem delområden utifrån dess ytbeskaffenhet och topografiska förhållanden, för uppdelning se Figur 3. Detaljerad beskrivning för respektive delområde finns i nedanstående kapitel.

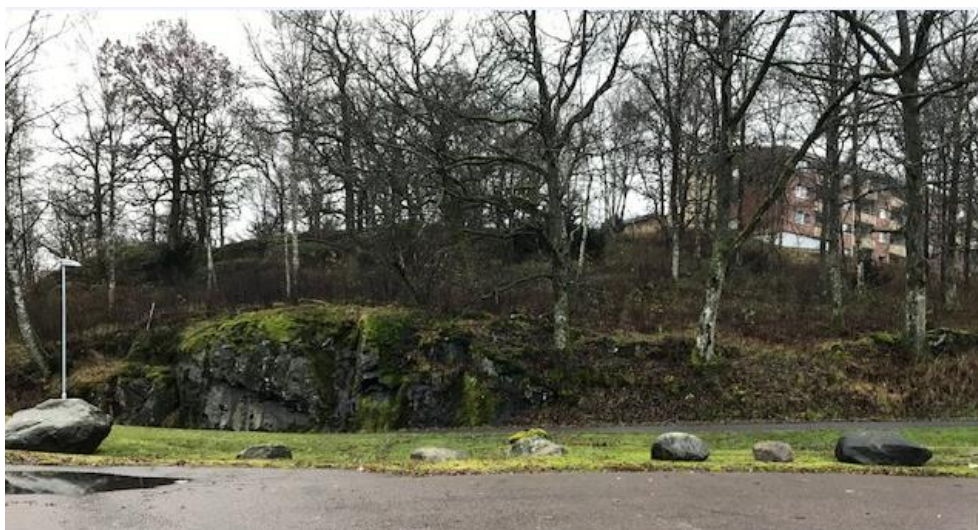
Figur 5. Brant bergssluttning i de nordliga delarna av området (COWI AB, 2019-11-19).

I den centrala delen av delområdet, i linje med skogsmarken och väster om lokalgatan, finns en brant bergssluttning med en medellutning på ca 1:3. Markytans nivå varierar från ca +16 vid släntfot till ca +30 vid slänkrön, se Figur 5. I linje med släntfot finns en gångväg vilken går genom en port under lokalgatan.

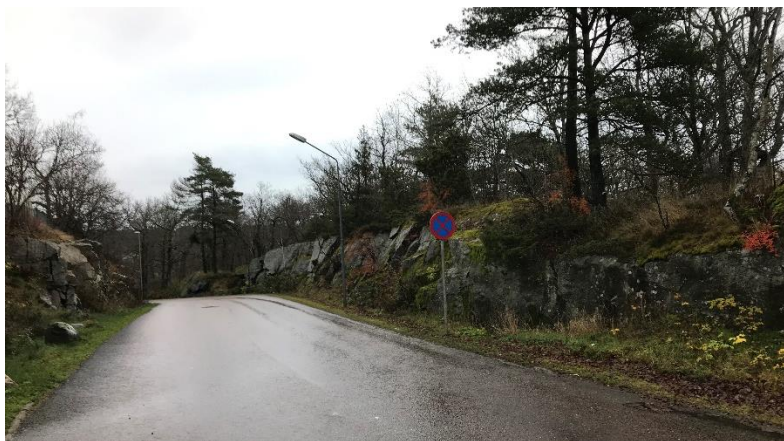
Figur 8. Lokalгатan med berg i dagen, foto taget vid den sydöstligaste byggnaden åt nordost (COWI AB, 2019-11-19)

Längs lokalgatans södra kant återfinns berg i dagen längs hela området förutom längs några mindre partier på ett par meter, se Figur 8.

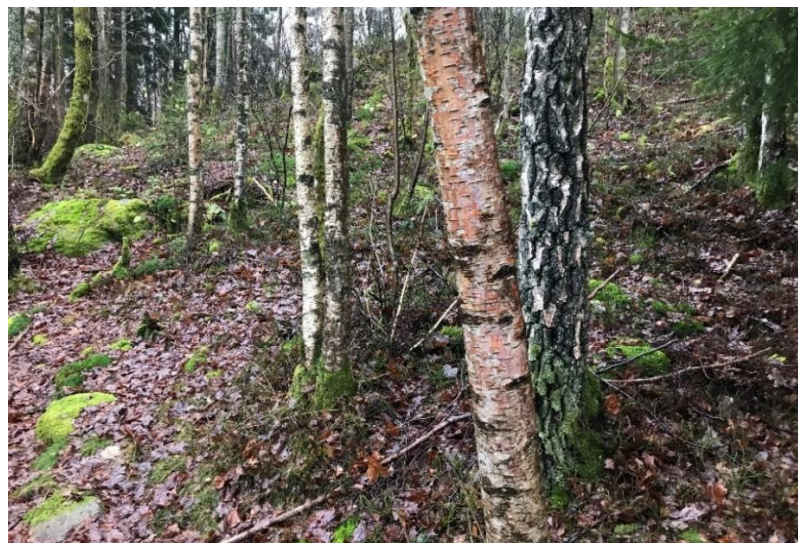
Figur 10. Slänten från parkeringen mot befintlig bebyggelse i öster. Foto taget mot väster och parkeringsytan (COWI 2019-11-19).

I nordost lutar markytan från en parkeringsyta i väster ned mot befintlig bebyggelse i öster. Markytans lutning uppgår till ca 1:5 där markytans nivå är ca +42 i anslutning till parkeringsytan och ca +25 i anslutning till bebyggelsen. Längs slänten finns ställvis synligt berg i dagen men troligtvis består hela området av berg med ett tunt jordtäckte, se Figur 10.

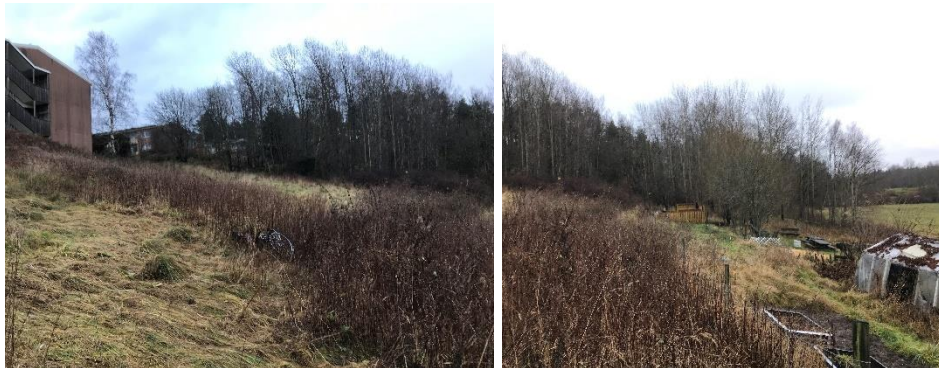
Figur 11. Slänten från befintlig bebyggelse i öster mot åkermarken i väster. Foto taget mot söder (COWI 2019-11-19).

I nordväst finns en grässlänt från den befintliga bebyggelsen ner mot åkermarken i väster, se Figur 11. Markytan längs slänten har en lutning på ca 1:5–1:6 där markytans nivå vid den befintliga bebyggelsen uppgår till +35 och vid åkermarken till +25. Block återfinns i markytan.

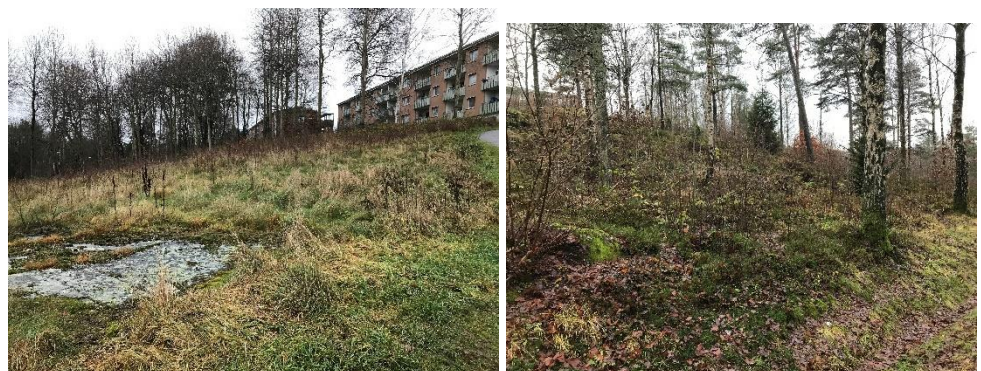
Figur 14. Området mellan befintlig bebyggelse och gångvägen. Foto taget mot söder (COWI 2019-11-19).

Markytan lutar från befintlig bebyggelse, söder om delområdet mot en gångväg vid detaljplaneområdets norra gräns. Markytans medellutning uppgår till ca 1:5 till 1:6. Vid befintlig bebyggelse uppgår markytans nivå till ca +34 och i anslutning till gångvägen till ca +25. Inom slänten finns ställvis synligt berg i dagen och ytliga block, se Figur 14.

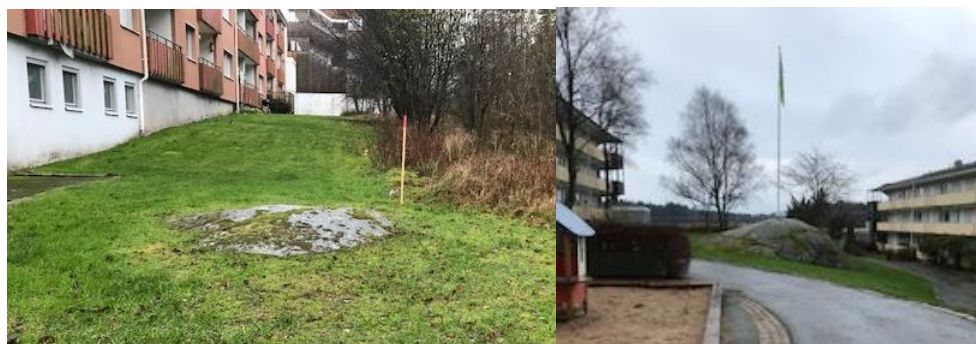
Figur 16. Berg i dagen kring befintlig bebyggelse (COWI, daterad 2019-11-19).

Delområde 5 utgörs av ett utbrett höjdparti med ställvis berg i dagen, se Figur 16. Inom delområdet varierar markytans nivå mellan ca +30 och +35.

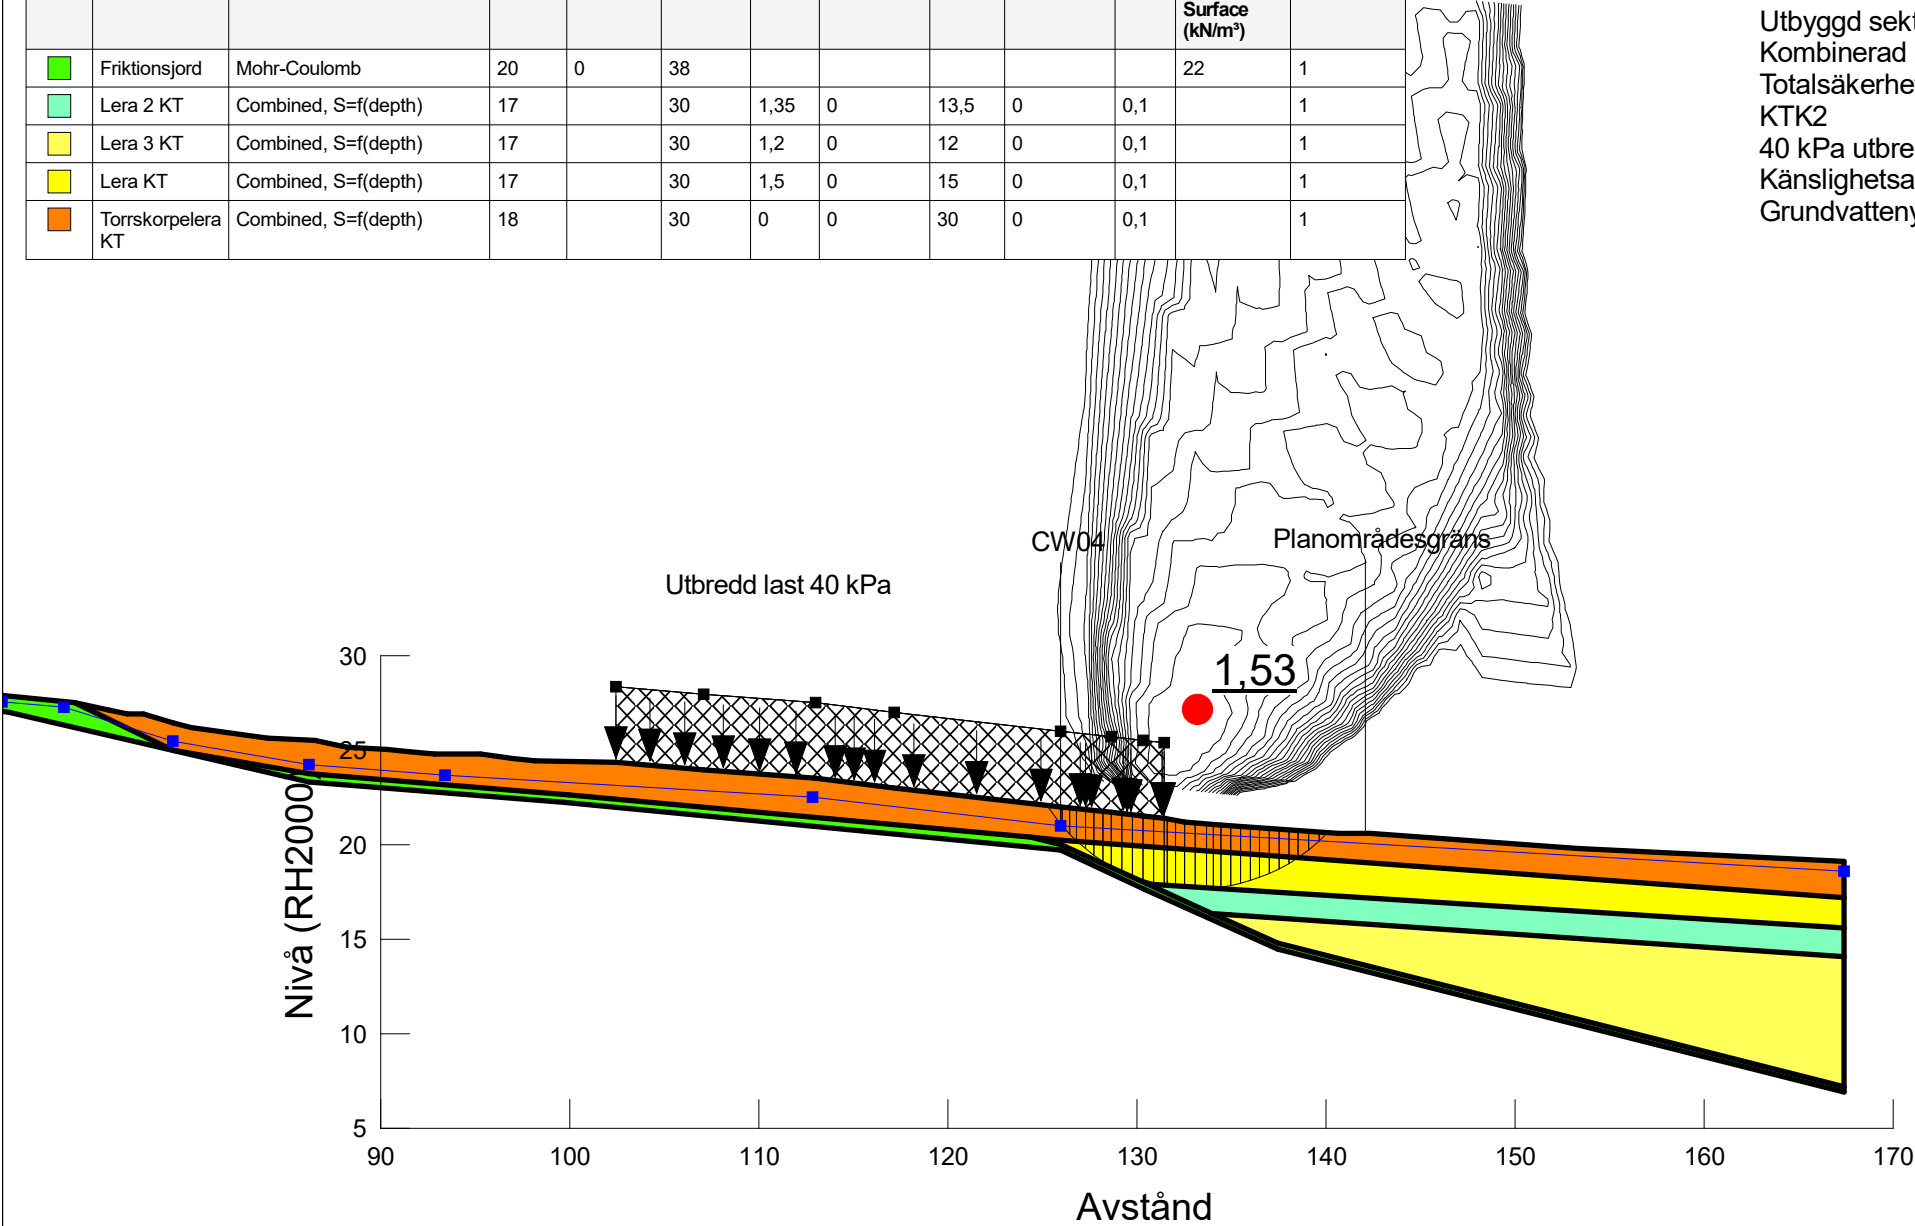
Beskrivning:  
Detaljplan Baljan  
Sektion B  
Utbyggd sektion  
Kombinerad analys  
Totalsäkerhetsmetoden  
KTK2  
40 kPa utbredd last  
Känslighetsanalys  
Grundvattenyta höjd 0,5 m

I stabilitetsanalysen för sektion B har en grundvattenyta 1,5 m under markytan med en hydrostatisk portrycksfördelning mot djupet använts.
