# TEKNISK BESKRIVNING FÖR UNDERSÖKNINGSSAMRÅD

## **Sparråshallen**

**SAMRÅDSUNDERLAG INFÖR UNDERSÖKNINGSSAMRÅD AVSEENDE TILLSTÅNDSPRÖVNING  
FÖR BORTLEDNING AV YT- OCH GRUNDVATTEN M.M.**

**Sweco Environment AB**

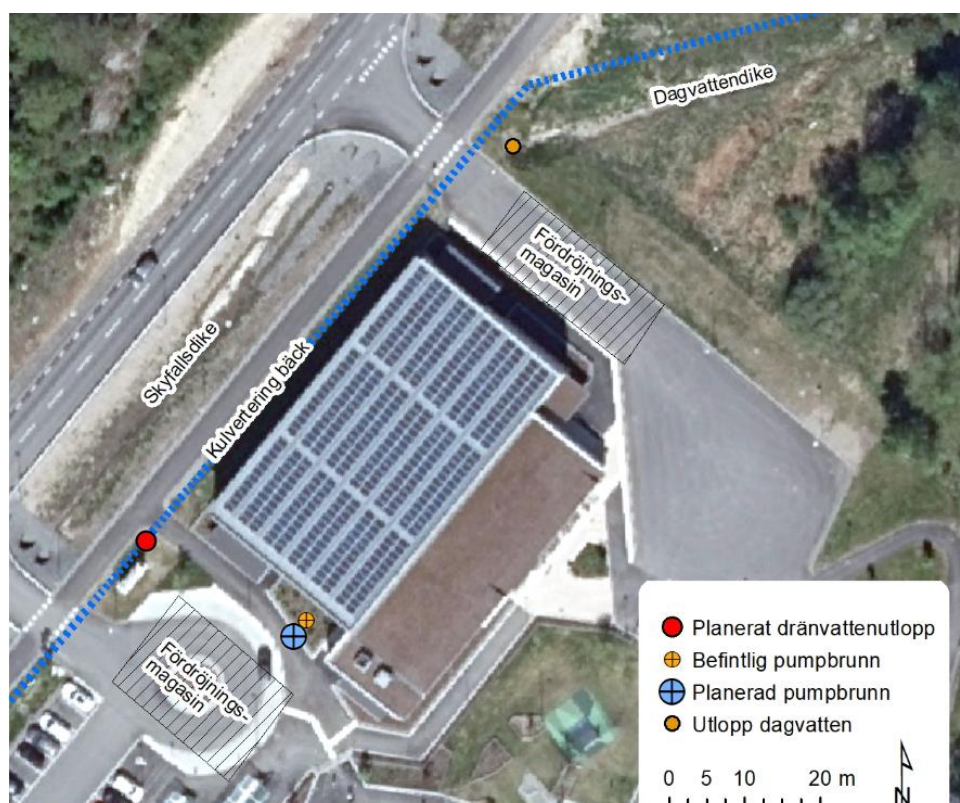
Figur 2. Skiss över hallen, nuvarande brunn för bortledning av dräneringsvatten (en blandning av ytvatten och grundvatten), den planerade nya brunnen som ersättning av den tillfälliga samt andra befintliga anläggningar för avledning av vatten.

En brunn anläggs vid hallens södra kortsida, nära den tillfälliga brunn från byggskedet som hallens dräneringsledningar mynnar i, se Figur 2. Den nya brunnen anläggs med tillräckligt djup och diameter för att kunna härbärgera installationer (pumpar och vipor) och viss volym vatten. Brunnen utförs med tät botten och vatten som kommer in i den kommer från dräneringsledningarna, ej direkt från grundvattenförande jordlager. Sannolikt kommer flera pumpar att finnas för att säkerställa driften även vid oväntat stopp. Vattnet pumpas till en ny ledning som leder ut till den befintliga kulverten där vattnet släpps. Kulverten visas som en streckade blå linje i Figur 2 och den slutar an till det befintliga diket längre norrut. Dagvattensystemet för Sparråsskolan och hallen leds via fördröjningsmagasin också till diket norr om hallen.

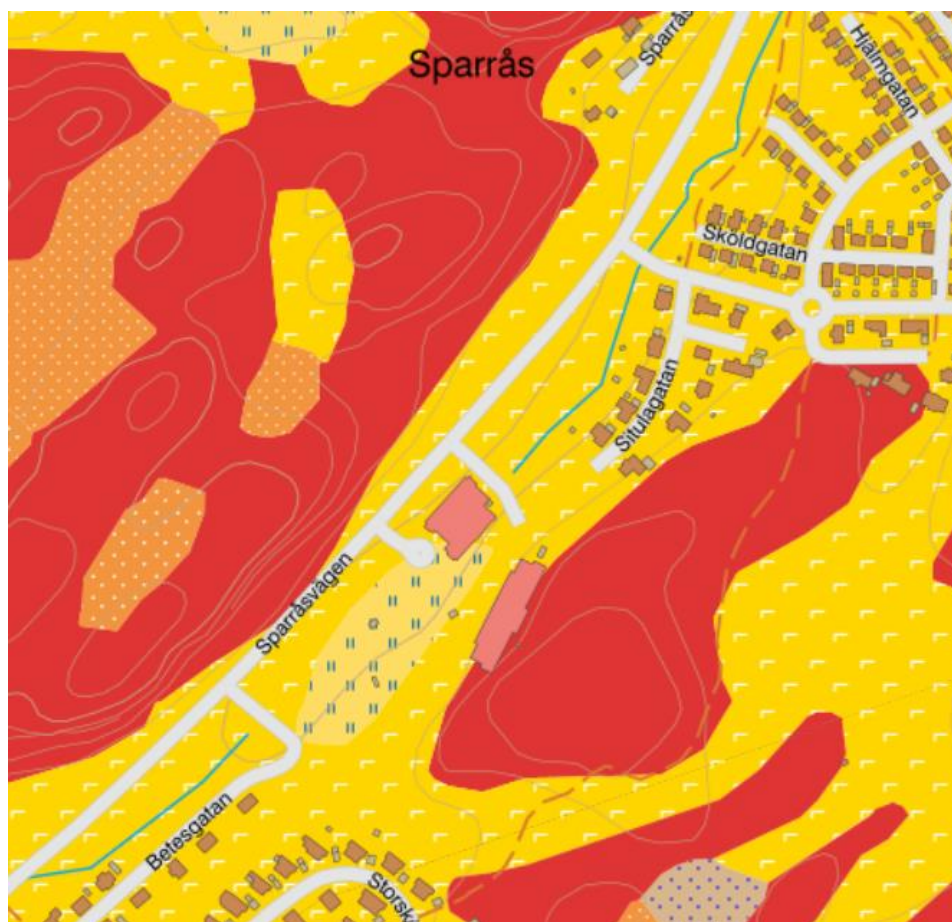
Figur 3. Klipp från SGU:s jordartskarta (2020-02-11). Rött är berg i dagen, orange är sand-grus och gult är postglacial lera. Precis söder om hallen finns även lite gyttja i markytan (ljusare gult). Dike ligger som blå linje och är kulveterad längs sträckan vid skolan och idrottshallen.

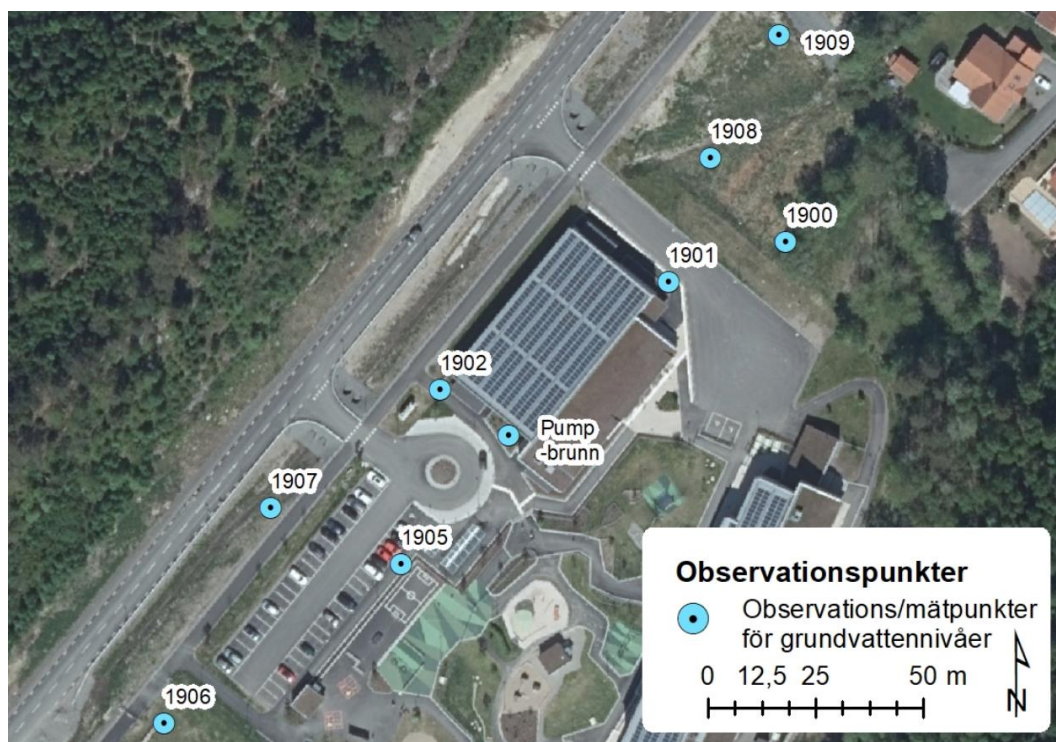
Figur 5. Placering grundvattenrör och nuvarande brunn som används för bortledning.

I friktionsjorden under lerlagret finns det undre grundvattenmagasinet. Mäktigheten på detta är mellan 0.5 och 1 meter. Hela detta magasin är vattenmättat och grundvattentrycknivån är ungefär 1 meter under nuvarande markyta. Under 2019 installerade Sweco grundvattenrör i det undre magasinet, deras placering visas i Figur 5. Grundvattennivåerna som uppmätts i de installerade grundvattenrören har mellan maj 2019 och mars 2020 uppmätts mellan +23.5 och +25.5.

Den undre friktionsjordens hydrauliska konduktivitet (K) har bedömts genom slugtester i de grundvattenrör som Sweco installerade 2019. Grundvattenrörens placering framgår av Figur 6.

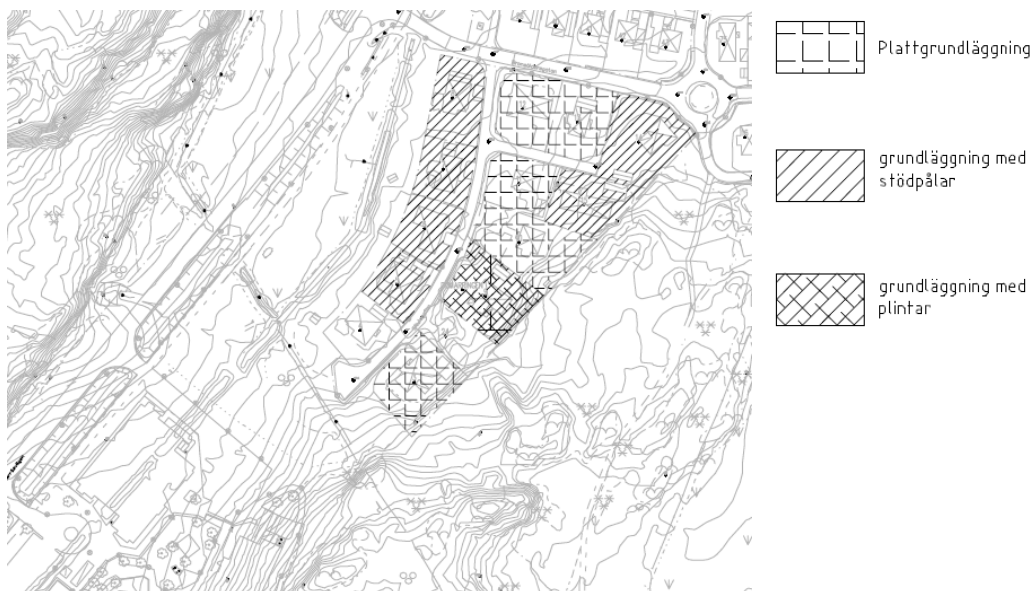
Figur 7. Inventering av grundläggning på närliggande villor.

Sättningskänsliga grundläggningar finns längs med Storskiftegatan, söder om Sparrås idrottshall, i form av plattgrundlagda villor. Längre ned i söder längs med Gårdskiftegatan finns stödpålade villor men även några plattgrundlagda och en grundlagd med plintar. Mot norr längs med Situlagatan, se Figur 7, har grundläggningsuppgifter från bygglov studerats. Det som hittills har erhållits ger att byggnaderna utmed den västra delen av Situlagatan är stödpålade men på den östra sidan av Situlagatan är det blandad grundläggning mellan plattgrundläggning, stödpålad grundläggning och grundläggning med plintar. Vid Dommarringen 11 har leran bedömts vara fast enligt bygglovsansökan. Vid Dommarringen 3 (Situlagatan 15) som är plattgrundlagd visar närliggande utförda undersökningar på att jorddjupen är små, ca 2 meter, och att jordarna är fasta. Det råder en osäkerhet kring om lermäktigheten och lerans egenskaper vid de byggnader som är grundlagda med plattgrundläggning. För att bedöma villornas sättningskänslighet behövs förutom uppgifter om dess grundläggning även uppgifter om lerlagrets variation inom byggnaden, lerans egenskaper, grundvattenförhållanden och om uppfyllnader utförts.
