# Detaljplan Gaffelkremlan

PM Geoteknik

Kungälv kommun

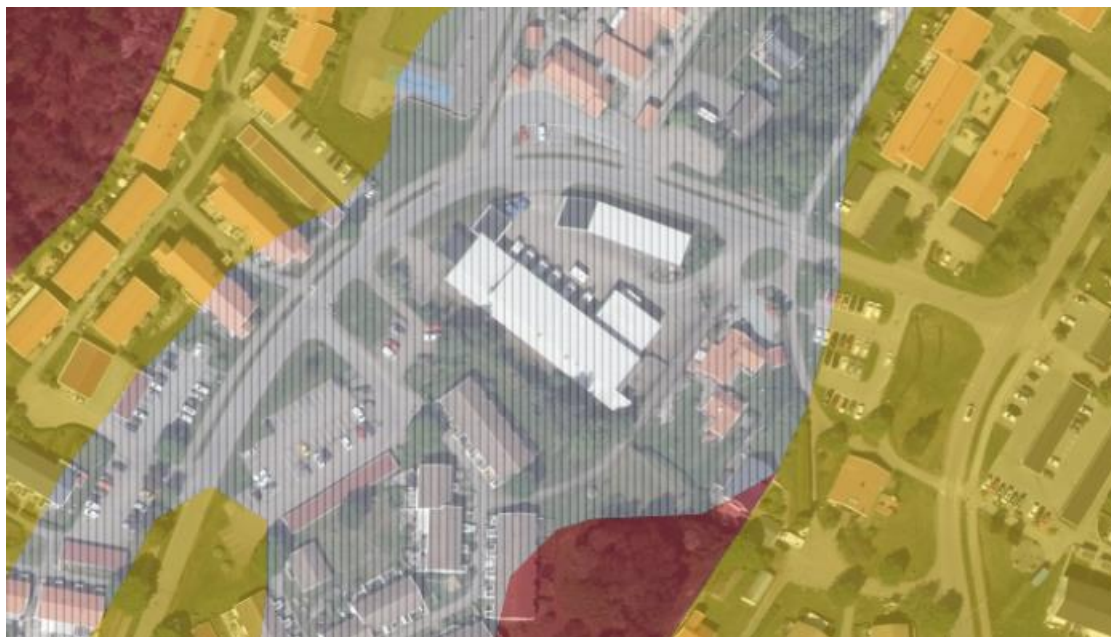
SGU:s jordartskarta (se Figur 6-1) visar att ytjordarna inom området domineras av fyllning ovan berg (vit, skrafferad). I dess omnejd förekommer partier av glacial lera (gul) och urberg (röd). Jorddjupskartan från SGU (se Figur 6-2) visar på ett skattat jorddjup om mellan ca 5–10 m undersökningsområdet.

Figur 6-1 – Översikt av undersökningsområdets ytbeskaffenhet/ytjordar med omnejd. (Källa: Lantmäteriet/SGU.se)

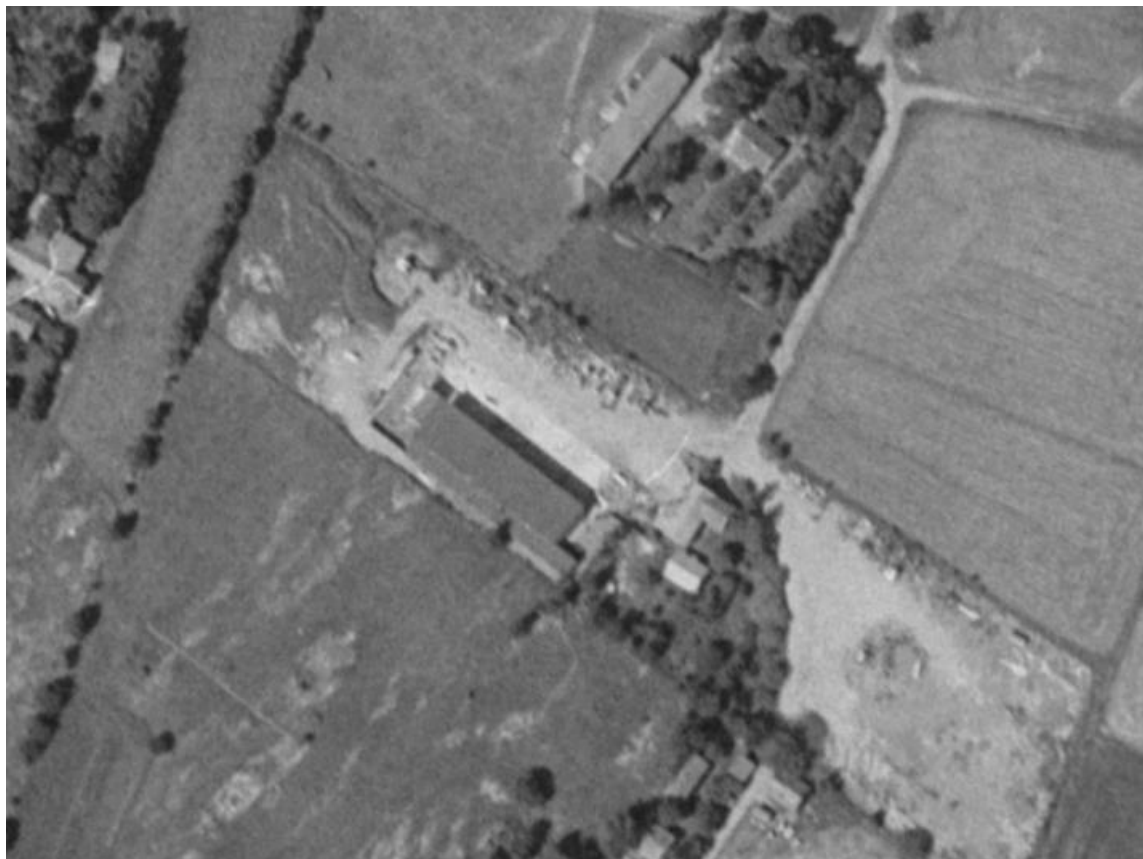
Historiskt har den befintliga primärbyggnaden funnits på fastigheten sedan åtminstone 1975, och därefter har de övriga byggnadskropparna tillkommit, se Figur 6-3. Fastighetens mark blev då bearbetad, medan fastighetens omgivning utgjordes av åkermarker.

**Figur 6-3 – Historiskt foto från ca 1975. (Källa: Lantmäteriet)**

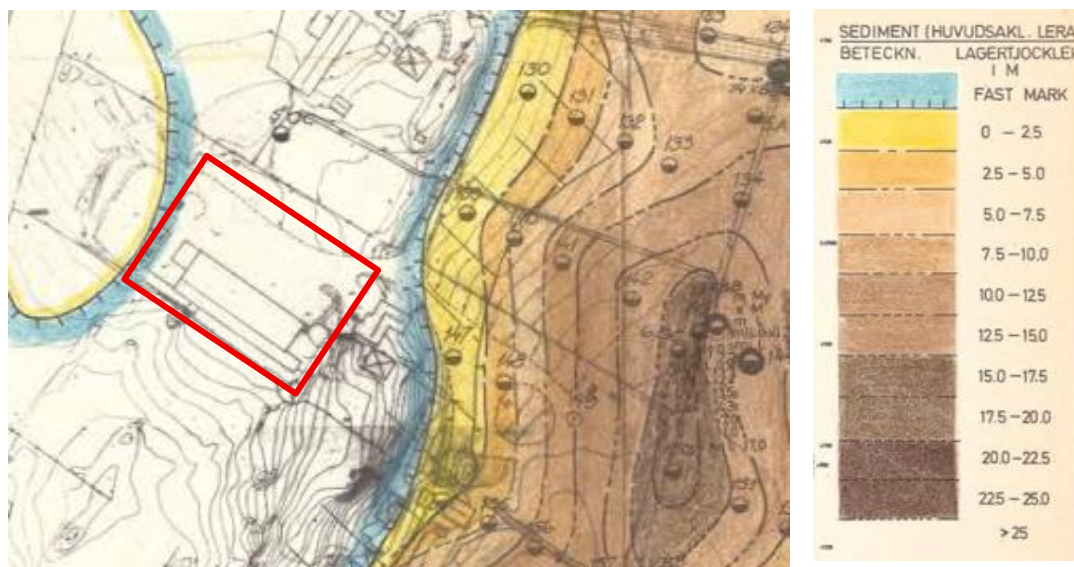
Undersökningspunkt 75OC5 (i underlag benämnd "50C") norr om undersökningsområdet finns inte med i profil i underlaget, men i sektionssvy mot punkterna 75HSB139, 140, 141 och vidare ses en graduell ökning av sonderingsdjup i östlig riktning. Viktsondering vid 75HSB139 visar på ca 1 meter kohesionsjord följt av 0,5 meter friktionsjord innan metodstopp. Från samma underlag visas även en kartläggning av området som betecknar detaljplaneområdet liksom området norröver där 75OC5 är utförd som "fastmark", se Figur 6-4.

Figur 6-4 – Kartläggning av aktuellt område (röd markering) från geotekniska undersökningar år 1975.

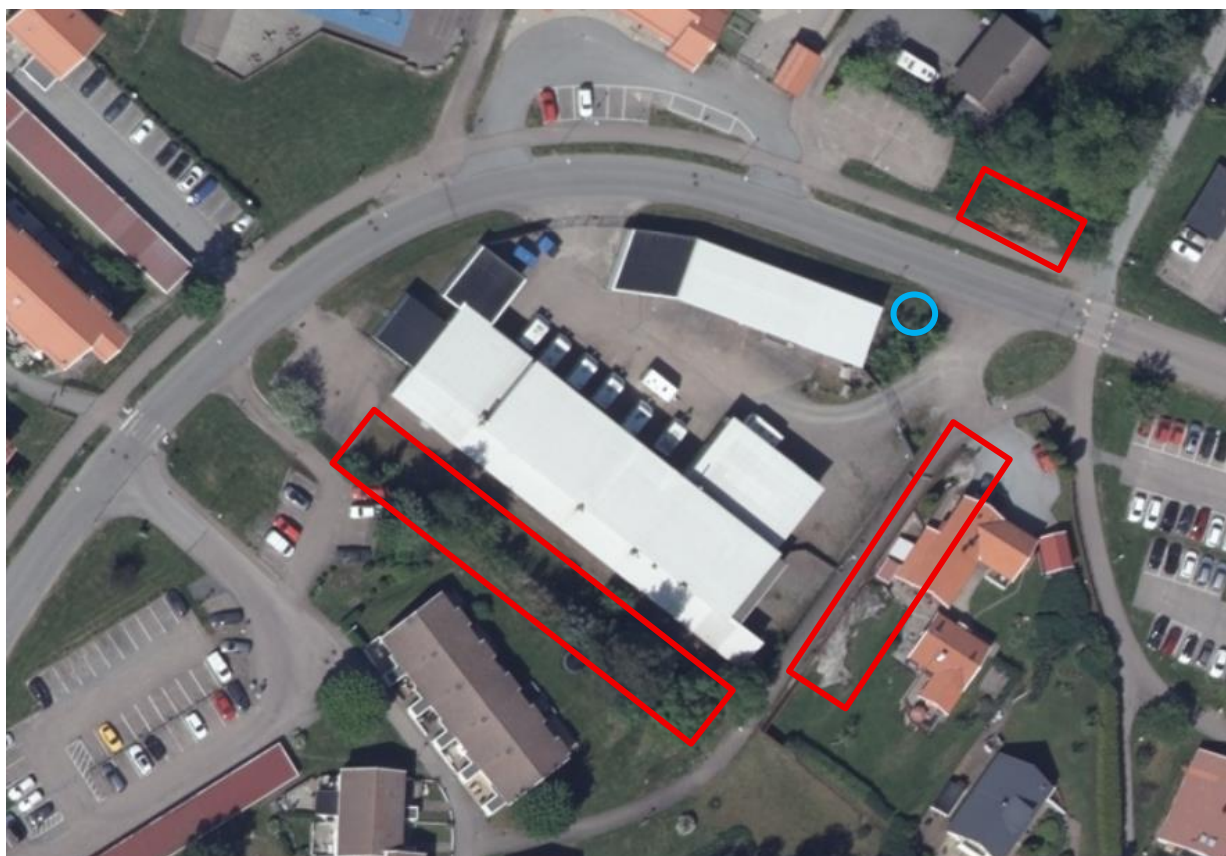
Den 2025-07-14 utfördes platsbesök av geotekniker Linus Wrede. Besöket syftade i att kartera partier av berg i dagen liksom generell översyn av området. En översikt av karteringen redovisas i Figur 6-5

**Figur 6-5 – Översikt av karterade partier av berg i dagen (röda markeringar) samt tidigare grundvattenrör (blå ring).**

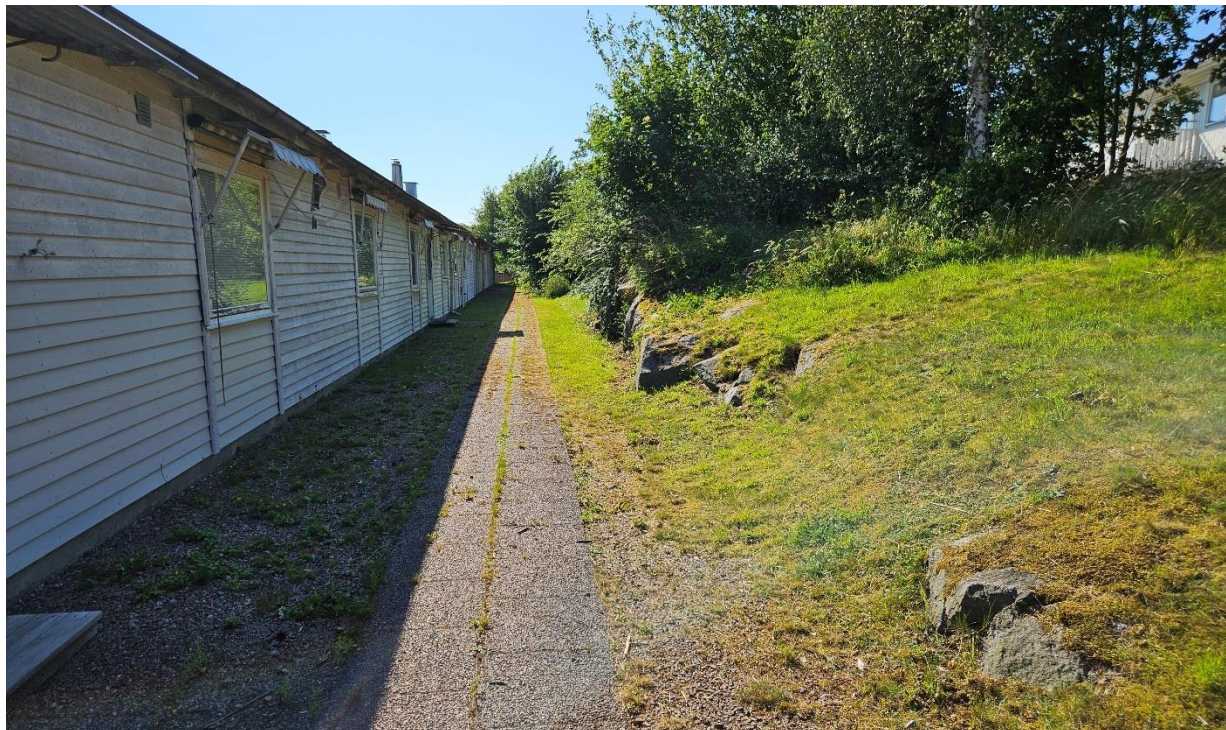
Söder om fastigheten syns en tydlig kant av framsprängt berg som utfördes i samband med upprättandet av fastigheten. Bergart bedöms för samtliga partier av berg i dagen vara granit.

**Figur 6-6 – Söder om befintliga byggnader inom fastigheten. Foto taget i östlig riktning 2025-07-14.**

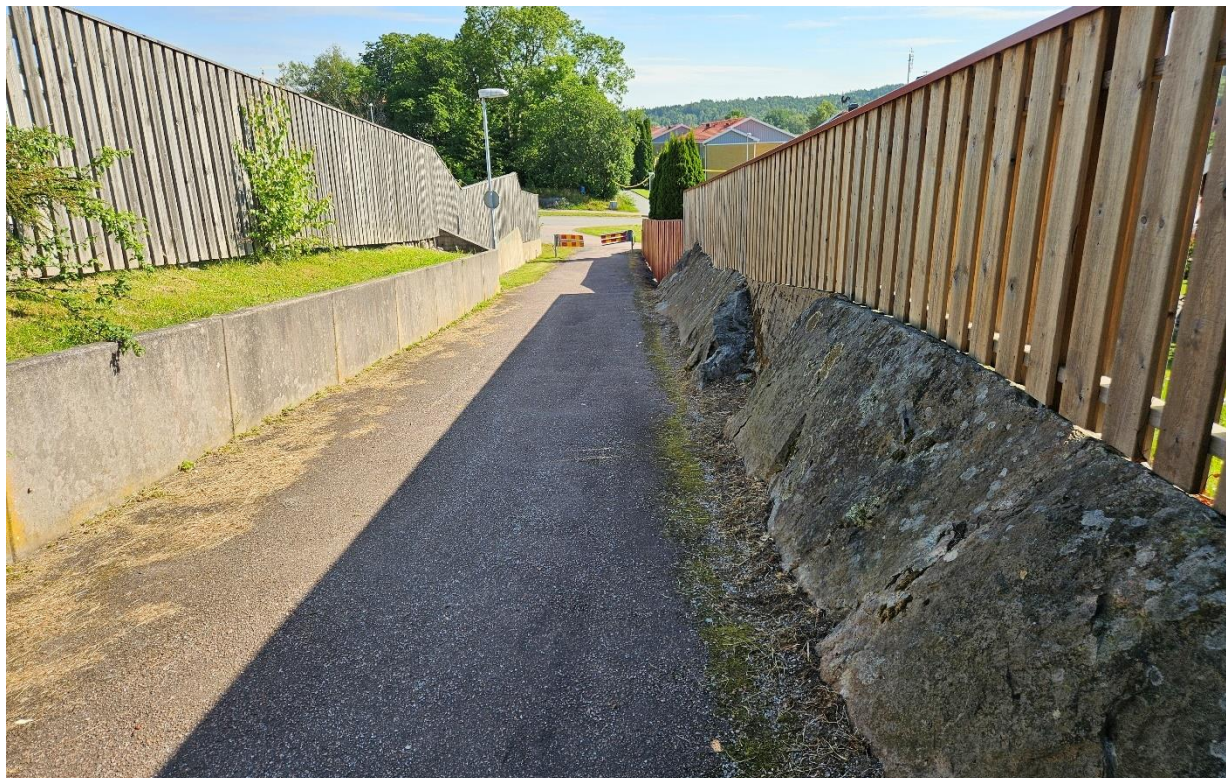
Längs östra delen av fastigheten följer sprängt berg längs hela befintliga gång- och cykelbanan, se Figur 6-8. Fastigheten har till fyllts upp motsvarande höjd för stödmuren efter bergsprängningen som utförda provgropar bekräftar.

**Figur 6-8 – Östra sidan av fastigheten. Foto taget i nordlig riktning 2025-07-14.**

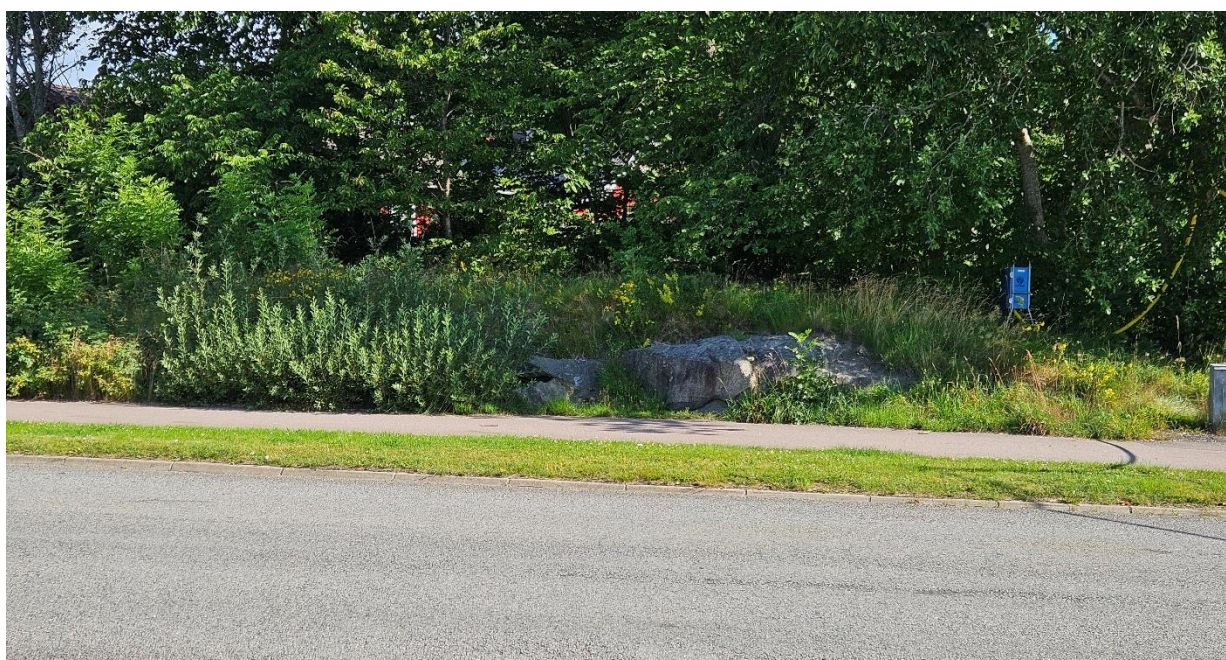
Tvärs över Helgonagatan syns även ett ytterligare mindre parti av berg i dagen, Figur 6-9.

**Figur 6-9 – Berg i dagen tvärs över Helgonagatan mot norr. Foto taget i nordlig riktning 2025-07-14.**

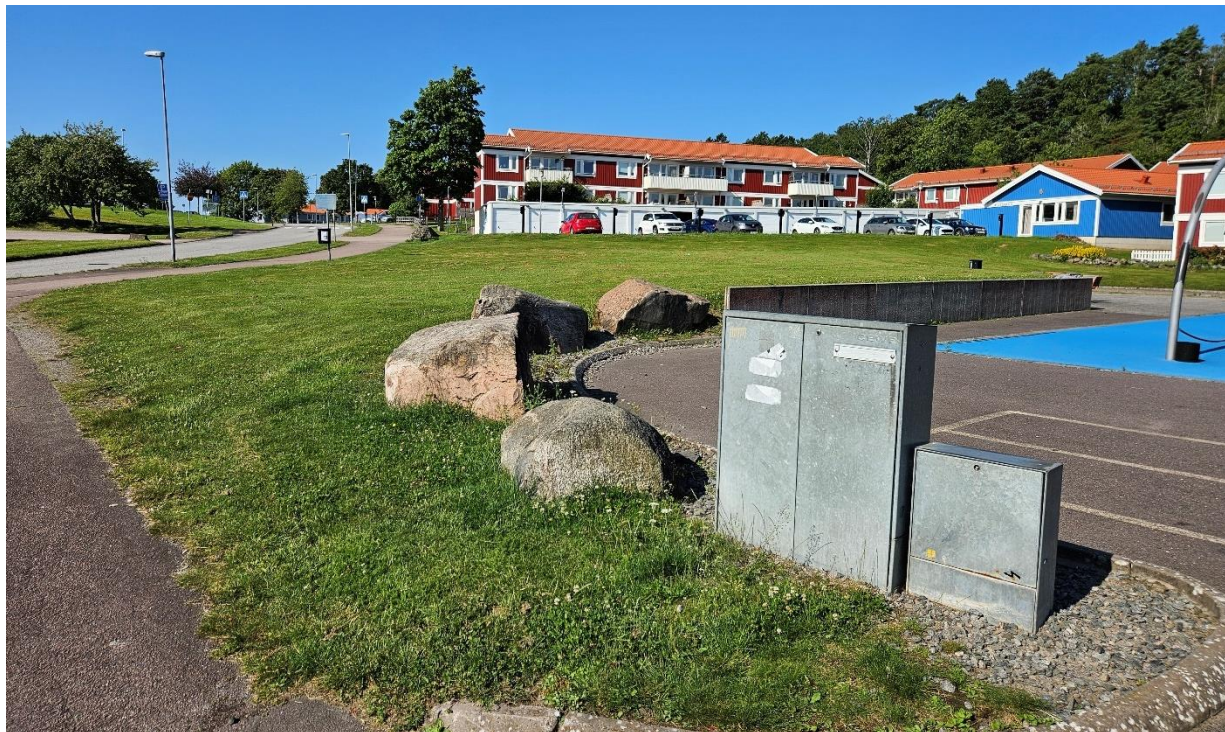
I nordvästlig riktning om detaljplaneområdet har inget ytberg påträffats, men marken har fyllts upp för att plangöra gräsytor (se stödmur) liksom bärlager för asfalterade ytor, se Figur 6-10

**Figur 6-10 – Område strax nordväst om detaljplaneområdet. Foto taget i sydvästlig riktning 2025-07-14.**

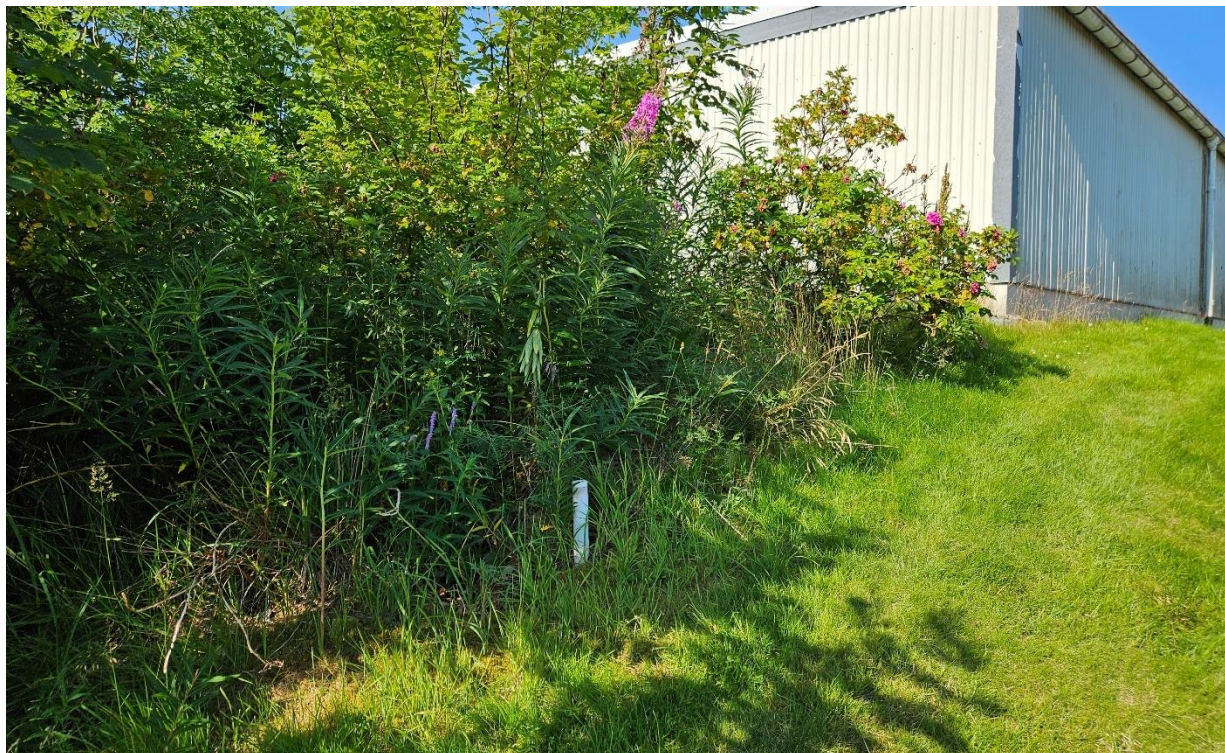
I fastighetens nordöstra hörn sitter ett ännu funktionsdugligt grundvattenrör kvar, se Figur 6-11.

**Figur 6-11 – Befintligt grundvattenrör vid fastighetens nordöstra hörn. Foto taget i sydvästlig riktning 2025-07-14.**

Tre grundvattenrör installerades under Maj 2020 och mättes vid ett tillfälle. Två av rören visade då på en grundvattenyta belägen ca 1,2 – 1,4 meter under befintlig markyta. I samband med platsbesök konstaterades att ett av grundvattenrören ännu sitter kvar och är till synes funktionsdugligt, även för provtagning.
