Granskningsutlåtande

Detaljplan för bostäder/skola/service

BALJAN 1 M.FL., ”BJÖRKÅS”

Ytterby, Kungälv kommun

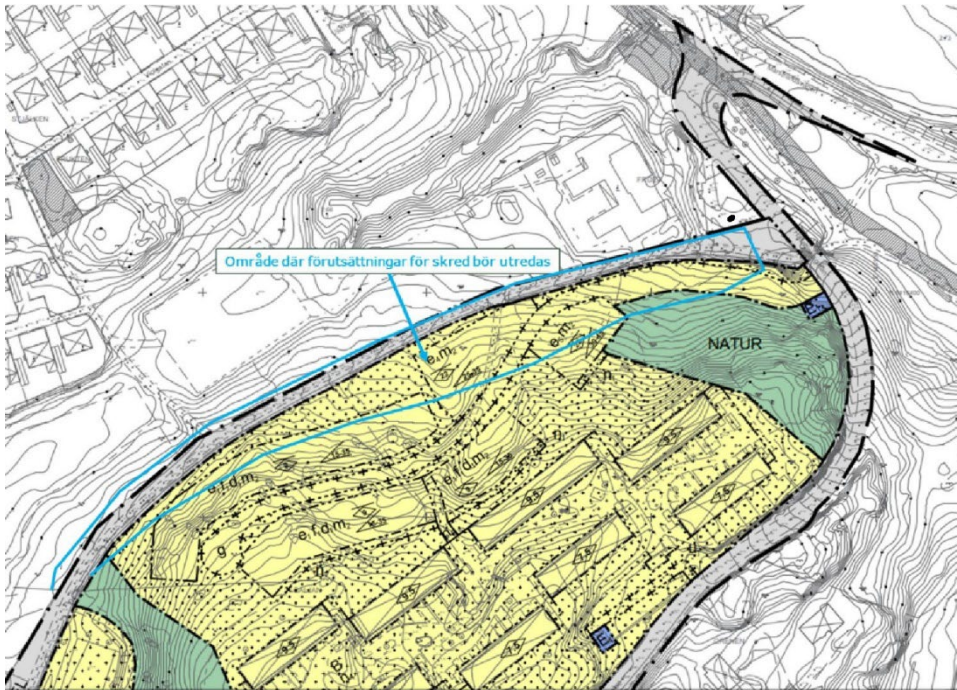
Vi menar att det för slänten i den norra delen av delområde 4 (se bild nedan) krävs stabilitetsberäkningar som inkluderar de laster som planen tillåter. Enligt PM Geoteknik rekommenderas husen i delområde 4 att grundläggas på packad fyllning alternativt plintar efter urgrävning till berg. Enligt plankartan är högsta tillåtna nockhöjd 22 m, vilket motsvarar en byggnad av cirka 7-8 våningar, eller 70-80 kPa. Lasterna från dessa byggnader påverkar stabiliteten negativt om de grundläggs på packad fyllning. Även om byggnader grundläggs på berg tillåter detaljplaner generellt en uppfyllning av 0,5 m. I planområdets norra gräns framgår av plankartan att en gång- och cykelväg är planerad, som också innebär en yttre belastning av slänten, vilken ska ingå i beräkningarna.

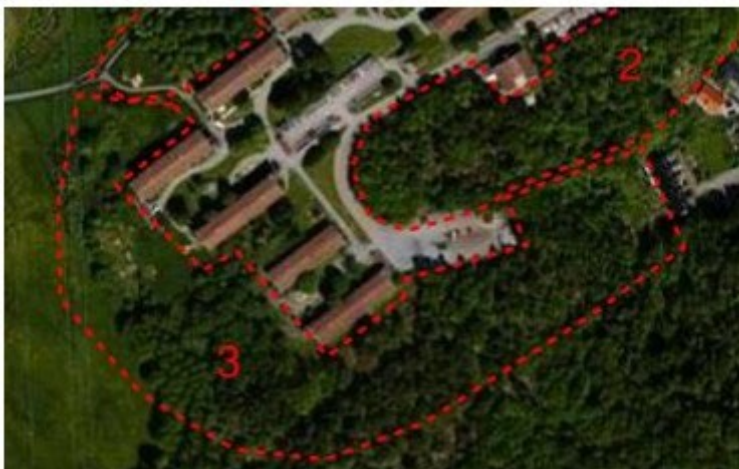
Figur 9. Översiktlig redovisning delområde 3.

Delområde 3 består i den södra delen av skogsmark med förekomst av berg i dagen och i nordväst av en grässlånt. Vegetationen består huvudsakligen av gräsytor, lövskog, buskar och sly. För översikt av delområde 3, se Figur 9.

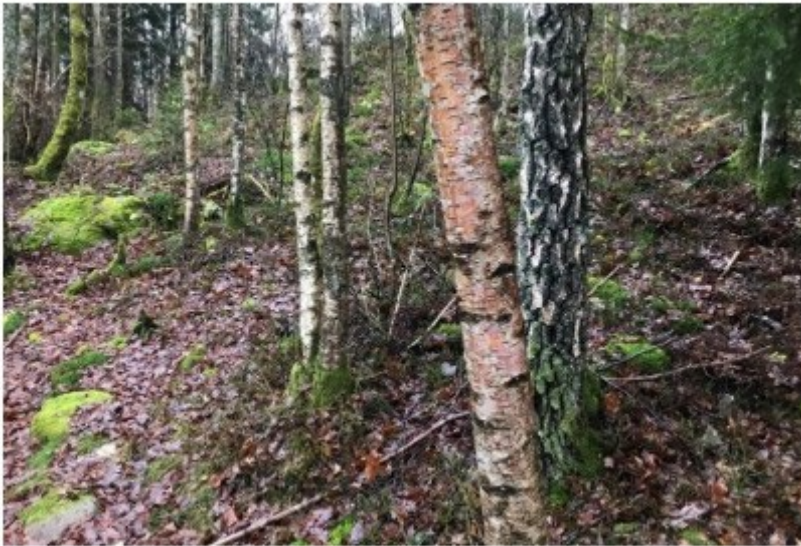
Figur 10. Slänten från parkeringen mot befintlig bebyggelse i öster. Foto taget mot väster och parkeringsytan (COWI 2019-11-19).

I nordost lutar markytan från en parkeringsyta i väster ned mot befintlig bebyggelse i öster. Markytans lutning uppgår till ca 1:5 där markytans nivå är ca

+42 i anslutning till parkeringsytan och ca +25 i anslutning till bebyggelsen. Längs slänten finns ställvis synligt berg i dagen men troligtvis består hela området av berg med ett tunt jordtäckte, se Figur 10.

Det som vi reagerat på, understruket i rött, är att man antar att hela området i slänten från parkeringen "består av berg med ett tunt jordtäckte". Så är inte fallet, vilket kommer redogöras för här:

- ii) Det finns inget synligt berg i själva slänten (i centrum av sprickdalen och utåt sidorna), vilket förstärker behovet av att veta svaret på punkt i) ovan.

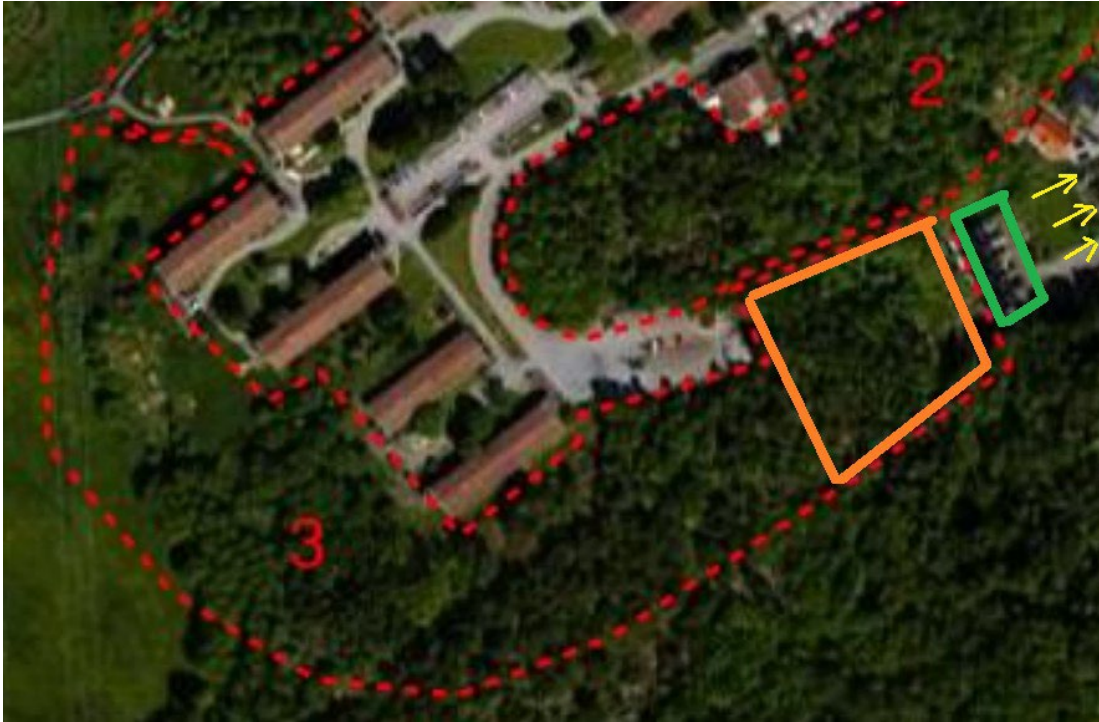
rBild 2 – Oron för skred. Orange ruta ringar in slänten och fastigheten är markerat med grönt

Sammantaget är det lermassorna i slänten, i kombination med brist på mätdata och enorma mängder vatten med undermålig dränering som förstärkt vår oro när nu enorm tyngd och starka vibrationer kommer skapas vid släntens överdel. Att vi fått medhåll från experter, som förstår vår oro, har inte gjort saken bättre. I bild 2 nedan illustrerar jag oron för skred.

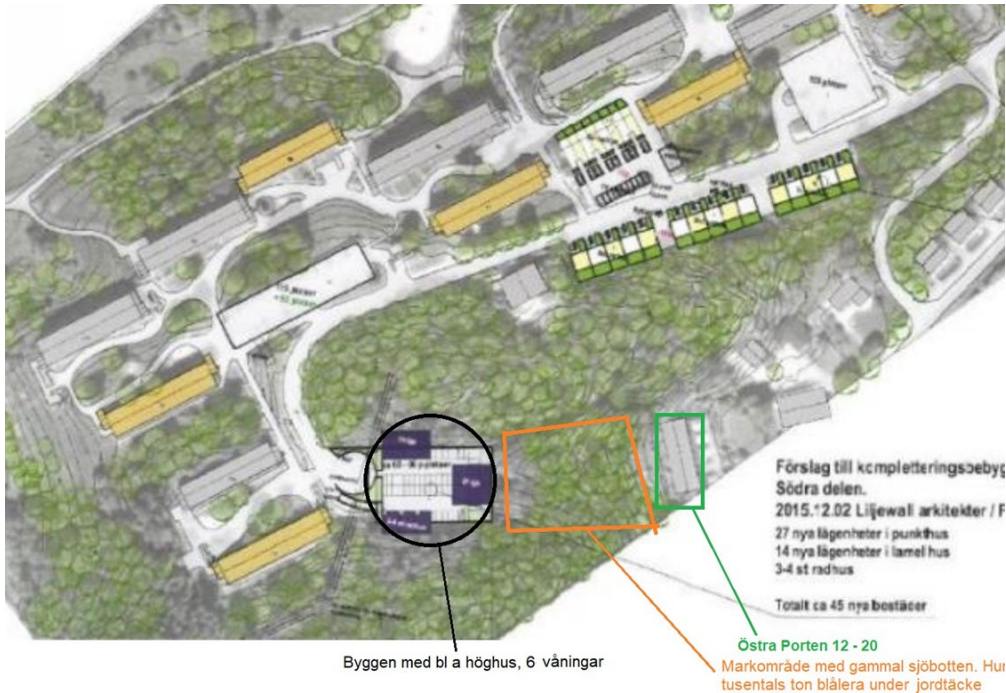
Bild 3 – Ett område taget från Figur 2, Dokument [1]

Som vi har förstått kommer det stå ett 6-våningshus mycket nära kanten till oss. Ett så pass högt, och därmed tungt, hus så pass när släntkanten kommer inte bara påverka underlaget och därmed öka skredrisken, utan även förlägga vårt område i ett ännu större skuggmörker än vad som redan råder.
