Fiskevårdsåtgärder i Kungälv 2009

Under det gångna året har vi i Kungälvs kommun arbetat med underhåll och reparationer av fiskvägar samt med ett omlöp i Grannebyån. De vattendrag som vi arbetat med under året är Vallby å, Kollerödsbäcken, Grannebyån, Ormobäcken och Ytterbybäcken.

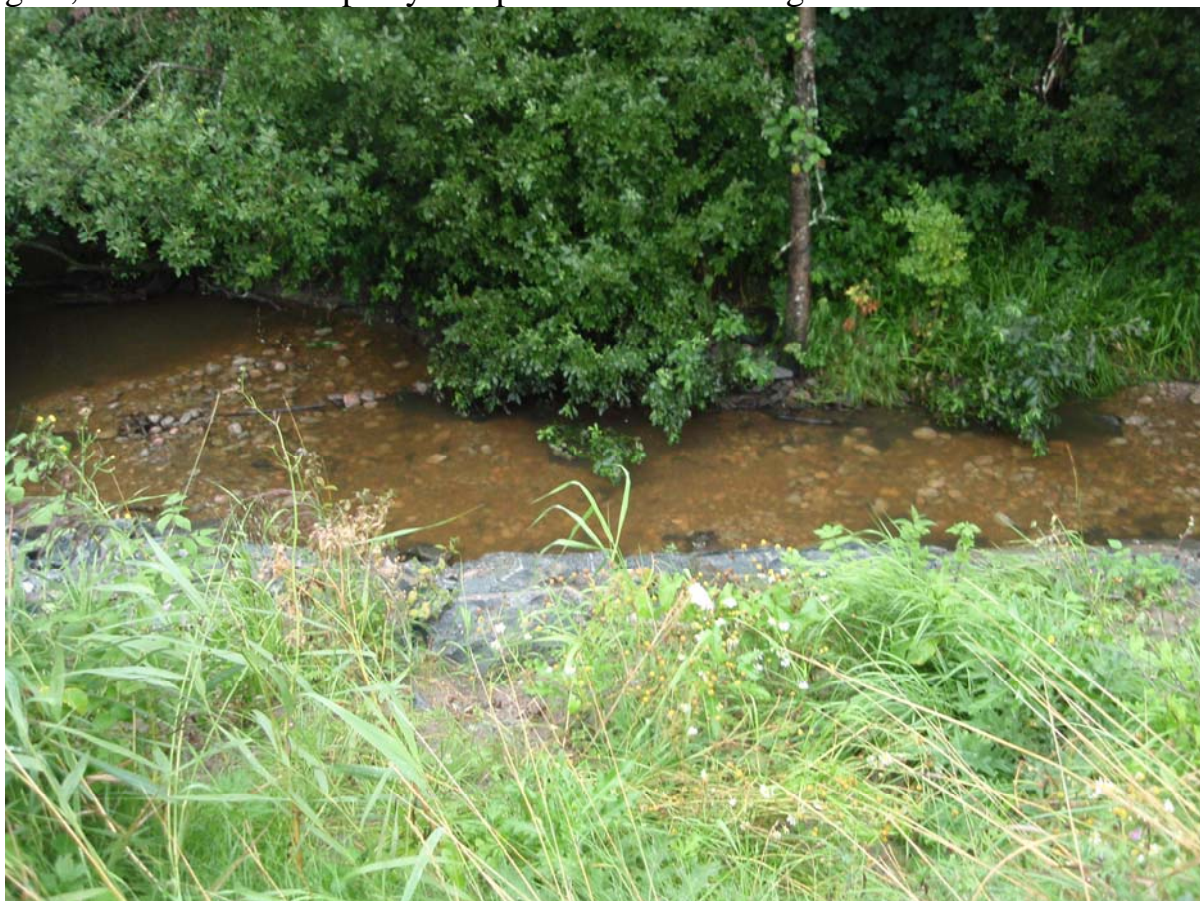
Vi arbetade även med att skapa ett omlöp runt fallet i Skårby. Vi använde oss av resterna av en tidigare öppning i dammen som delvis återställdes. Vi röjde även bort gammalt skräp och nedfallna stenar i den gamla kvarnrännan, för att skapa ett omlöp för vandringsfisken. Att vi redan i år skapade ett omlöp vid dammen beror främst på att bävern spärrat av den tidigare fiskvägen.

Omlöpet i Grannebyån efter åtgärder.

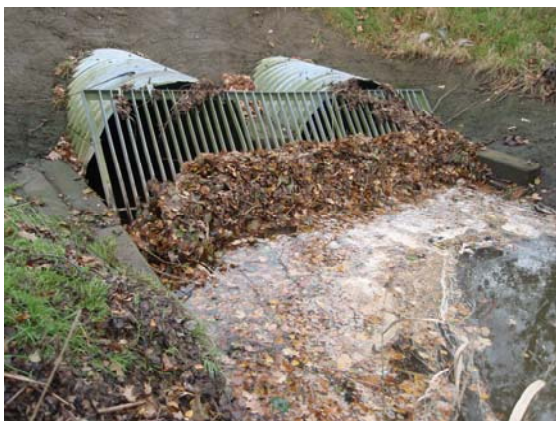
under Kungälvsmotet (E6: an) som bäcken rinner genom. Kulverten är cirka 300m lång. Öringen kan ibland vandra genom långa kulvertar, men det galler som sitter högst upp för att förhindra att det driver ner skräp i kulverten utgör ett mycket svårt partiellt vandringshinder. Det finns idag lämpligare galler att sätta upp. Galler som dels på ett bättre sätt tar hand om neddrivande skräp och dels låter öringen vandra förbi.

- utläggning av grus och sten för att skapa lek- och uppväxtområden
- trädplantering längs delar av vattendraget för att öka beskuggningen och därmed förhindra att bäcken växer igen (vass).
- Underlätta för öringen att vandra förbi dammen vid Ytterbyvägen.
- Bytta gallren vid kulvertarna mot nya som ej hindrar öringens uppvandring.
