Fiskevårdsåtgärder i Kungälv 2016

Under det gångna året har vi i Kungälv kommun inventerat förutsättningarna för havsöringen i de övre delarna av Vallby å. Vi har även utfört biotopvård och sett över, reparerat samt förbättrat befintliga fiskvägar.

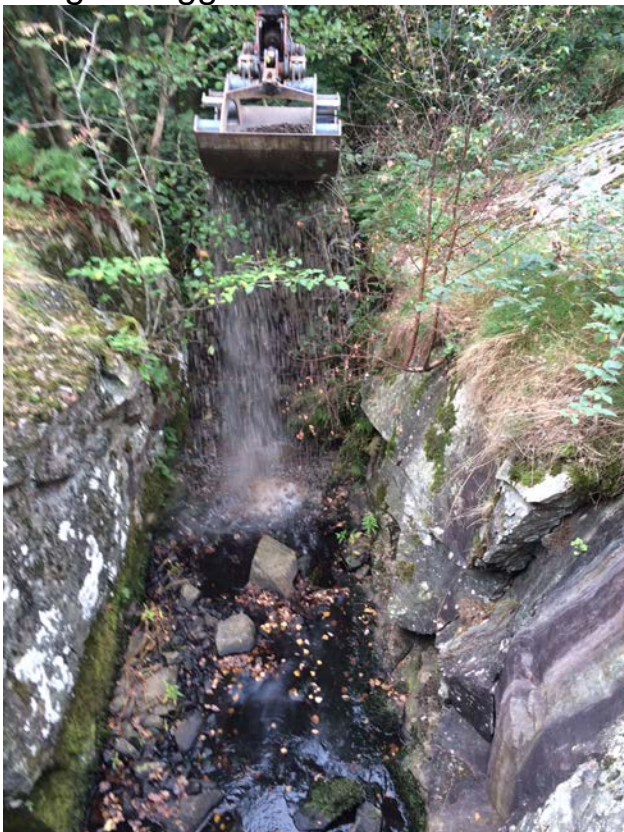
Lekgrus läggs ut i Komarksbäcken vid dämmet.

Vi har arbetat med biotopvård i både Vallby å, Komarksbäcken, Ytterbybäcken, Grannebyån samt Kollerödsbäcken. Genom att lägga ut lekgrus och sten har vi förbättrat lek- och uppväxtmöjligheterna i Ytterbybäcken, Komarksbäcken och Kollerödsbäcken. Vi har även biotopvårdat med befintligt material i Kollerödsbäcken, Vallby å och Grannebyån samt rivit ut dämmen i Ytterbybäcken. Totalt har cirka 23 ton lekgrus och sten körts ut till vattendragen. Vi har även återfört cirka 6 ton befintlig sten till dessa vattendrag som tidigare låg upplagt på sidorna. Genom ideellt arbete av fiskevårdsintresserade har vi kunnat lägga ut sten och grus på mer svårtillgängliga sträckor.

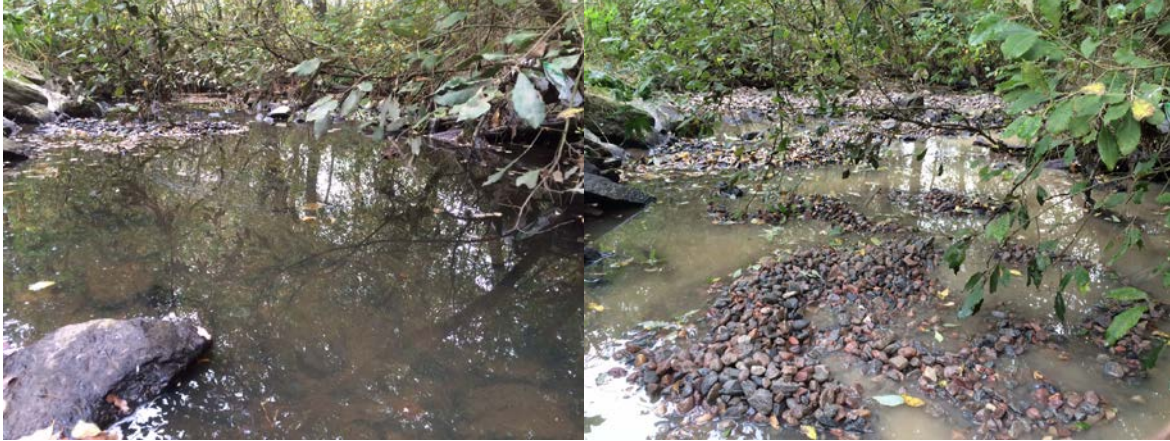
Före och efter utläggning av lekgrus i Ytterbybäcken

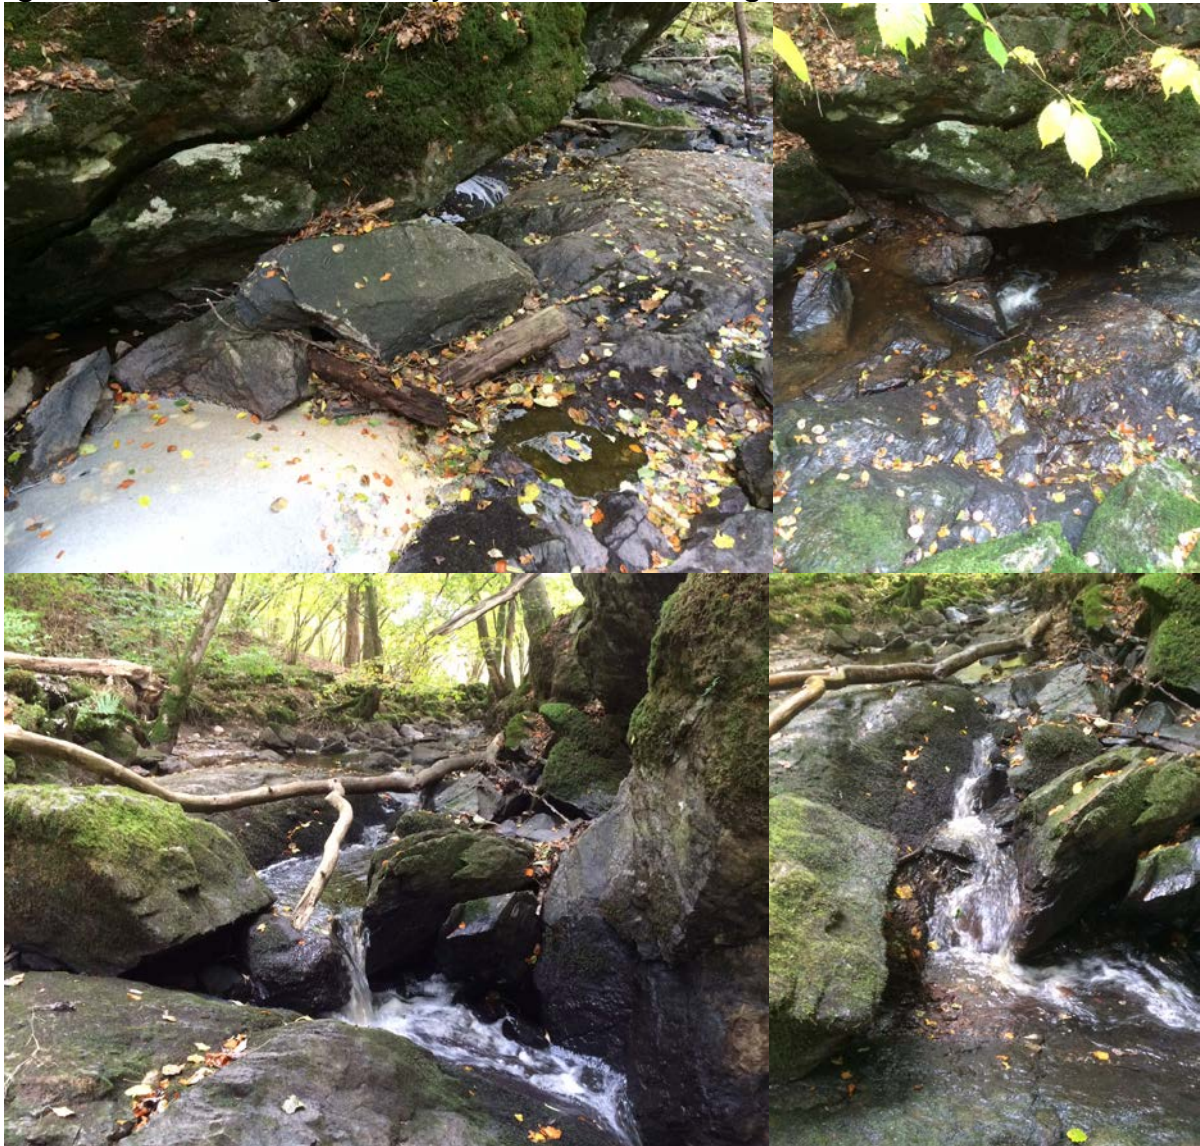
Igensatta fiskvägar i Vallbyå före och efter åtgärd.

Under året har vi även följt upp tidigare åtgärder i Vallby å, Komarksbäcken, Grannebyån samt Kollerödsbäcken. Vi har även arbetat med underhåll och reparationer av fiskvägar i Solbergsån, Vallby å, Ormobäcken, Kollerödsbäcken, Grannebyån och Komarksbäcken. Under året har vi kontrollerat åtta fiskvägar och reparerat/förbättrat två stycken samt röjt upp i resten av dem. I Kollerödsbäcken, Solbergsån, Ormobäcken och Vallby å har vi röjt undan skräp, stockar och grenar i fiskvägarna för att underlätta för fisken att vandra förbi hindren. Genom att okulärbesiktiga uppströms fiskvägarna kunde vi se att havsöringen tagit sig förbi i alla vattendragen. Den torra hösten har emellertid påverkat uppvandringen till de övre delarna av vattendragen på ett negativt sätt. Det har observerats färre lekfiskar i de övre delarna än de sista åren.
