# Fiskevårdsåtgärder i Kungälv 2017

Under det gångna året har vi i Kungälvs kommun utfört biotopvård och sett över, reparerat samt förbättrat befintliga fiskvägar.

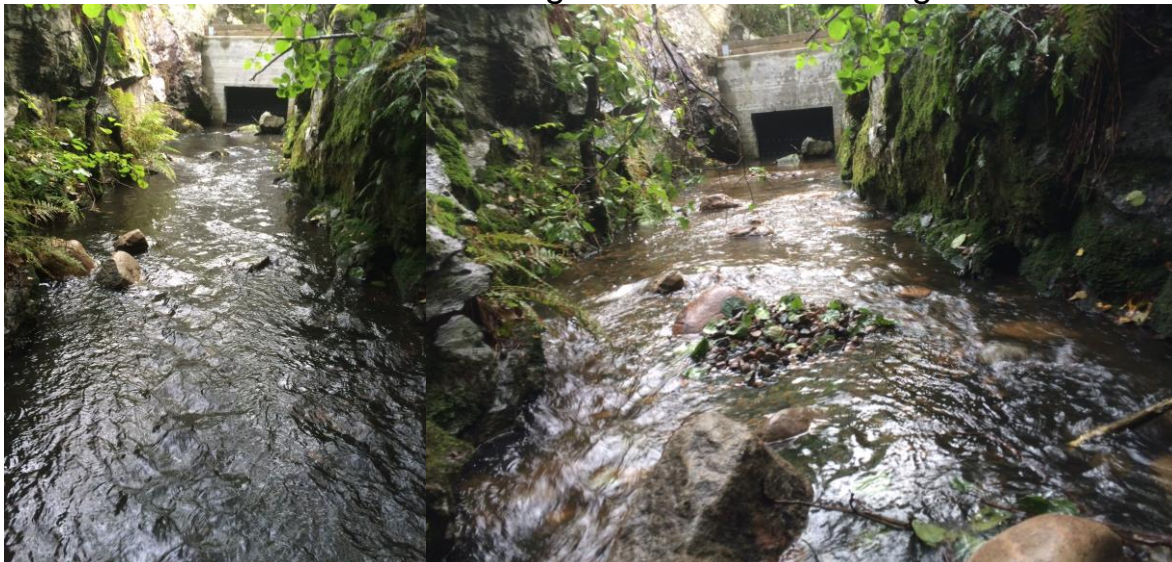
Komarksbäcken före och efter åtgärd med sten och lekgrus

Vi har arbetat med biotopvård i både Vallby å, Komarksbäcken, Ytterbybäcken, Grannebyån samt Kollerödsbäcken. Genom att lägga ut lekgrus och sten har vi förbättrat lek- och uppväxtnöjligheterna i Ytterbybäcken, Komarksbäcken och Kollerödsbäcken. Vi har även biotopvårdat med befintligt material i Kollerödsbäcken, Vallby å och Grannebyån. Totalt har cirka 29 ton lekgrus och sten körts ut till vattendragen. Vi har även återfört cirka 4 ton befintlig sten till dessa vattendrag som tidigare låg upplagt på sidorna. Genom ideellt arbete av fiskevårdsintresserade har vi kunnat lägga ut sten och grus på mer svårtillgängliga sträckor.

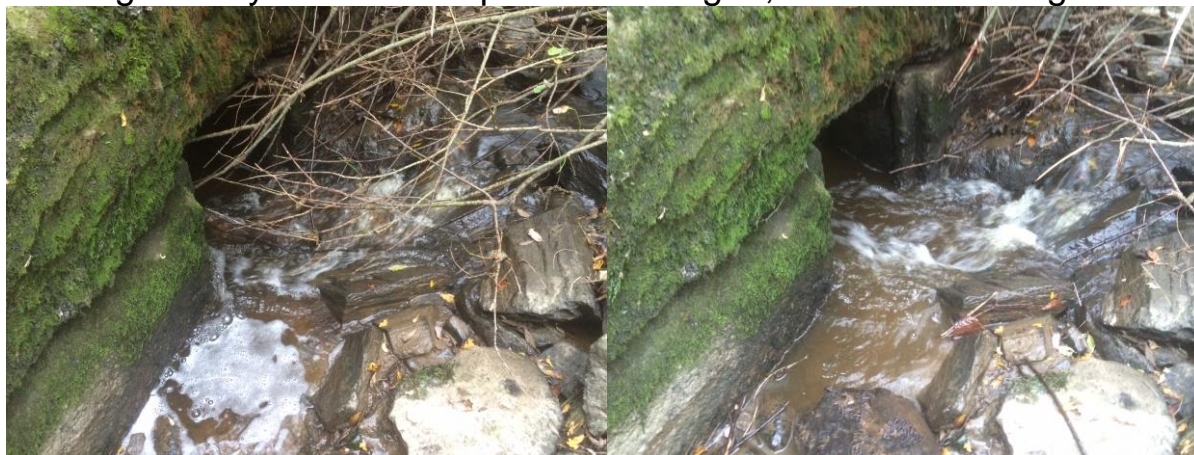
Fiskväg i Vallbyå som håller på att sättas igen, före och efter åtgärd.

Under året har vi även följt upp tidigare åtgärder i Vallby å, Komarksbäcken, Grannebyån samt Kollerödsbäcken. Vi har även arbetat med underhåll och reparationer av fiskvägar i Solbergsån, Vallby å, Ormobäcken, Kollerödsbäcken, Grannebyån och Komarksbäcken. Under året har vi kontrollerat åtta fiskvägar och reparerat/förbättrat två stycken samt röjt upp i resten av dem. I Kollerödsbäcken, Solbergsån, Ormobäcken och Vallby å har vi röjt undan skräp, stockar och grenar i fiskvägarna för att underlätta för fisken att vandra förbi hindren. Genom att okulärbesiktiga uppströms fiskvägarna kunde vi se att havsöringen tagit sig förbi i nästan alla vattendragen. Vi observerade ingen fisk i Ormobäcken ovanför fiskvägen. Det kan dock vandrat upp fisk senare under säsongen då det förekom flera höga flödestoppar. Den blöta hösten har emellertid påverkat uppvandringen i flera av vattendragen på ett positivt sätt.

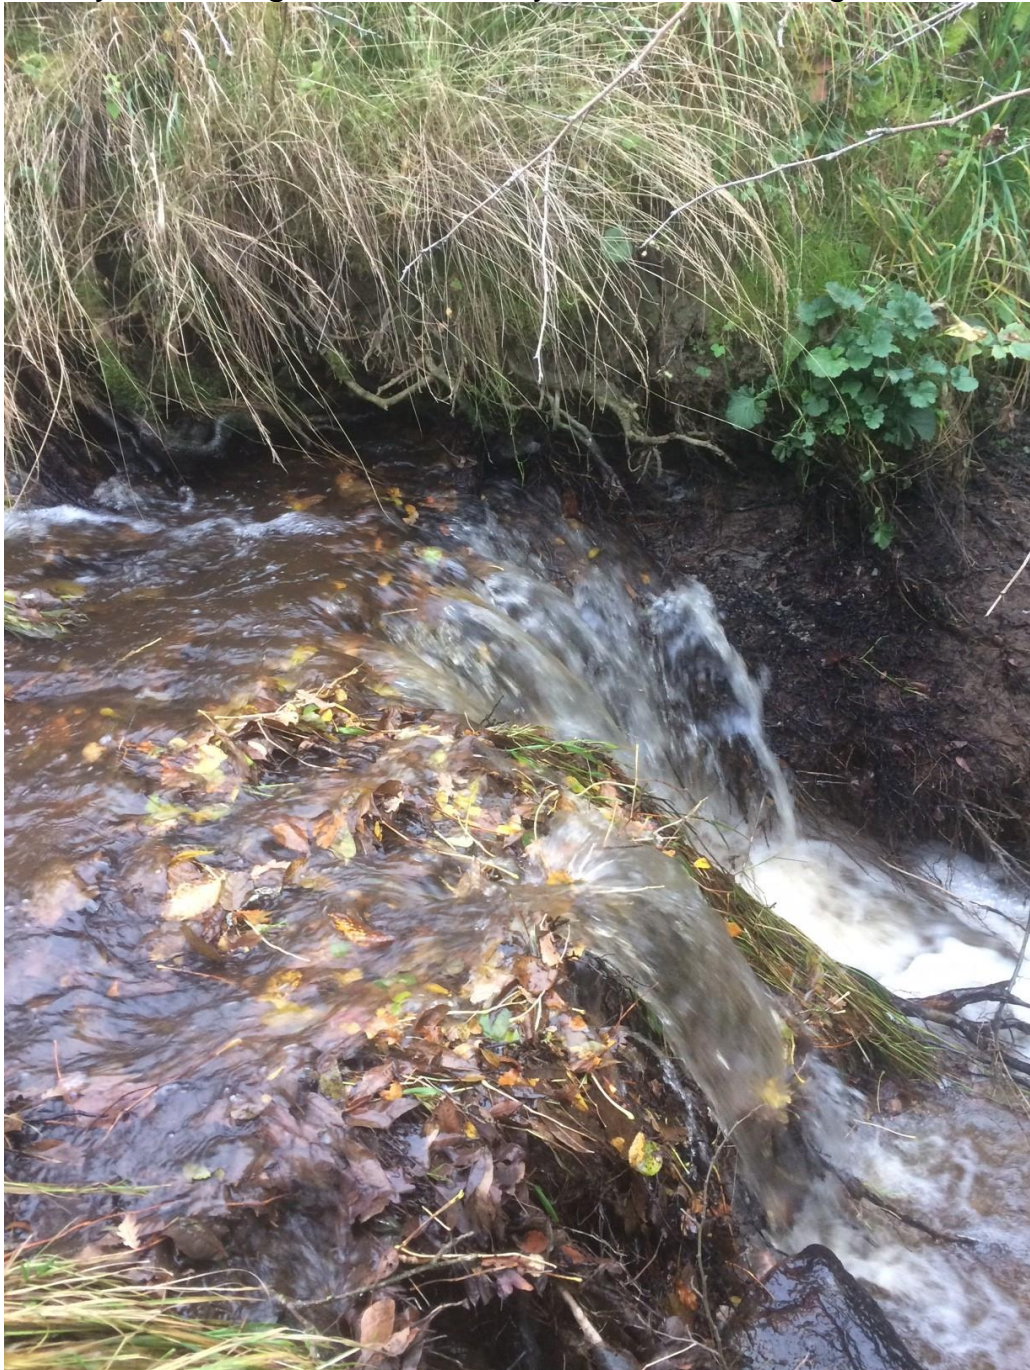
2017 års fiskevårdsinventering försvårades av höga vattenflöden. Den visar emellertid att det finns ett fortsatt behov av att jobba vidare med att underlätta för vandringsfisken i flera vattendrag. Speciellt gäller detta Grannebyån. Där t ex fallet ovan Rishammar är ett mycket svårt hinder. I Kollerödsbäcken och Vallbyån som vi arbetat längst med fungerar alla fiskvägarna acceptabelt efter fortlöpande uppröjning och justeringar varje år. I Vallby å har det uppstått ett nytt vandringshinder nedströms Kode kvarndam efter ett jordskred. Detta har också dämt upp de bästa

lekplatserna i denna delen av ån. Hindret är passerbart men bör åtgärdas.

Det nya vandringshindret i Vallby å cirka 1,3 m högt
